INFORME DE INSPECCIÓN VISUAL A CAMIÓN MIXER

Informe N°	SEI-2510-0240 I			
Solicitado por / RUT / Fono	Soc. de Transp. Carlos Rojas Castec e Hijos Ltda.	Sr. Ricardo De La Barra	76.460.430-K	939457083
Equipo	Camión Mixer			
Marca / Modelo / Color	Freightliner / M2-112 / Blanco			
Año	2013			
N° Motor	460934U0978176			
N° Chasis	3ALMC5CV2EDFL9576			
N° Interno Camión	2131			
Combustible	Diesel			
Odómetro actual	248040			
Horómetro / Kilometraje	5522			
Patente Vehículo	GBKH-32			
Fecha Revisión Técnica	22-10-2025			
Fecha Vencimiento Seguro Obligatorio	30-09-2026			
Fecha Vencimiento Permiso Circulación	30-09-2026			
Lugar de inspección	Parcela 34, Alfalfares, La Serena.			
Fecha de inspección / Hora	11:00			
Fecha de emisión informe	14-10-2025

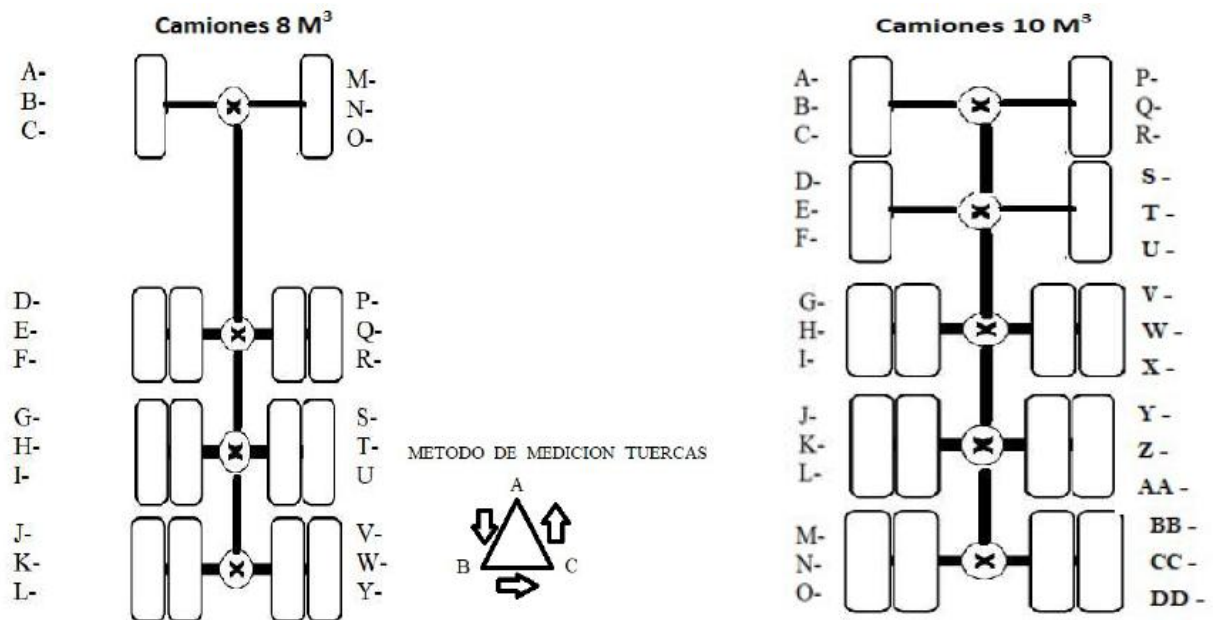
TORQUE RUEDAS: 480 LBF

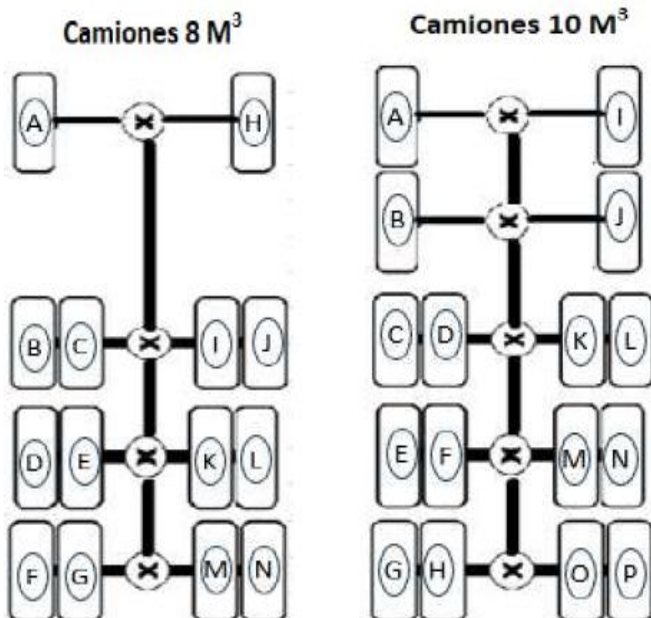
DOT NEUMÁTICOS APROBADO (<=5 AÑOS)

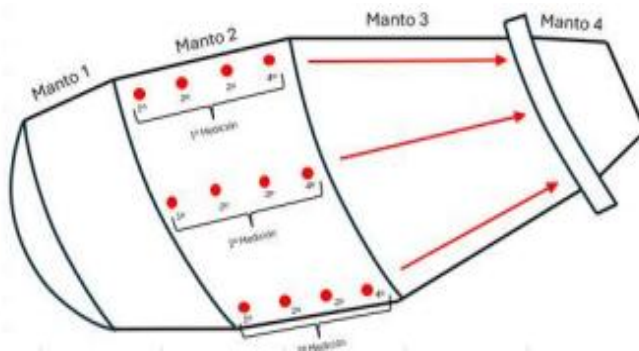
Espesor betonera: Mínimo admisible 2,0mm (betonera 8 m3 y betonera 10 m3)

Realizar la medición de la betonera separandola en 4 mantos, los cuales se identifican en la imagen presentada. La medición se llevará a cabo, haciendo mínimo 4 mediciones por manto con una separación mínima de 10 cm entre cada una. Adicionando la condición que se tomaron las medidas en 3 lugares diferentes del manto (dando 12 puntos en total por cada manto)

Medición	1° Medición				2° Medición				3° Medición			
	1° punto	2° punto	3° punto	4° punto	1° punto	2° punto	3° punto	4° punto	1° punto	2° punto	3° punto	4° punto
Manto 1	5.5	5.2	5.2	5.0	4.8	4.6	5.3	5.1	5.3	5.3	4.7	4.6
Manto 2	2.7	2.7	3.1	3.0	3.2	3.1	3.1	2.8	3.3	3.2	3.2	3.1
Manto 3	4.2	4.3	4.3	4.2	3.2	3.5	3.5	3.4	2.8	2.5	2.1	2.2
Manto 4	4.7	4.5	4.8	4.7	4.6	4.5	4.7	4.5	4.4	4.5	4.6	4.5
