<b>SERVICIO</b>	<b>INSPECCIÓN A LA CONDICIÓN DE ARRIBO Y SUPERVISIÓN A LA DESCARGA DE PRODUCTOS DE ACERO</b>
-----------------	--

<b>ALCANCE DEL SERVICIO</b>	: Inspección a la condición de arribo y supervisión a la descarga de productos de acero arribados en la MN SION STAR.		
-----------------------------	---	--	--

<b>NAVE</b>	: SION STAR	<b>PUERTO DE EMBARQUE</b>	: Praia Mole
<b>VIAJE</b>	: V-1	<b>PUERTO DE DESCARGA</b>	: Valparaíso / Chile

<b>LUGAR INSPECCIÓN</b>	: TPV / sitio Nr. 8	<b>INICIO INSPECCIÓN</b>	: Octubre 27, 2025
		<b>TÉRMINO INSPECCIÓN</b>	: Octubre 29, 2025

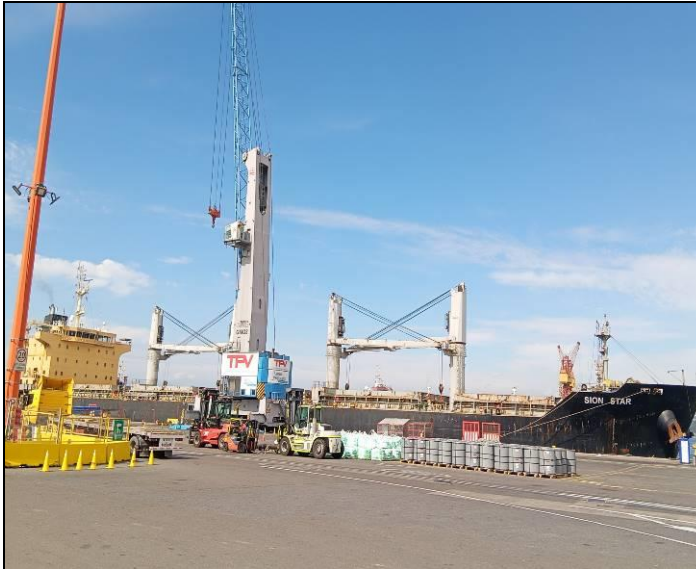
1. M/N SION STAR atracada en sitio  
Nr. 8 / TPV.

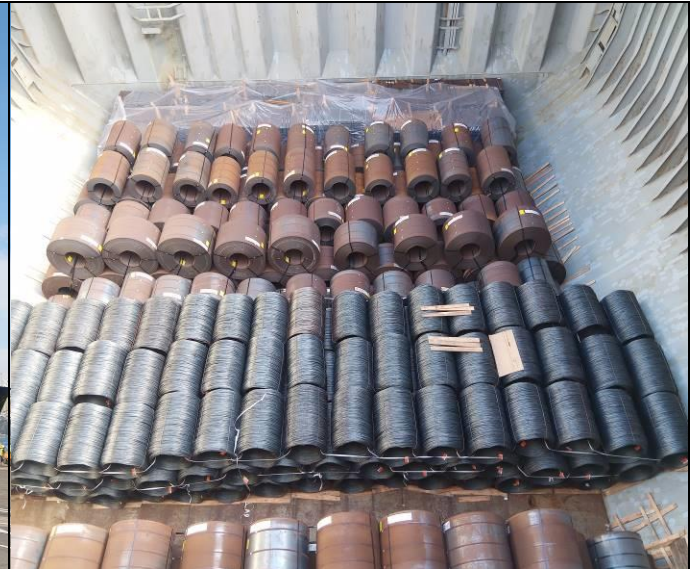
2. condición de bodega H.4.

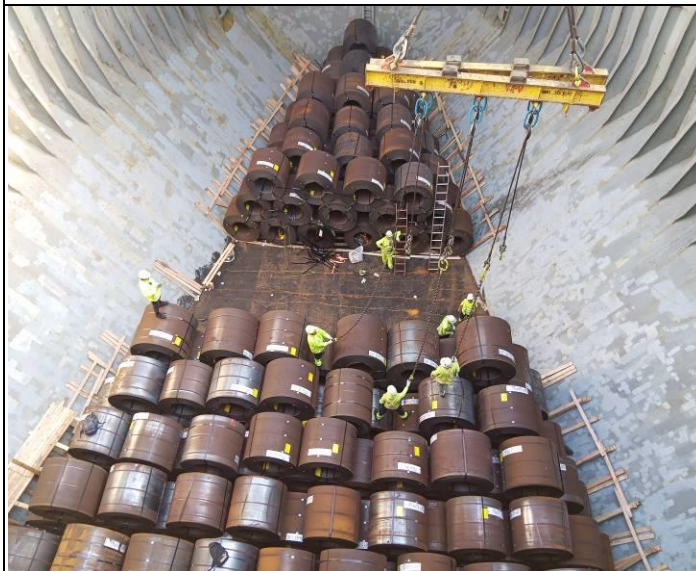
3. condición de bodega H.1

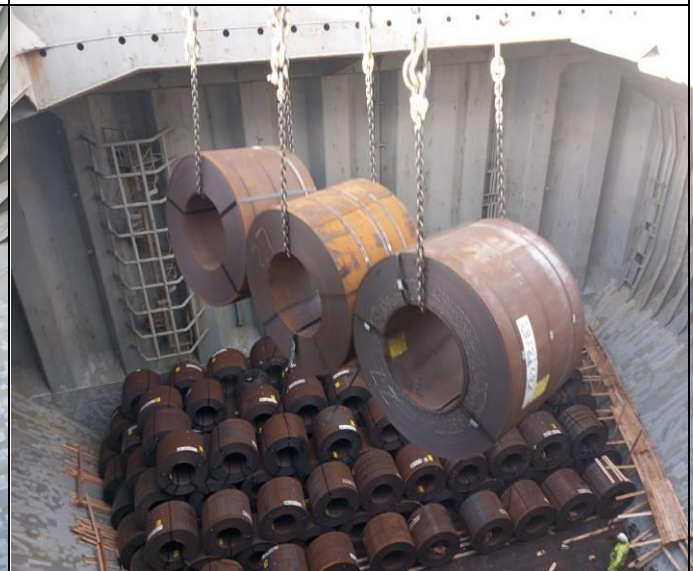
4. Descarga de alambres con uso de grúa  
de muelle. Bodega Nr. 1

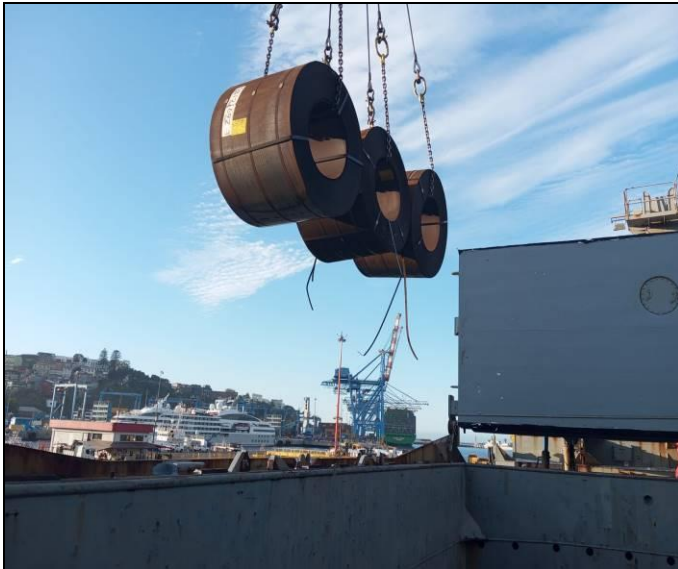
5. Vista de descarga de bobinas calientes desde H1.

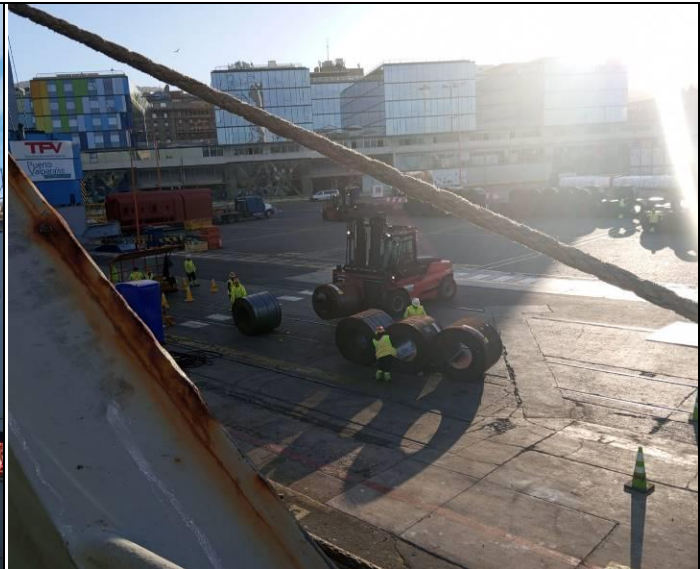
6. Vista de bobinas posicionadas en muelle y horquilla trasladándolas a sitio de acopio.

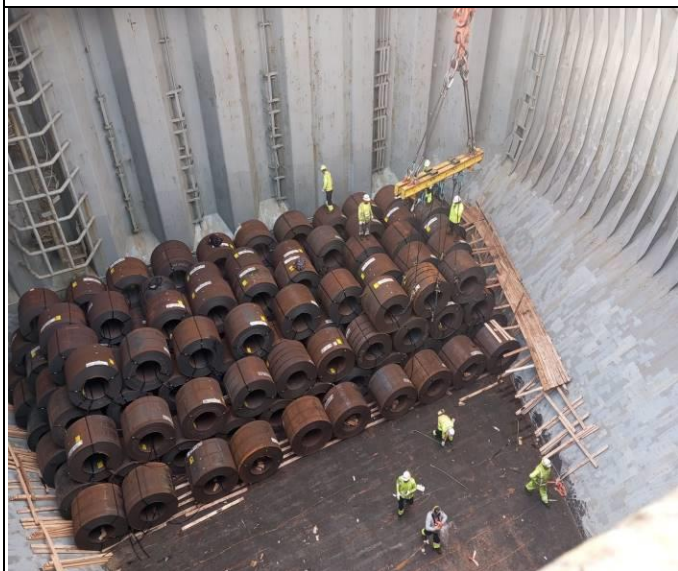
7. Vista Vista de la descarga de H1 con uso de grúa de muelle.

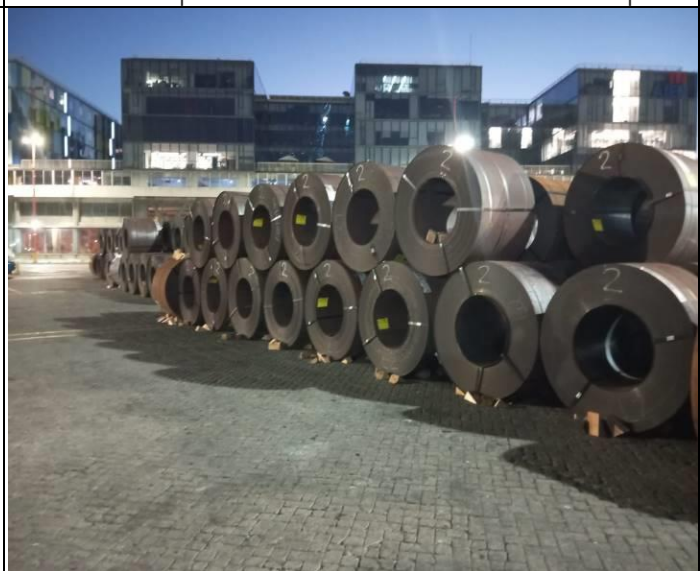
8. Vista del acopio de bobinas calientes en muelle.

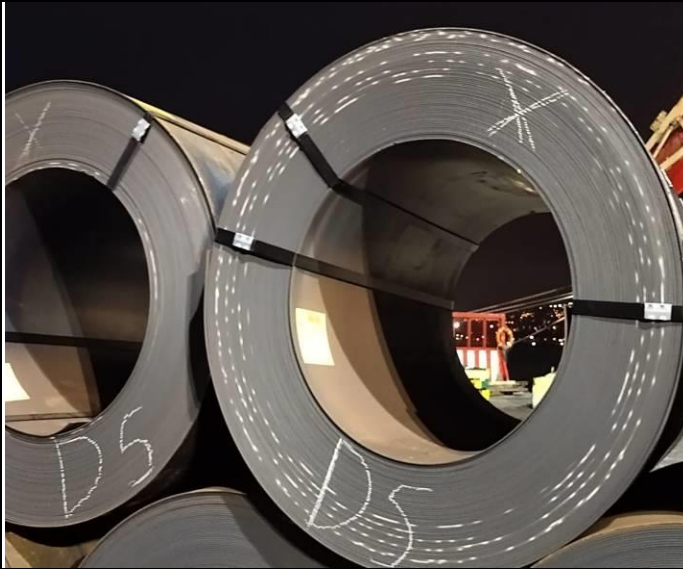
9. Bobina caliente sin daños observables.

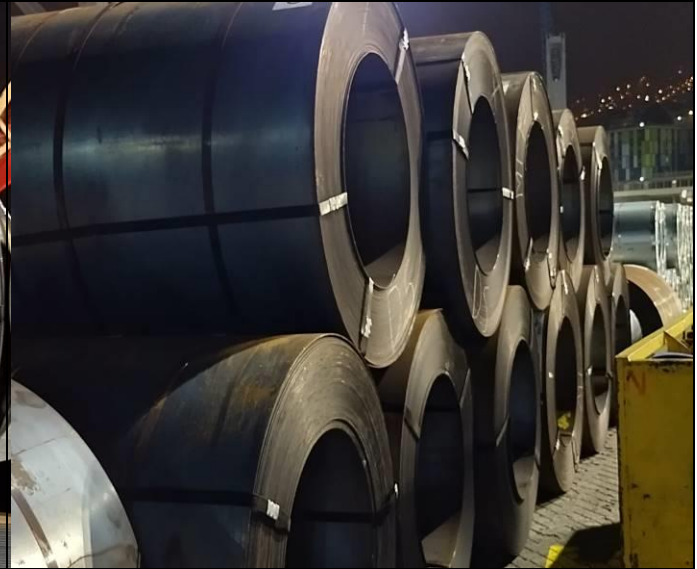
10. Bobina caliente sin daños observables.

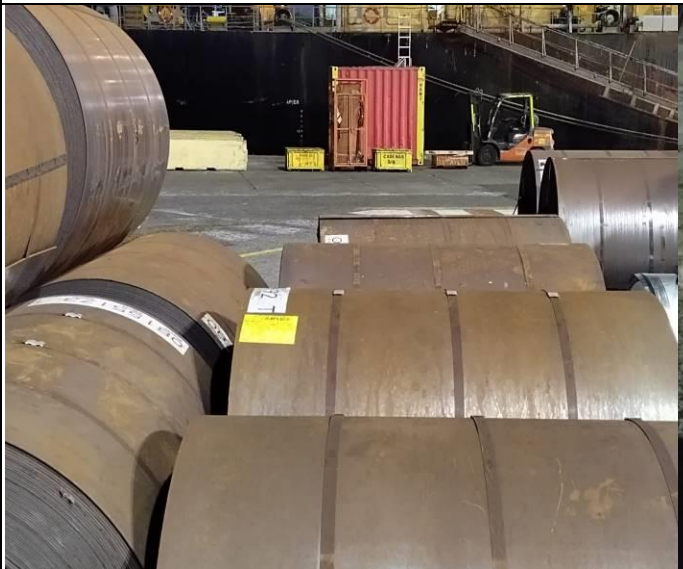
11. Bobina caliente sin daños observables.

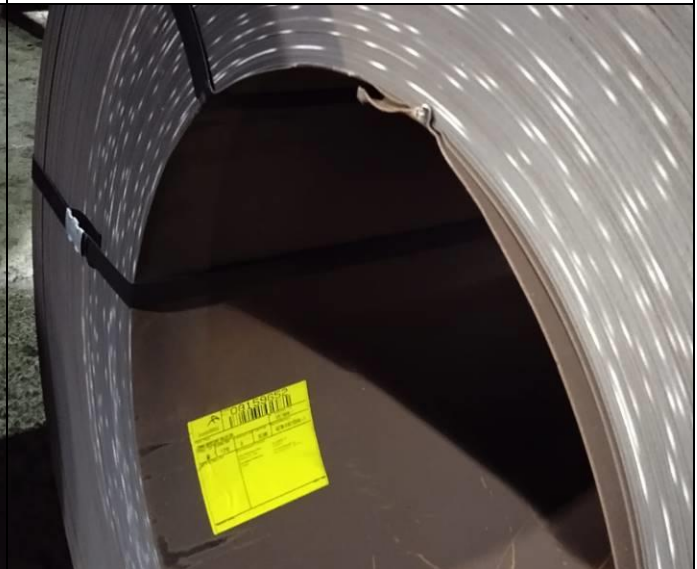
12. Bobina caliente sin daños observables.

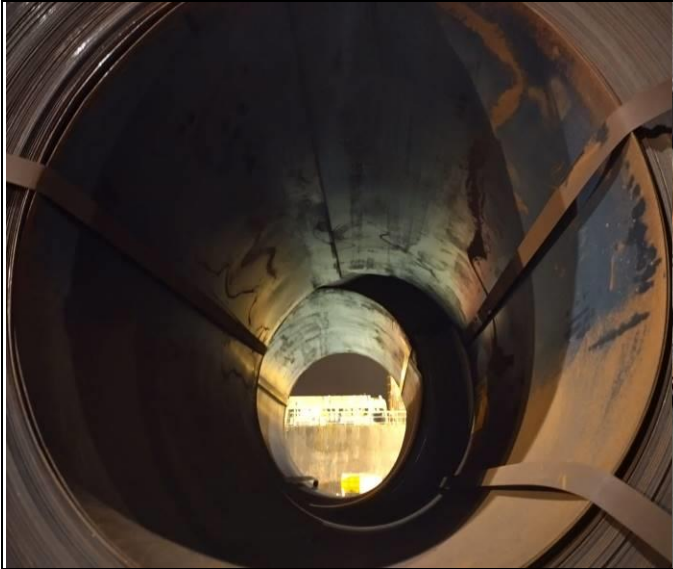
13. Bobina caliente sin daños observables.

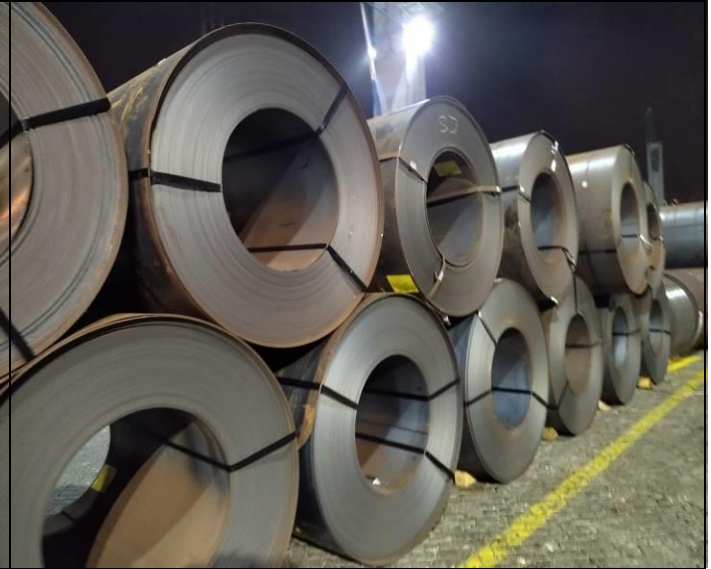
14. Bobina caliente sin daños observables.

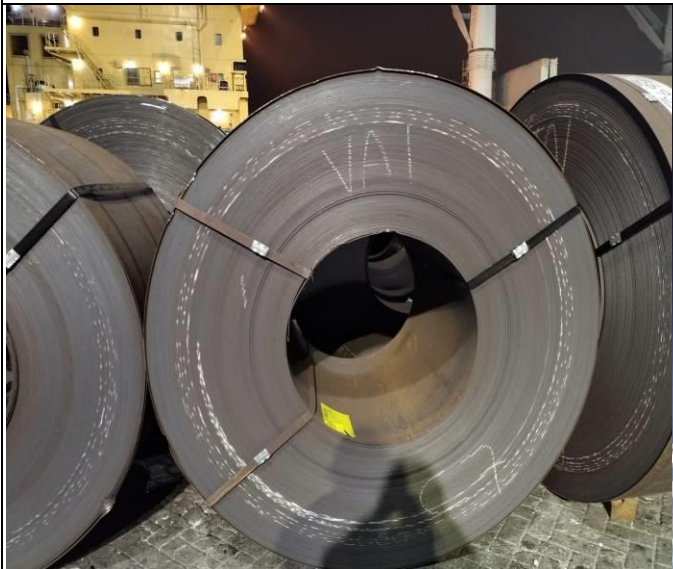
15. Bobina caliente sin daños observables.

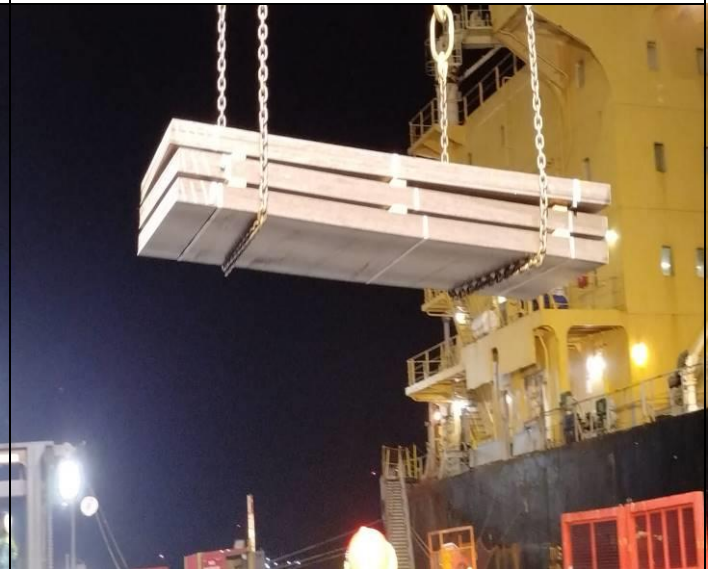
16. Vista de planchas calientes descargadas de H4.

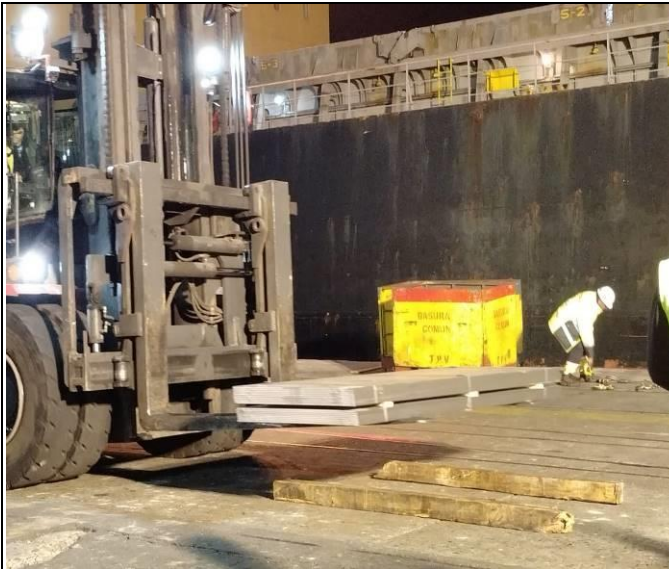
17. Avance de la descarga en bodega.

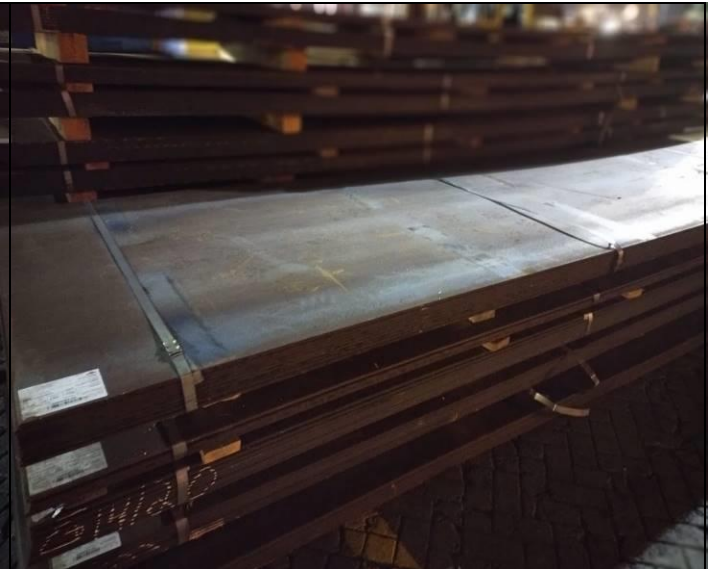
18. Avance de la descarga en muelle.

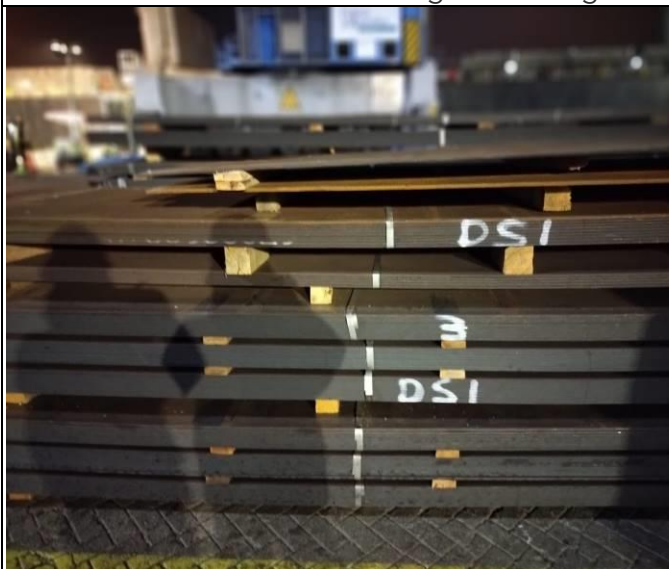
19. Vista lateral de planchas sin daños observables.

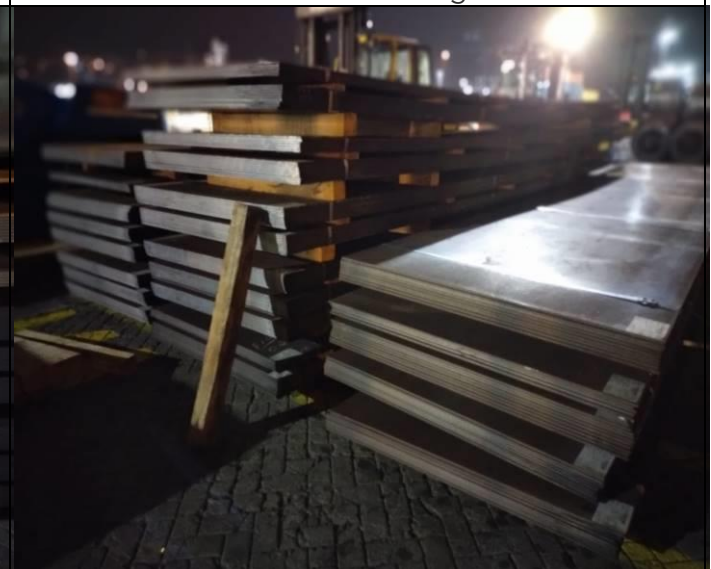
20. Vista del avance de la descarga y planchas en acopio.

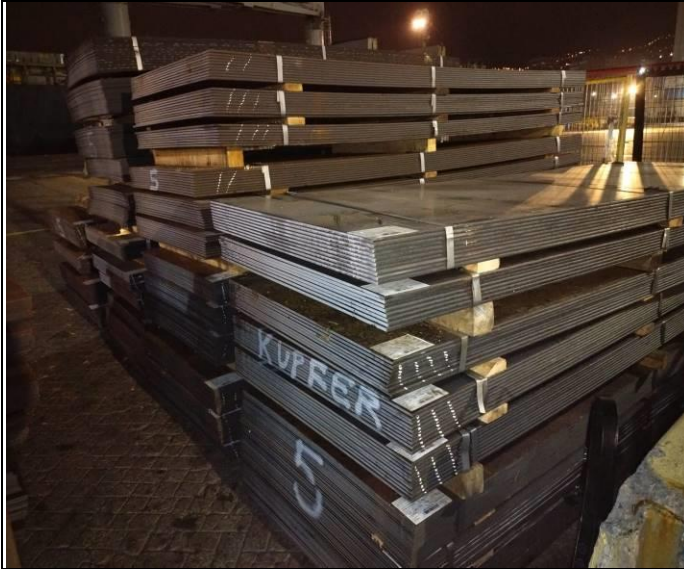
21. Vista de las esquinas de las planchas calientes sin daños observables.

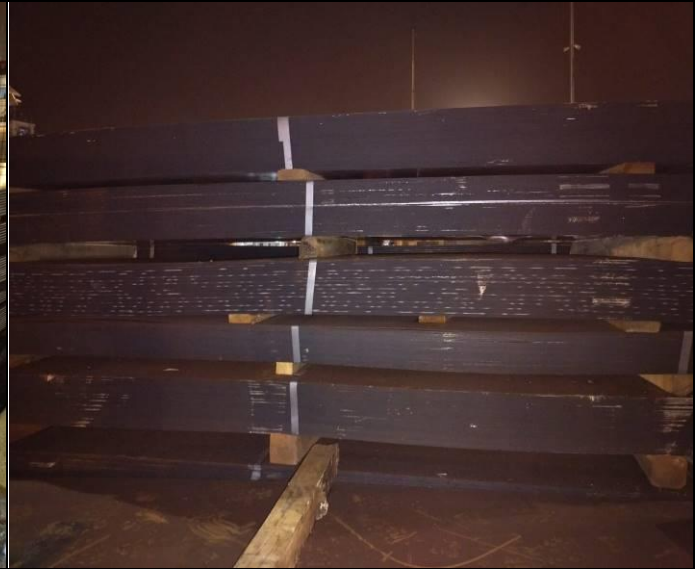
22. Vista lateral de planchas calientes sin daños observables.

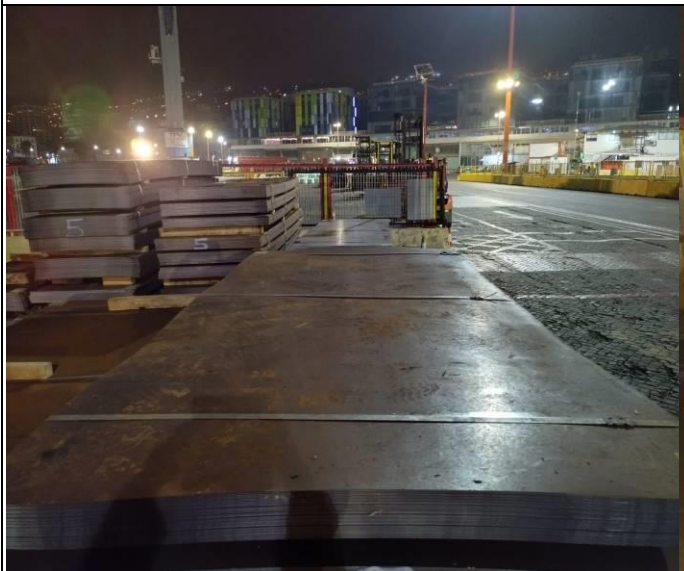
23. Vista de planchas calientes sin daños y zunchos en buen estado.

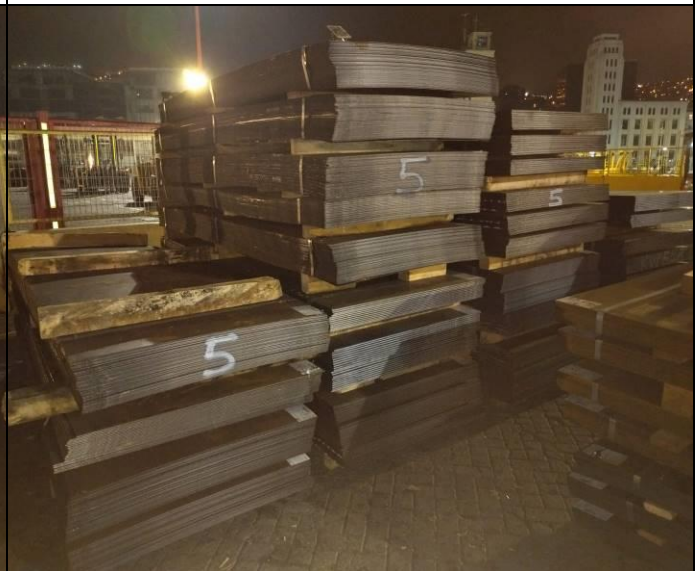
24. Vista del acopio de planchas calientes con mas de 6 de alto.
