Este reporte fue emitido por **ALS INSPECTION CHILE SPA**, en requerimiento de los Sres. **SOMARCO**, con la finalidad de llevar a cabo una:

## **“INSPECCIÓN Y SUPERVISIÓN DE CAMIONES CON MINERAL”**

El siguiente detalle, presenta los camiones con sus respectivas tolvas y observaciones encontradas durante el 3er turno del 01 de Agosto del 2025.

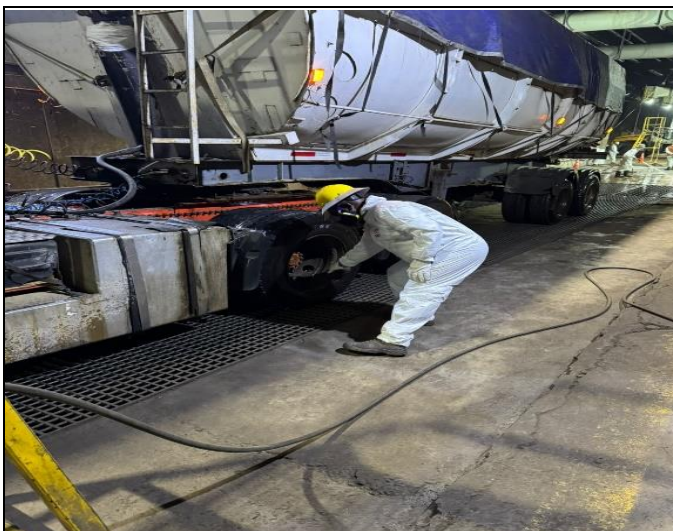
1. Limpieza de las tolvas y antes de su despacho.

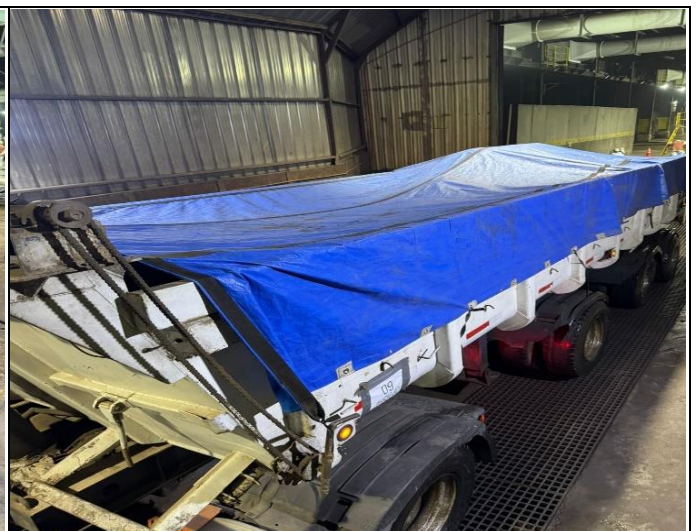
2. Correcto encarpado de las tolvas antes de su despacho.
