Este reporte fue emitido por **ALS INSPECTION CHILE SPA**, en requerimiento de los Sres. **SOMARCO**, con la finalidad de llevar a cabo una:

## **“INSPECCIÓN Y SUPERVISIÓN DE CAMIONES CON MINERAL”**

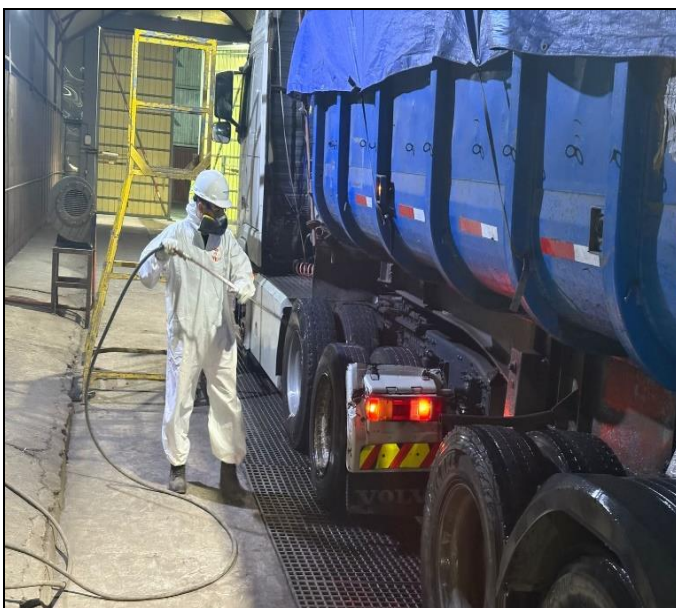
1. Limpieza de las tolvas antes de su despacho.

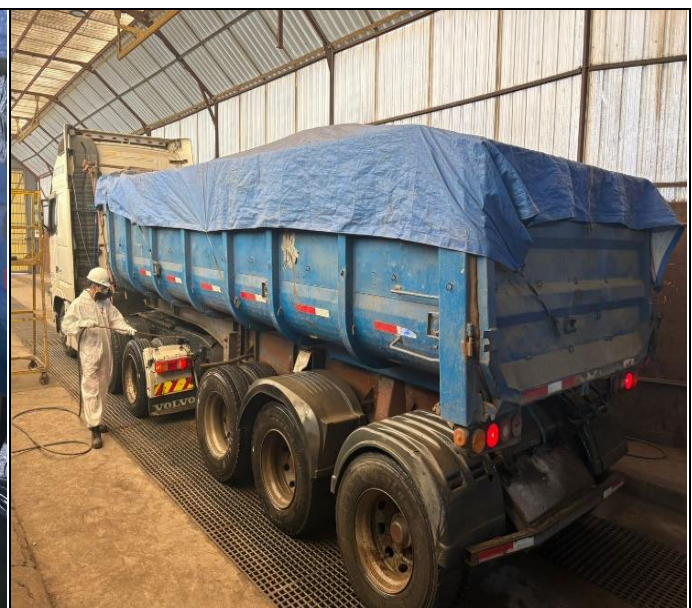
2. Correcto encarpado de las tolvas antes de su despacho.
