M/N OCEAN DIAMOND V. 66

El 10 de Octubre del 2025, en Terminal Puerto Patillos (Iquique / CHILE), se llevó a cabo una Inspección de Bodegas. Considerando lo anterior, podemos informar lo siguiente:

SET FOTOGRÁFICO

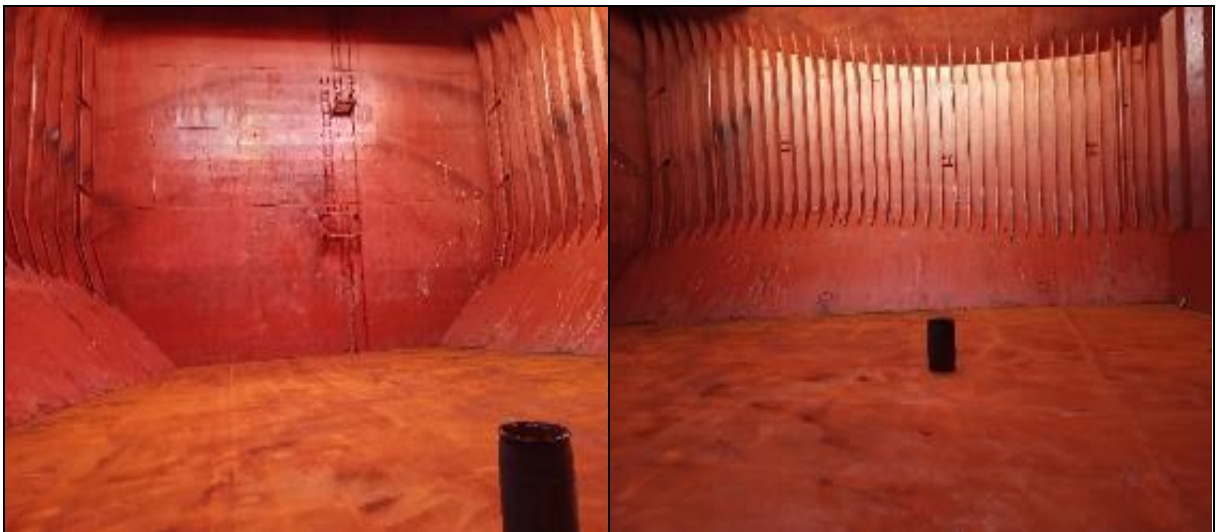
1. Proa bodega N° 1.

2. Banda de estribor apta para encalar.

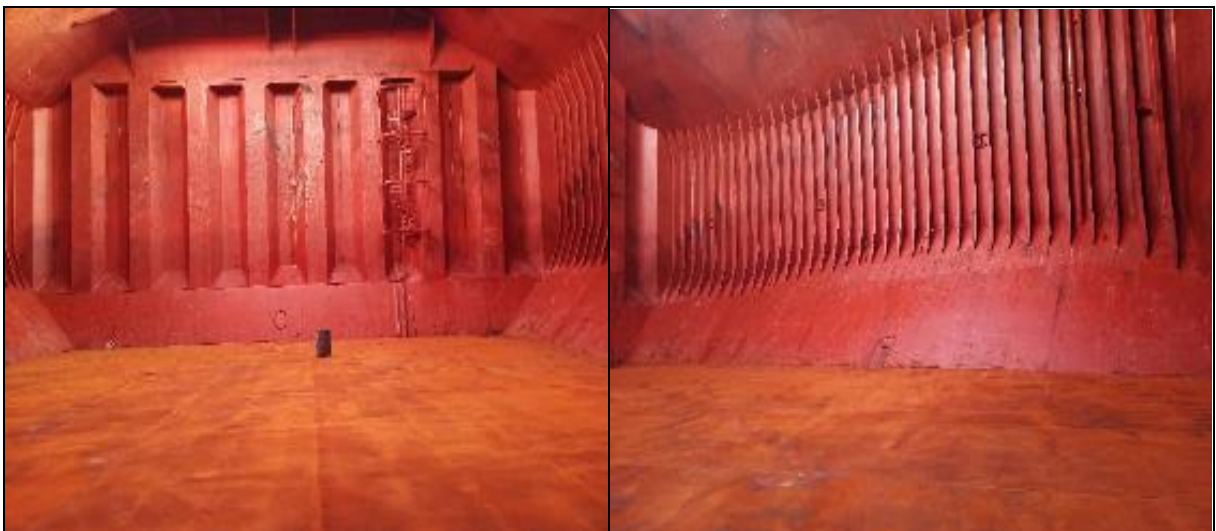
3. Mamparo de popa sin restos de carga.

4. Banda de babor apta para encalar.

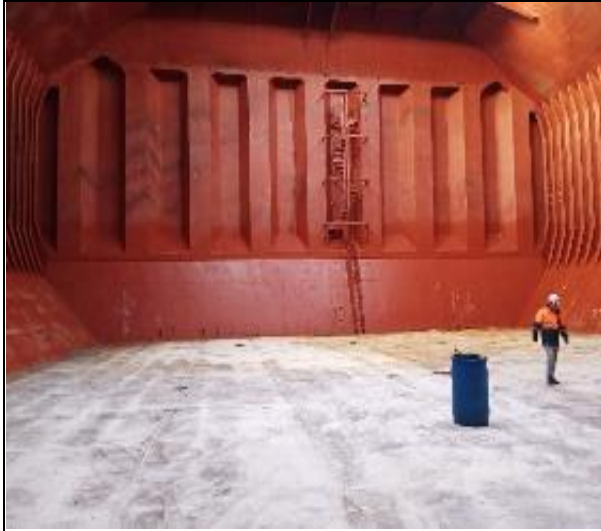
5. Mamparo de proa en condiciones de encalar.

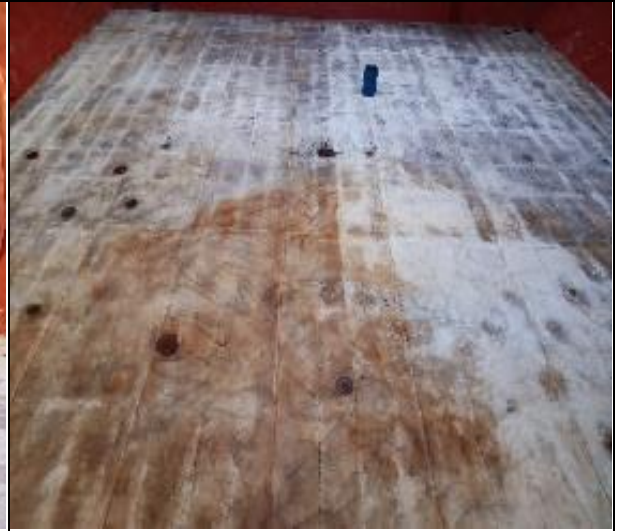
6. Piso de la bodega apto para encalar.

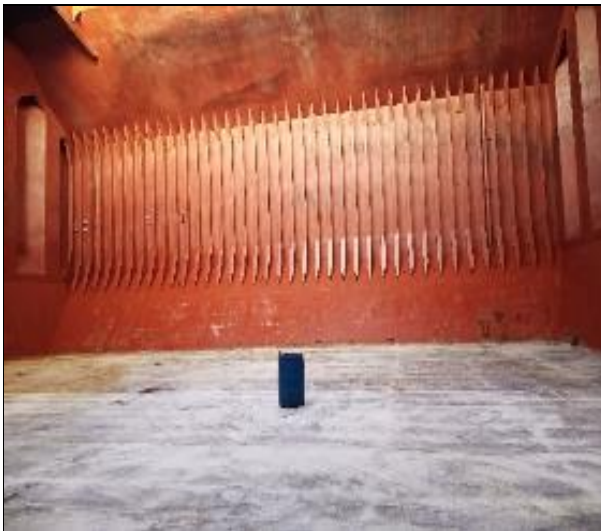
7. Banda de estribor en condiciones de encalar.

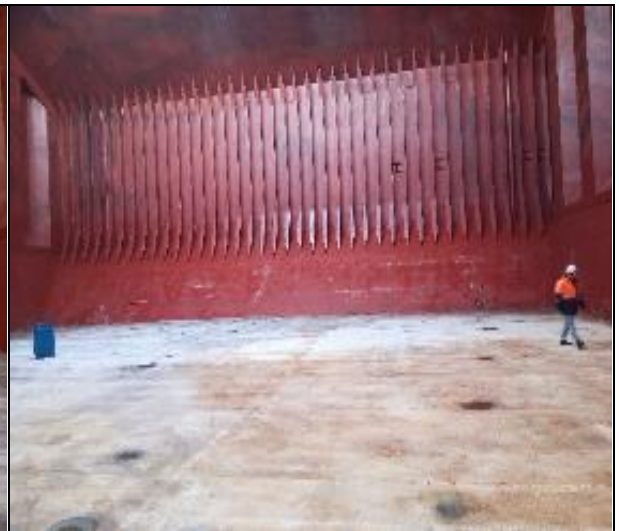
8. Banda de babor en condiciones de encalar.

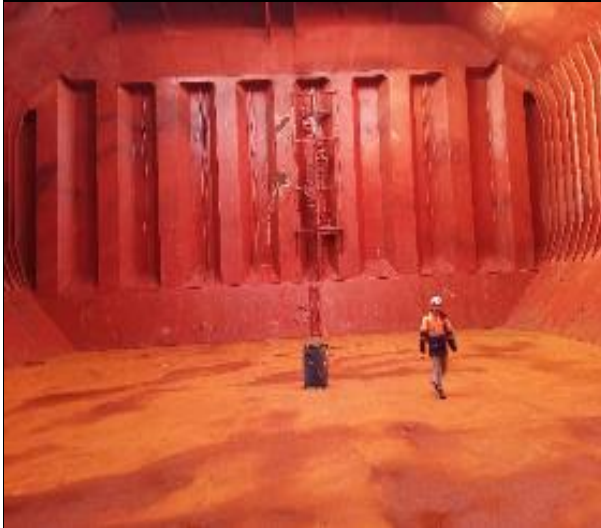
9. Mamparo de proa, en condiciones de encalar.

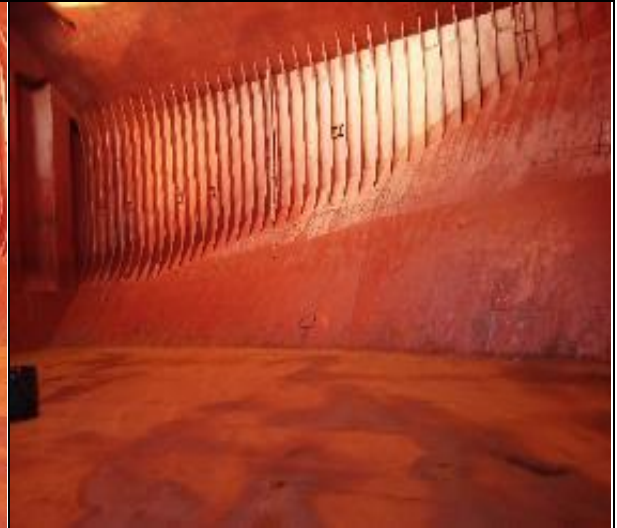
10. Banda de estribor en condiciones de encalar.

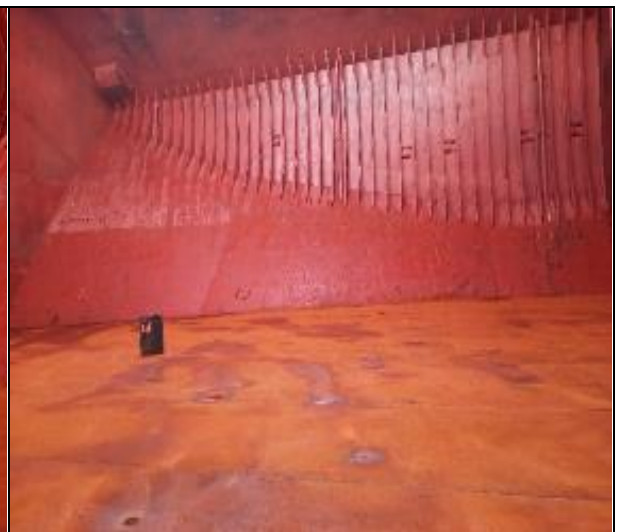
12. Banda de babor en condiciones de encalar.

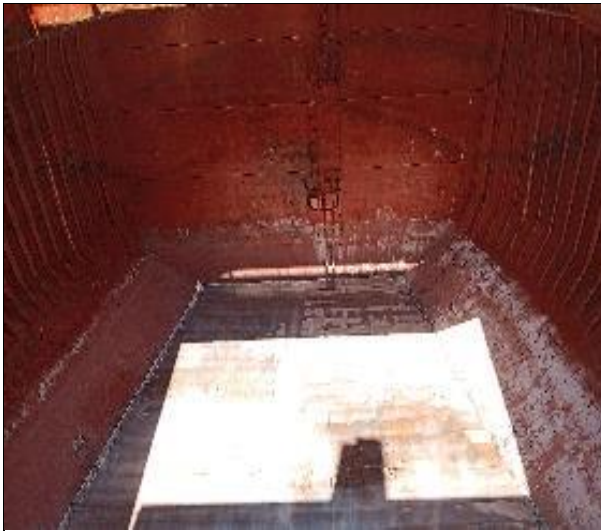
13. Proa de la bodega N° 1, recubierta con cal.

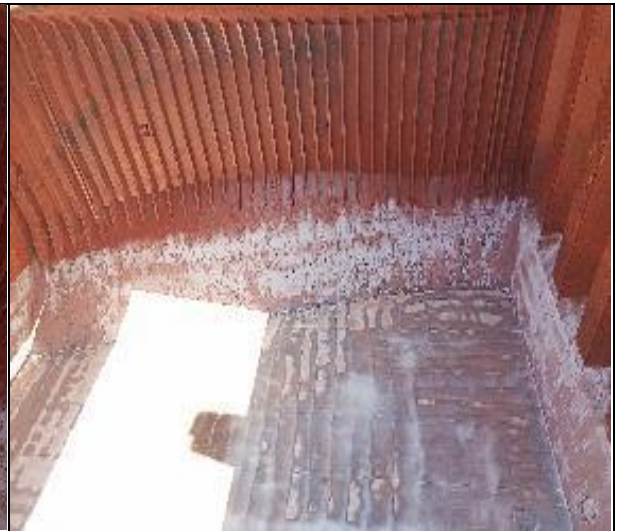
14. Banda de estribor recubierta con película de cal.

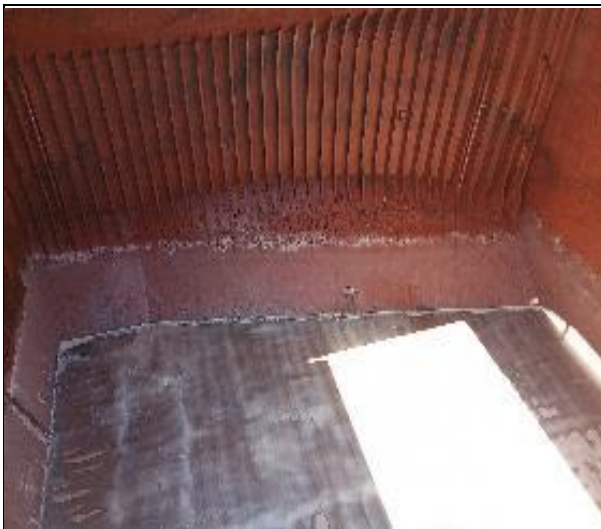
15. Banda de babor recubierta con película de cal.

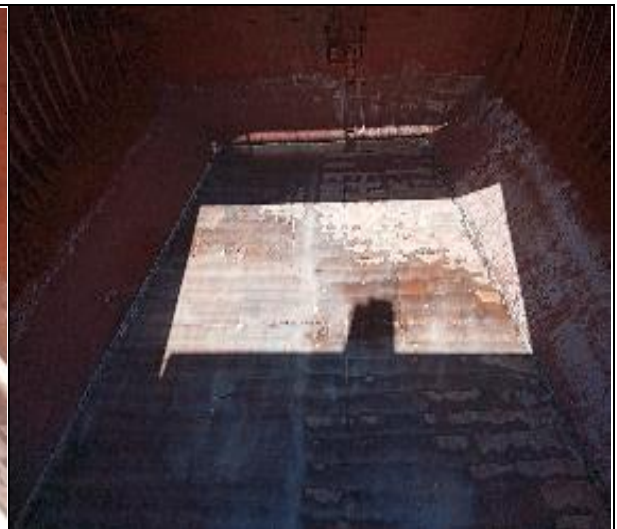
16. Fondo de bodega debidamente recubierta con cal.

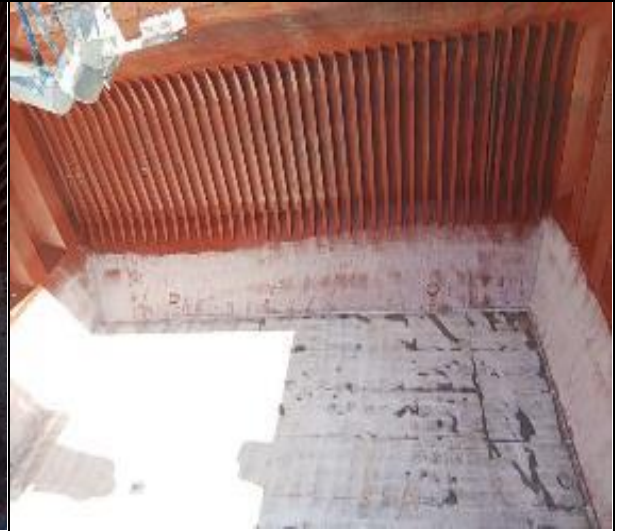
18. Banda de estribor debidamente encalada.

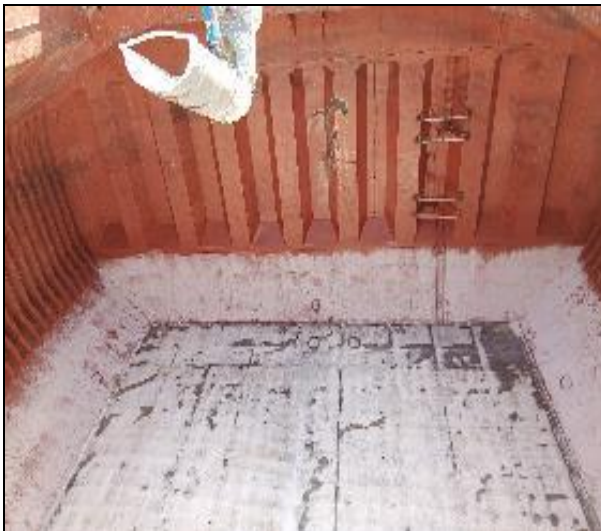
19. Mamparo de popa, debidamente encalada.

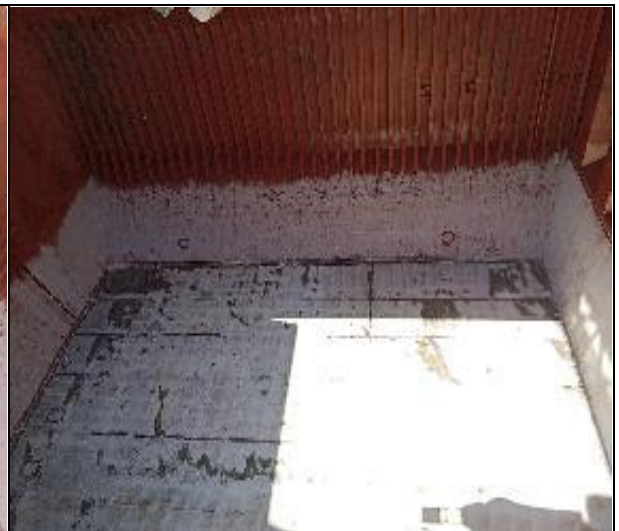
20. Banda de babor debidamente encalada.

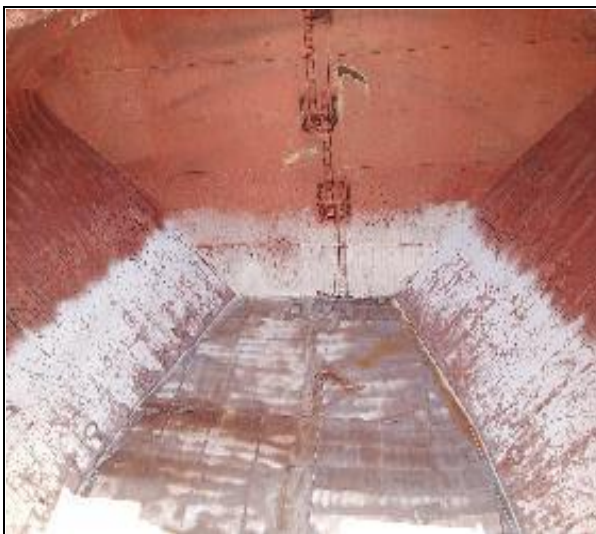
23. Fondo y mamparo de popa de la bodega encalada.

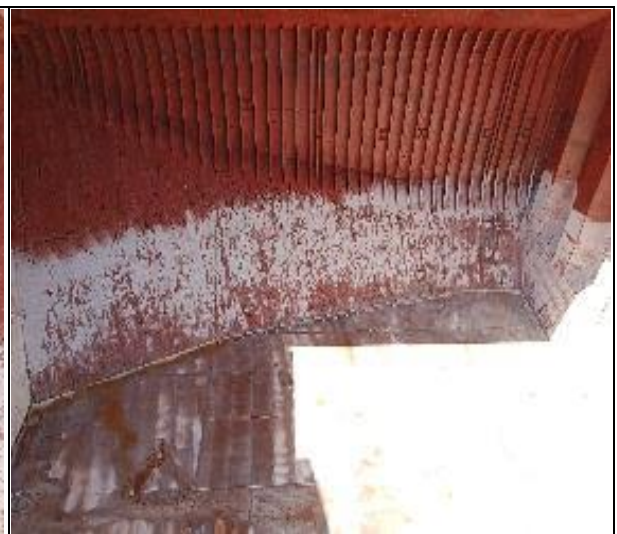
24. Banda de babor encalada correctamente.
