## INSPECCIÓN A LA CONDICIÓN DE ARRIBO Y SUPERVISIÓN A LA DESCARGA DE VEHÍCULOS

NAVE / VIAJE	FECHA Y LUGAR DE LA INSPECCIÓN
MN GRAND VEGA V-17	El 24 de Octubre, 2025 / Empresa Portuaria Iquique (EPI) Sitio N° 2
SOLICITADO POR	POR CUENTA DE
Sr. Fernando Ugarte H.	ECOS MUELLAJE

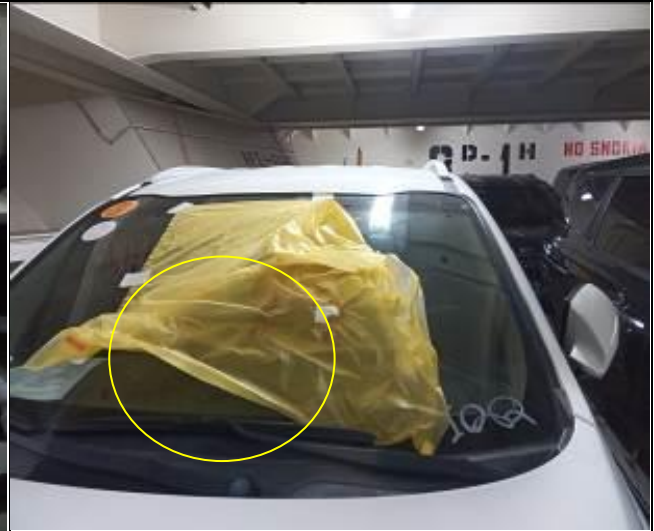
14. Vista de parabrisa trizado en vehículo usado

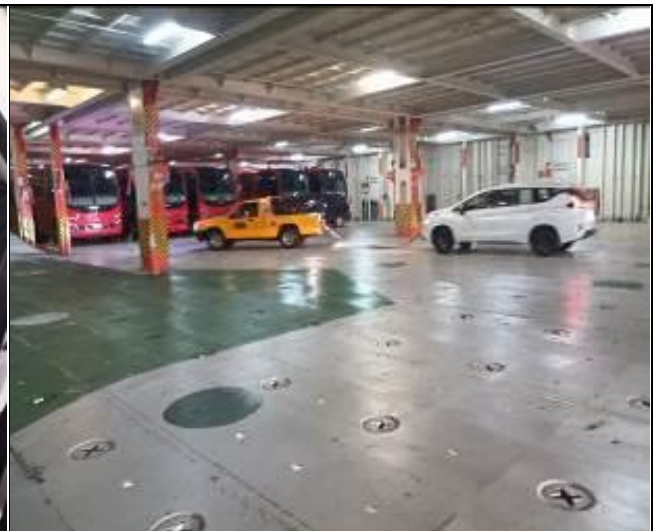
16. Vehículo Remolcado por falta de combustible.

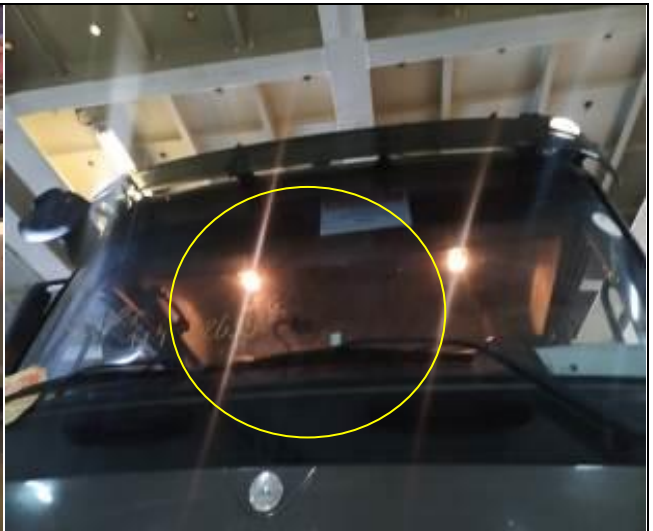
20. Parabrisa trizado en camión a bordo de la nave.
