INSPECCIÓN

INSPECCIÓN A LA CONDICIÓN DE ARRIBO Y SUPERVISIÓN A LA DESCARGA DE 205 BATERIAS (BESS) Y 3 CONTENEDORES

| ALCANCE DE LA INSPECCIÓN | : Inspección a la condición de arribo y supervisión a la descarga de 205 x 20 HQSOC baterías de litio (Bess) y 3 x 40 GPSOC. |

| NAVE | : Star Japan | PUERTO EMBARQUE | : Dachan Bay, China |

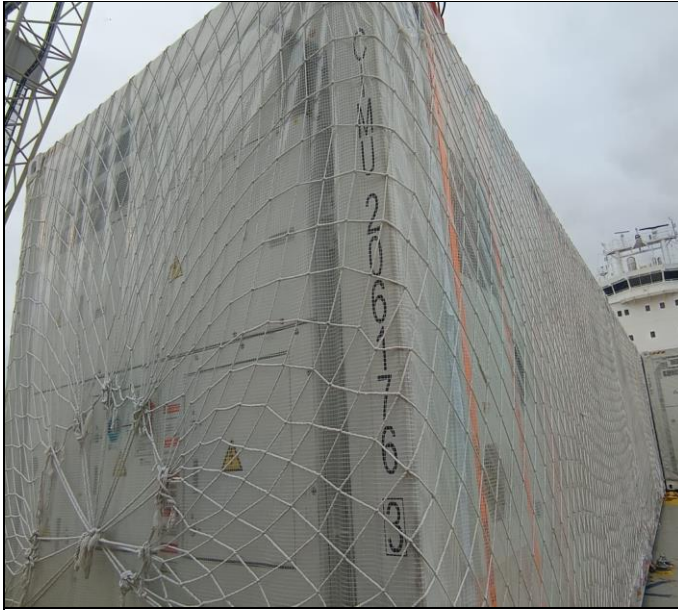
La observación atribuible a la condición de la descarga fue causada producto de un golpe producido por spreader, mientras era posicionada al costado de la nave, lo cual fue informado al capitán de la nave al termino de las operaciones, a través de una carta de protesta.

| Serie | Daño | Foto |
|---|---|---|
| CIMU 206176-3 | Batería abollada y rayada en la parte superior, producto de golpe producido por Spreader, mientras era posicionada al costado de la nave. | 39-40-41-42-43 |

39. Vista de batería CIMU 206176-3

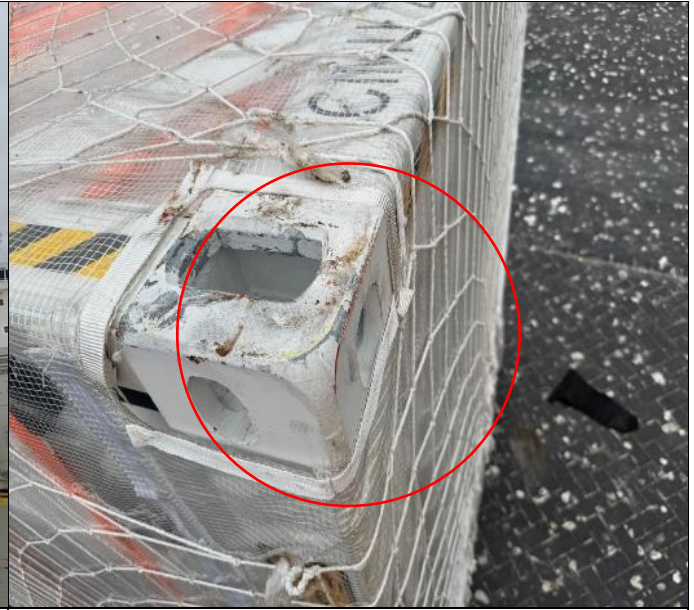
40. Corner Fitting rayado.

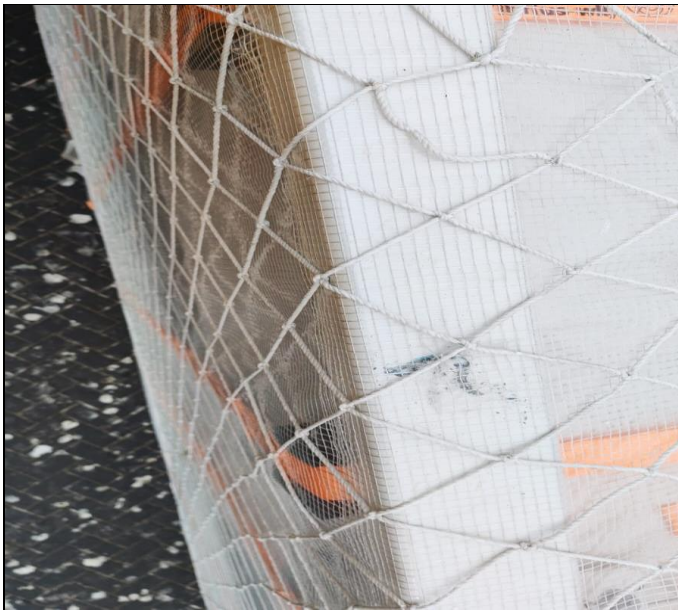
41. Batería rayada.

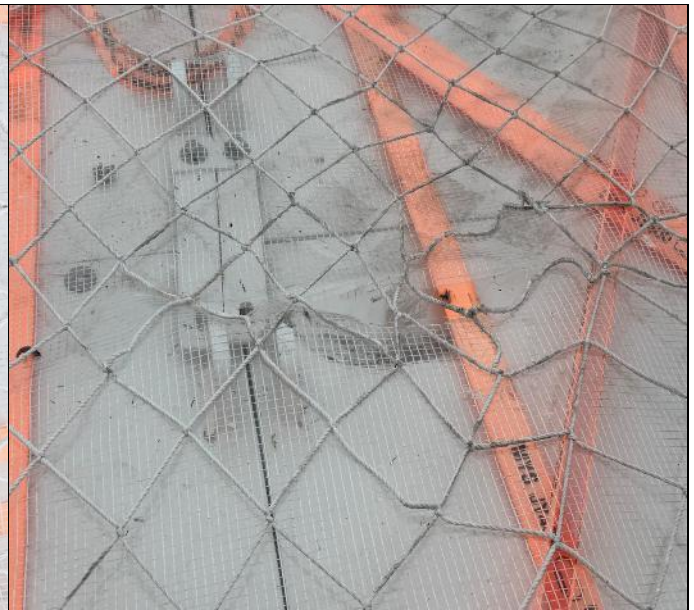
42. Batería abollada y rayada en su parte superior.

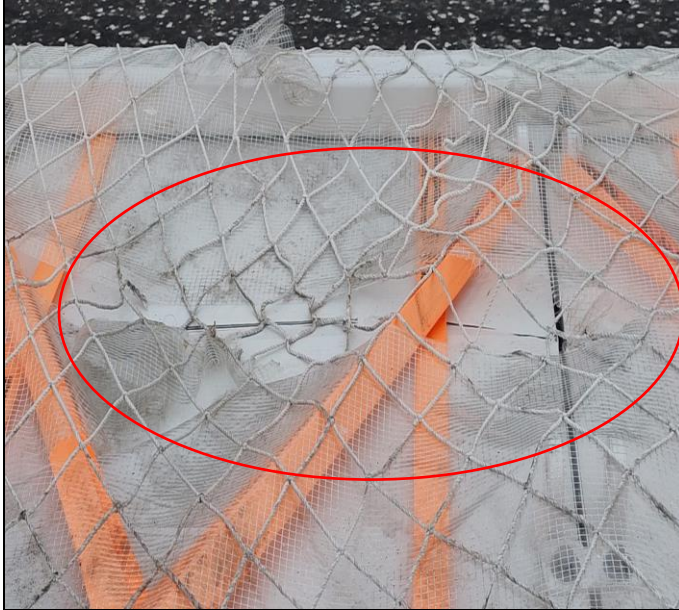
43. Batería rayada y abollada.

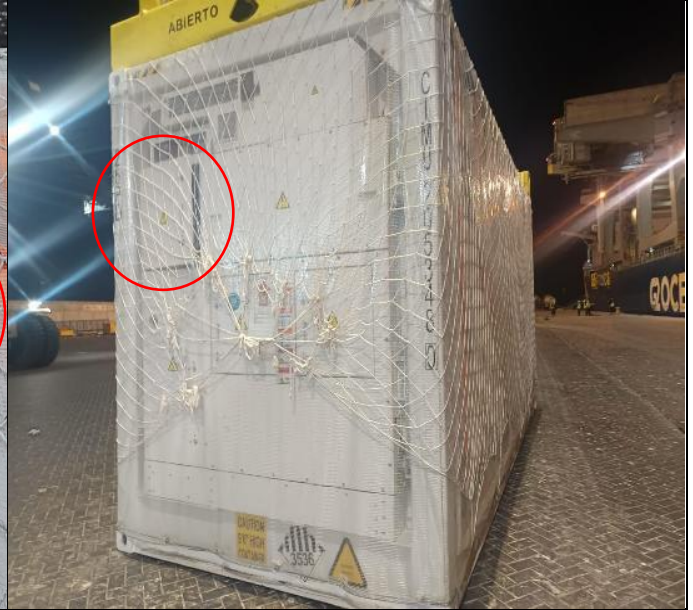
| Serie | Daño | Foto |
|---|---|---|
| CIMU 205348-0 | Puerta abierta, sin daños aparentes | 44 |

44. BESS CIMU 205348-0, puerta abierta.

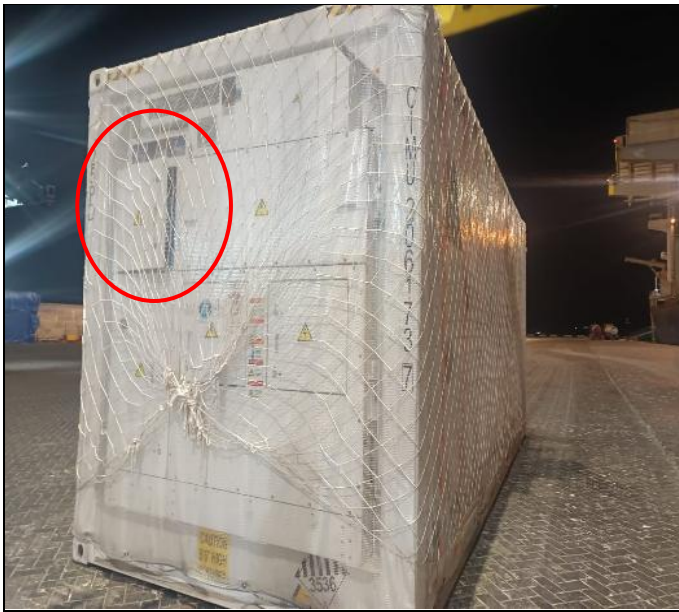
| Serie | Daño | Foto |
|---|---|---|
| CIMU 206173-7 | Puerta abierta, sin daños aparentes | 45 |

45. BESS CIMU 206173-7, puerta abierta.

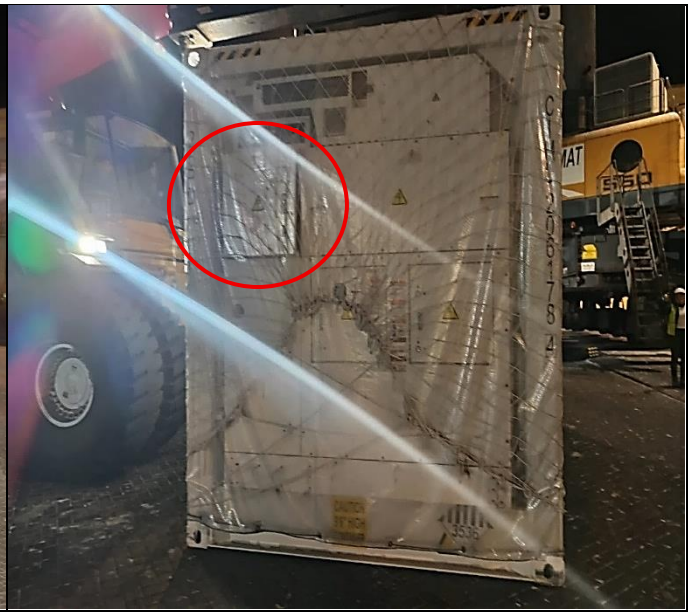
| Serie | Daño | Foto |
|---|---|---|
| CIMU 206178-4 | Puerta abierta, sin daños aparentes | 46 |

46. BESS CIMU 206178-4, puerta abierta.
