**INFORME DESCONSOLIDADO - CONTENEDORES****OPERACIONES****CONTROL ESTRATÉGICOS DE CARGAS CEC SPAIN SL****IQQ-2511-2390**

CLIENTE:	CEC CHILE SPA		
PROYECTO / SERVICIO:	COIAPÓ ENERGÍA SOLAR SPA // BL: (H) 523740139PVG (H) 523739533PVG		
FECHA ETA CONTENEDOR	07-11-2025	FECHA DESCONSOLIDACIÓN	07-11-2025
FECHA INGRESO ALMACÉN	07-11-2025	CONTENEDOR (ES)	05x 40
NOMBRE INSPECTOR	Gonzalo Bacián V.	RUT INSPECTOR	15.925.647-2

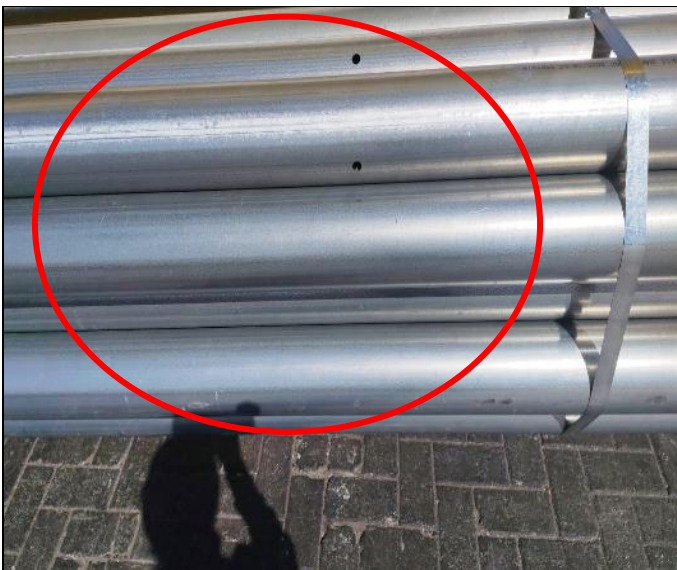
ITEM	CONTENEDOR	SELLO	OBSERVACIÓN
1	TCLU 644648-8	M3725284	Paneles laterales abollados, Carga rayada (condición de arribo)
2	CMAU 951767-9	M3725407	Sin observaciones
3	TGBU 678655-1	M3725336	Carga rayada (condición de arribo)
4	CMAU 334713-2	M3725358	Sin observaciones
5	TRHU 666345-8	M3725361	Sin observaciones
Total	05

15.- Carga rayada, condición de arribo.

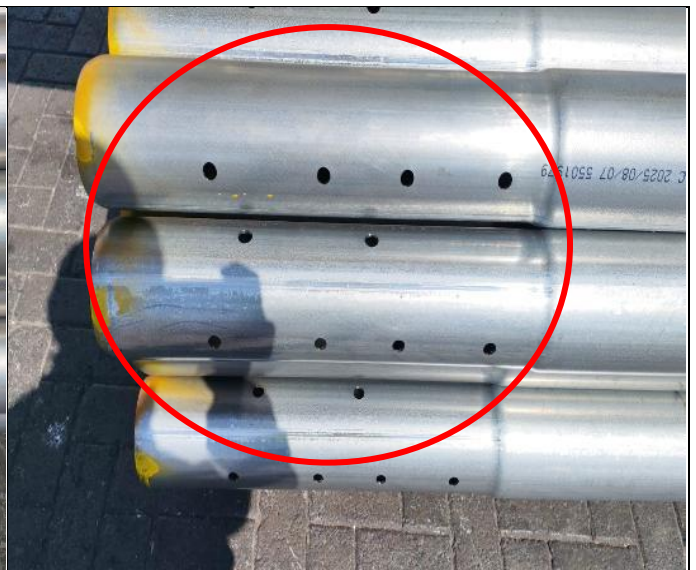
16.- Carga rayada, condición de arribo.

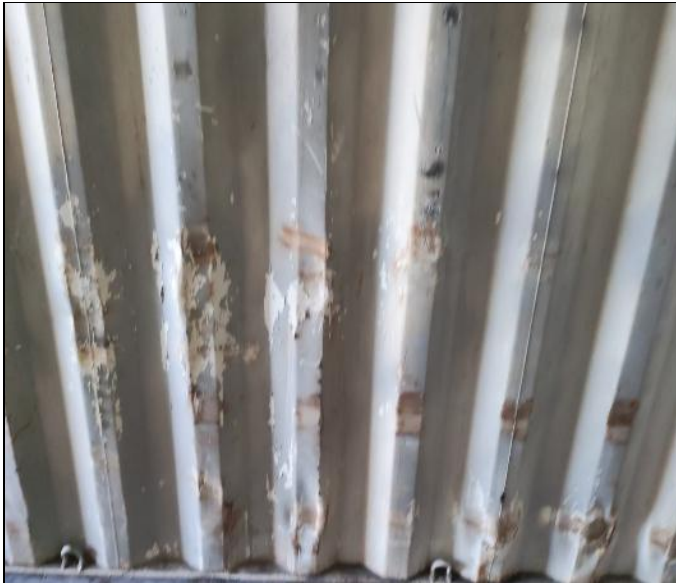
17.- Panel lateral izquierdo del contenedor abollado.

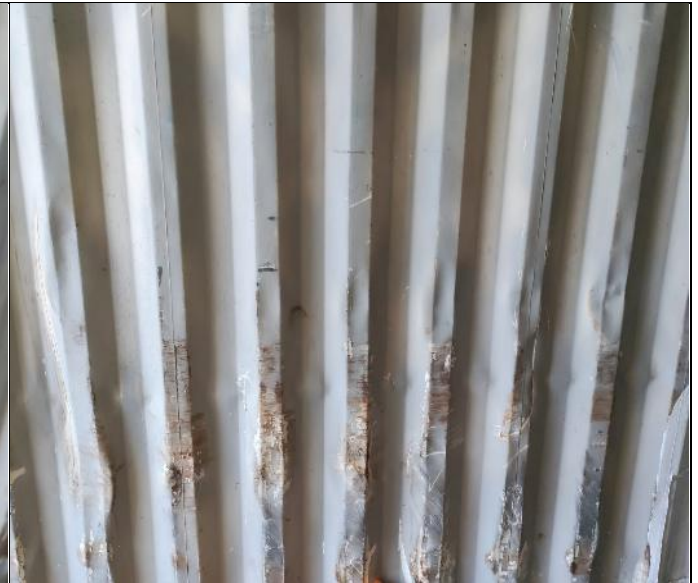
18.- Panel lateral derecho del contenedor abollado.

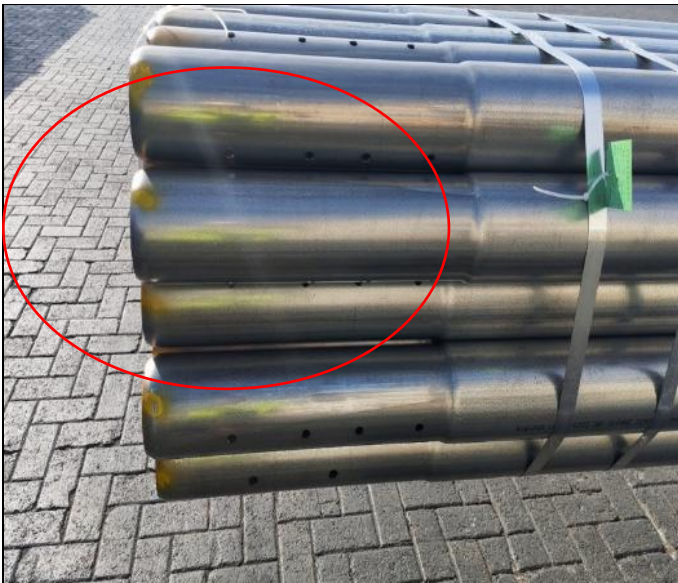
39.- Carga rayada, condición de arribo.

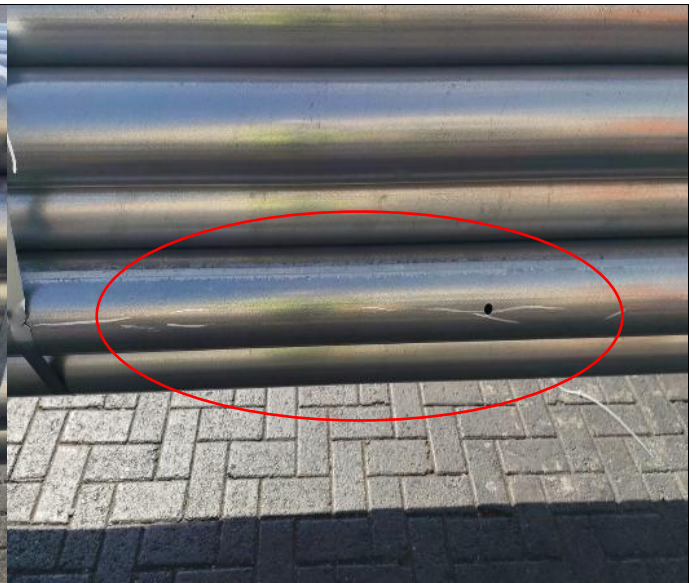
40.- Carga rayada, condición de arribo.

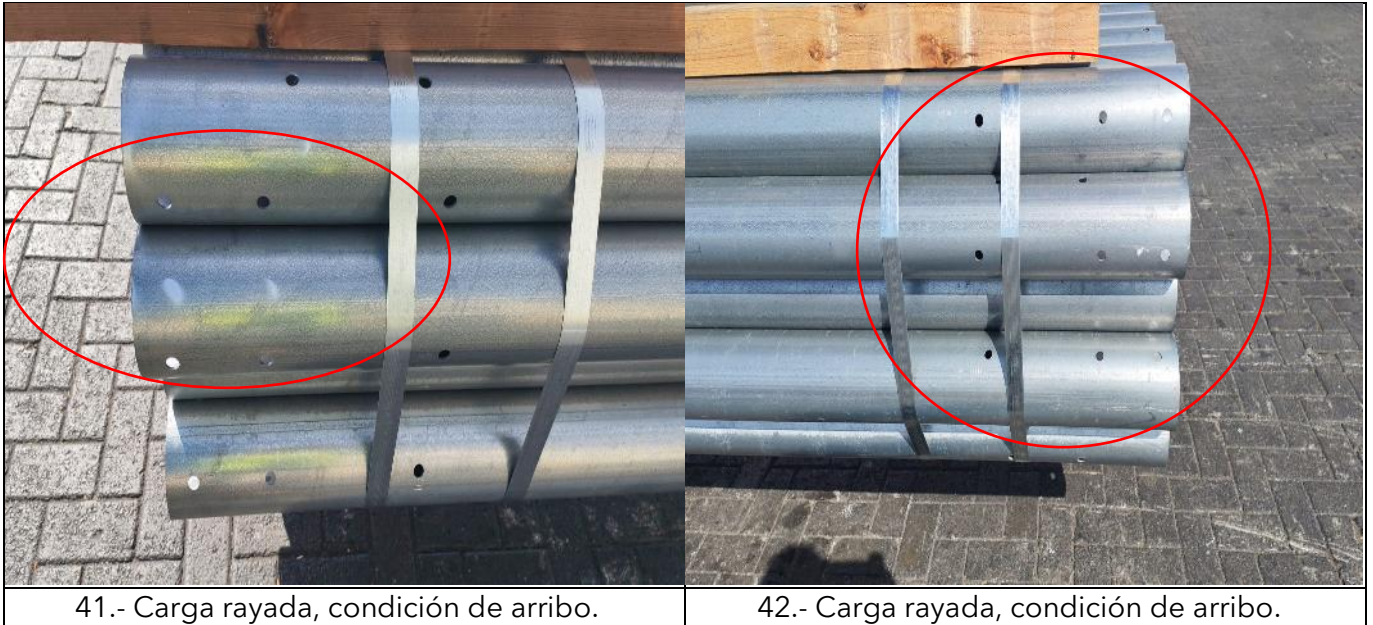
41.- Carga rayada, condición de arribo.

42.- Carga rayada, condición de arribo.
