INSPECCIÓN A LA CONDICIÓN DE ARRIBO

Y SUPERVISIÓN A LA DESCARGA DE VEHÍCULOS

NAVE / VIAJE	FECHA Y LUGAR DE LA INSPECCIÓN
MN GLOVIS SELENE V-007	11 y 12 de Noviembre, 2025 / Empresa Portuaria Iquique (EPI) Sitio N° 2
SOLICITADO POR	POR CUENTA DE
Sr. Fernando Ugarte H.	ECOS MUELLAJE

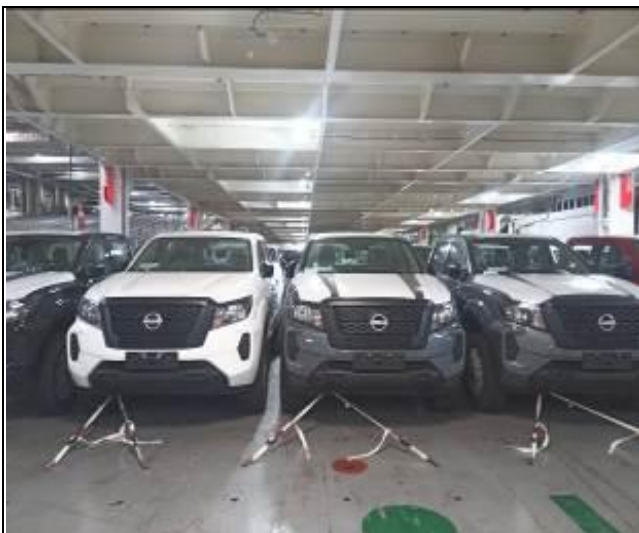
1. Vehículos nuevos al interior de la nave.

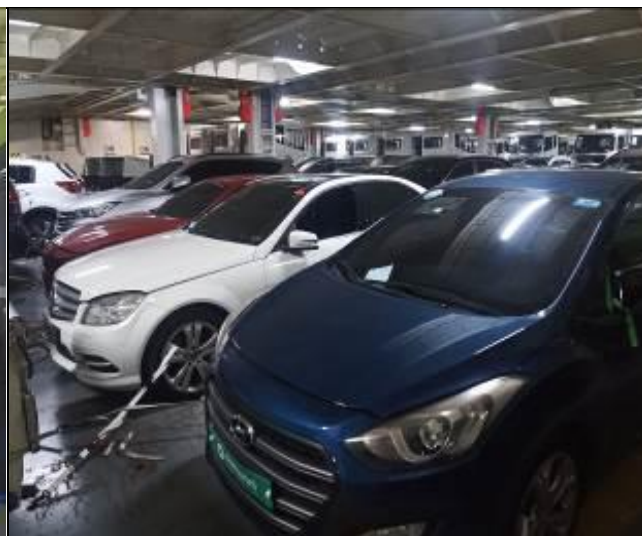
4. Vehículos usados al interior de la nave.

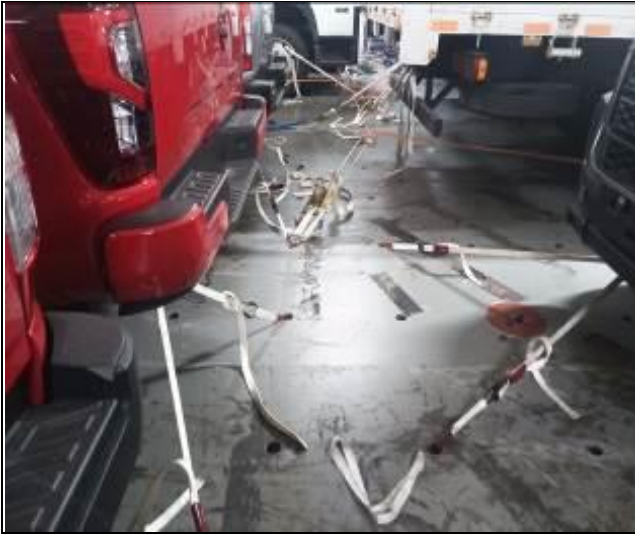
5. Trinca a bordo de la nave en vehículos nuevos.

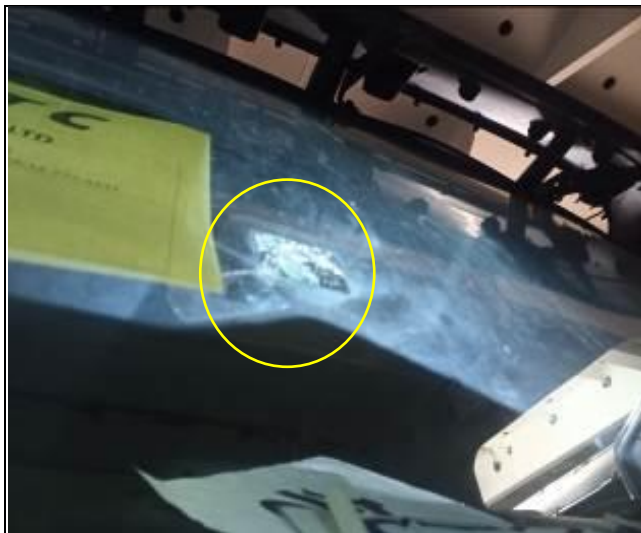
13. Parabrisa trizado.

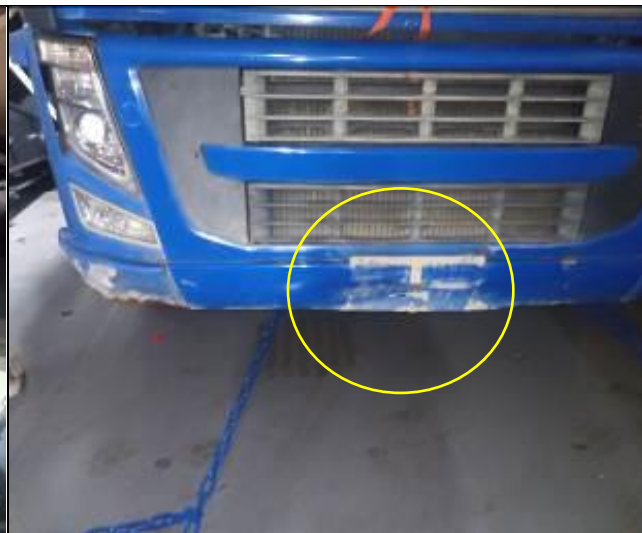
14. Parachoque delantero abollado.
