INFORME DE INSPECCIÓN Y PRUEBA DE CARGA A GRÚAS PUENTE y/o PÓRTICO

| Informe N° | GRC-2601-0355 I | | Certificado asociado N° | | GRC-2601-0355 C | |
| Equipo | GANCHO AUXILIAR PUENTE GRUA 70/10 | | | | | |
| Lugar de inspeccion y prueba | CASA DE MAQUINAS - C.H. PULLINQUE - VILLARRICA. | | | | | |

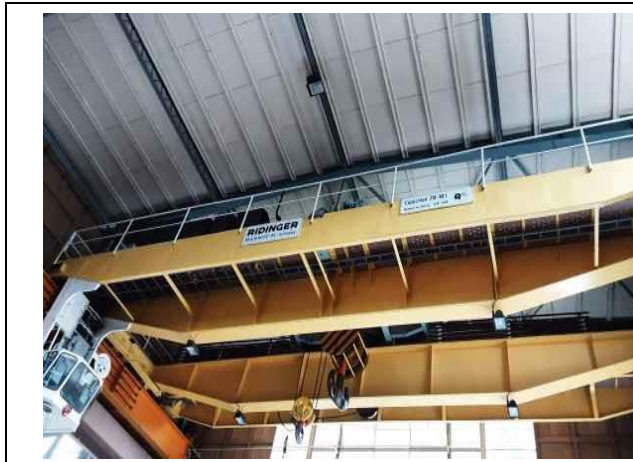
1.- Puente grúa en sala de máquinas.

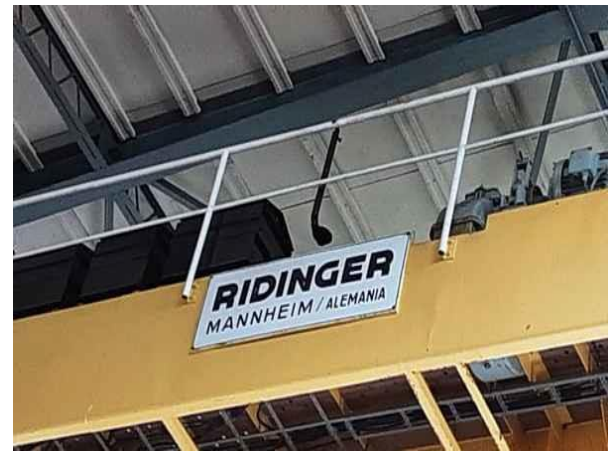
2.- Marca del equipo.

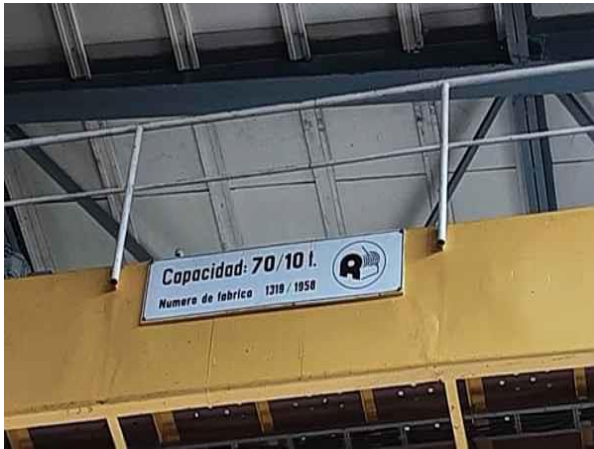
3.- Capacidad y número de serie.

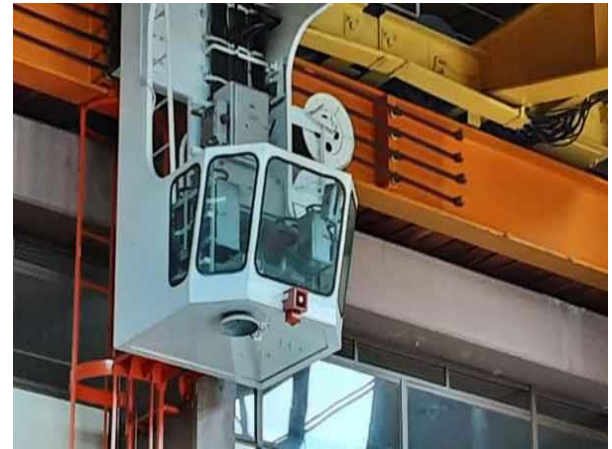
4.- Cabina de mandos.

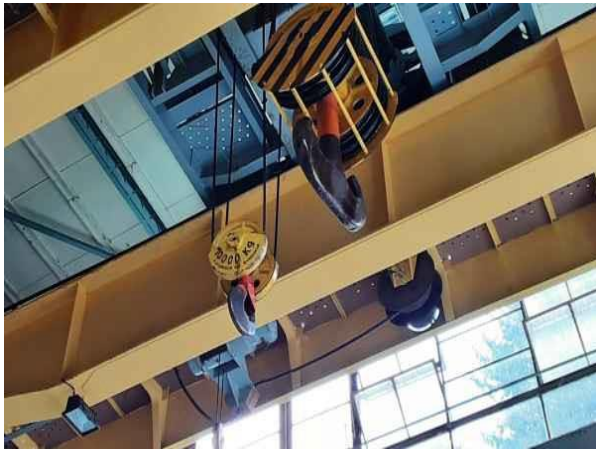
5.- Polipasto principal y auxiliar del puente grúa.

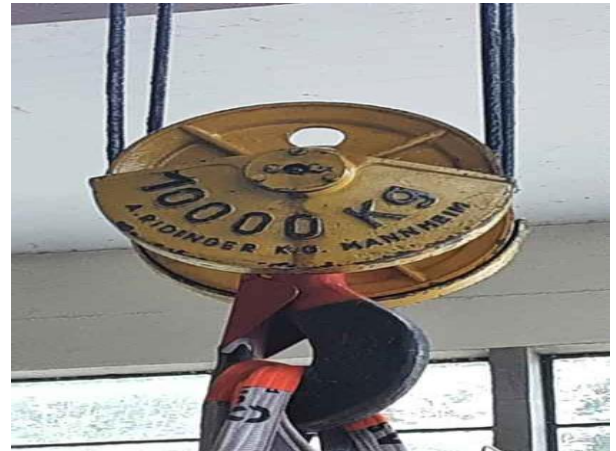
6.- Capacidad en trocola gancho auxiliar 10 ton.

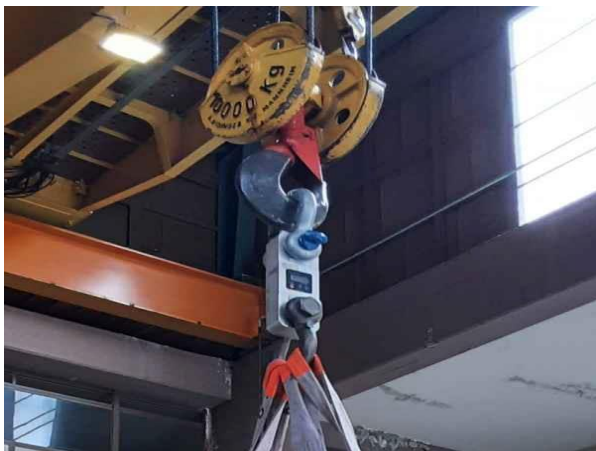
7.- Dinamómetro instalado para registro de carga aplicada.

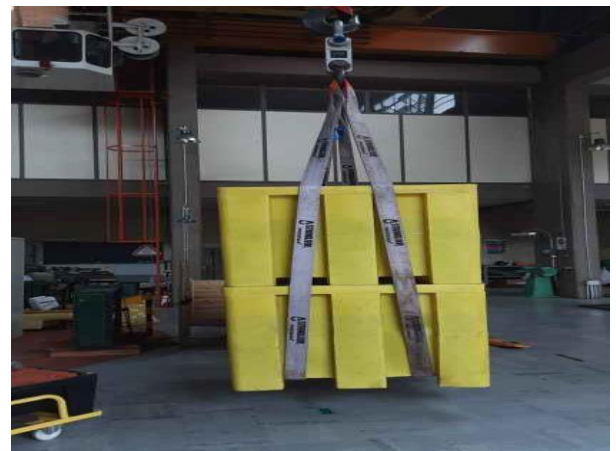
RESULTADO PRUEBA DE CARGA: SATISFACTORIO

8.- Prueba de carga en desarrollo.

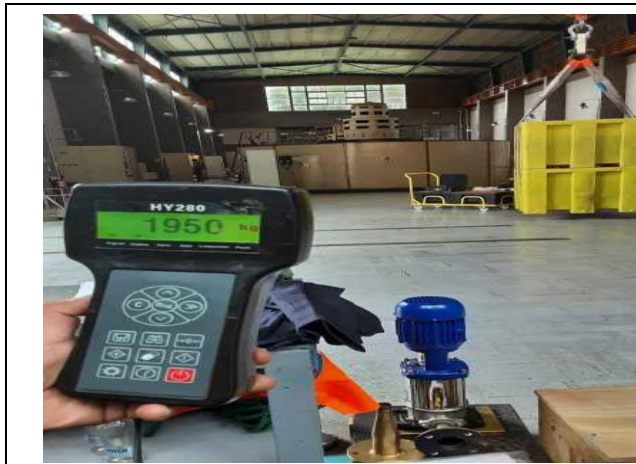
9.- Registro de peso levantado.

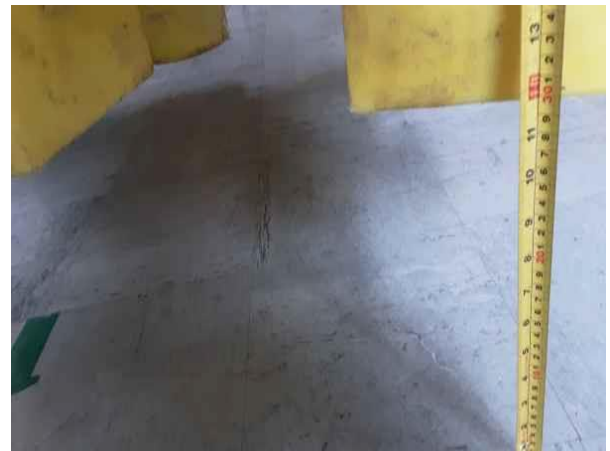
| Medición | Antes | | Después | | Hora inicio | Hora término | Resultado |
|---|---|---|---|---|---|---|---|
| Polipasto #2 | 29 | cm | 29 | cm | 17:00 | 18:00 | SATISFACTORIO |

10.- Comprobación de descenso, frenos ok.
