INFORME DE INSPECCIÓN Y PRUEBA DE CARGA A GRÚAS PUENTE y/o PÓRTICO

Informe N°	GRC-2603-0986 I	Certificado asociado N°	-					
Solicitado por	Empresa	COLBUN S.A.	Persona	Sr. JUAN CARLOS SALGADO				
Equipo	PUENTE GRÚA MANUAL							
Modelo	BI VIGA MANUAL							
Marca	BORDEAUX SUD							
Capacidad Nominal	Polipasto 1	3.000 kg	Polipasto 2	N/A	kg	Polipasto 3	N/A	kg
Fecha de fabricación	SIN INFORMACIÓN							
ID o número de serie	SIN INFORMACIÓN							
Lugar de inspección y prueba	NEHUENCO 3, COLBUN NEHUENCO - QUILLOTA							
Fecha de inspección y prueba	06-03-2026							
Fecha de emisión informe	23-03-2026

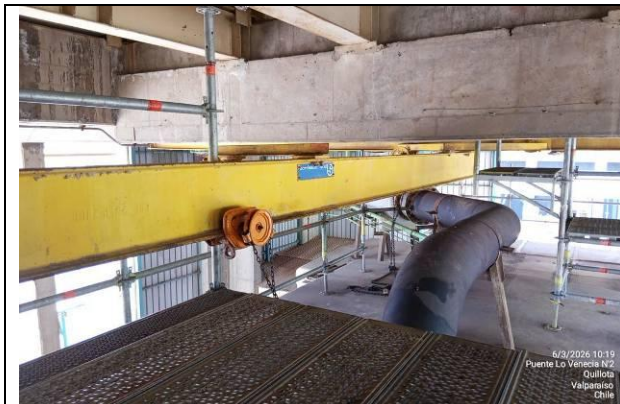
1.- Puente grúa manual 3 ton.

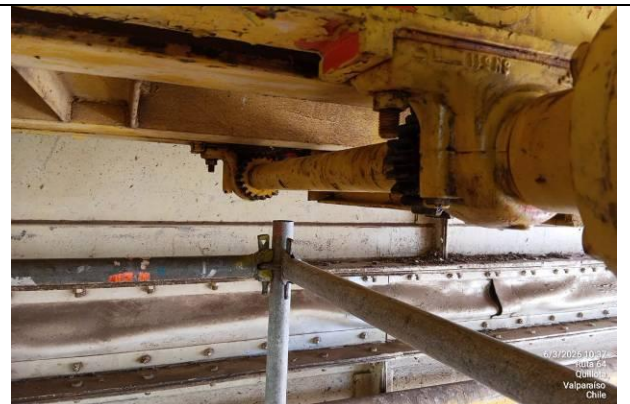
2.- Sistema de traslación viga principal.

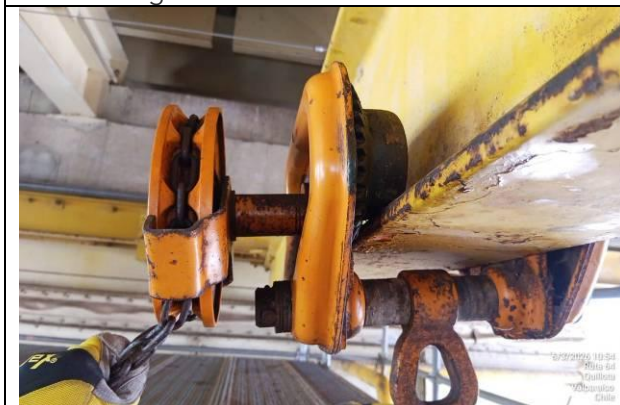
3.- Carro.

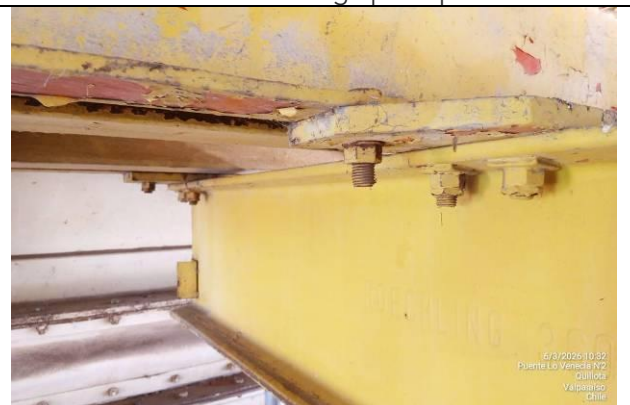
4.- Pernos con contratuerca y pernos sin contratuerca.

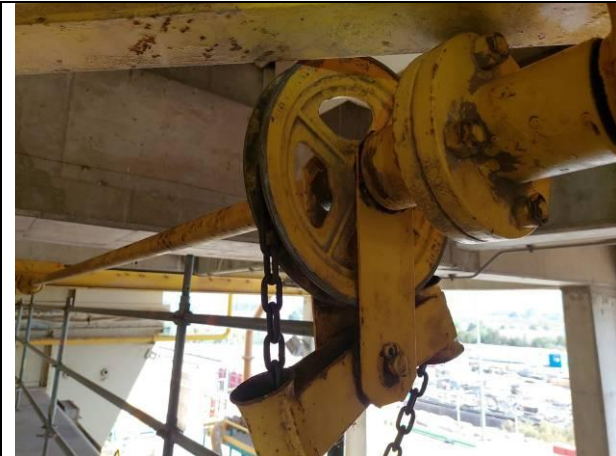
5.- Sistema de traslación viga principal.

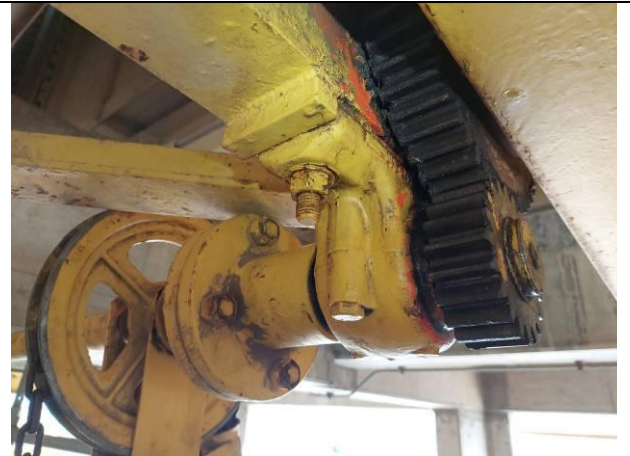
6.- Sistema de traslación viga principal.

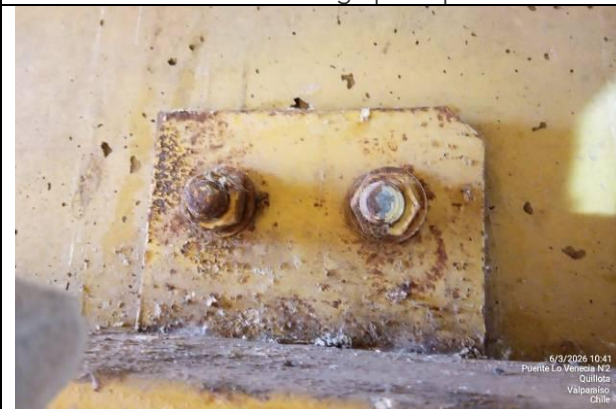
Los soportes metálicos que conectan la viga con la estructura principal muestran corrosión superficial y acumulación de suciedad. Aunque no se evidencian deformaciones plásticas, el deterioro superficial podría indicar exposición prolongada a humedad o ambiente corrosivo, lo que a largo plazo puede afectar la rigidez y estabilidad del sistema.
		Las ruedas del sistema de traslación presentan corrosión superficial. No se observan fracturas ni deformaciones evidentes. Sin embargo, la condición del material y la presencia de oxidación sugieren la necesidad de revisar el alineamiento del riel y la lubricación de los rodamientos.
		El sistema manual de operación mediante cadena muestra oxidación generalizada en los eslabones. Aunque no se observan eslabones abiertos o deformados, el nivel de corrosión indica falta de mantenimiento preventivo. Esto puede aumentar la fricción del sistema y reducir la eficiencia operativa del mecanismo manual.

7.- Soportes de fijación viga carrilera derecha.

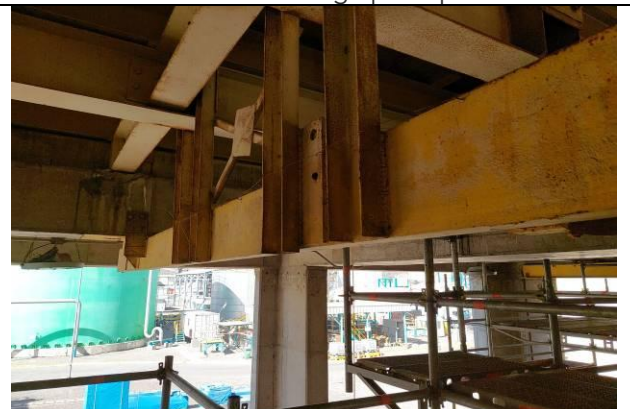
8.- Soportes fijación viga carrilera izquierda.

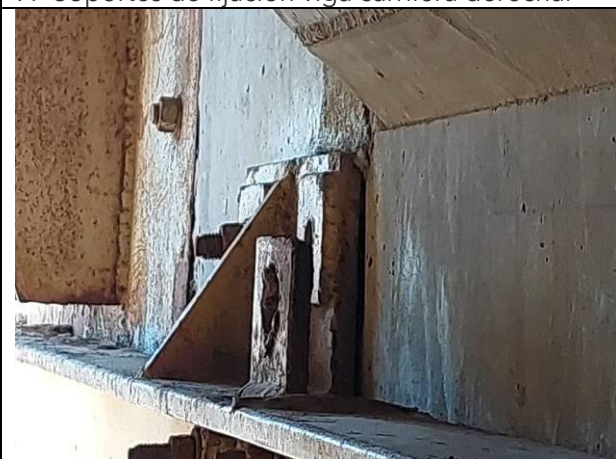
9.- Vista de soporte viga carrilera derecha.

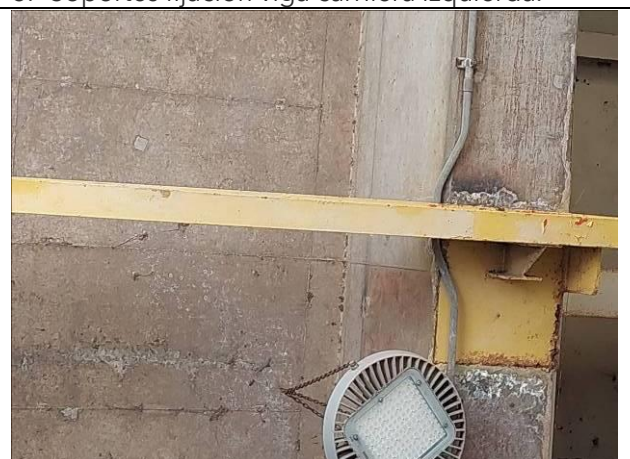
10.- Vista inferior de viga carrilera izquierda.
