INFORME DE INSPECCIÓN Y PRUEBA DE CARGA A GRÚAS PUENTE y/o PÓRTICO

Informe N°	GRC-2603-1117 I	Certificado asociado N°	GRC-2603-1117 C						
Solicitado por	Empresa	ENEL GENERACIÓN CHILE S.A.	Persona	Sr. MIGUEL OSSES					
Equipo	PUENTE GRÚA								
Modelo	BI VIGA								
Marca	MORRIS								
Capacidad Nominal	Polipasto 1	N/A	kg	Polipasto 2	N/A	kg	Polipasto 3	5.000	kg
Fecha de fabricación	SIN INFORMACIÓN								
ID o número de serie	PG N°2								
Lugar de inspección y prueba	CAVERNA DE MÁQUINAS, CENTRAL RALCO								
Fecha de inspección y prueba	12-03-2026								
Fecha de emisión informe	12-03-2026

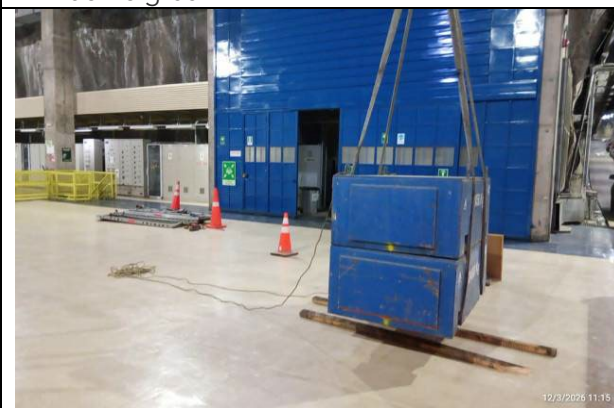
3.- Prueba de carga.

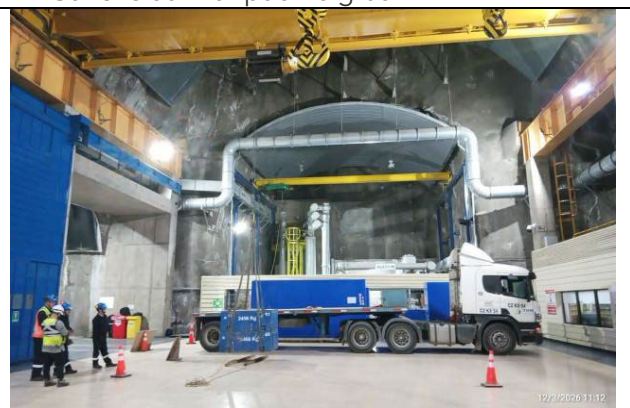
4.- Prueba de carga
