# INFORME DE INSPECCIÓN Y PRUEBA DE CARGA A GRÚAS PUENTE y/o PÓRTICO

Informe N°	GRC-2604-1502 I	Certificado asociado N°	GRC-2604-1502 C					
Solicitado por	Empresa	ENEL GREEN POWER CHILE SA.	Persona	Sr. Rodrigo de la Fuentes				
Equipo	PÓRTICO ELÉCTRICO							
Modelo	KSN02-01							
Marca	OBRACH							
Capacidad Nominal	Polipasto 1	2000 kg	Polipasto 2	-	kg	Polipasto 3	-	kg
Fecha de fabricación	SIN INFORMACIÓN							
ID o número de serie	H-F0327022A		Sello ALS	19133				
Lugar de inspección y prueba	CENTRAL PARQUE EÓLICO LOS BUENOS AIRES							
Fecha de inspección y prueba	16-04-2026							
Fecha de emisión informe	29-04-2026

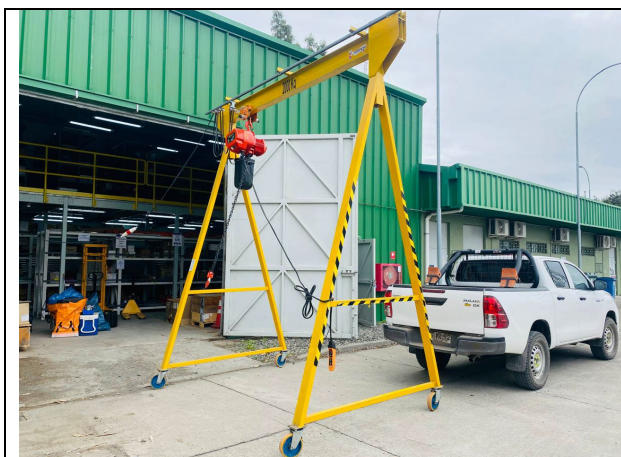
1.- Equipo para la inspección

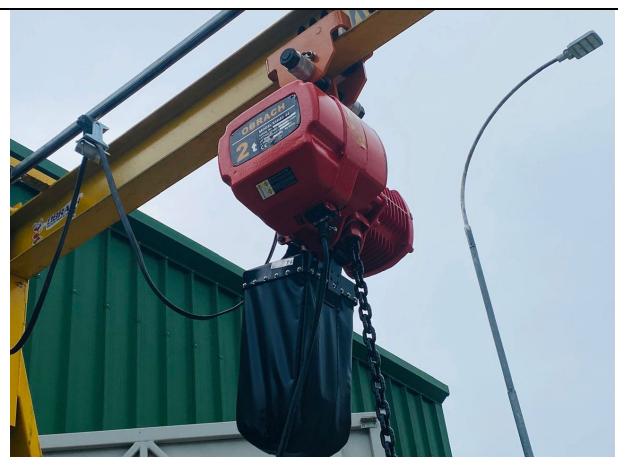
2.- Polipasto para la prueba.

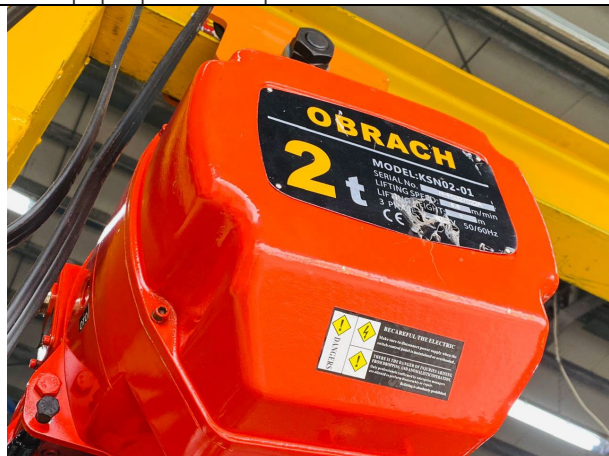
3.- Información del equipo.

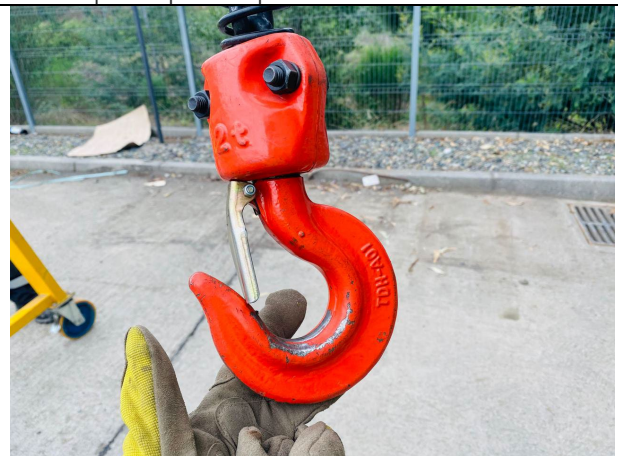
Longitud A-B	7	cm	9	cm	
Longitud B-C	7	cm	9	cm	
<b>Resultado (X)</b>	Satisfactorio	<input checked="" type="checkbox"/>	Insatisfactorio	<input type="checkbox"/>	Tipo simple

4.- Gancho del equipo.

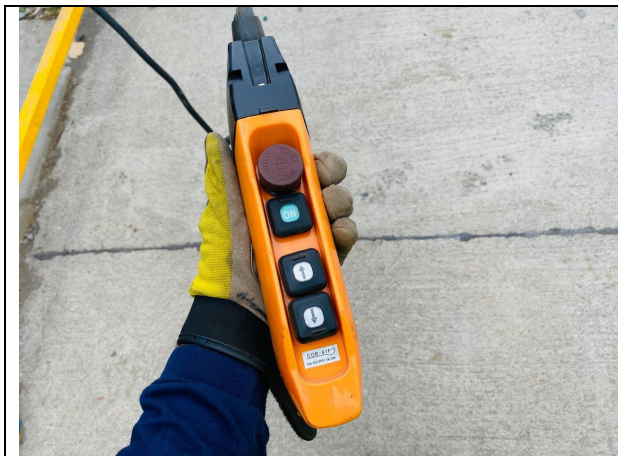
5.- Control del equipo.

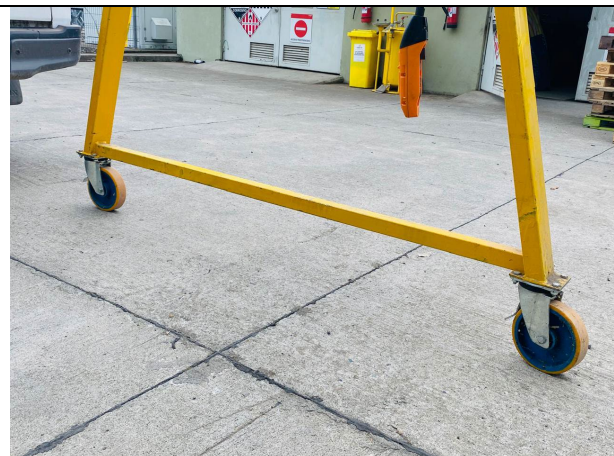
6.- Ruedas de traslado del pórtico.

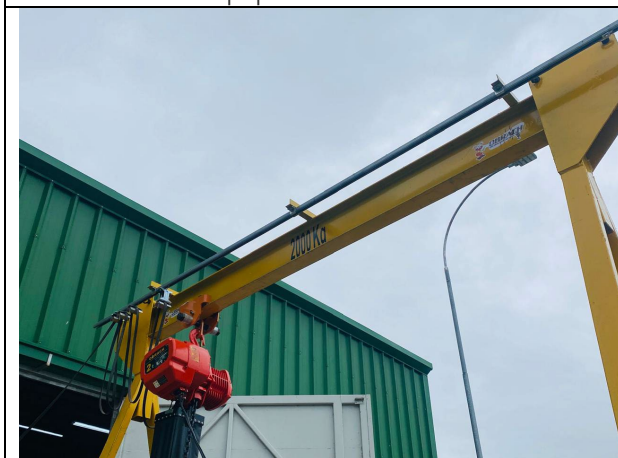
7.- Información del equipo.

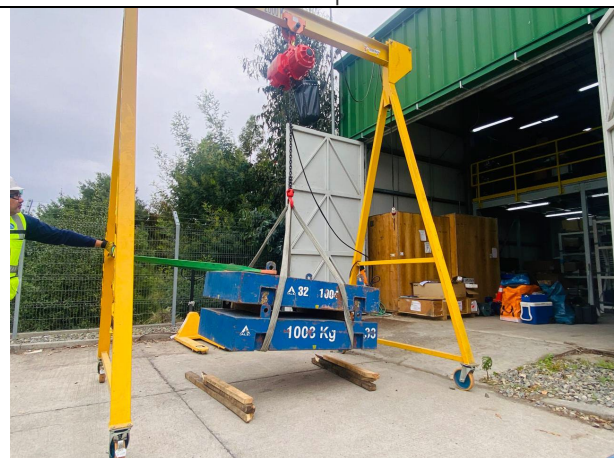
Medición	Antes		Después		Hora inicio	Hora término	Resultado
<b>Polipasto #1</b>	25	cm	25	cm	13.59 h	14:09 h	SATISFACTORIO
<b>Polipasto #2</b>	N/A	cm	N/A	cm	N/A	N/A	N/A
<b>Polipasto #3</b>	N/A	cm	N/A	cm	N/A	N/A	N/A

8.- Prueba de carga.
