## M/N ABTENAUER V. 048

El 10 de Marzo del 2026, en Terminal Puerto Patillos (Iquique / CHILE), se llevó a cabo una Inspección de Bodegas. Considerando lo anterior, podemos informar lo siguiente:

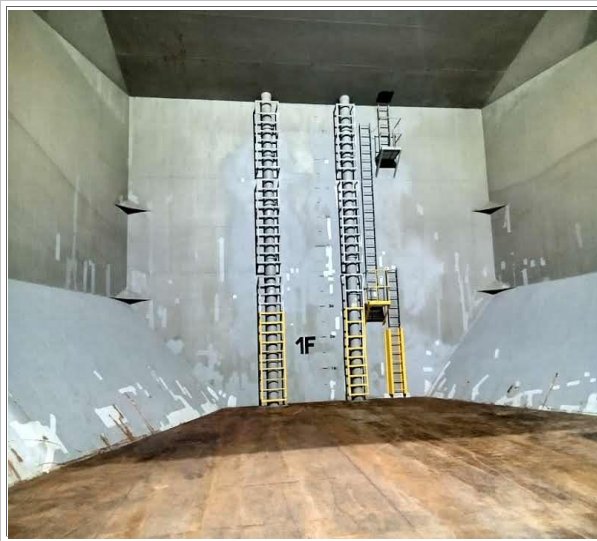
1. Proa de la bodega N° 1.

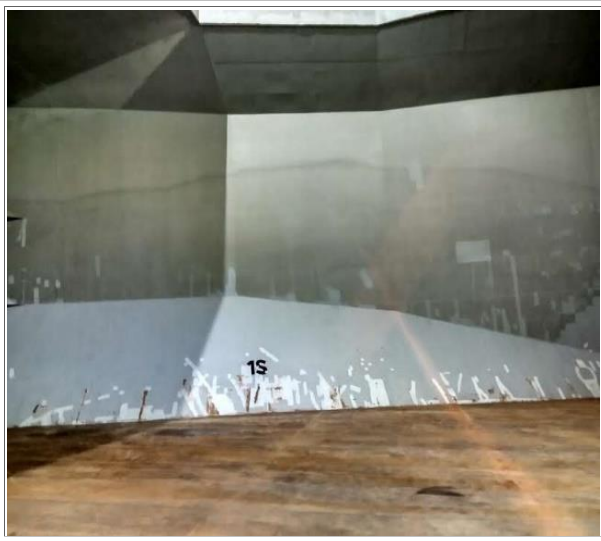
2. Banda de estribor apta para encalar.

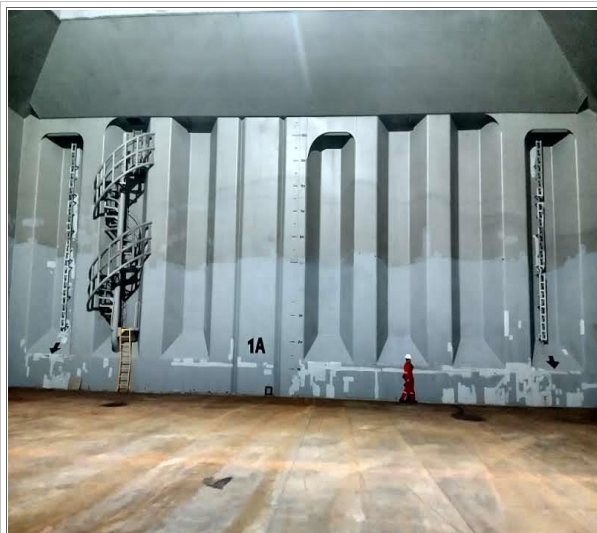
3. Mamparo de popa sin restos de carga.

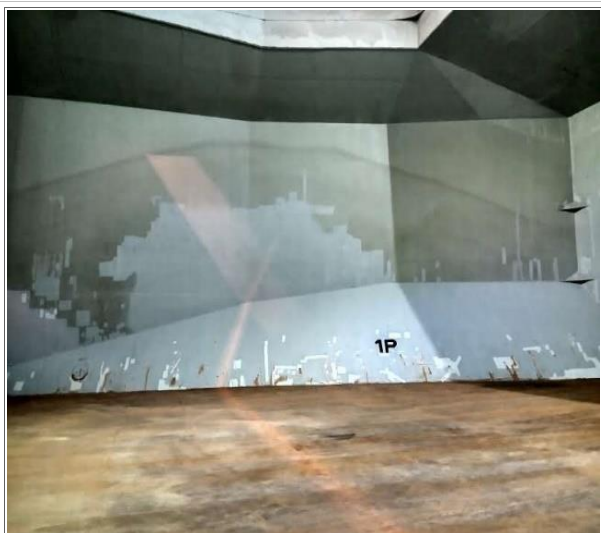
4. Banda de babor apta para encalar.

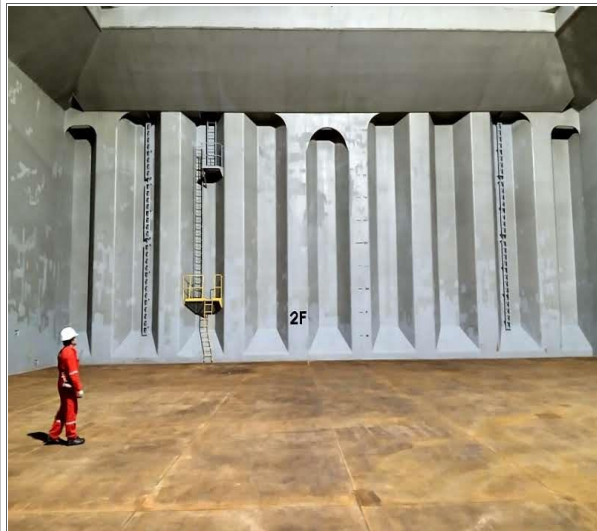
5. Mamparo de proa apto para encalar.

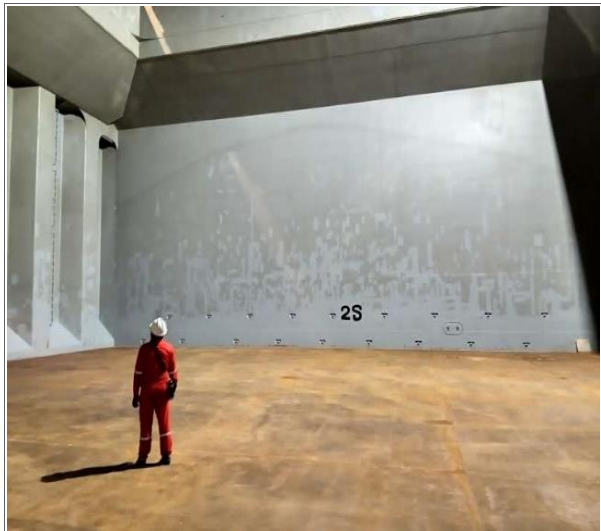
6. Banda de estribor apta para encalar.

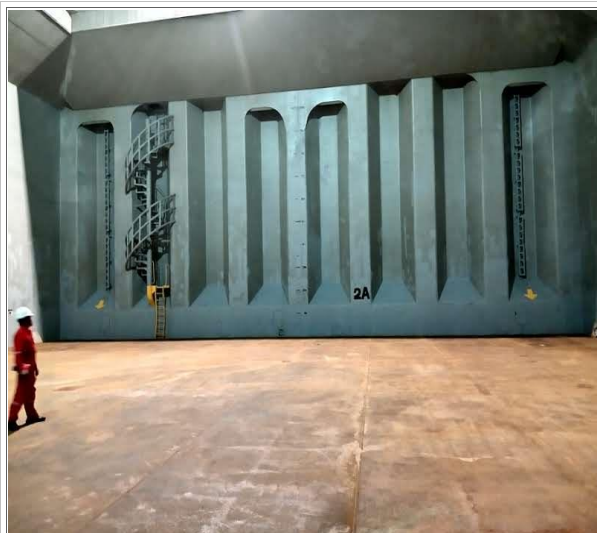
7. Mamparo de popa apto para encalar.

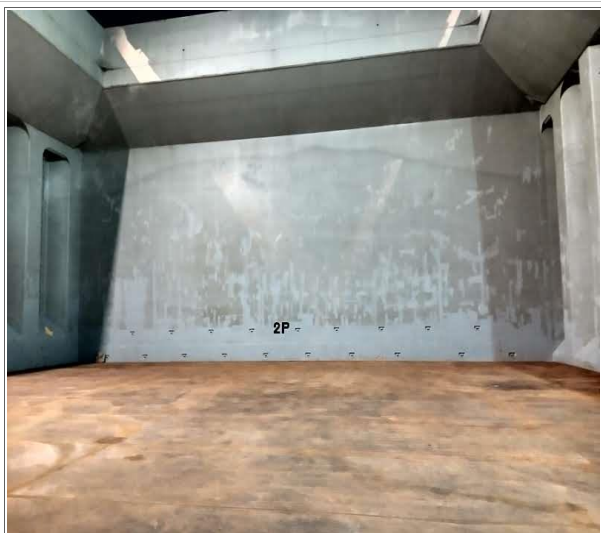
8. Banda de babor apta para encalar.

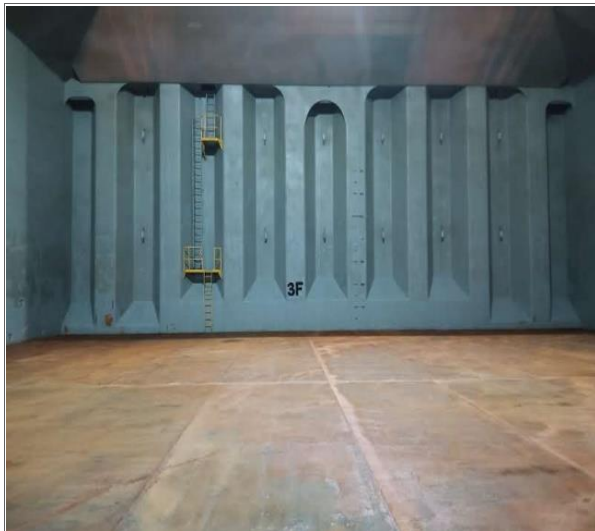
9. Mamparo de proa en condiciones de encalar.

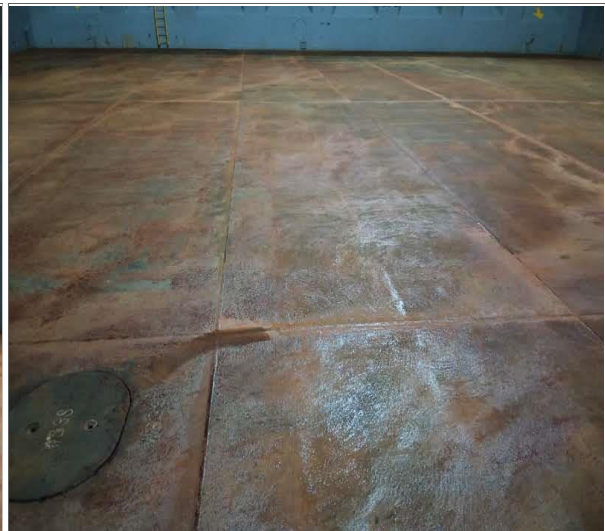
10. Piso de la bodega apto para encalar.

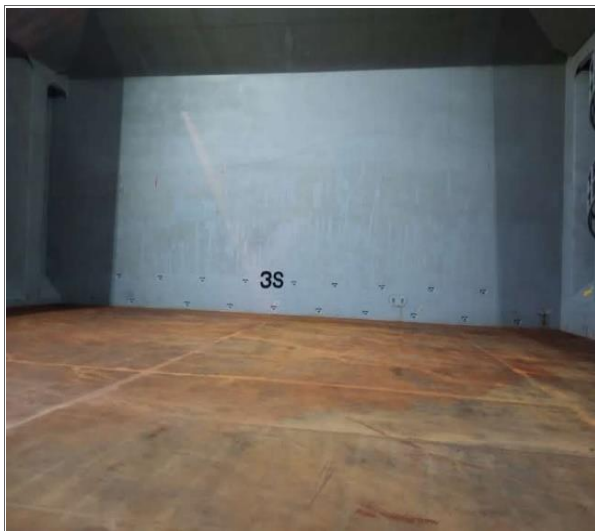
11. Vista banda de estribor en condiciones de encalar.

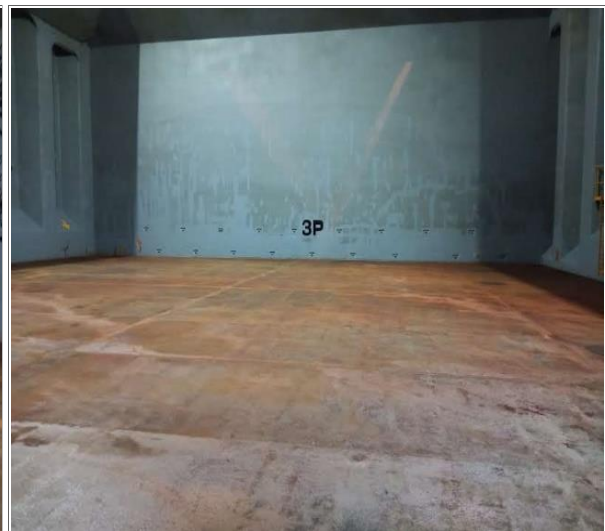
12. Banda de babor en condiciones de encalar.

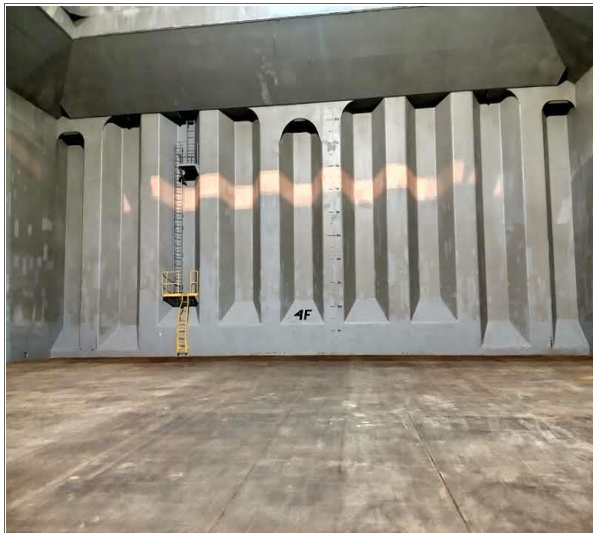
13. Mamparo de proa en condiciones de encalar.

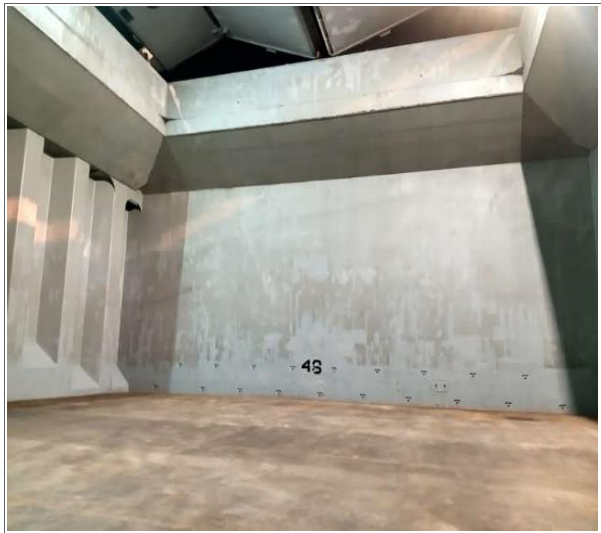
14. Banda de estribor en condiciones de encalar.

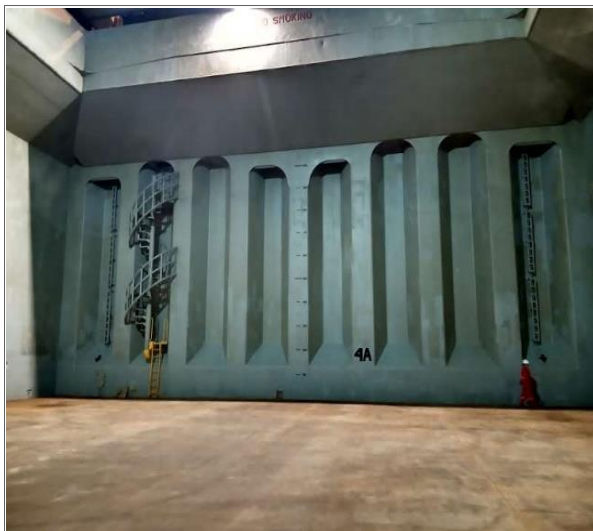
15. Mamparo de popa en condiciones de encalar.

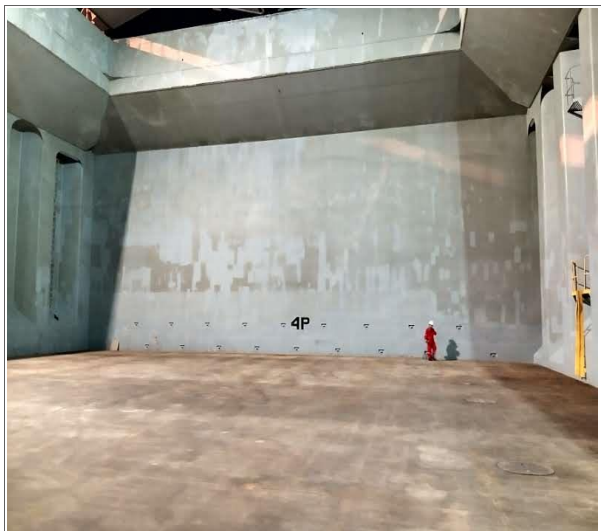
16. Tubería de sonda sin restos de carga.

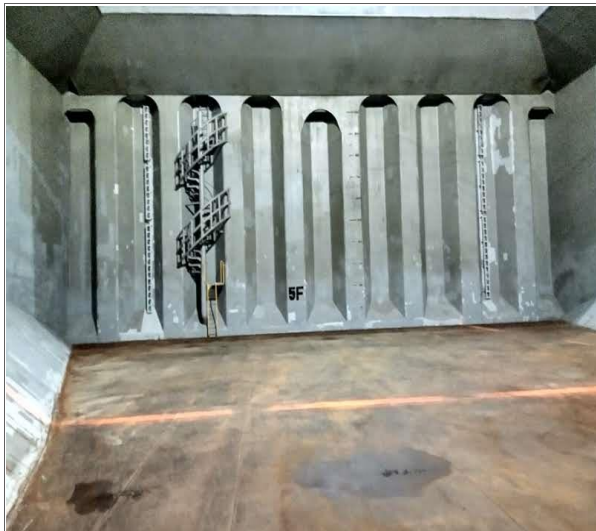
17. Mamparo de proa en condiciones de encalar.

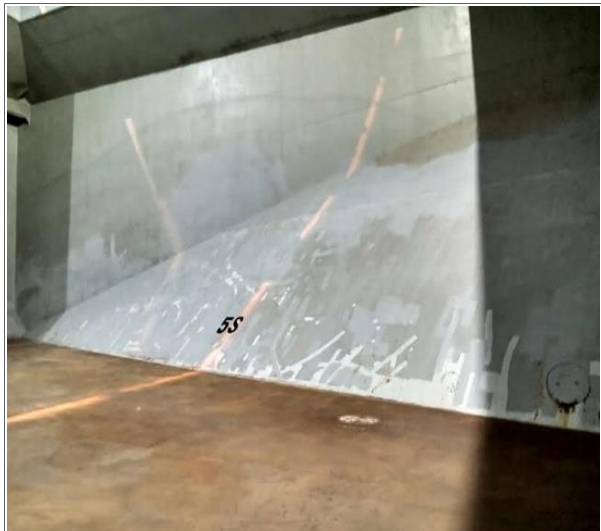
18. Banda de estribor en condiciones de encalar.

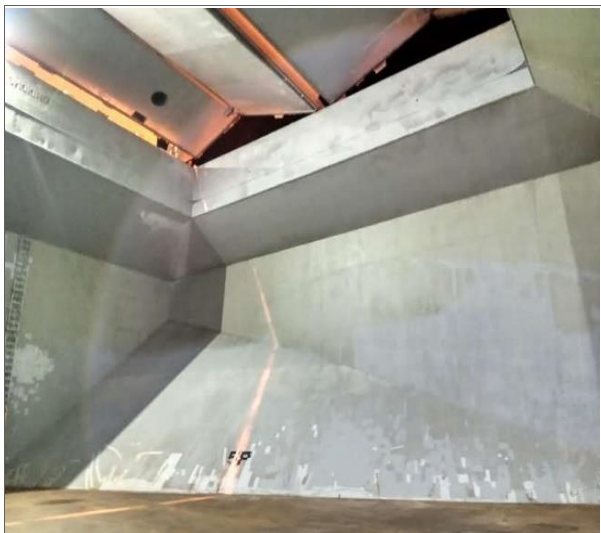
20. Banda de babor en condiciones de encalar.

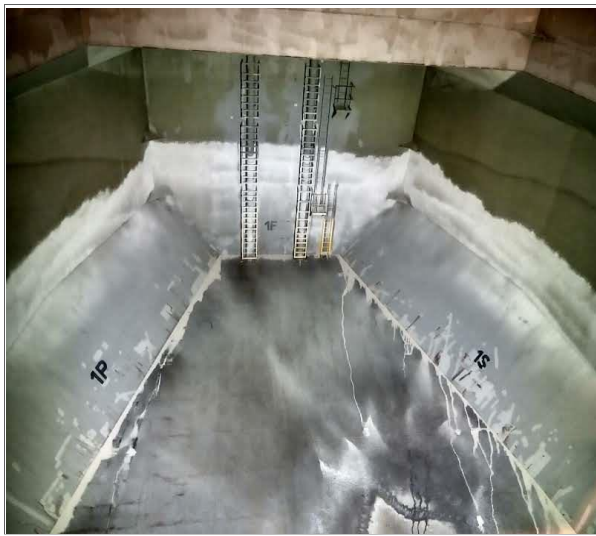
21. Proa de la bodega N°1 recubierta con cal.

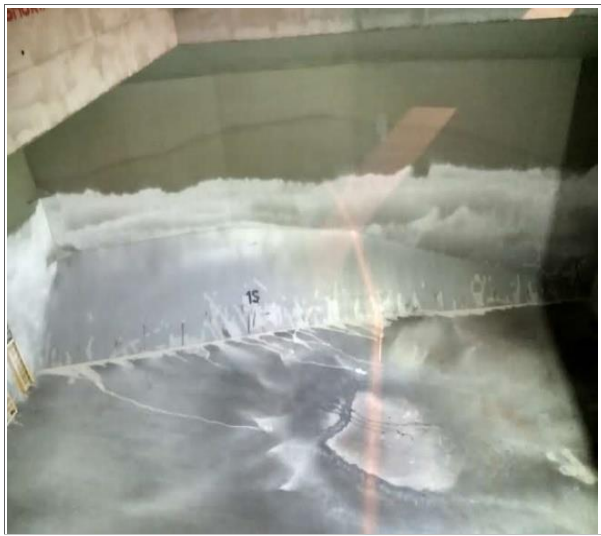
22. Banda de estribor recubierta con película de cal.

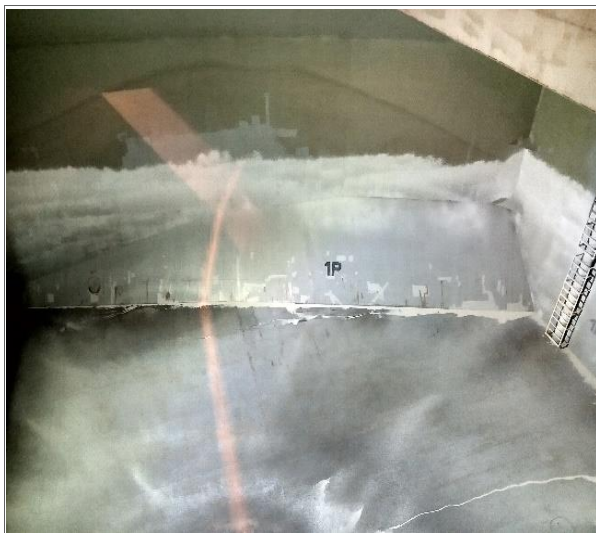
23. Banda de babor recubierta con película de cal.

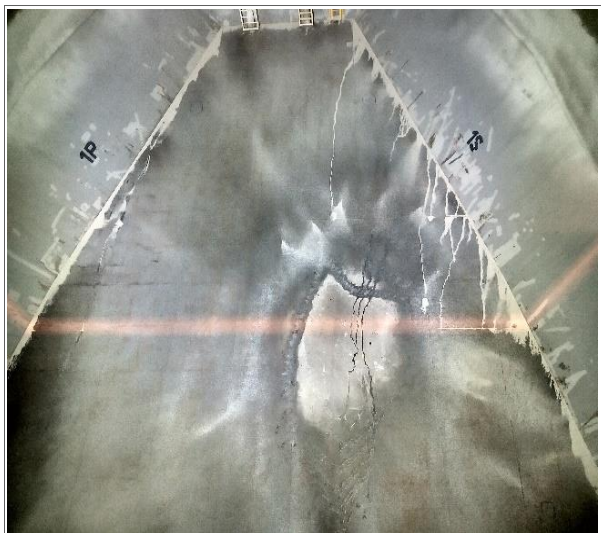
24. Fondo de bodega correctamente recubierta con cal.

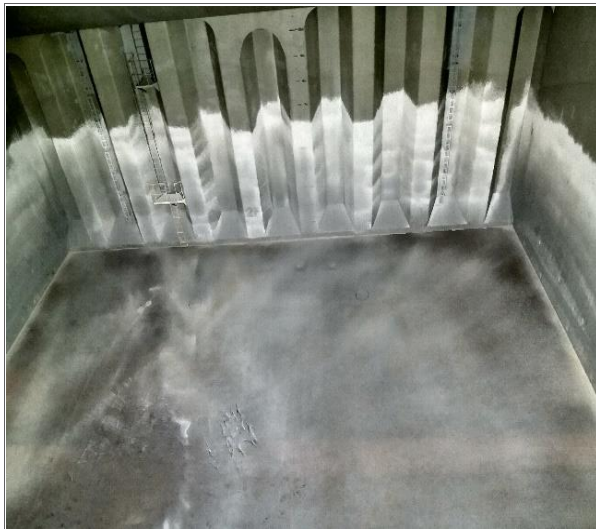
25. Mamparo de proa encalada.

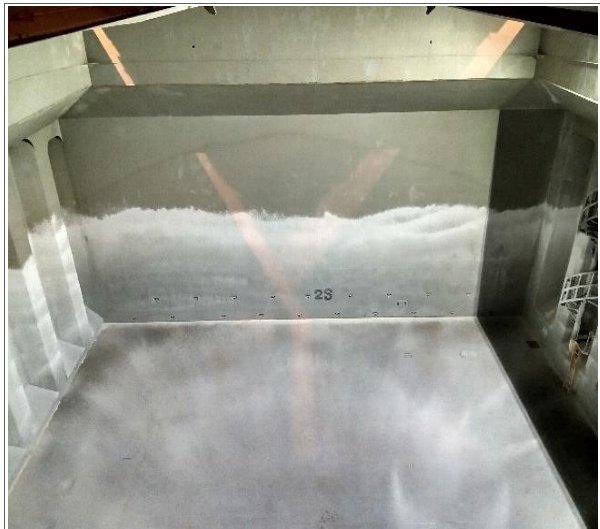
26. Banda de estribor encalada.

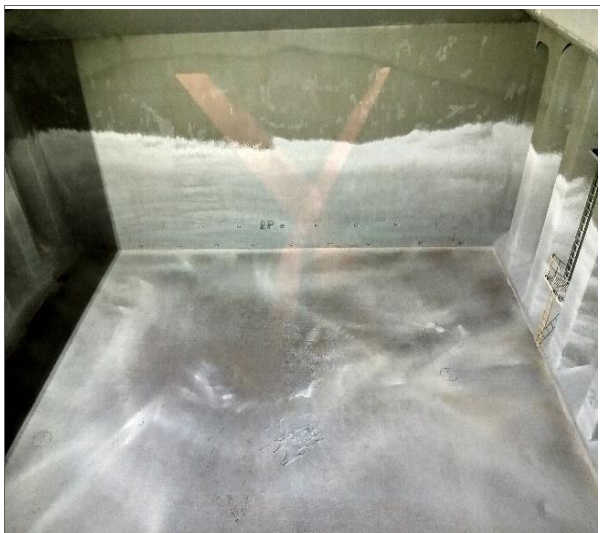
28. Banda de babor encalada.

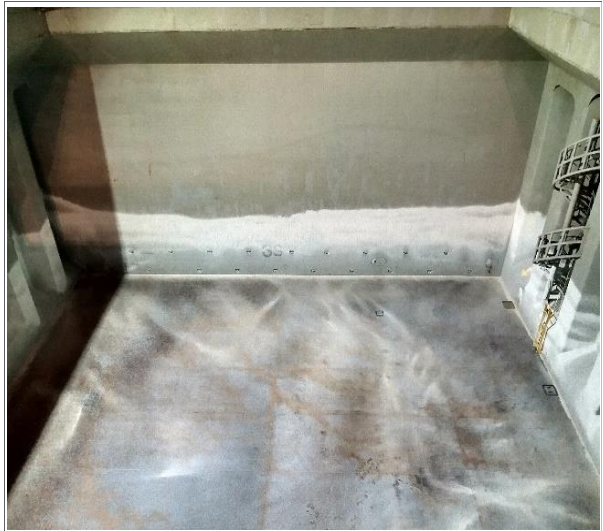
30. Banda de estribor correctamente encalada.

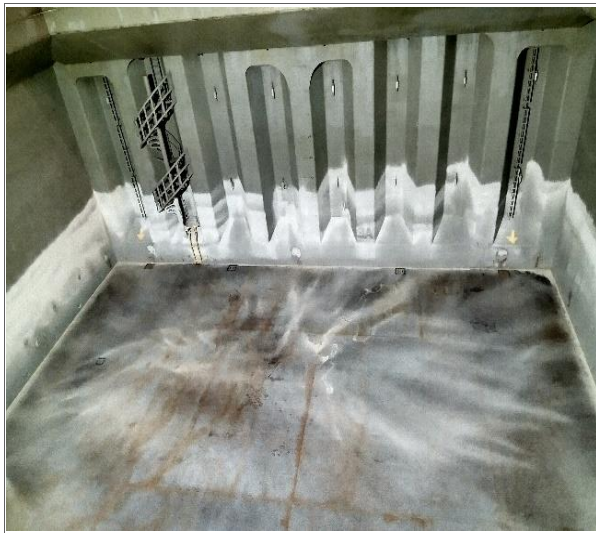
31. Mamparo de popa correctamente encalada.

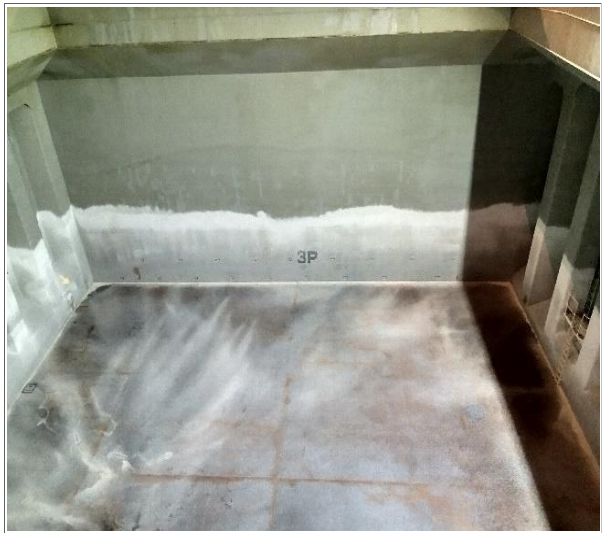
32. Banda de babor correctamente encalada.

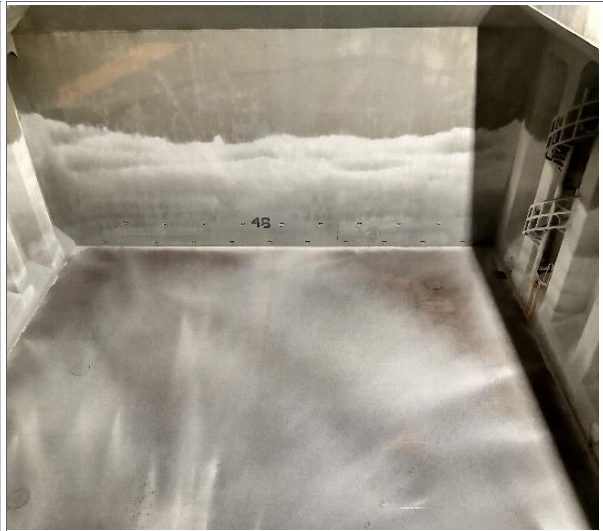
34. Banda de estribor correctamente encalada.

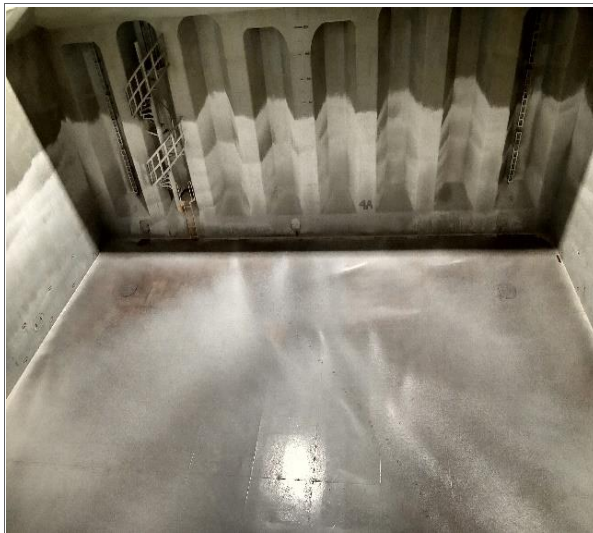
35. Mamparo de popa debidamente encalada.

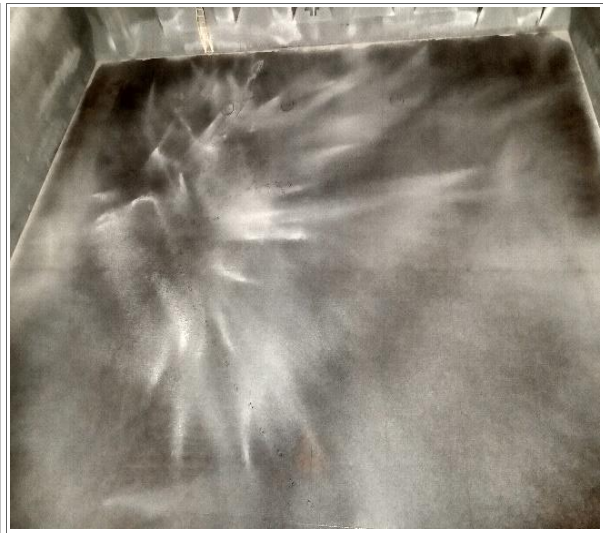
36. Fondo de la bodega recubierta con cal.

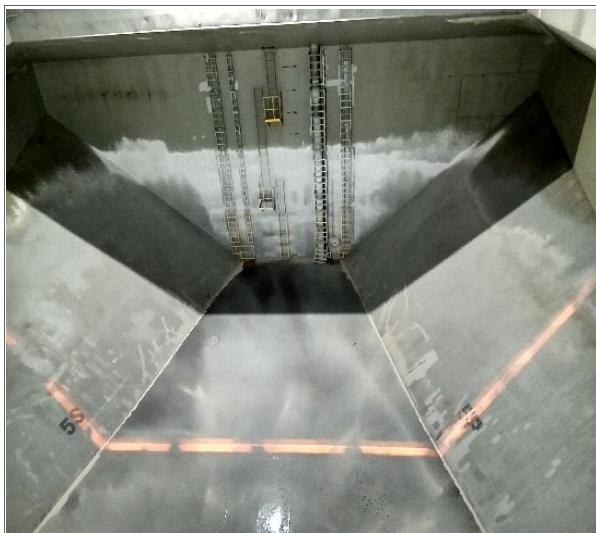
39. Fondo y mamparo de popa de la bodega encalada.

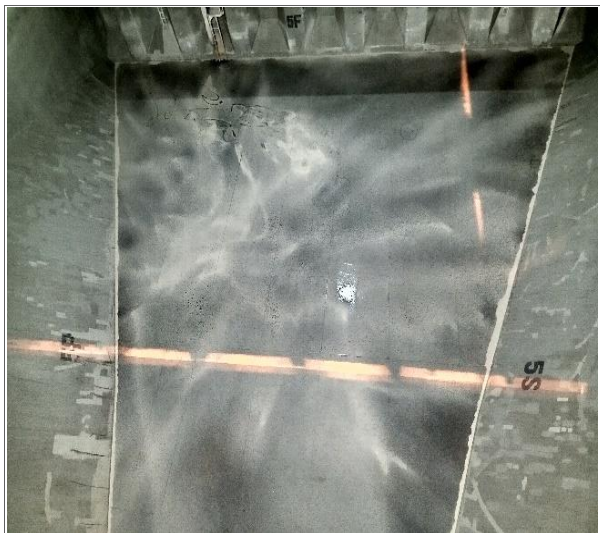
40. Fondo de la bodega N° 5 encalada correctamente.
