M/N BUNUN NOBLE V. 047

Entre el 02 y el 03 de Marzo del 2026, en Terminal Puerto Patillos (Iquique / CHILE), se llevó a cabo Inspección de Bodegas. Considerando lo anterior, podemos informar lo siguiente:

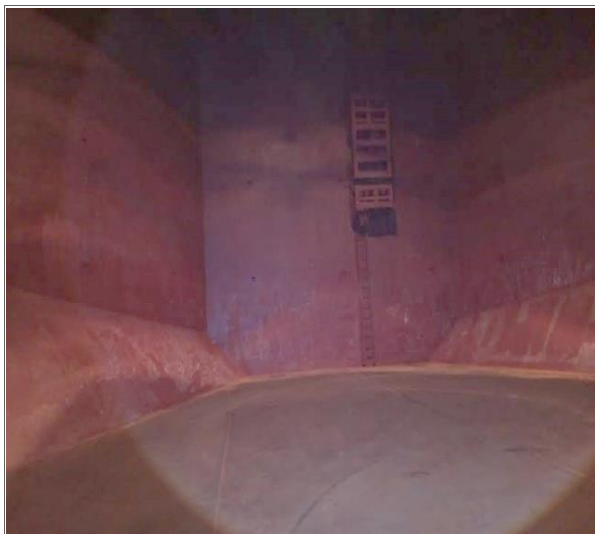
1. Vista de la proa bodega N° 1.

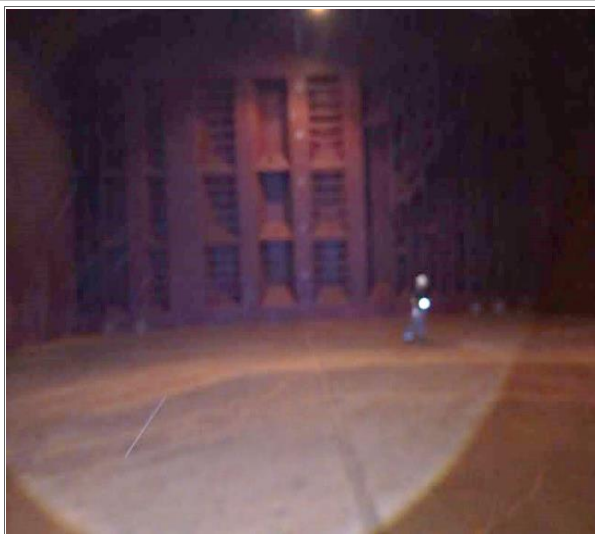
3. Mamparo de popa sin restos de carga.

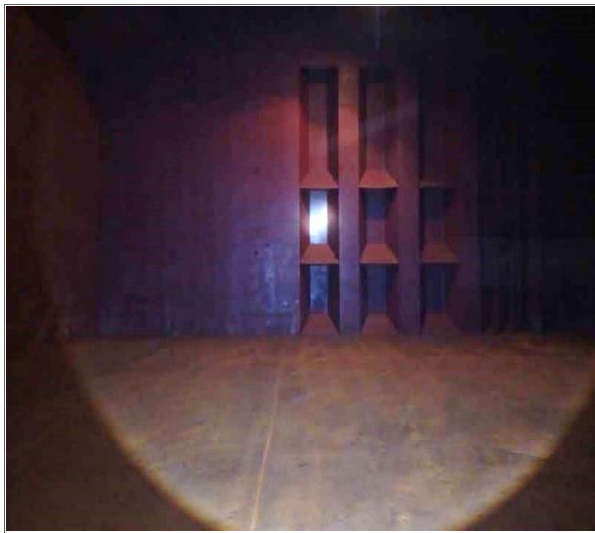
5. Mamparo de proa apta para encalar.

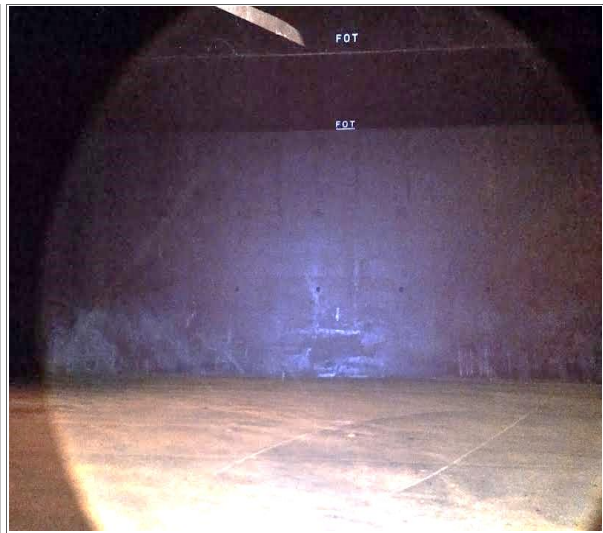
6. Banda de estribor apta para encalar.

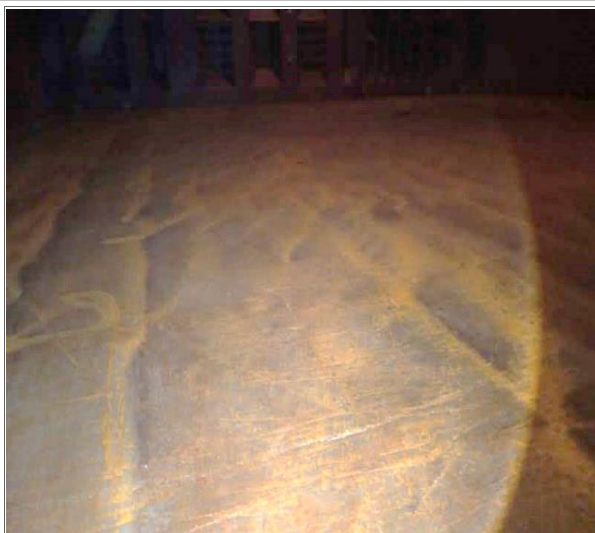
7. Piso al interior de la bodega.

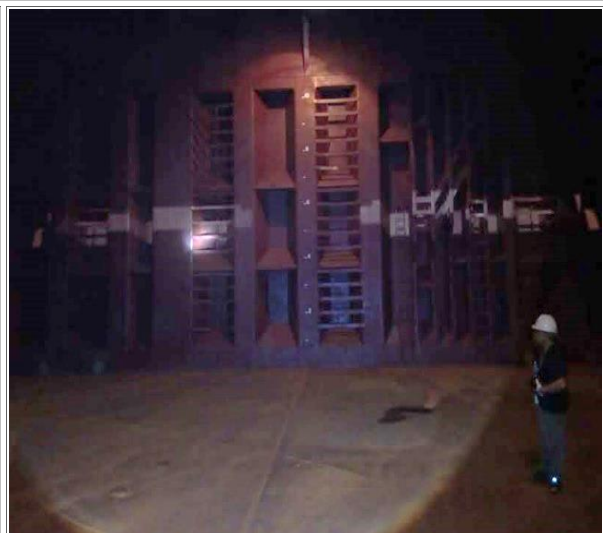
8. Mamparo de popa apta para encalar.

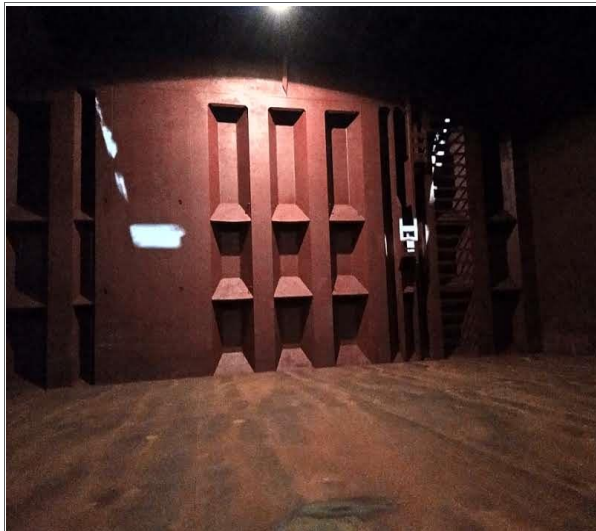
9. Mamparo de proa en condiciones de encalar.

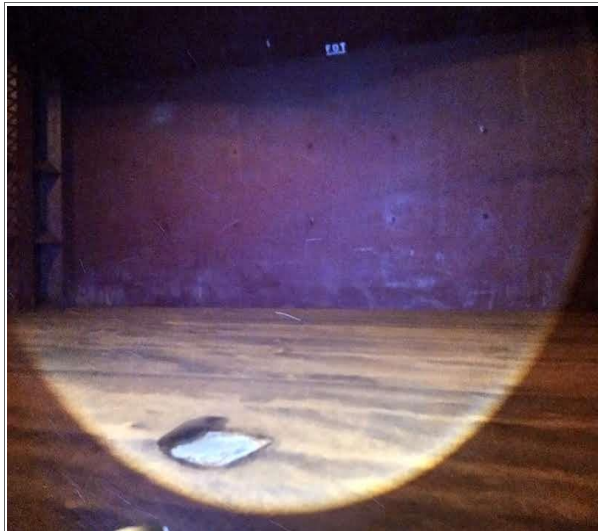
10. Banda de estribor en condiciones de encalar.

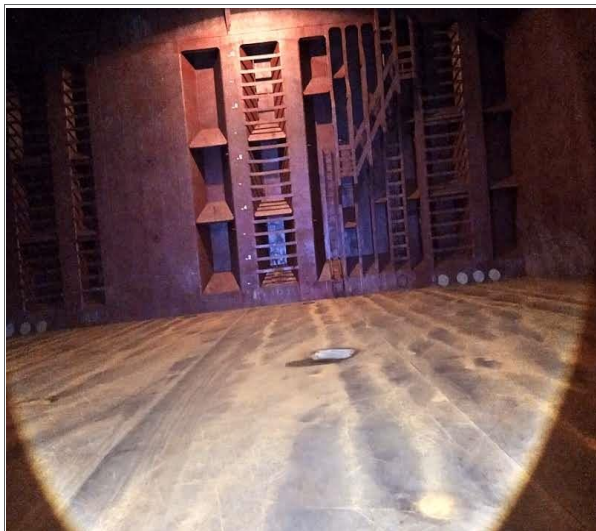
11. Mamparo de popa en condiciones de encalar.

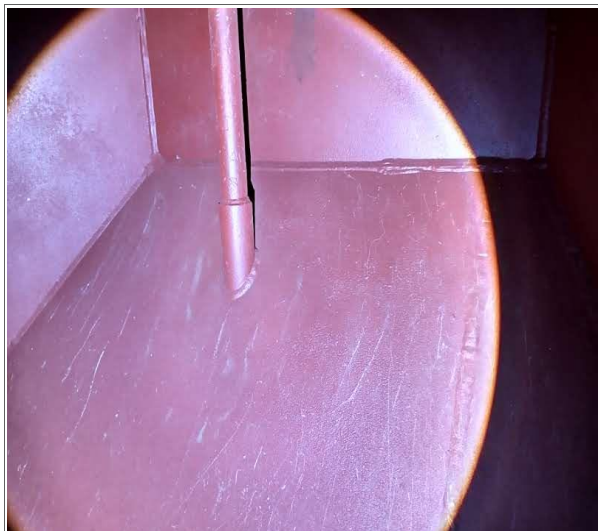
12. Tubería de sonda sin restos de carga.

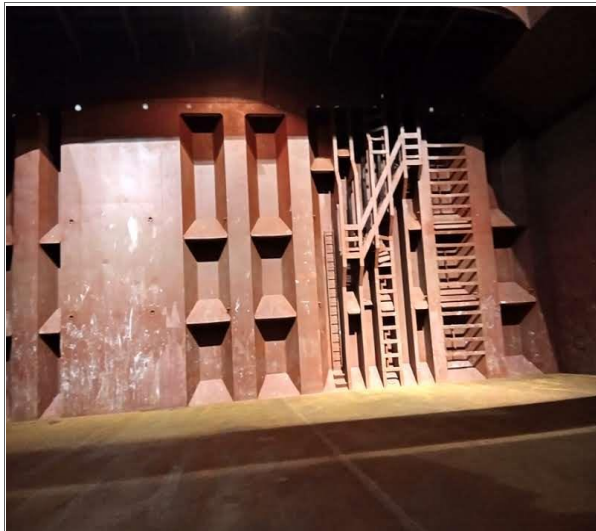
13. Mamparo de proa en condiciones de encalar.

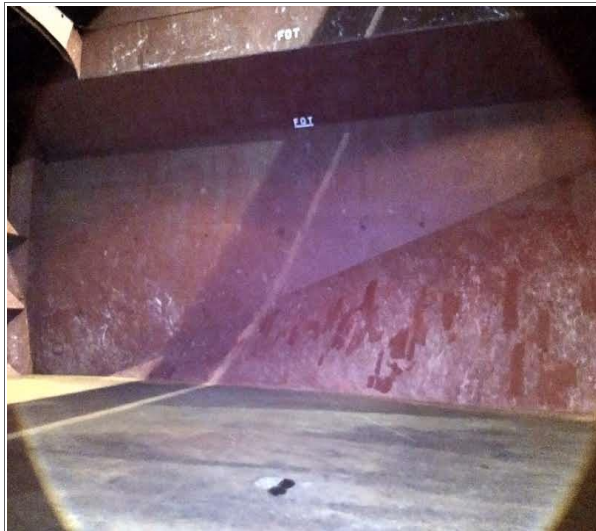
14. Banda de estribor en condiciones de encalar.

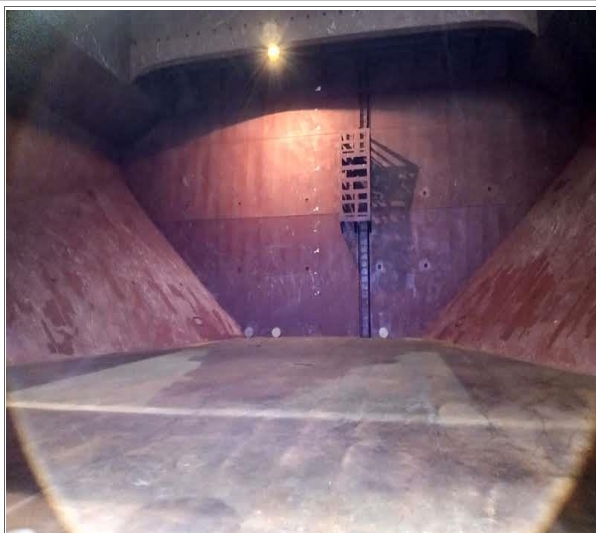
15. Vista mamparo de popa de la bodega N° 5.

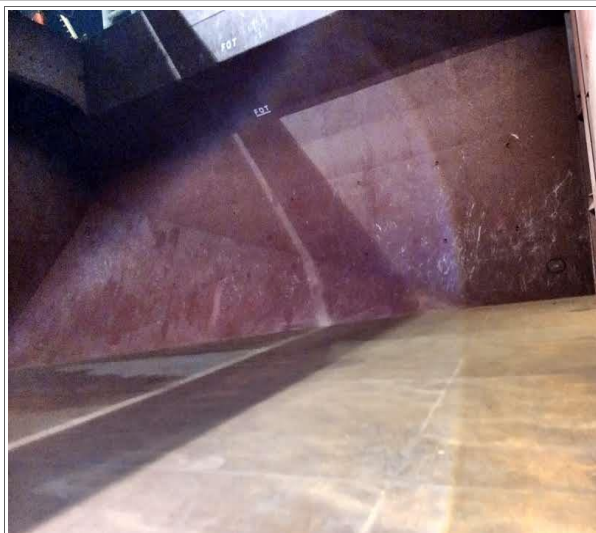
16. Banda de babor en condiciones de encalar.

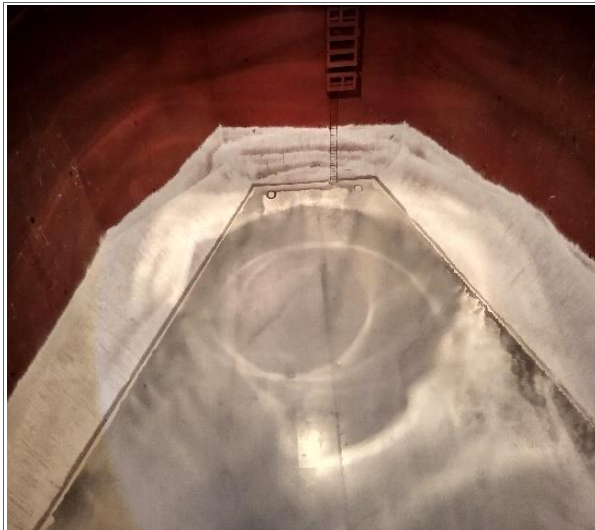
17. Vista a proa de la bodega N° 1 con recubierta con cal.

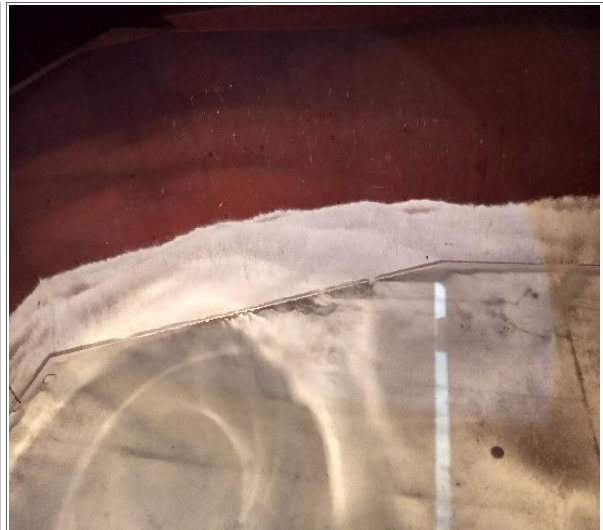
18. Banda de estribor recubierta con película de cal.

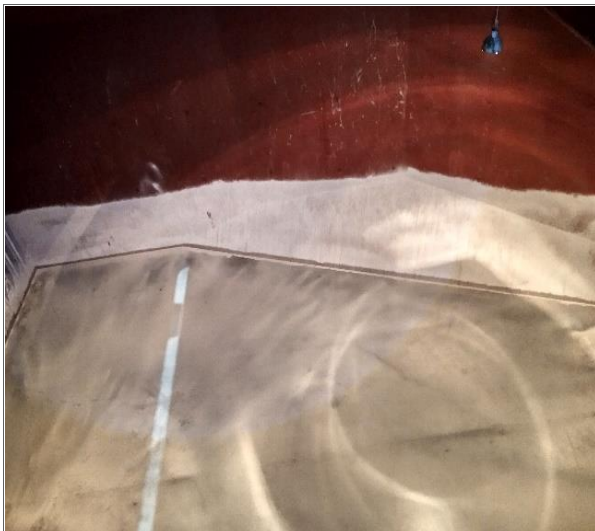
19. Banda de babor recubierta con película de cal.

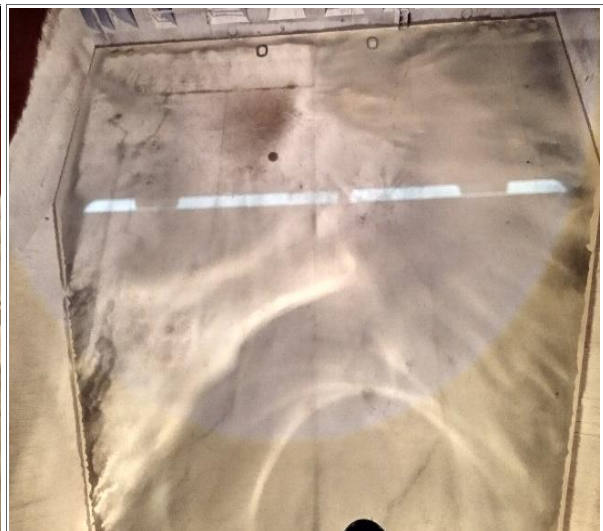
20. Fondo de bodega debidamente recubierta con cal.

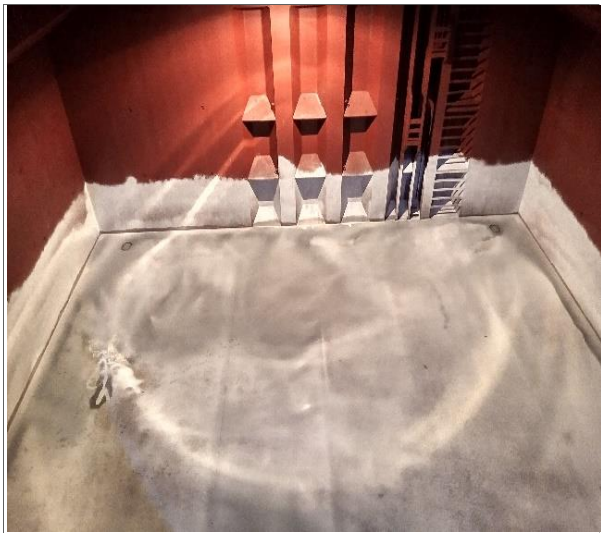
21. Mamparo de proa encalada.

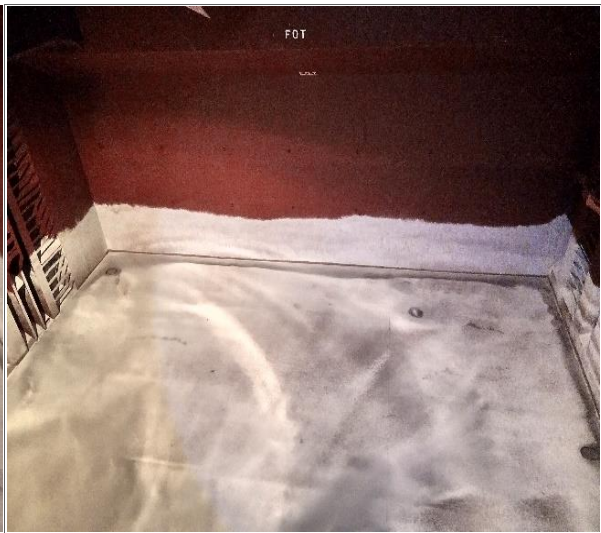
22. Banda de estribor encalada.

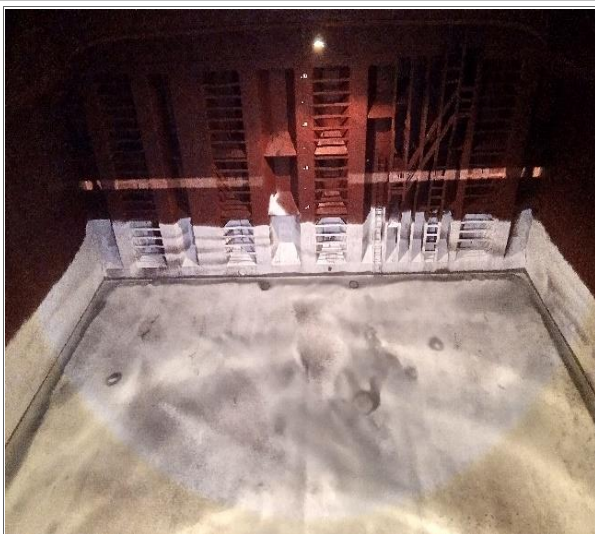
23. Vista a popa de la bodega N° 2.

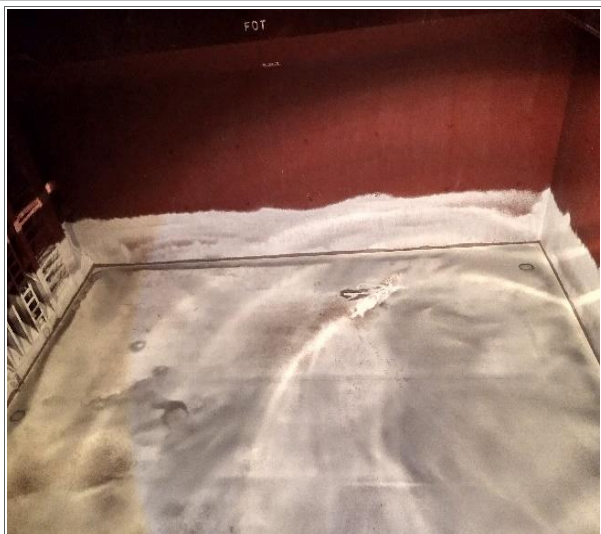
24. Banda de babor encalada.

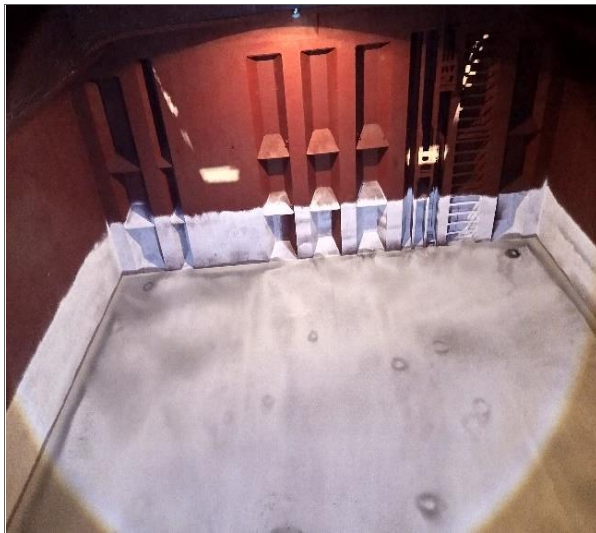
25. Vista a proa de la bodega N° 4.

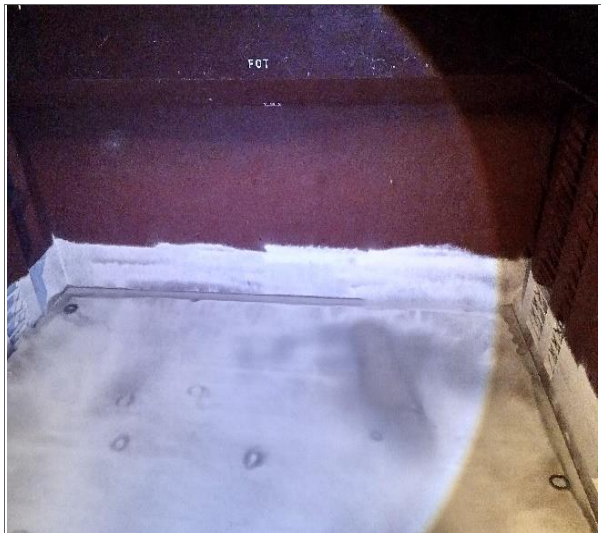
26. Banda de estribor encalada.

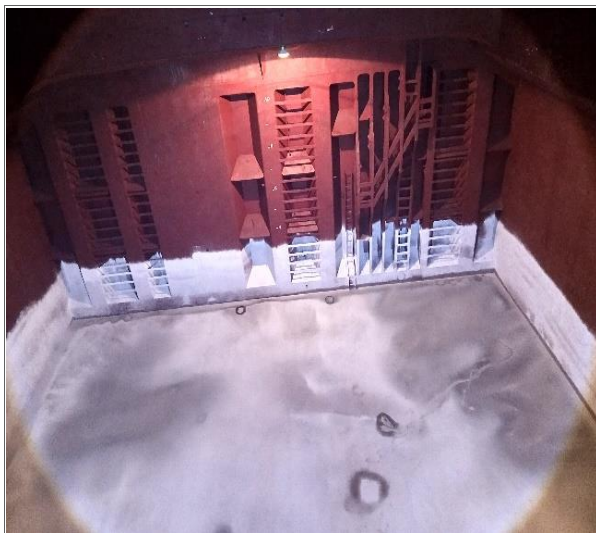
27. Mamparo de popa encalada.

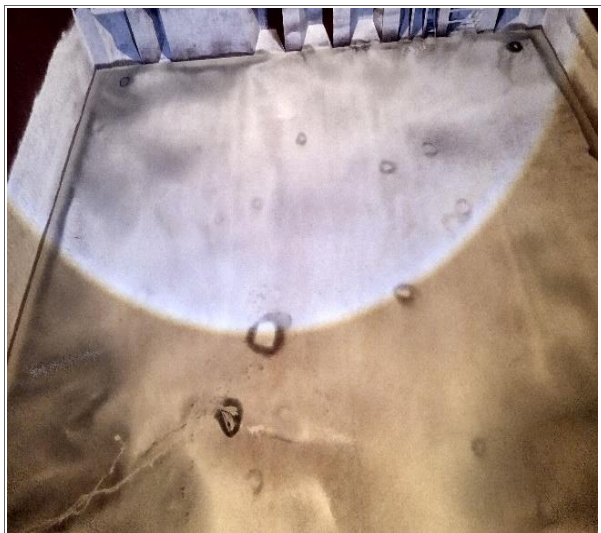
28. Fondo de la bodega recubierta con cal.

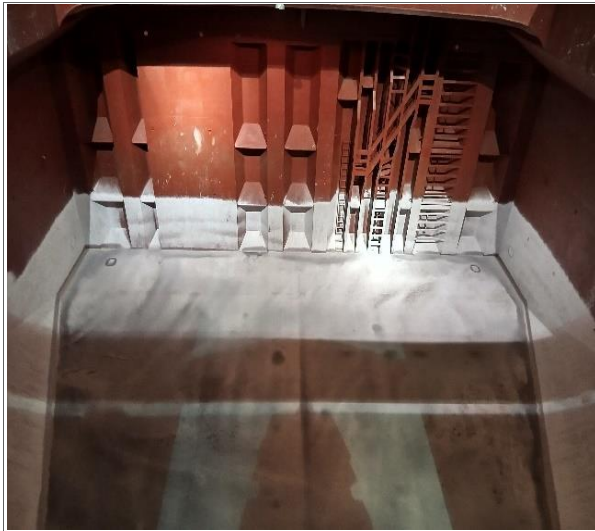
29. Proa de la bodega N° 5.

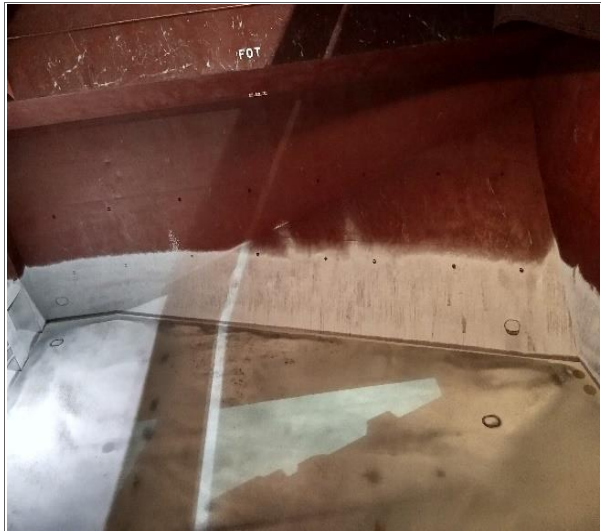
30. Banda de estribor.

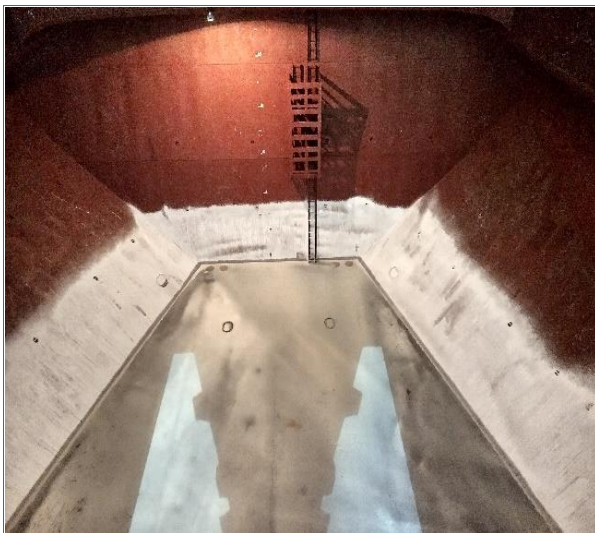
31. Fondo y mamparo de popa de la bodega enlacada.

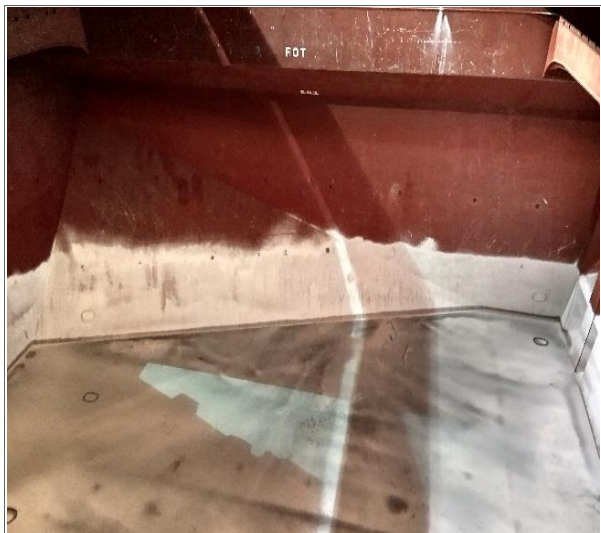
32. Banda de babor enlacada correctamente.
