INSPECCIÓN A LA CONDICIÓN DE ARRIBO Y SUPERVISIÓN A LA DESCARGA DE VEHÍCULOS

NAVE / VIAJE	FECHA Y LUGAR DE LA INSPECCIÓN
MN HERMES LEADER V-080	El 27 de Febrero 2026 / Empresa Portuaria Iquique (EPI) Sitio N° 2
SOLICITADO POR	POR CUENTA DE
Sr. Fernando Ugarte H.	ECOS MUELLAJE

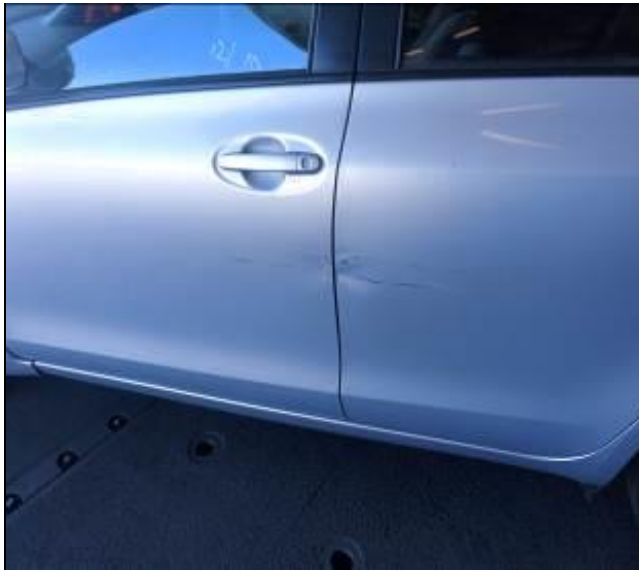
13. Vehículo usado abollado en puertas izquierda delantera y trasera.

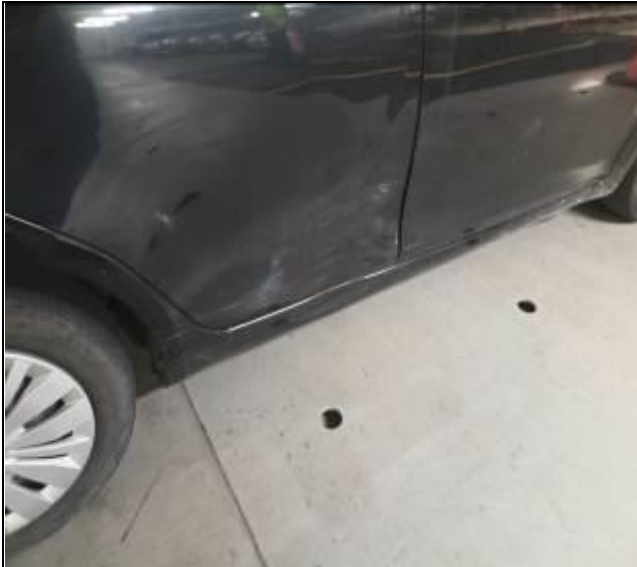
21. Vehículo usado con puerta trasera derecha abollada.
