## INSPECCIÓN A LA CONDICIÓN DE ARRIBO Y SUPERVISIÓN A LA DESCARGA DE VEHÍCULOS

NAVE / VIAJE	FECHA Y LUGAR DE LA INSPECCIÓN
MN HERMES LEADER V-080	El 27 de Febrero 2026 / Empresa Portuaria Iquique (EPI) Sitio N° 2
SOLICITADO POR	POR CUENTA DE
Sr. Fernando Ugarte H.	ECOS MUELLAJE

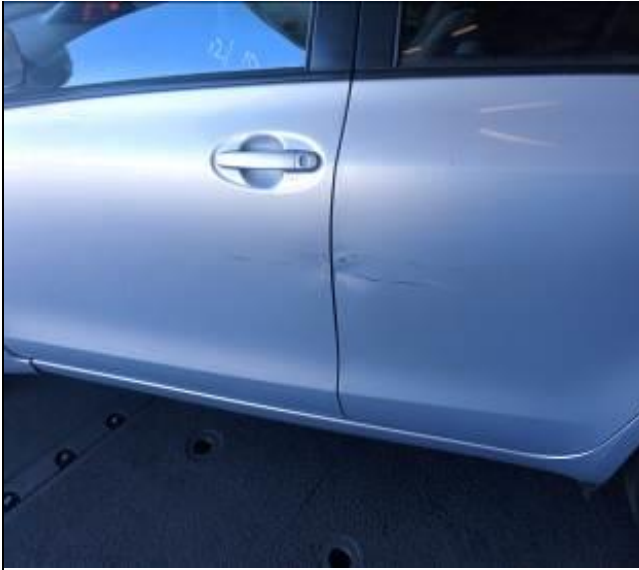
13. Vehículo usado abollado en puertas izquierda delantera y trasera.

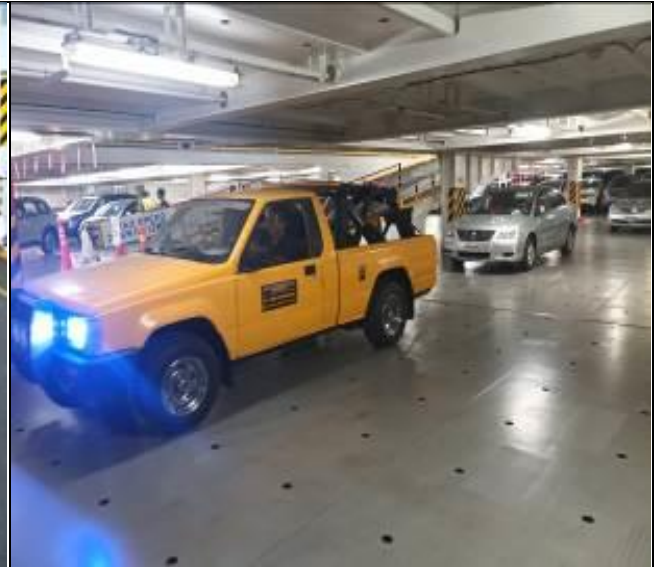
18. Vehículo siendo remolcado por falta de combustible.

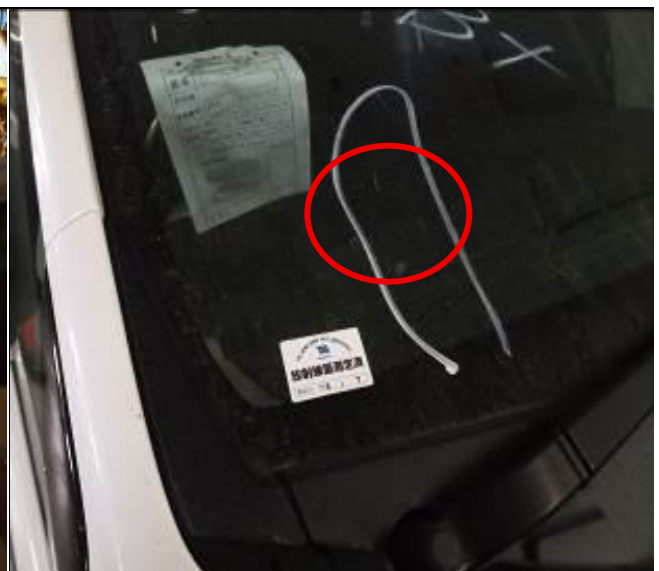
20. Vista de parabrisas trizado a bordo de la nave.

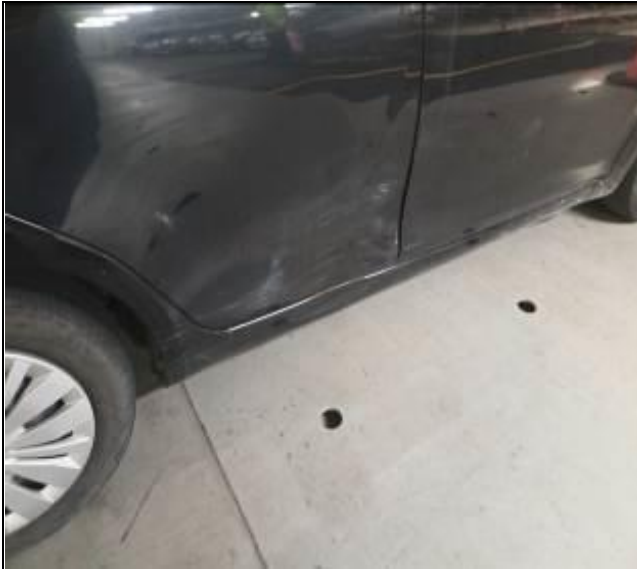
21. Vehículo usado con puerta trasera derecha abollada.
