Informe: IQQ-2603-1051

“SUPERVISIÓN DE CARGUÍO DE BIG BAGS A CAMIÓN”

El día 13 de Marzo del 2026, en Empresa Portuaria Iquique

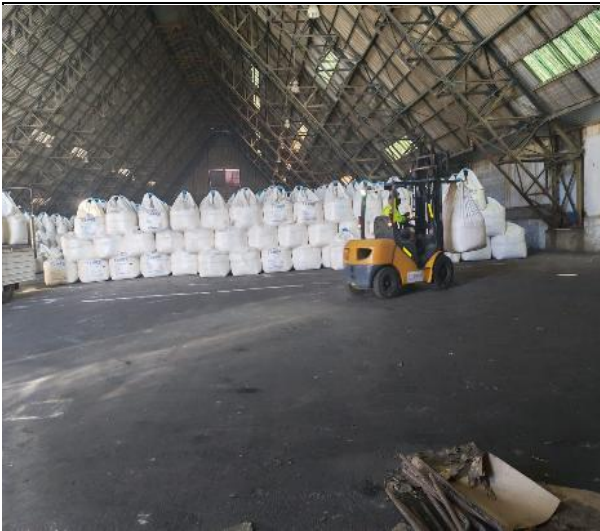
1. Carga siendo trasladada desde el sector de acopio.

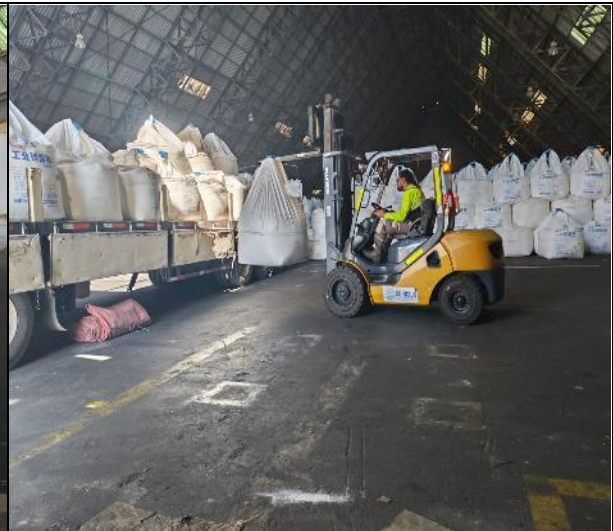
2. Big bags siendo cargados en camión.

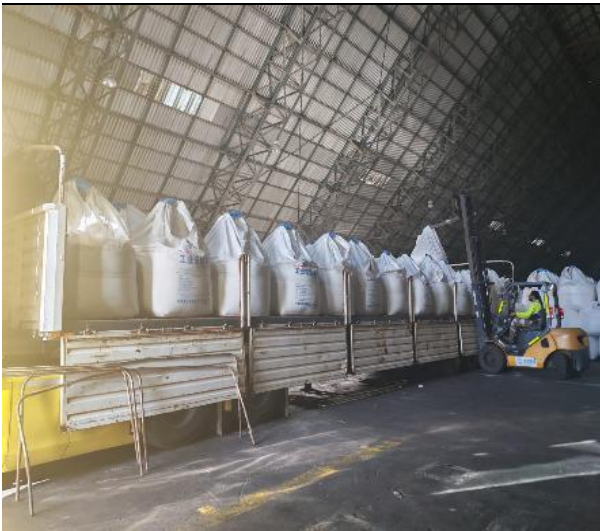
3. Carga siendo posicionada sobre el camión.

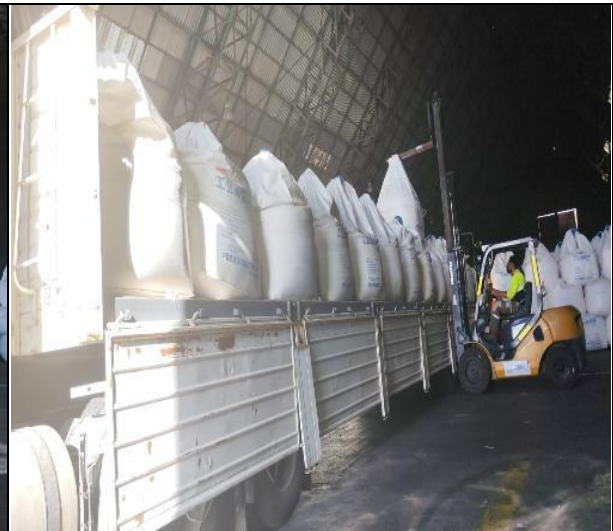
4. Camión cargado.

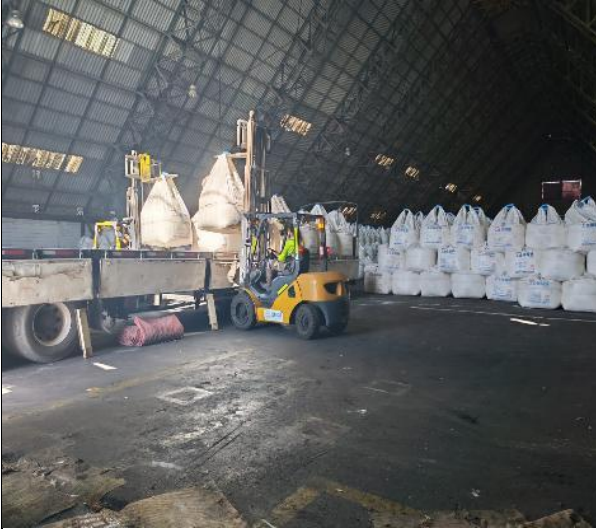
5. Carga siendo posicionada sobre camión.

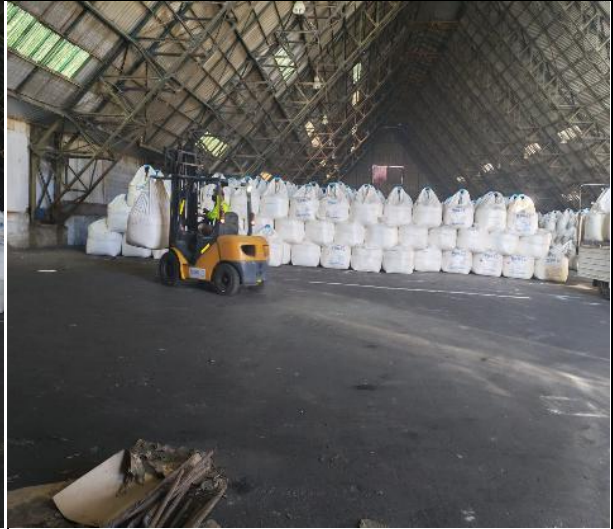
6. Carga siendo trasladada desde el sector de acopio.

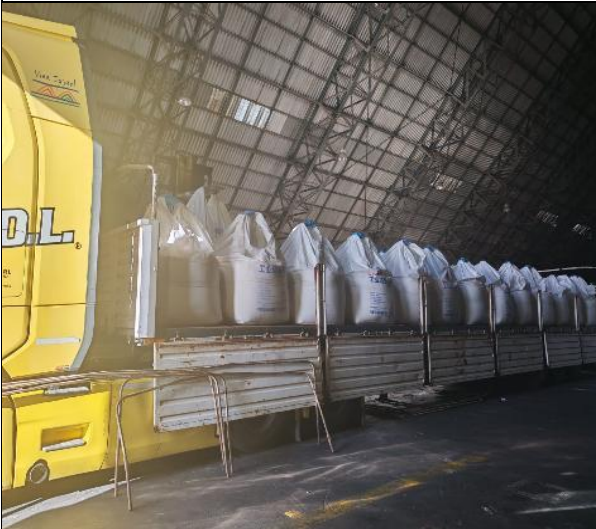
7. Camión cargado.

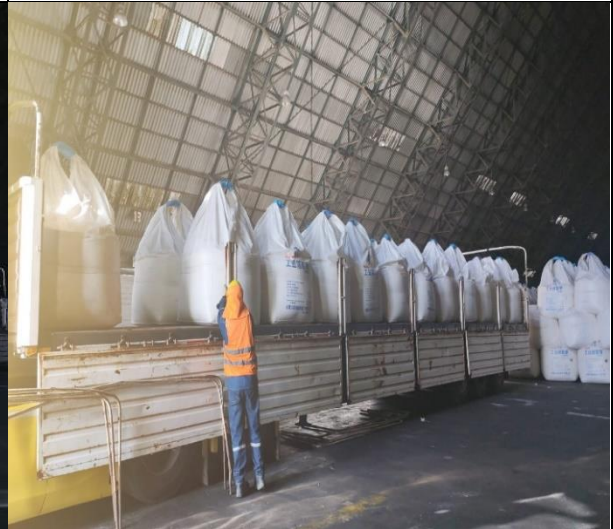
8. Camión siendo cargado

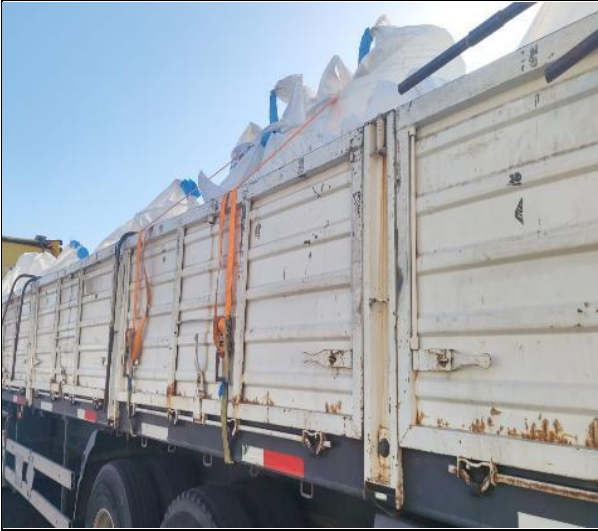
9. Carga debidamente trincada.

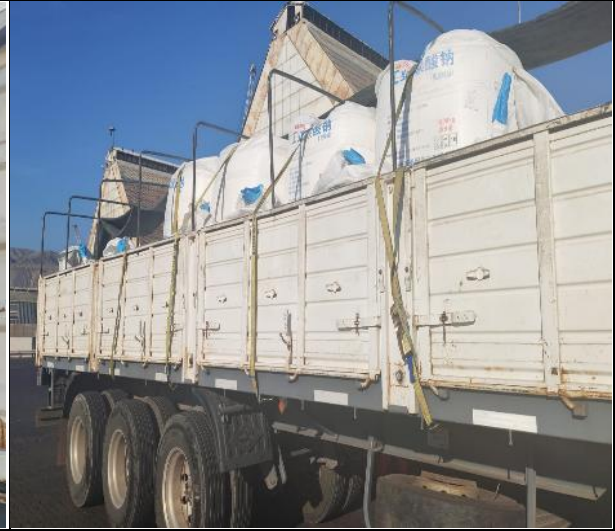
10. Carga trincada.

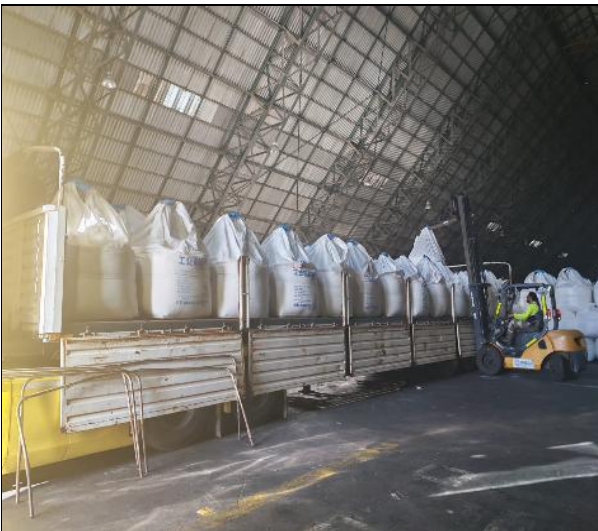
11. Camión cargado.

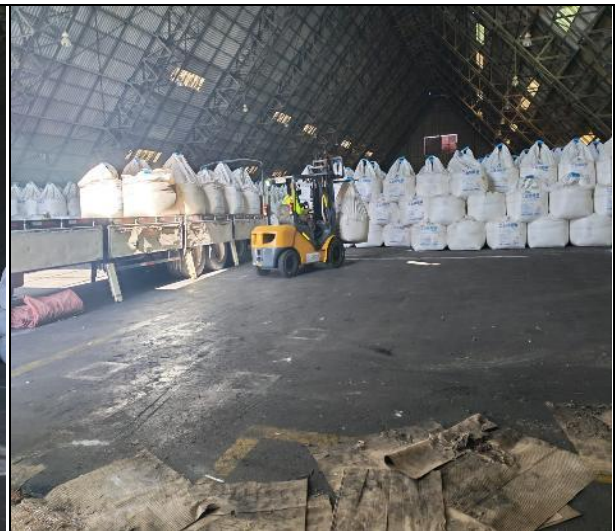
12. Camión siendo cargado.

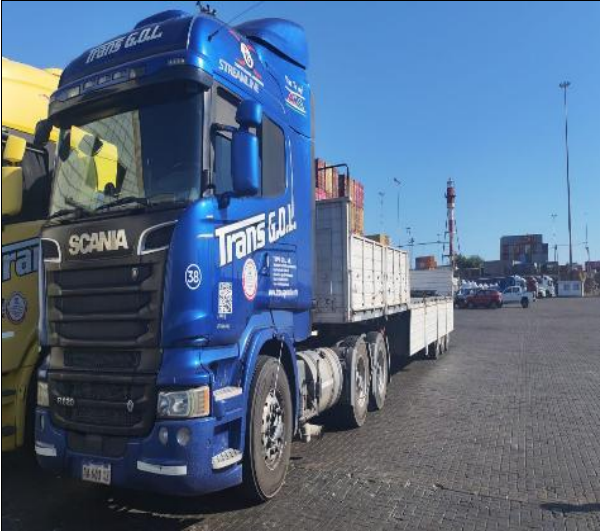
13. Camión en espera para ser cargado

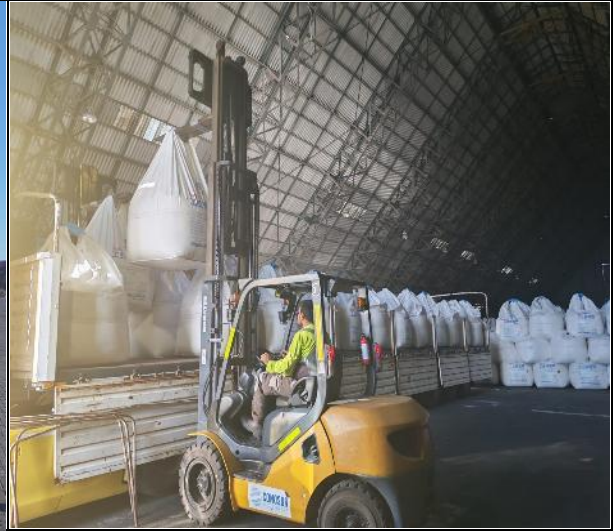
14. Camión en proceso de carguío.

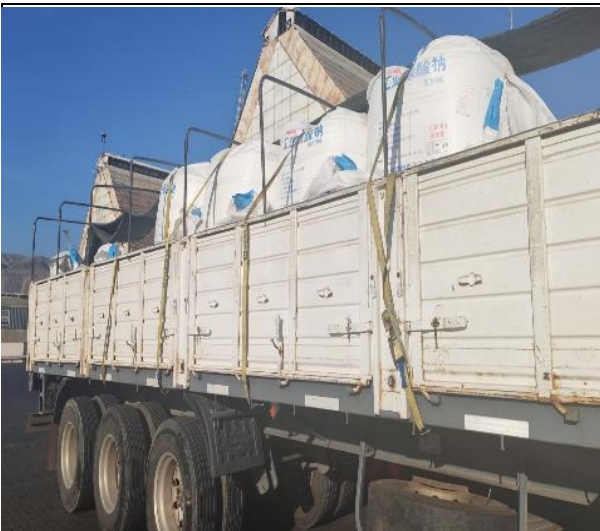
15. Carga debidamente trincada.

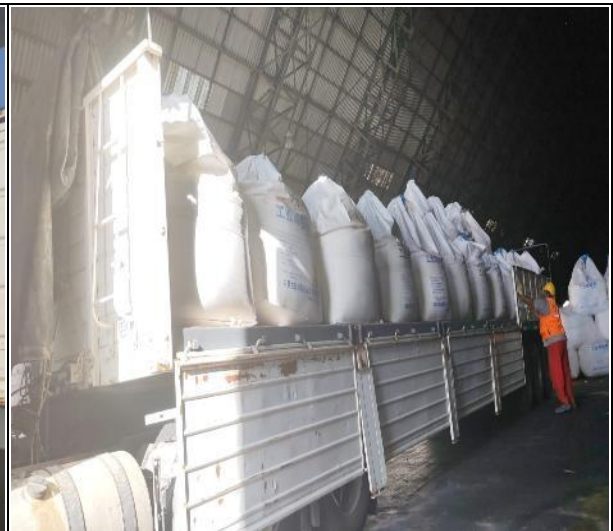
16. Camión cargado.

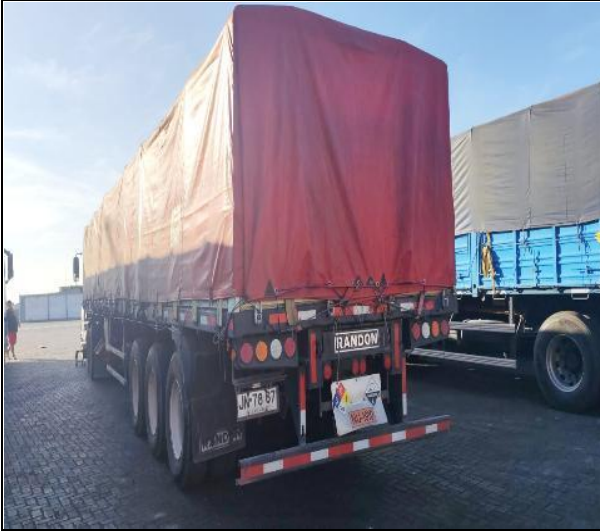
17. Camiones debidamente encarpados.

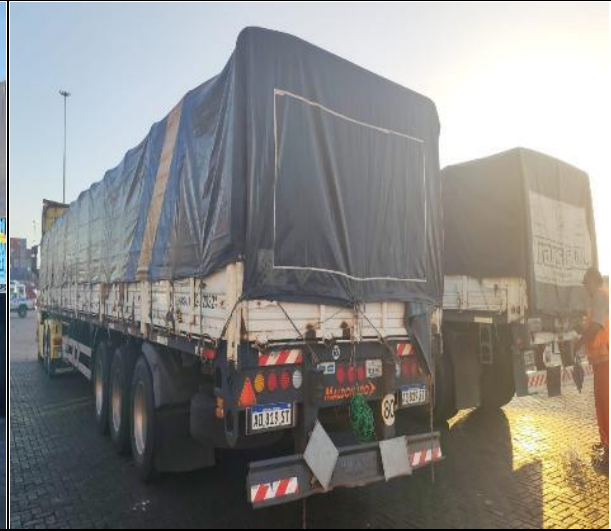
18. Otra vista de lo anterior.
