Informe: IQQ-2603-1051

“SUPERVISIÓN DE CARGUÍO DE BIG BAGS A CAMIÓN”

El día 13 de Marzo del 2026, en Empresa Portuaria Iquique

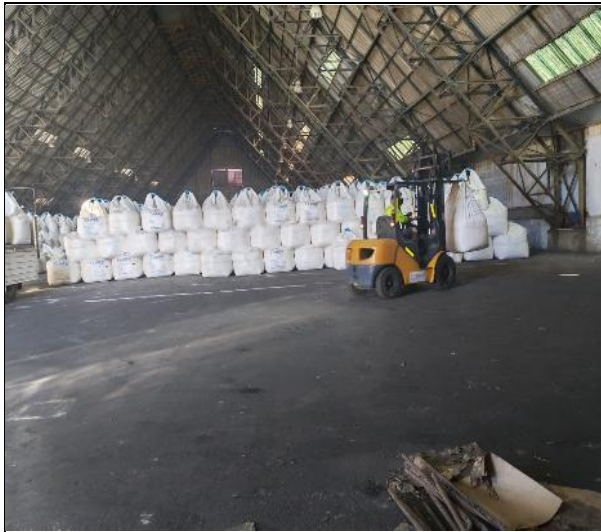
1. Carga siendo trasladada desde el sector de acopio.

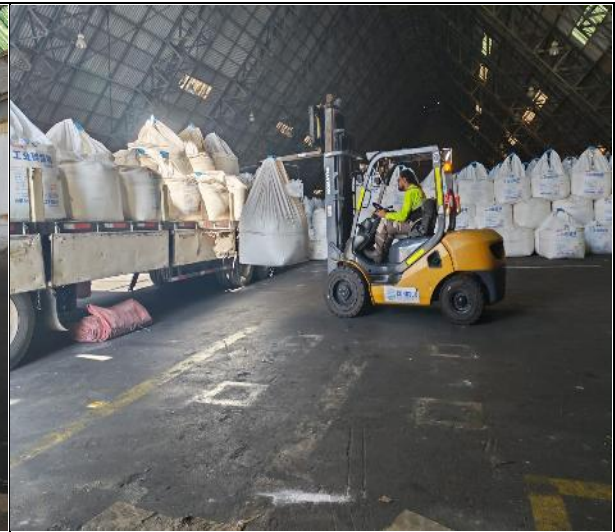
2. Big bags siendo cargados en camión.

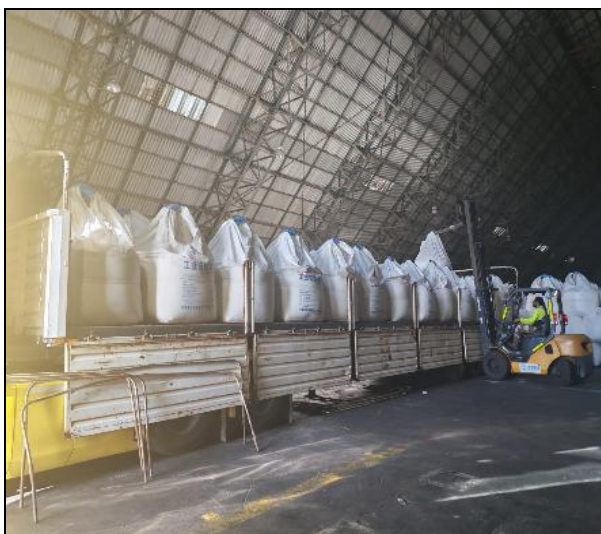
3. Carga siendo posicionada sobre el camión.

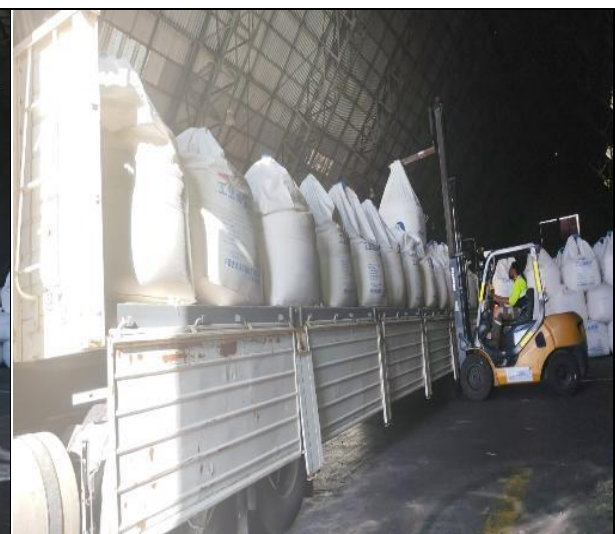
4. Camión cargado.

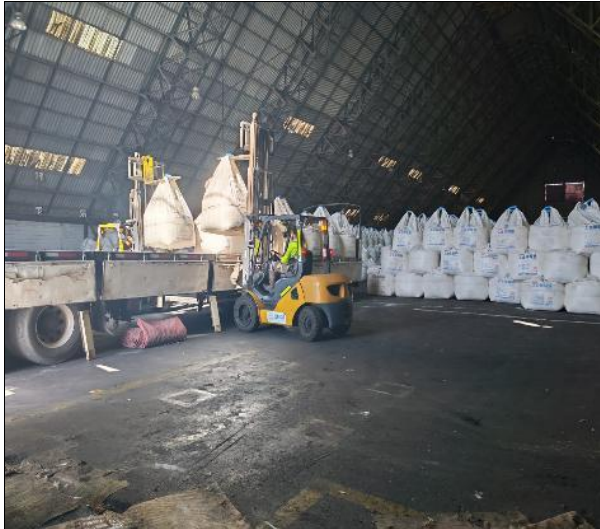
5. Carga siendo posicionada sobre camión.

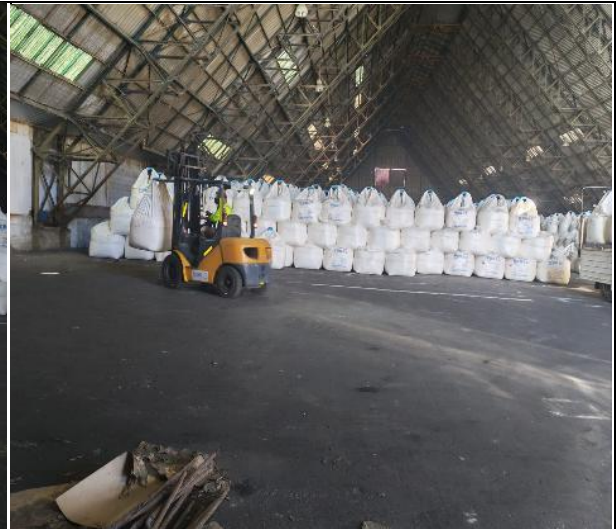
6. Carga siendo trasladada desde el sector de acopio.

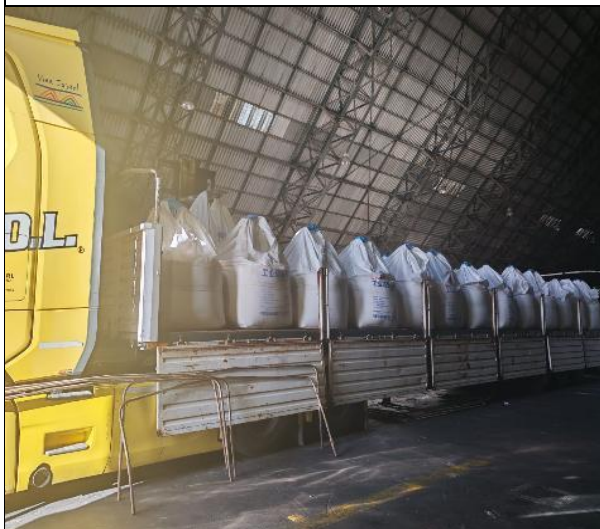
7. Camión cargado.

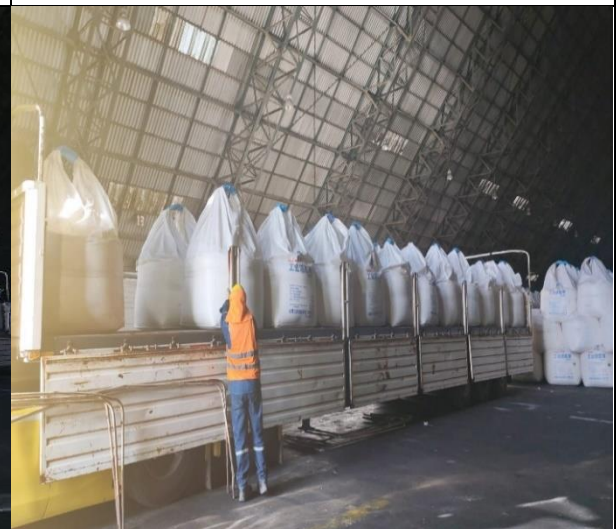
8. Camión siendo cargado

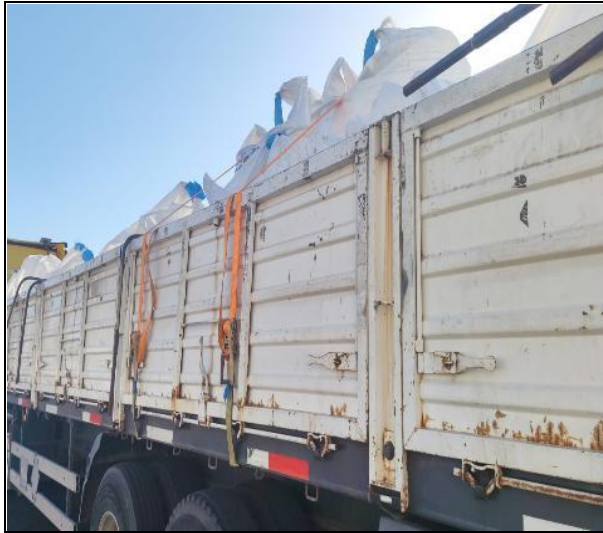
9. Carga debidamente trincada.

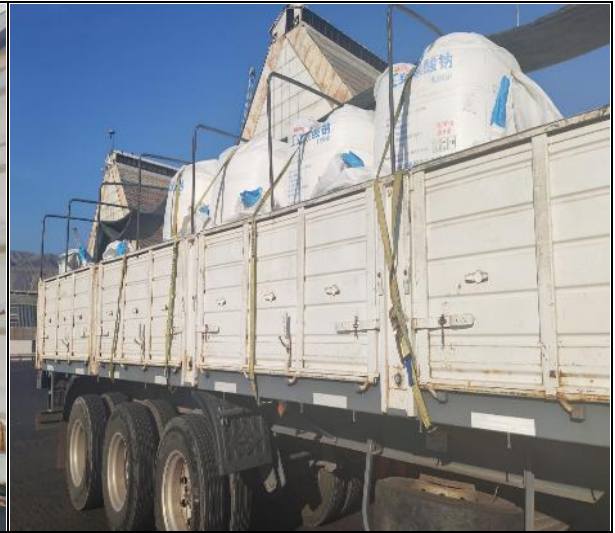
10. Carga trincada.

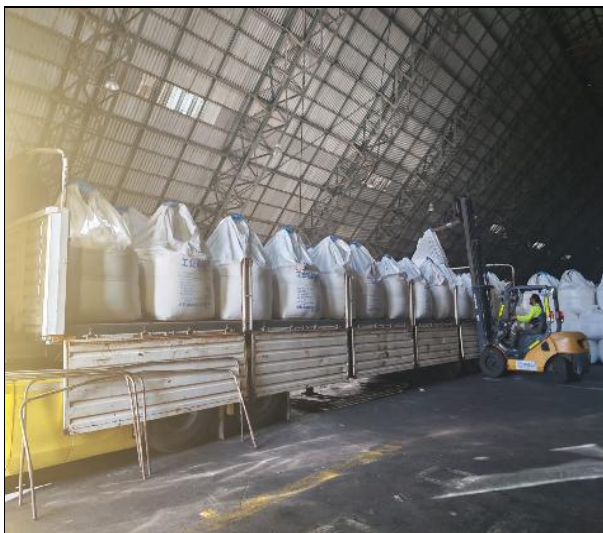
11. Camión cargado.

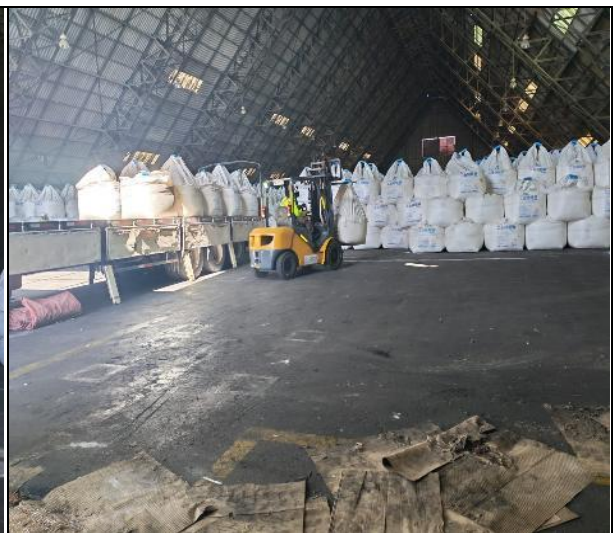
12. Camión siendo cargado.

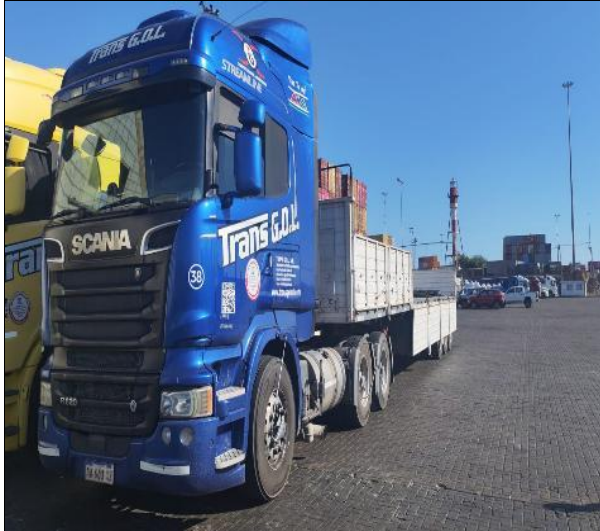
13. Camión en espera para ser cargado

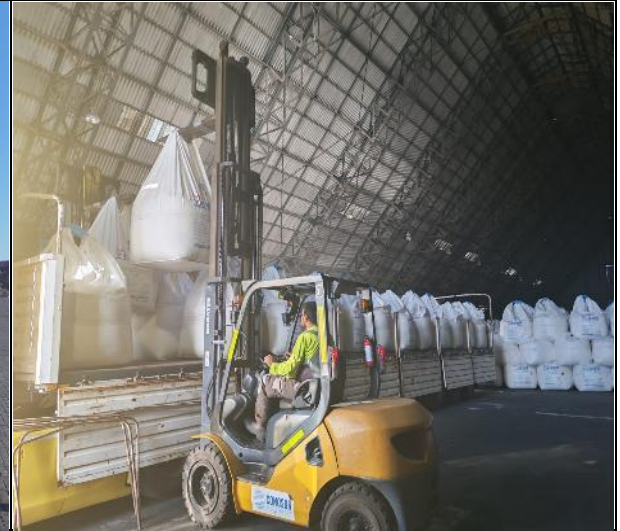
14. Camión en proceso de carguío.

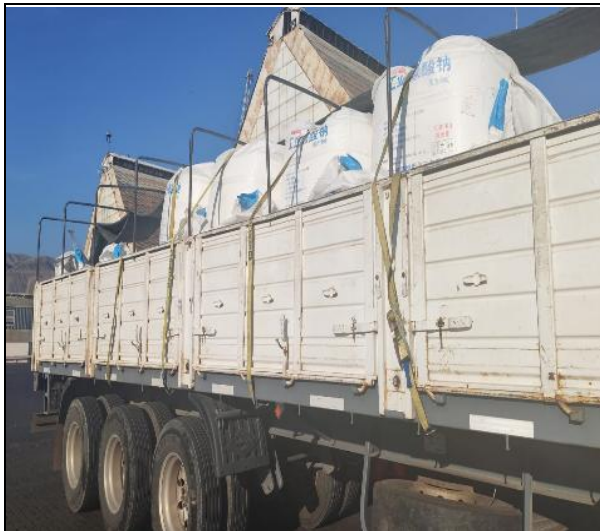
15. Carga debidamente trincada.

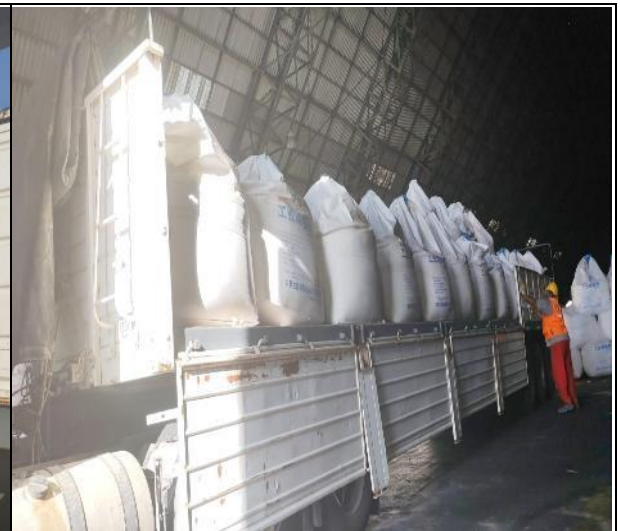
16. Camión cargado.

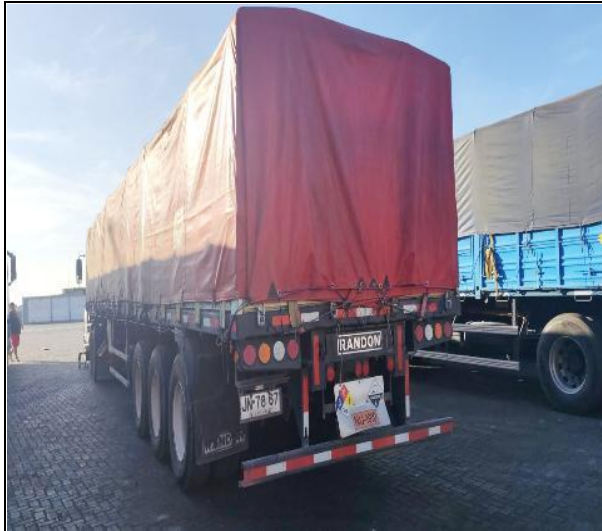
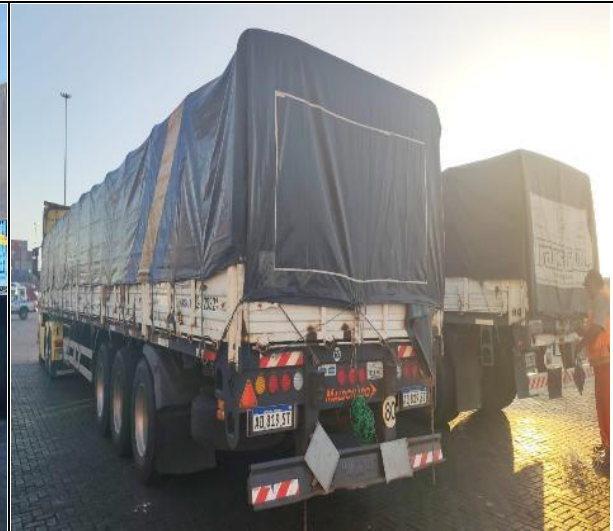
17. Camiones debidamente encarpados.

18. Otra vista de lo anterior.
