## M/N TLC QUANZHOU V. 2

Entre el 01 y 02 Mayo del 2026, en Terminal Puerto Patillos (Iquique / CHILE), se procedió llevar a cabo Inspección de Bodegas. Considerando lo anterior, podemos informar lo siguiente:

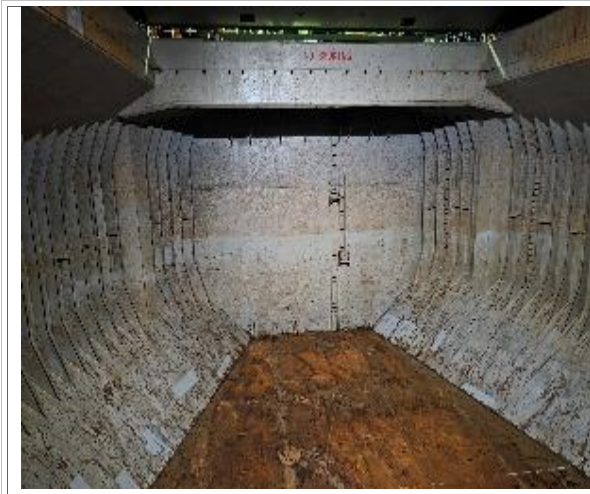
1. Vista de la proa bodega N° 1.

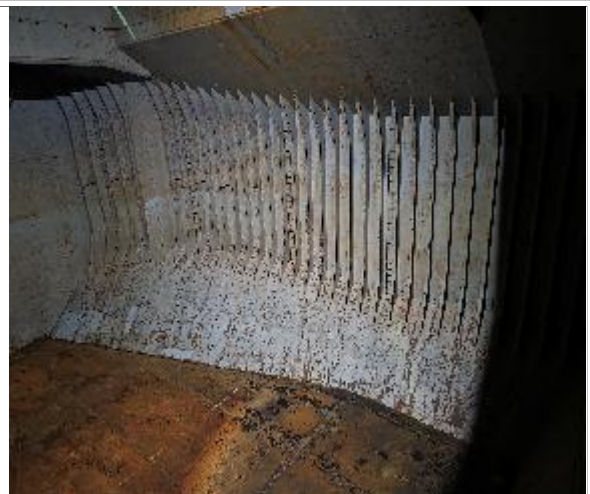
2. Vista banda de estribor apta para encalar.

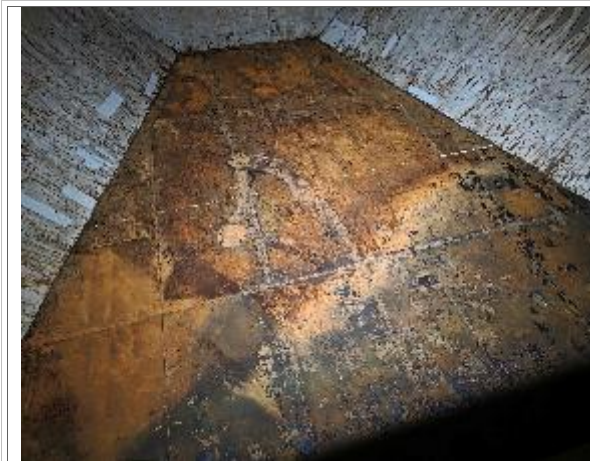
3. Fondo sin restos de carga.

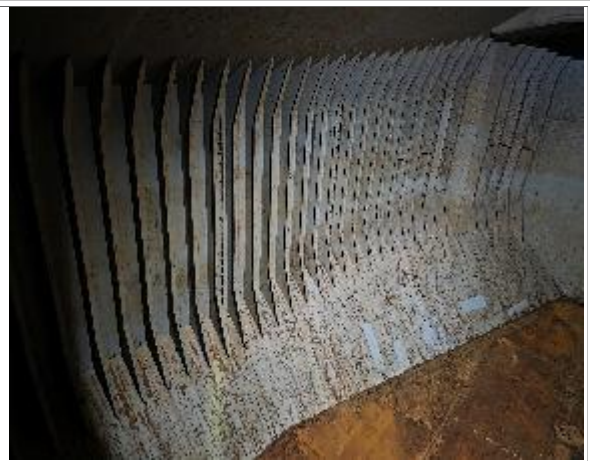
4. Vista banda de babor apta para encalar.

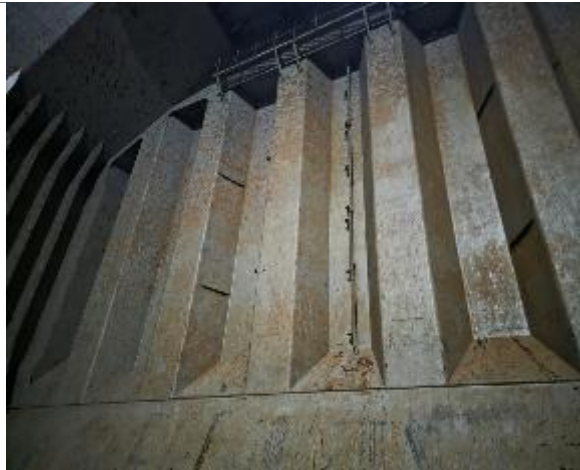
5. Vista general del mamparo de proa, apta para encalar.

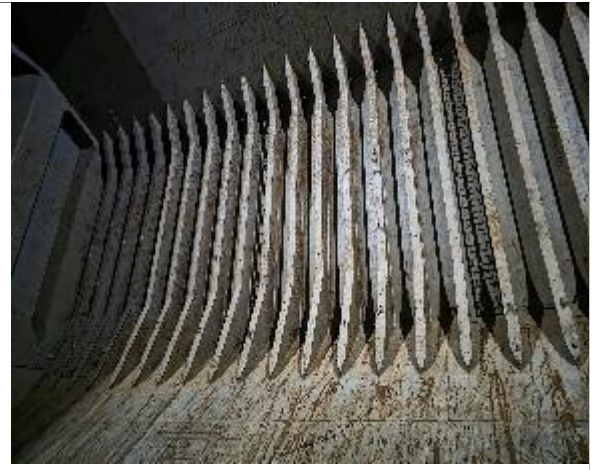
6. Vista banda estribor apta para encalar.

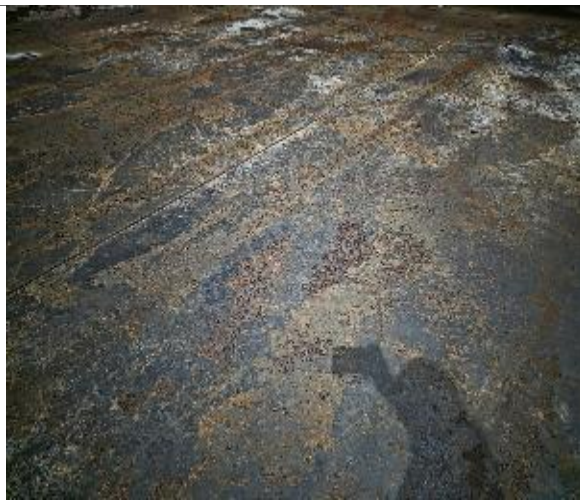
7. Vista del piso de la bodega.

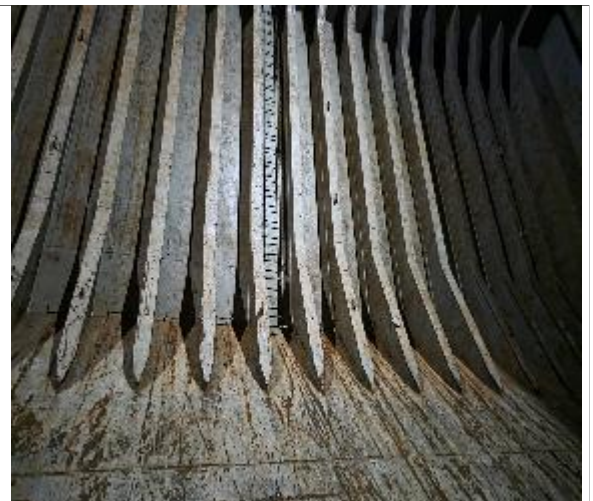
8. Vista a babor apta para encalar.

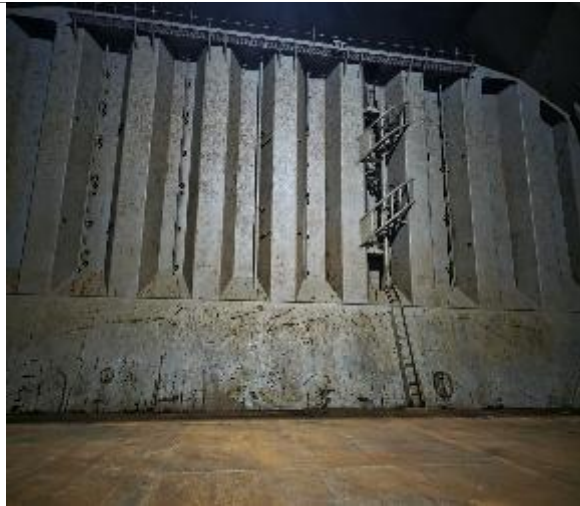
9. Vista general de mamparo de proa en condiciones de encalar.

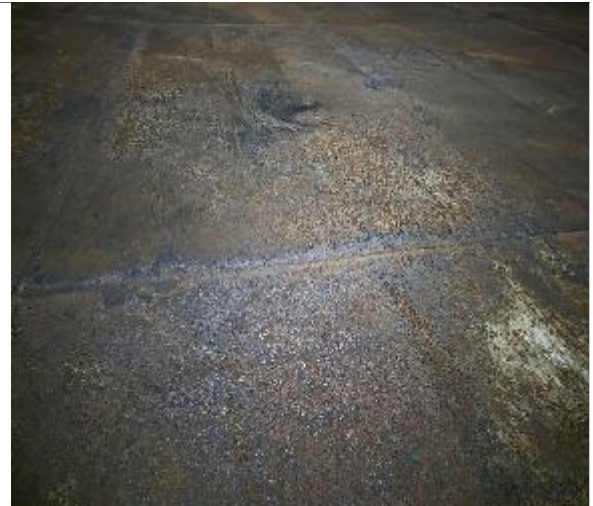
10. Vista del piso de la bodega, apta para encalar.

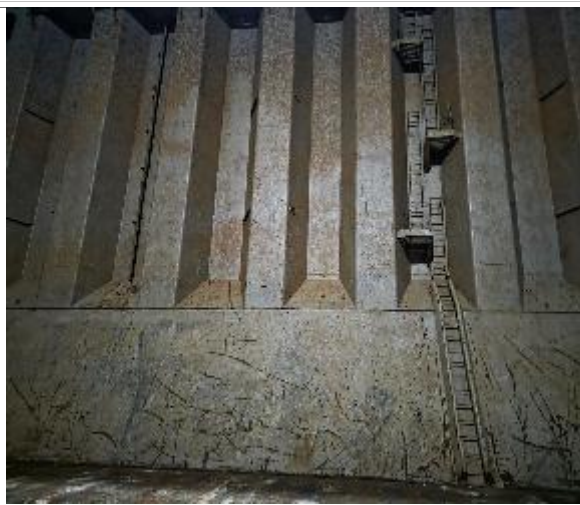
11. Vista de popa en condiciones de encalar.

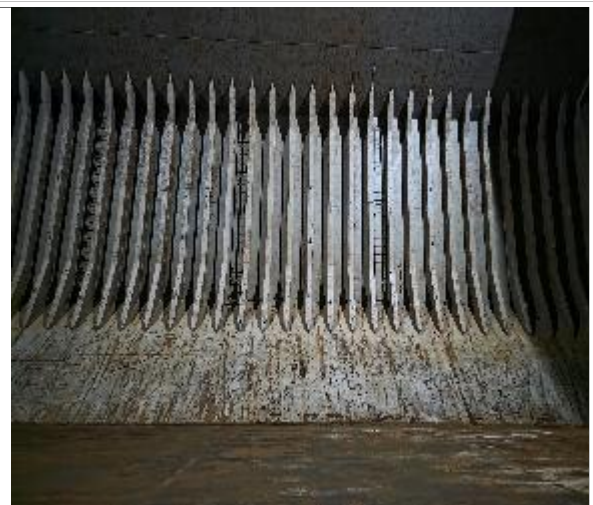
12. Banda de babor en condiciones de encalar.

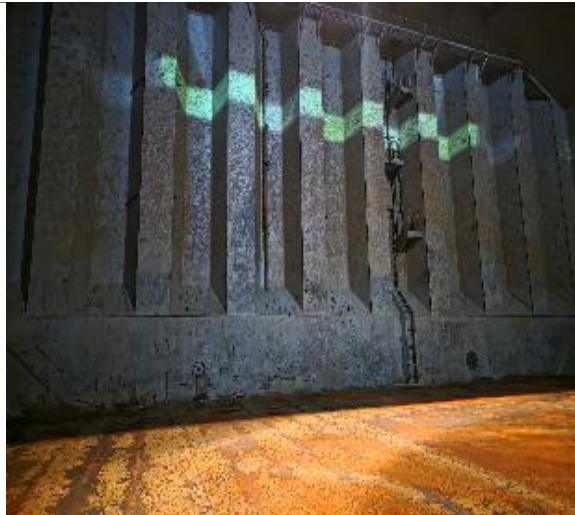
13. Mamparo de proa en condiciones de encalar.

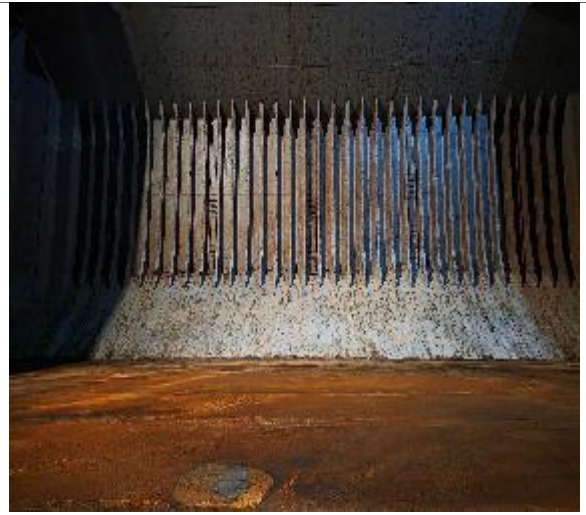
14. Banda de estribor en condiciones de encalar.

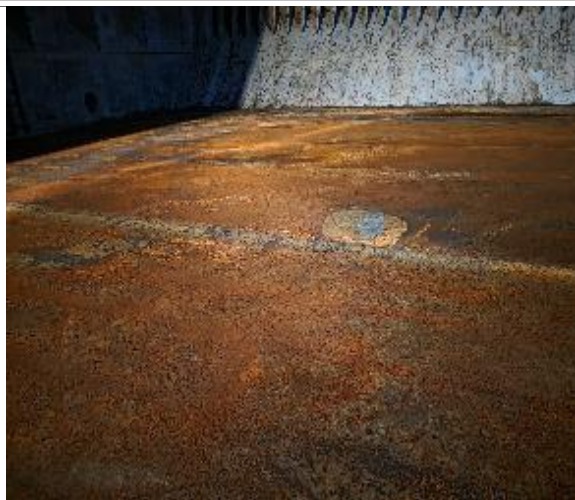
15. Fondo de la bodega.

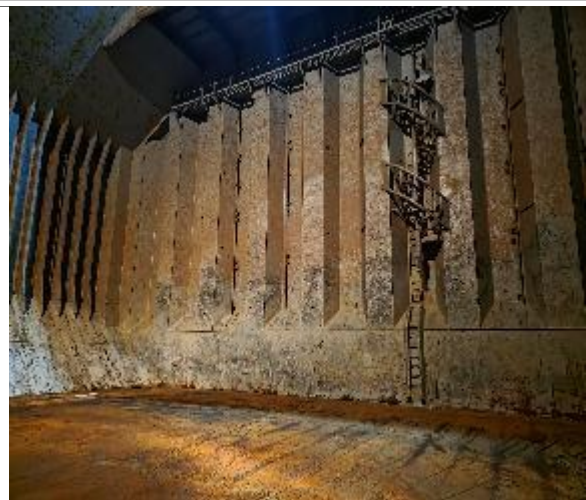
16. Vista de popa sin restos de carga.

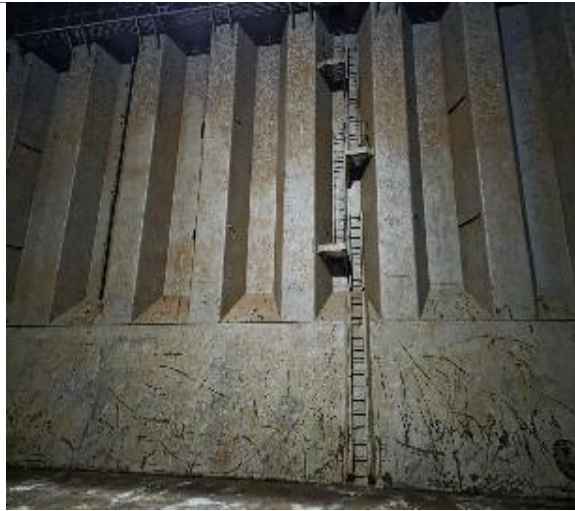
17. Mamparo de proa en condiciones de encalar.

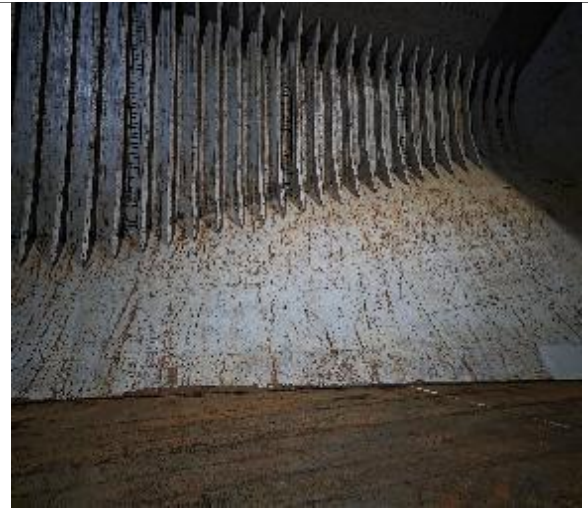
18. Banda de estribor en condiciones de encalar.

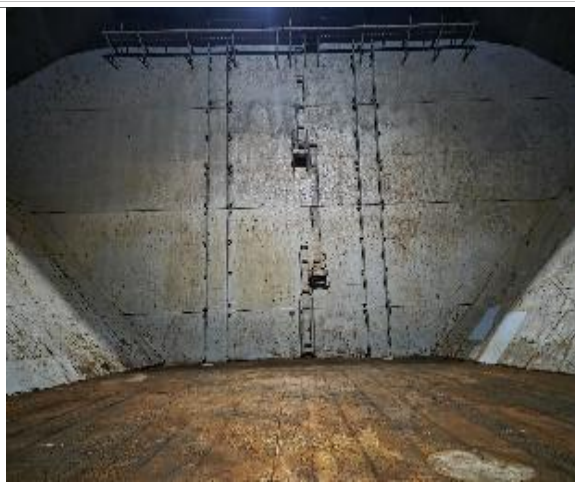
19. Popa sin restos de carga.

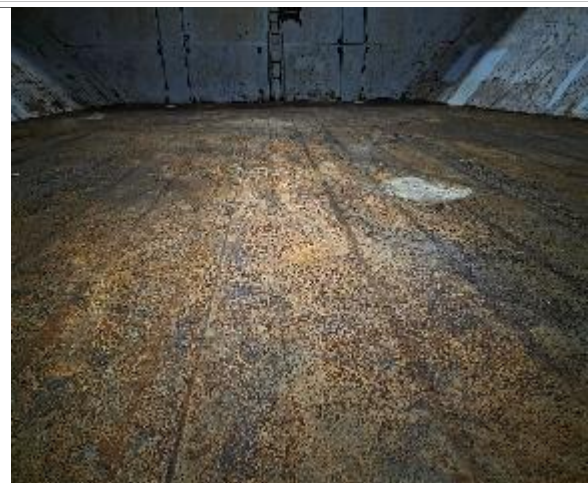
20. Vista a fondo sin restos de carga.

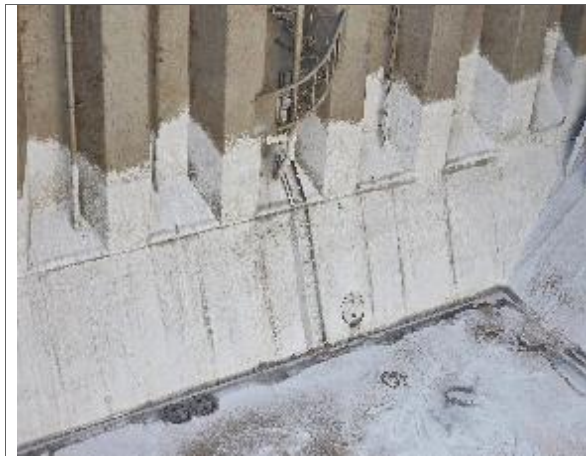
21. Vista a popa de la bodega N° 1 encalada.

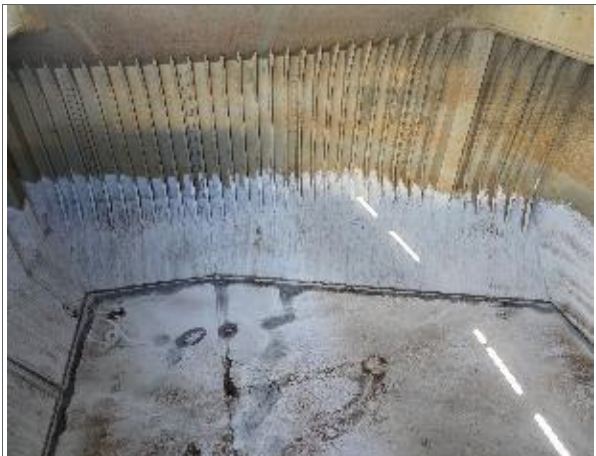
22. Banda de babor de la bodega.

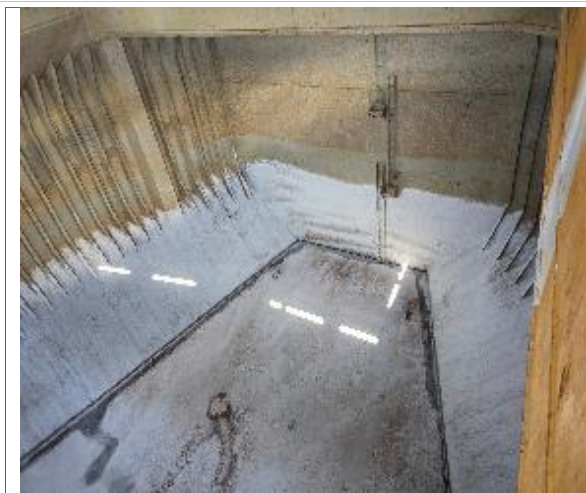
23. Vista de proa.

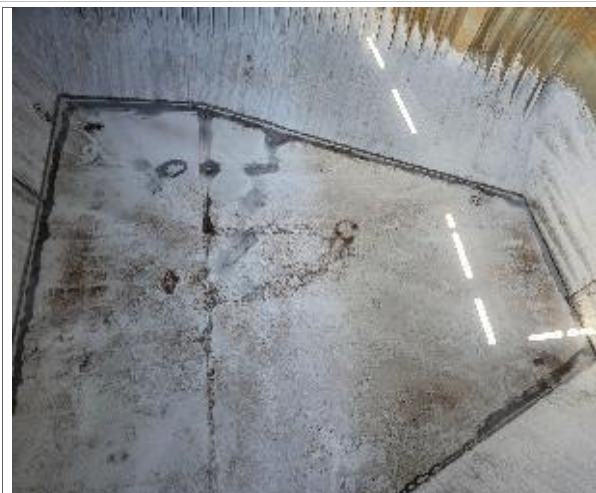
24. Vista a fondo debidamente encalado.

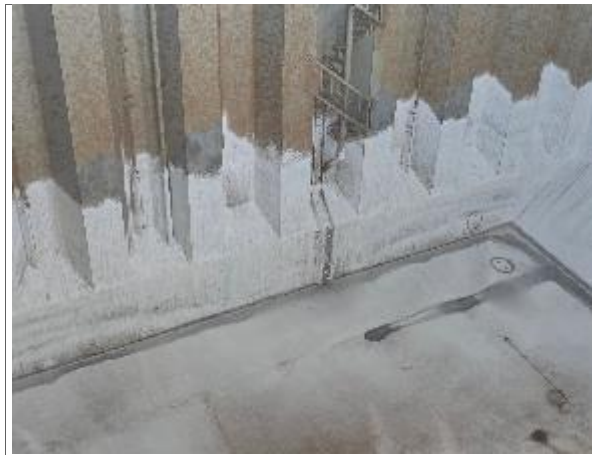
25. Proa de la bodega N° 2 correctamente encalada.

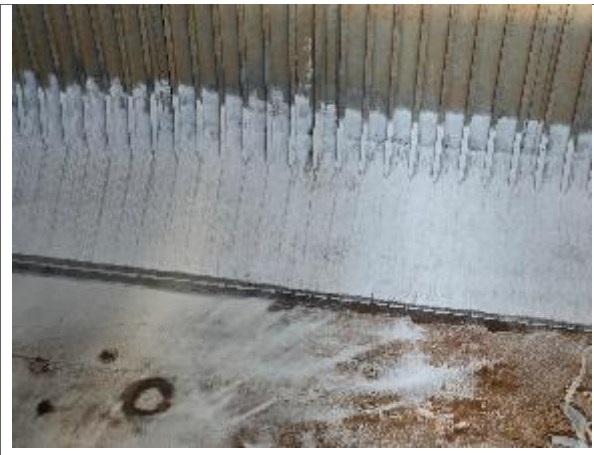
26. Estribor y fondo encalado.

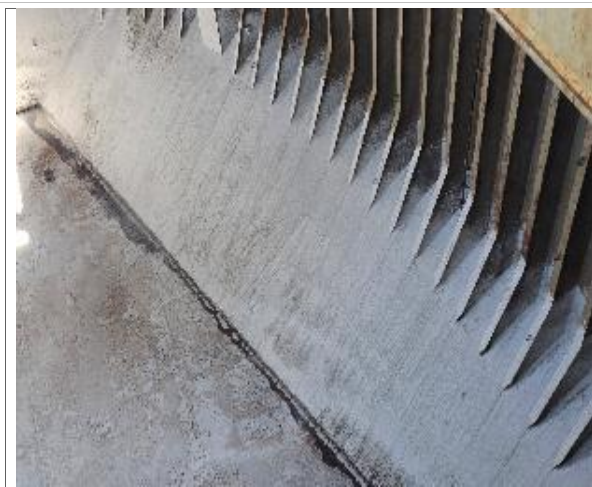
27. Vista de babor.

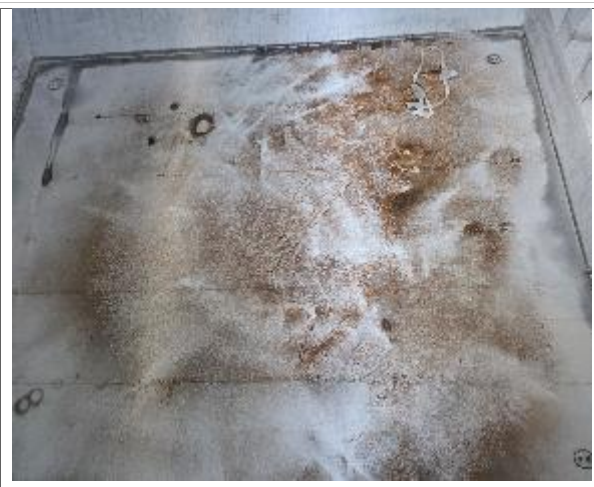
28. Fondo y popa de la bodega.

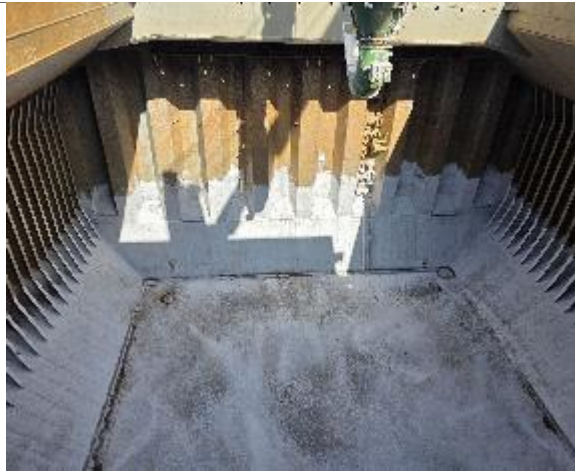
29. Proa de la bodega N° 3 correctamente encalada.

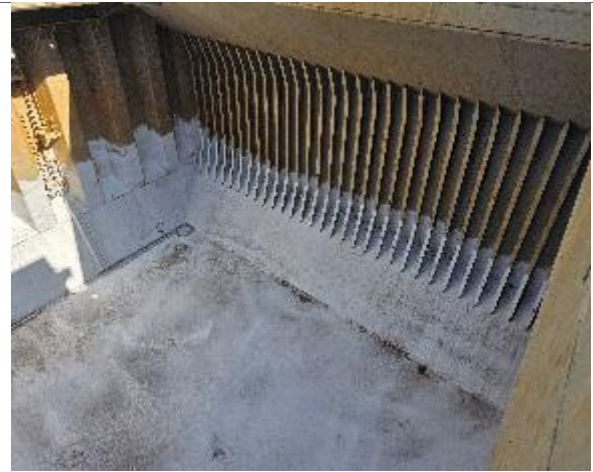
30. Estribor y fondo encalado.

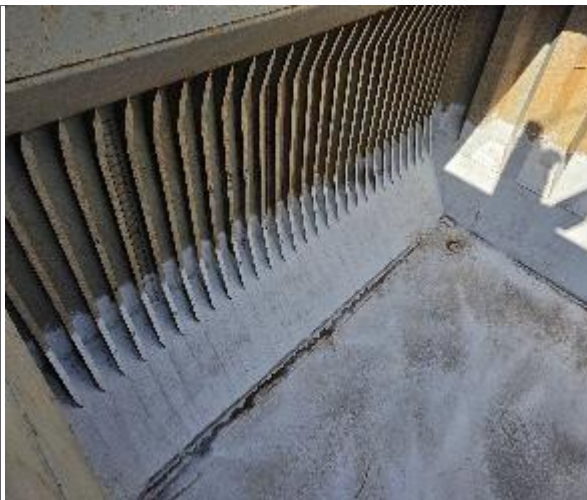
31. Babor de la bodega y fondo.

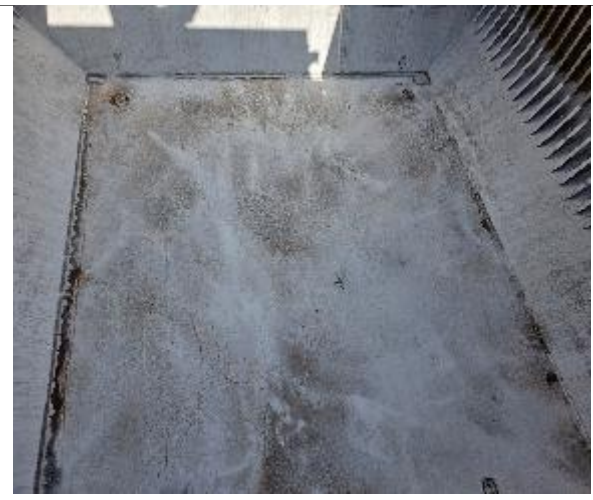
32. Fondo y popa de la bodega con película de cal.

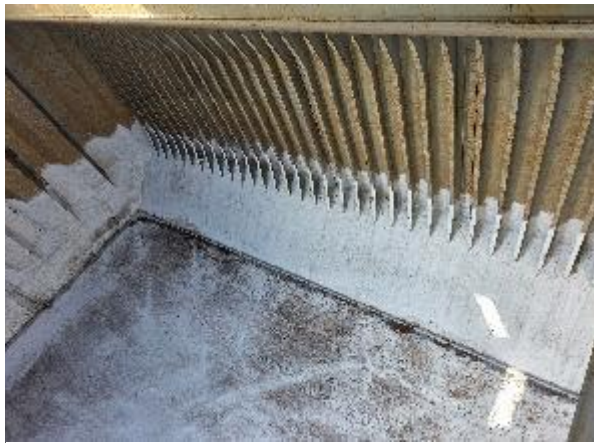
33. Babor encalado.

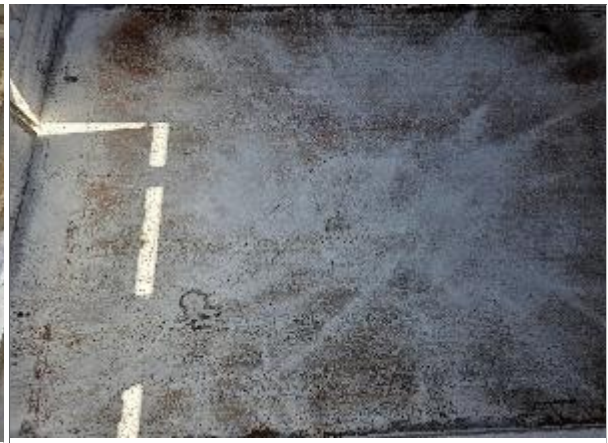
34. Vista a fondo debidamente encalado.

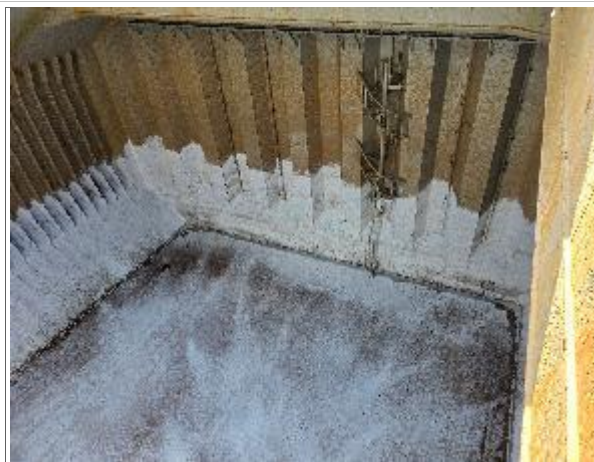
35. Vista a popa de la bodega.

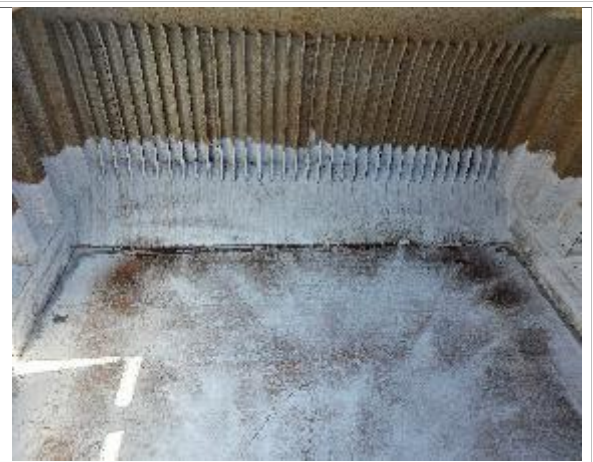
36. Banda de estribor debidamente encalada.

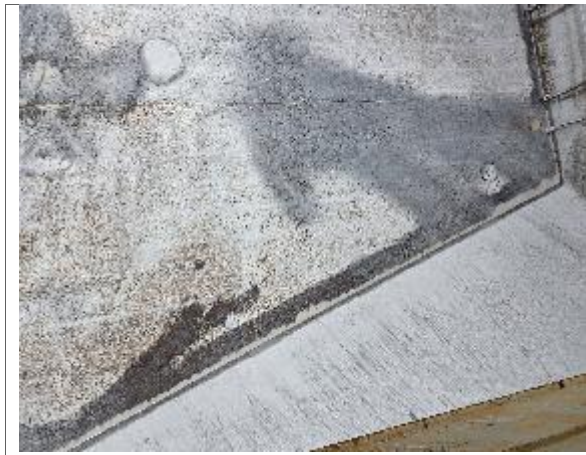
37. Babor encalado.

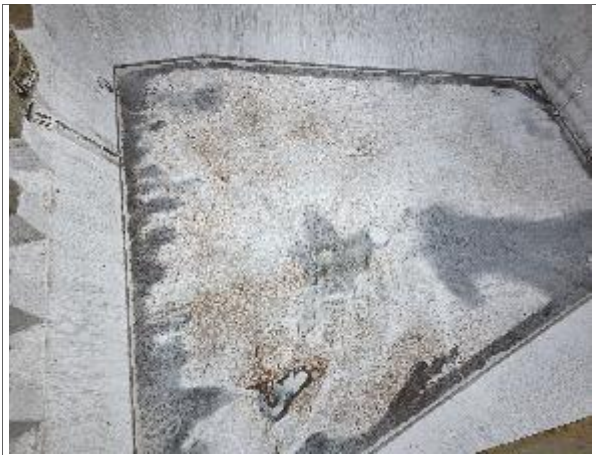
38. Vista a fondo debidamente encalado.

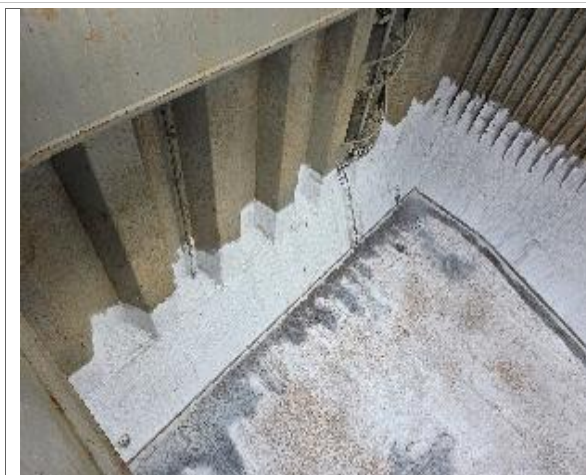
39. Vista a proa de la bodega.

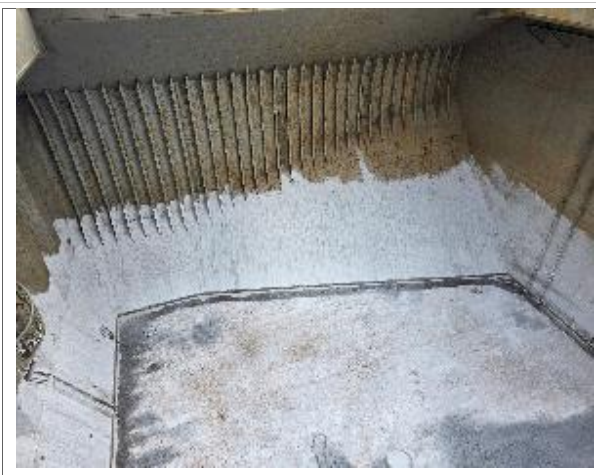
40. Banda de estribor debidamente encalada.

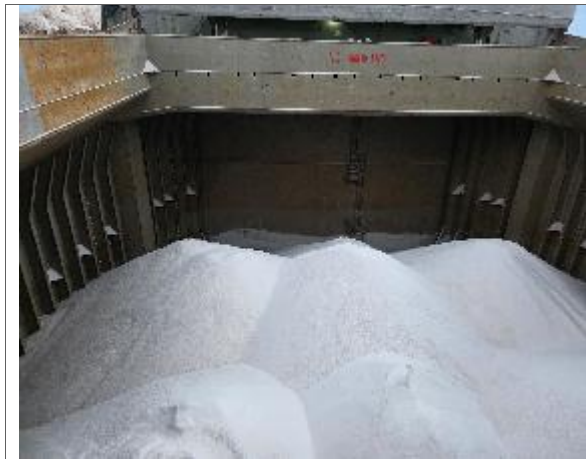
41. Vista hacia proa de bodega N° 1 cargada.

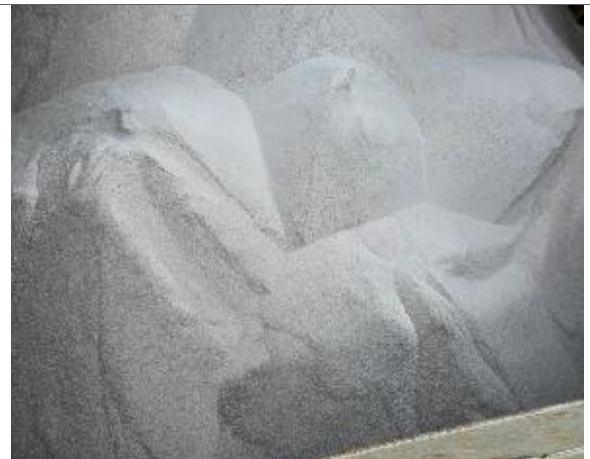
42. Vista hacia popa de bodega N° 1 cargada.

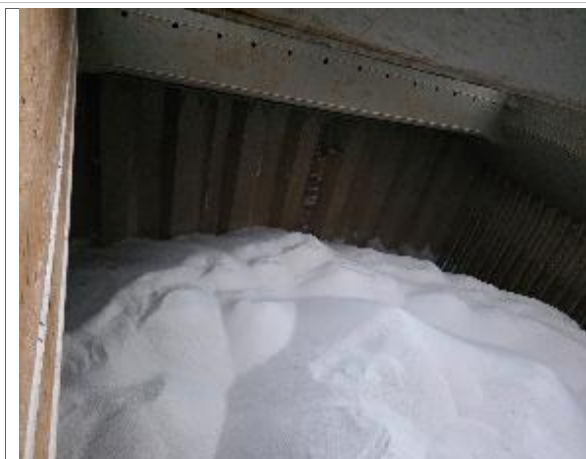
43. Vista hacia proa de bodega N° 2 cargada.

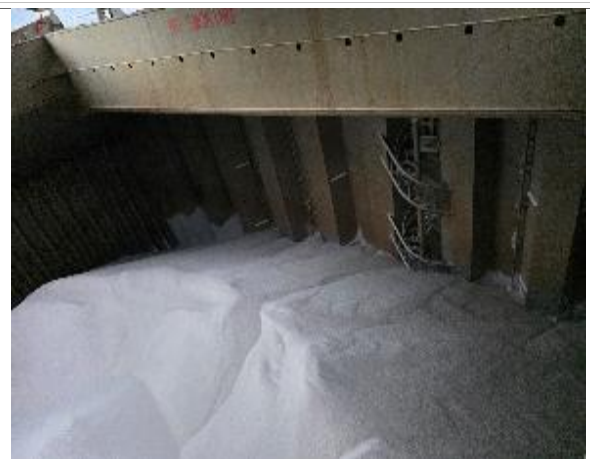
44. Vista hacia popa de bodega N° 2 cargada.

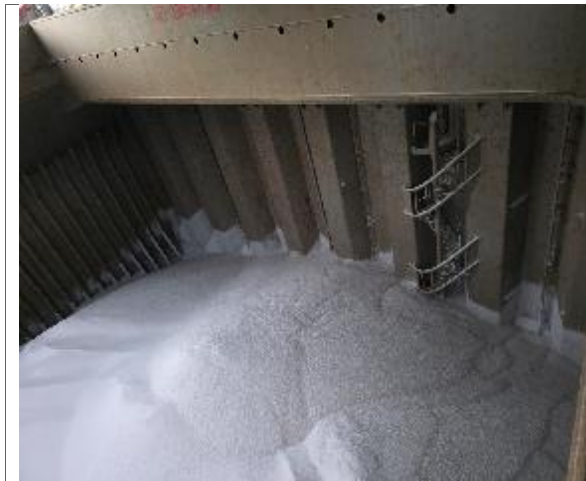
45. Vista hacia proa de bodega N° 3 cargada.

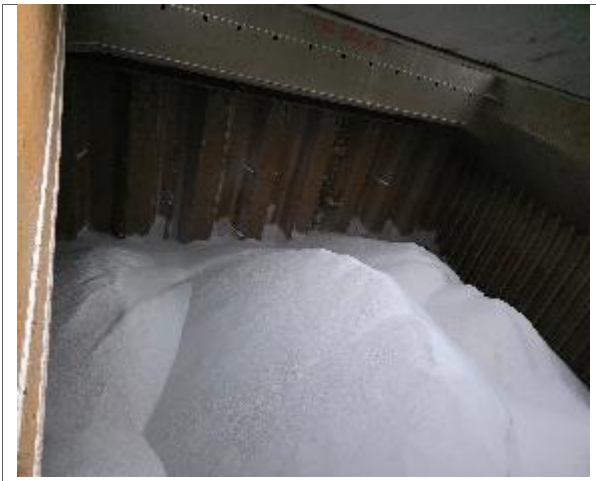
46. Vista hacia popa de bodega N° 3 cargada.

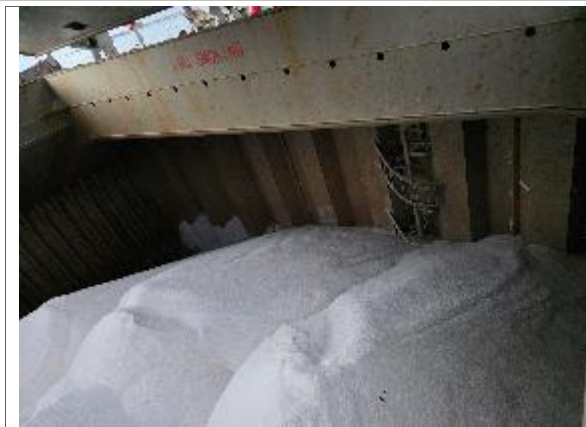
47. Vista hacia proa de bodega N° 4 cargada.

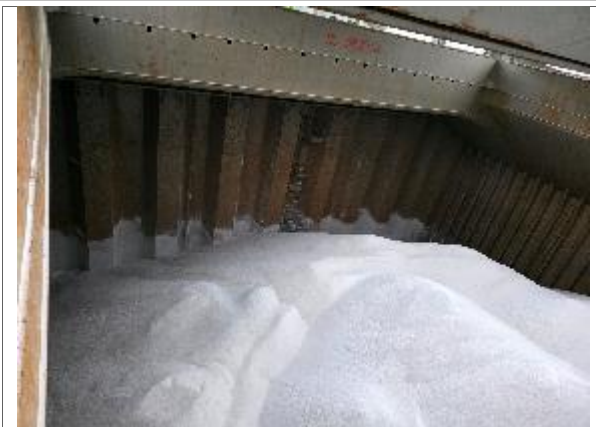
48. Vista hacia popa de bodega N° 4 cargada.

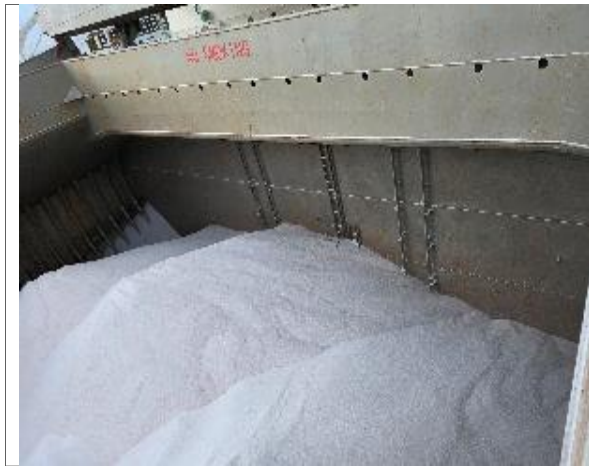
49. Vista hacia popa de bodega N° 5 cargada.

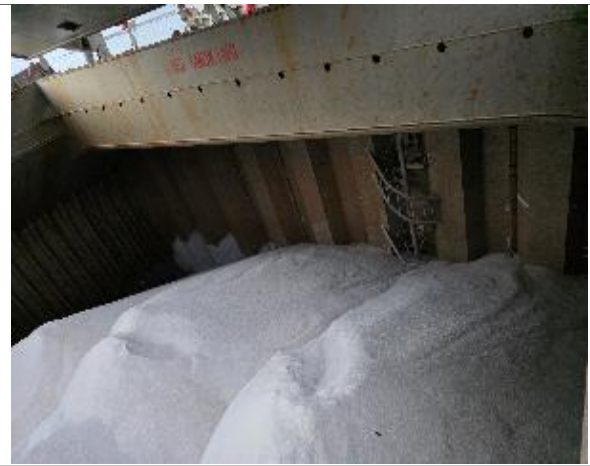
50. Vista general de bodega N° 5 cargada.
