## M/N SPL ATACAMA V. 165

Entre el 19 y 21 de Mayo de 2026, en Terminal Puerto Patillos (Iquique / CHILE), se procedió llevar a cabo Inspección de Bodegas. Considerando lo anterior, podemos informar lo siguiente:

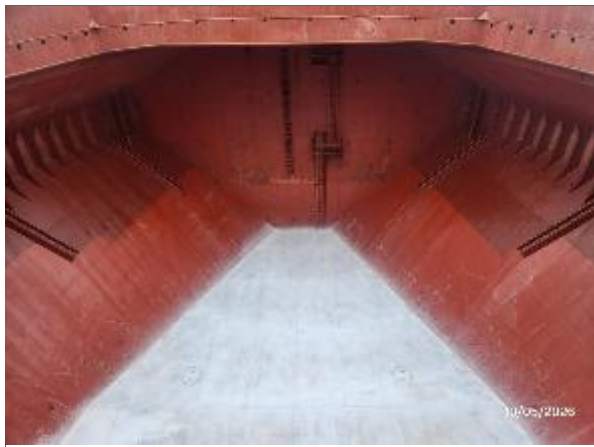
1. Proa de la bodega N°1 encalada.

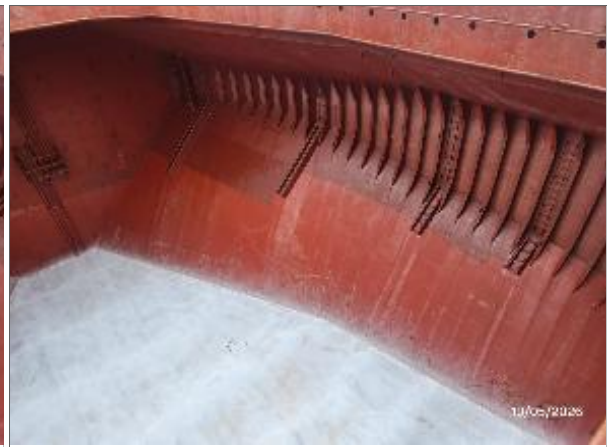
2. Estribor y fondo encalada.

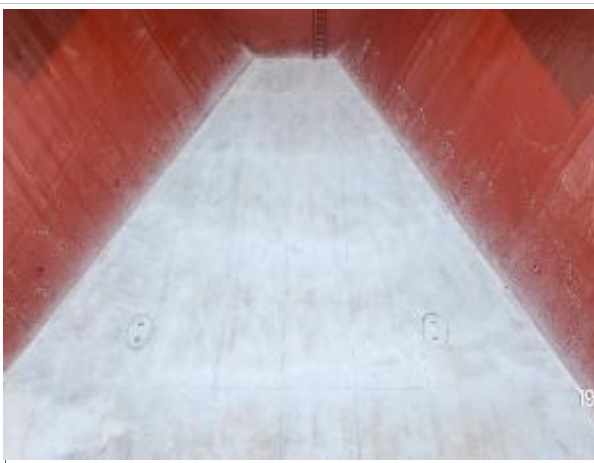
3. Fondo de la bodega No.1.

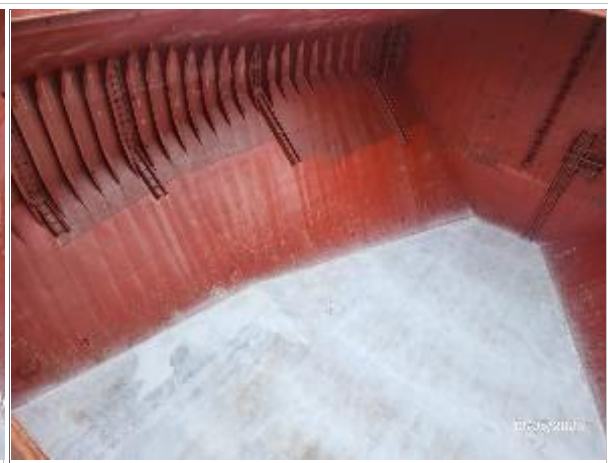
4. Babor de la bodega encalada correctamente.

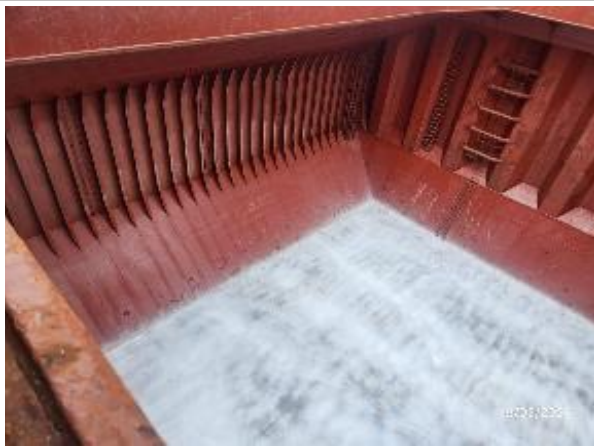
5. Banda lateral de estribor y fondo encalado.

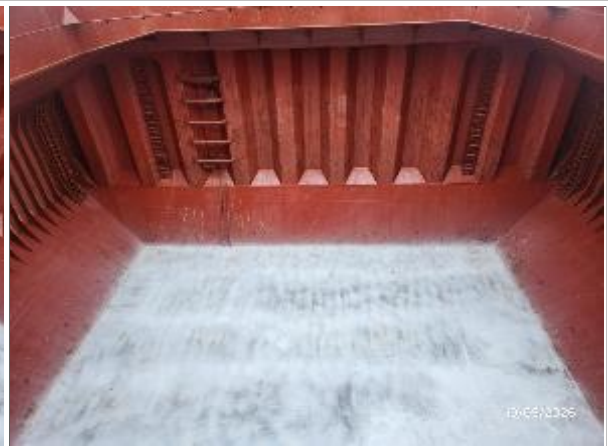
6. Vista de proa y fondo encalado.

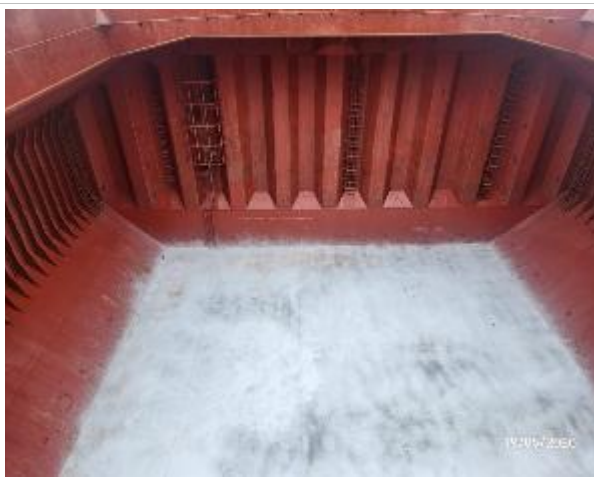
7. Vista general de la bodega.

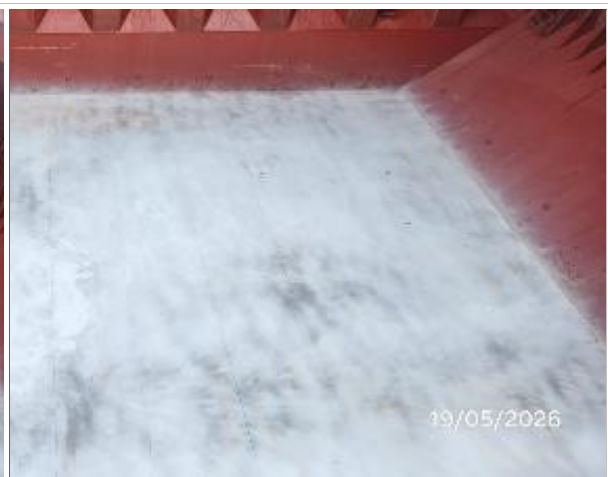
8. Fondo de la bodega No. 2.

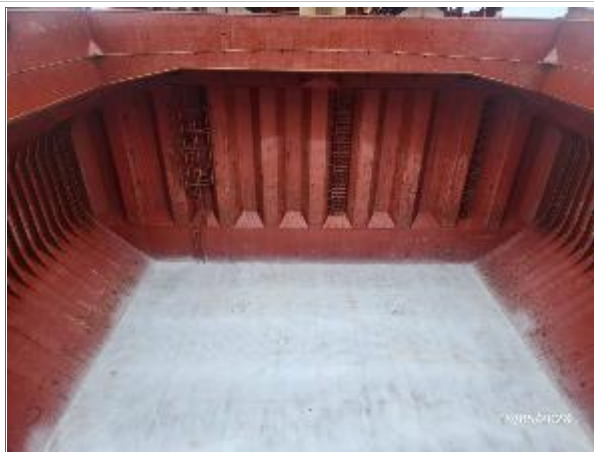
9. Proa y fondo de la bodega N° 3.

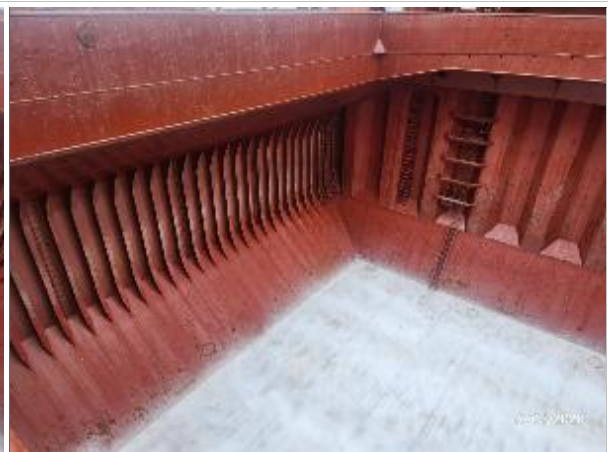
10. Estribor y fondo encalada.

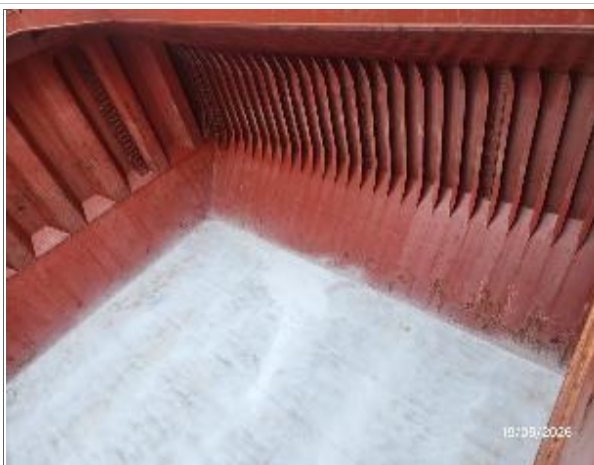
11. Babor y fondo encalada.

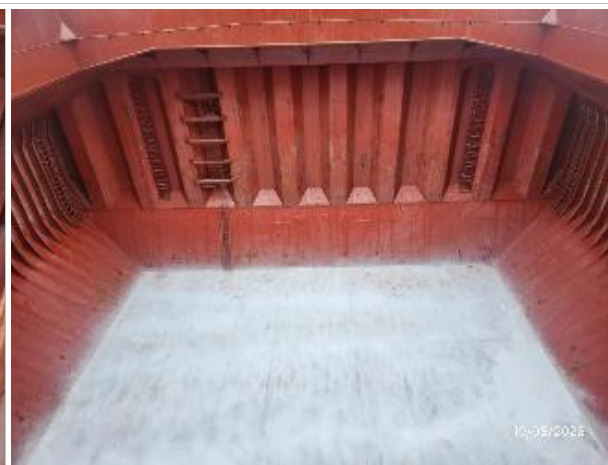
12. Popa debidamente encalada.

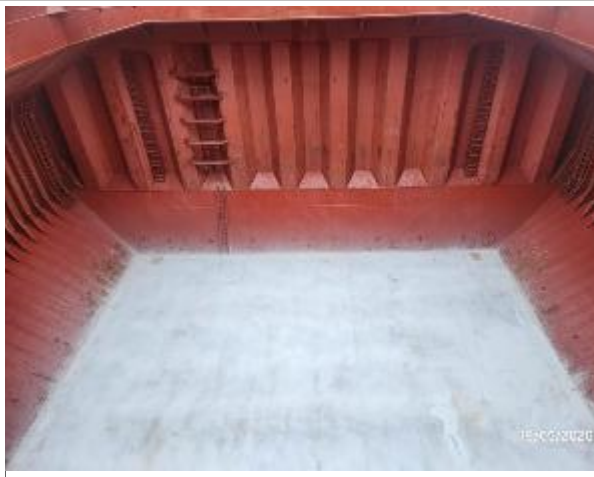
13. Proa y fondo encalado bodega N° 4.

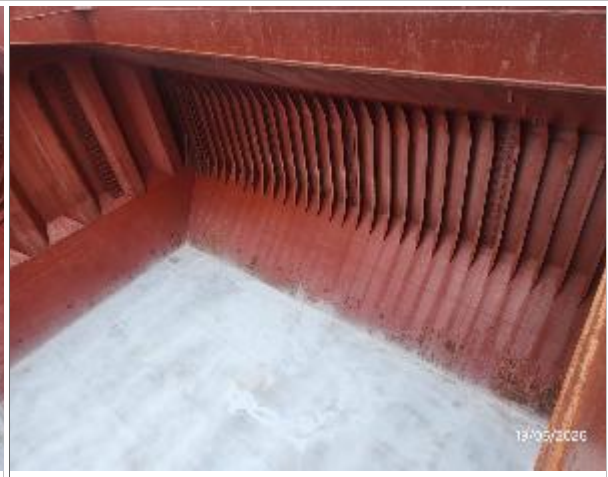
14. Banda de babor encalada.

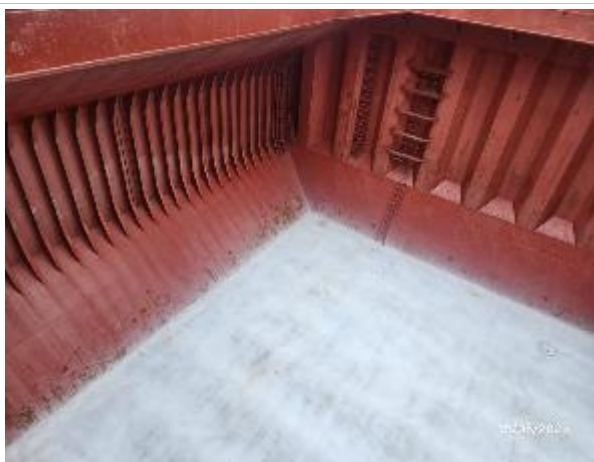
15. Banda de estribor encalada.

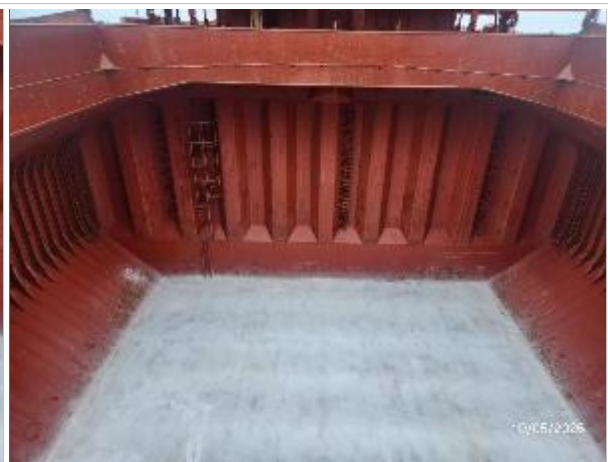
16. Popa de la bodega encalada.

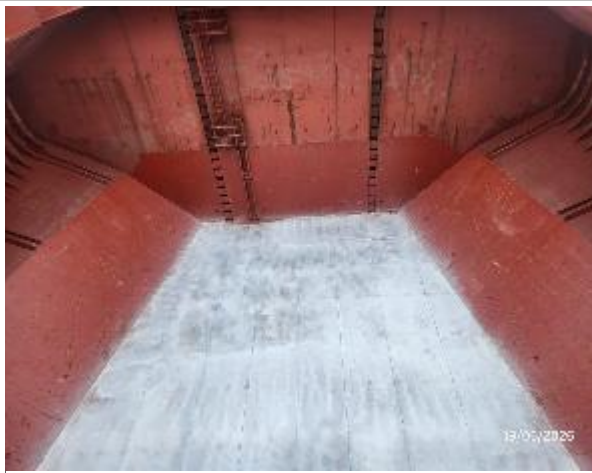
17. Popa de la bodega N° 5 encalada.

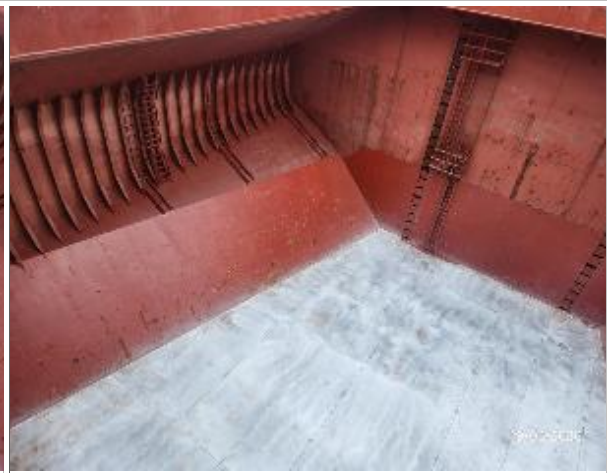
18. Banda de estribor y fondo de la bodega encalada.

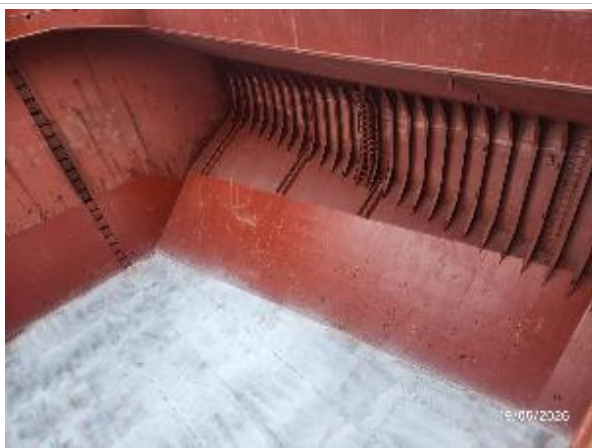
19. Babor encalado bodega No. 5.

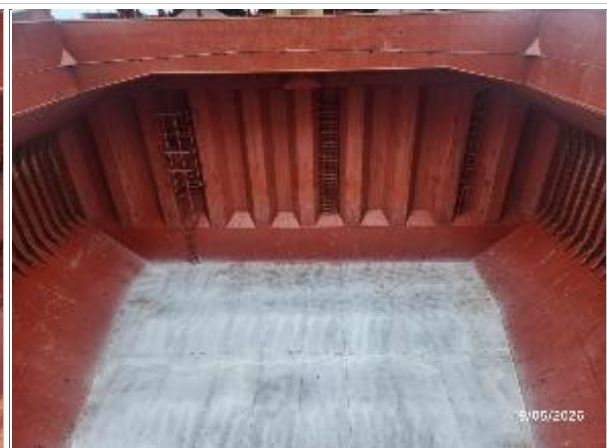
20. Proa de la bodega No. 5.

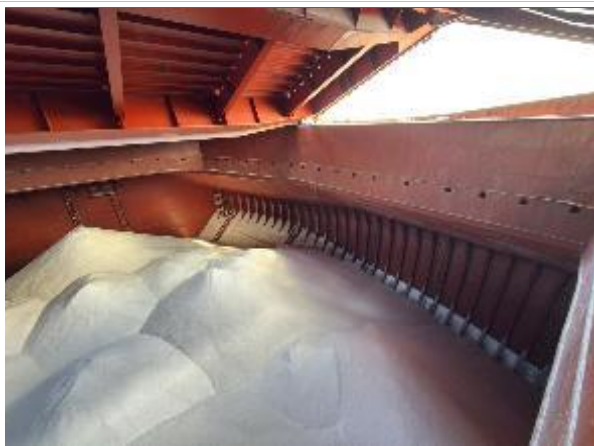
21. Proa de bodega N° 1 cargada.

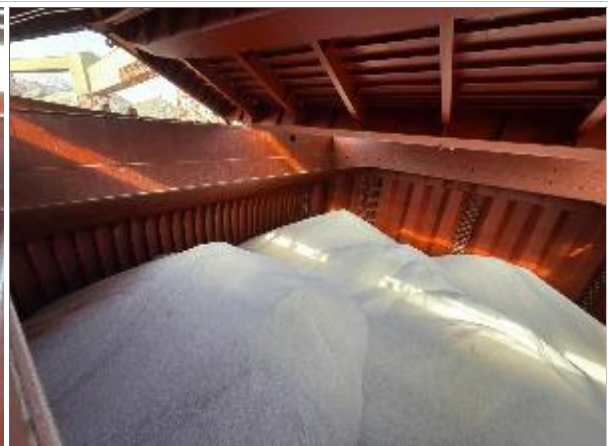
22. Popa de bodega N° 1 cargada.

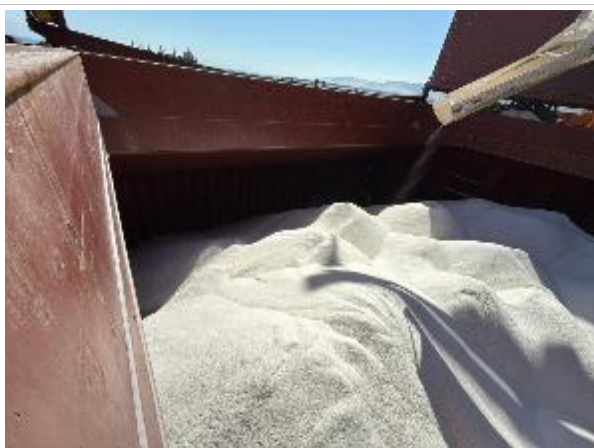
23. Estribor de bodega N° 2 cargada.

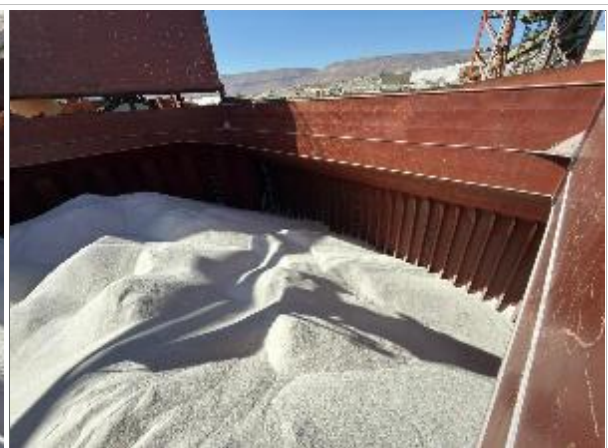
24. Babor de bodega N° 2 cargada.

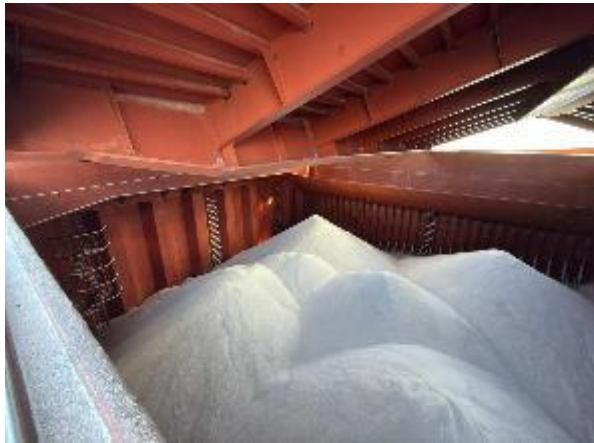
25. Proa de bodega N° 3 cargada.

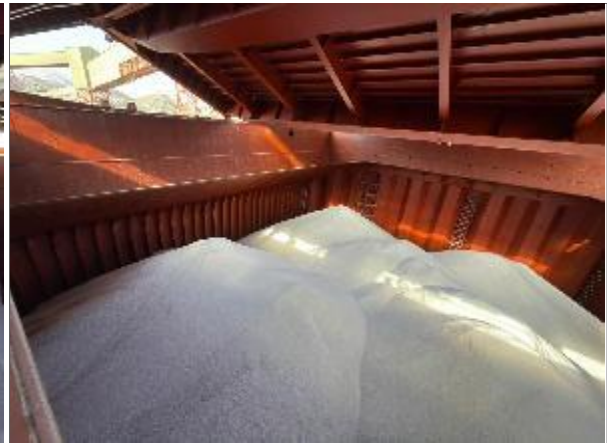
26. Popa de bodega N° 3 cargada.

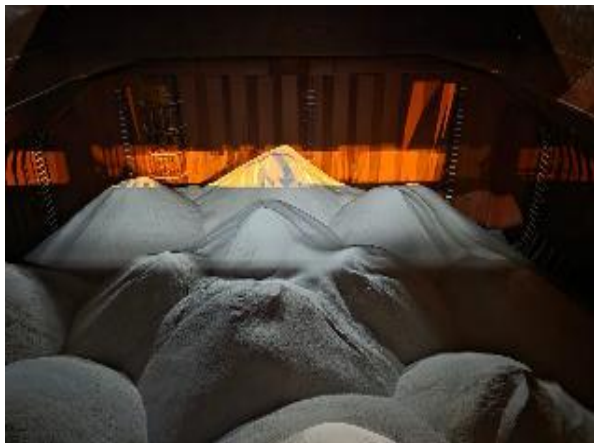
27. Proa de bodega N° 4 cargada.

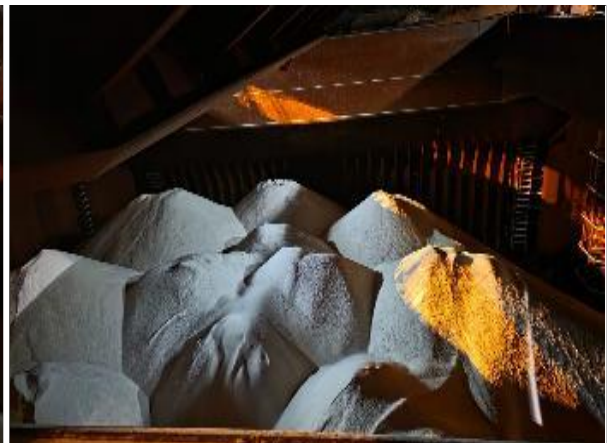
28. Babor de bodega N° 4 cargada.

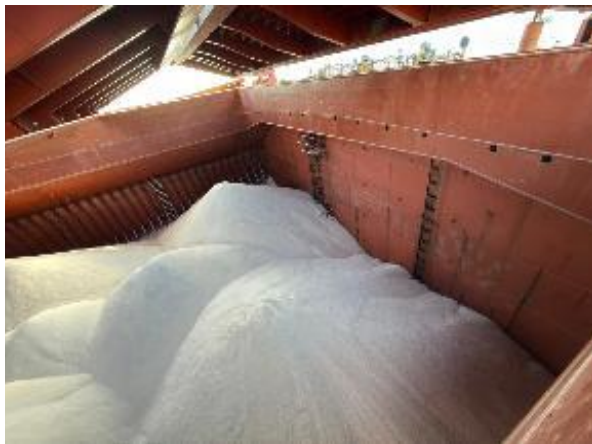
29. Popa de bodega N° 5 cargada.

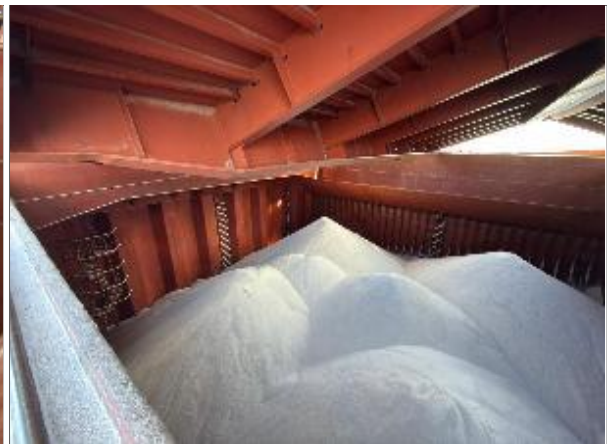
30. Proa de bodega N° 5 cargada.
