"SUPERVISIÓN Y CONTROL DE OPERACIONES DE DESCARGA PARA EL CUIDADO DE LA SAL"
ETAPA 1: INSPECCIÓN DE EQUIPOS PREVIO A LA DESCARGA

INSPECCIÓN POR CUENTA DE	SPL / EMPREMAR
SOLICITADO POR	Sr. Osvaldo Morales
REFERENCIA A CLIENTE	PMO-2604-1659

Corroborar la idónea condición de los equipos (camiones, buzones de transferencia, palas mecánicas y cargadores frontales) utilizados en la descarga de sal, desde la **MN SPL ATACAMA V.165**, la cual será transportada desde el Puerto Empormontt a las Bodegas de SPL Puerto Montt.

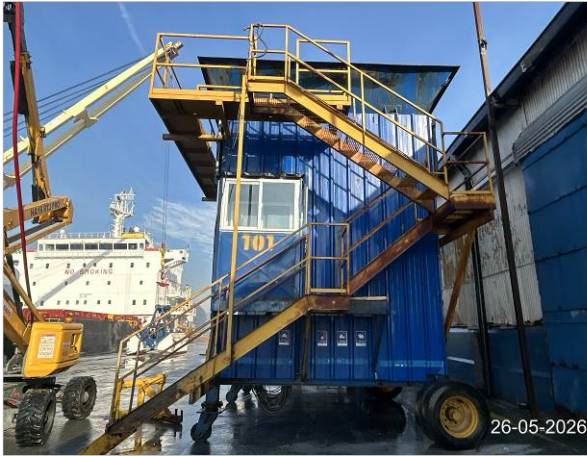
1. Vista general del buzón de transferencia N° 101.

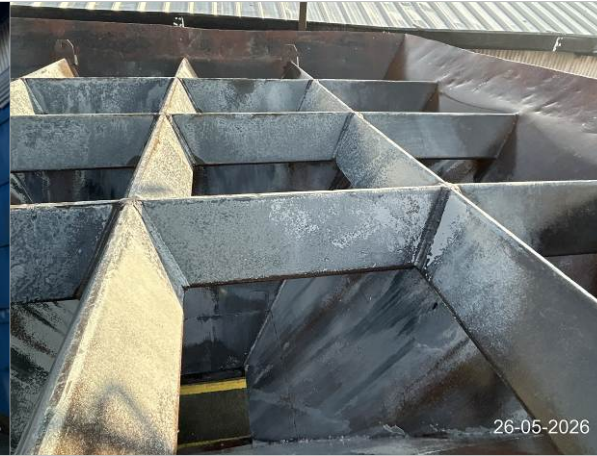
2. Vigas en condiciones de operar

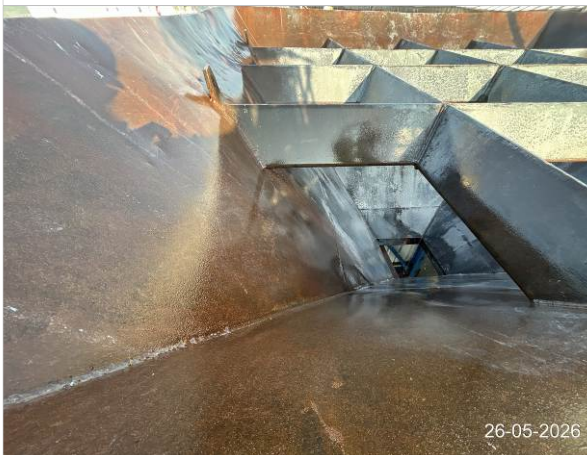
3. Planchas sin restos de carga anterior.

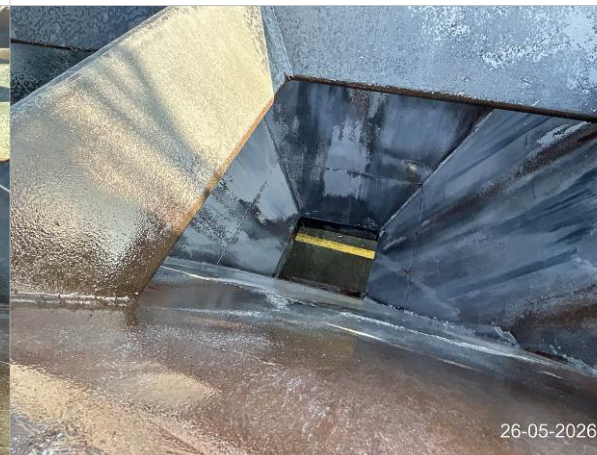
4. Escotilla sin restos de carga anterior.

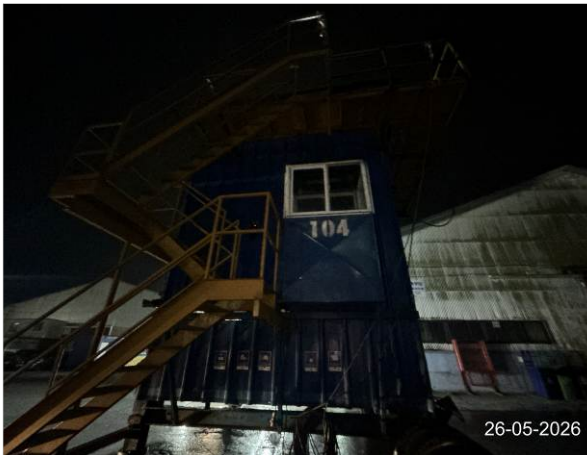
5. Vista general del buzón de transferencia N° 104.

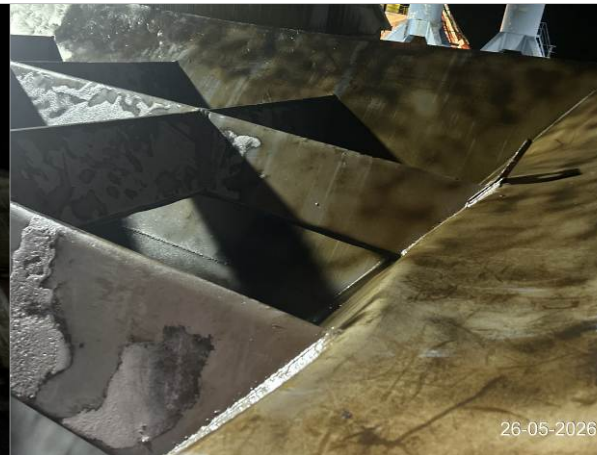
6. Planchas limpias, en buenas condiciones.

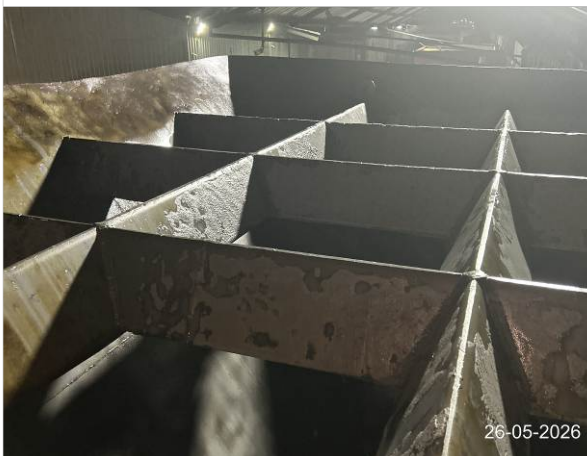
7. Vigas sin resto de carga anterior.

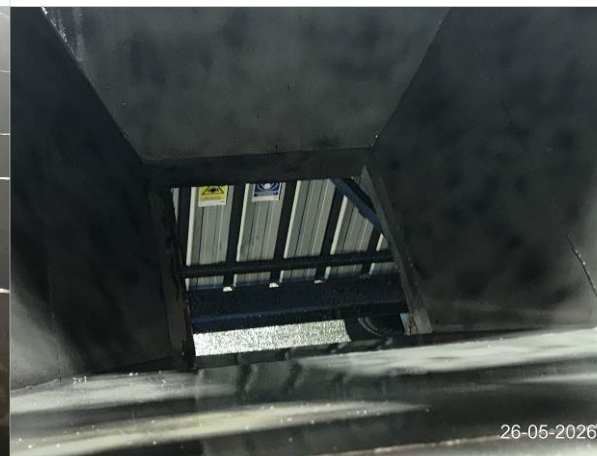
8. Escotilla del buzón de transferencia sin exceso de grasa.

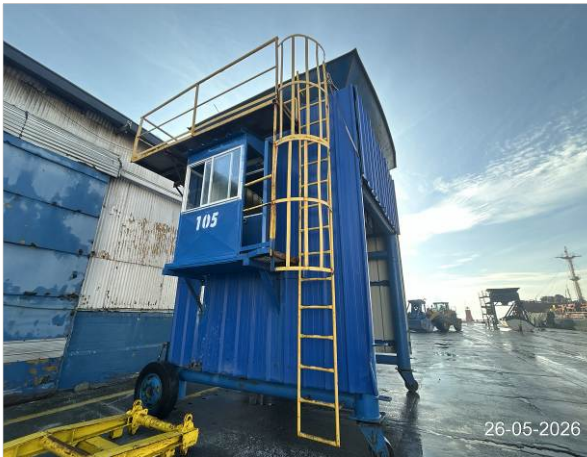
9. Vista general del buzón de transferencia N° 105.

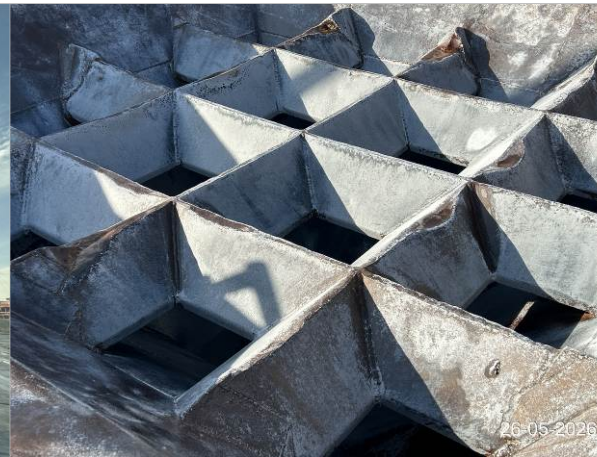
10. Vigas en orden.

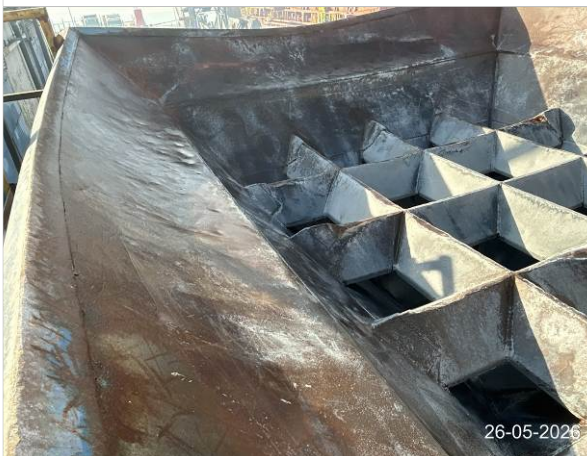
11. Planchas sin óxido suelto.

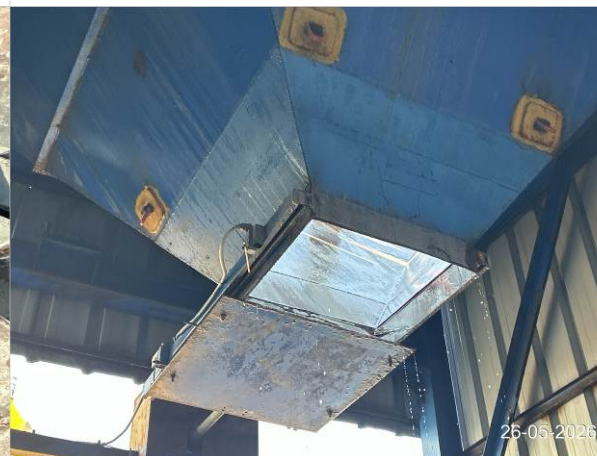
12. Escotilla del buzón de transferencia sin exceso de grasa.

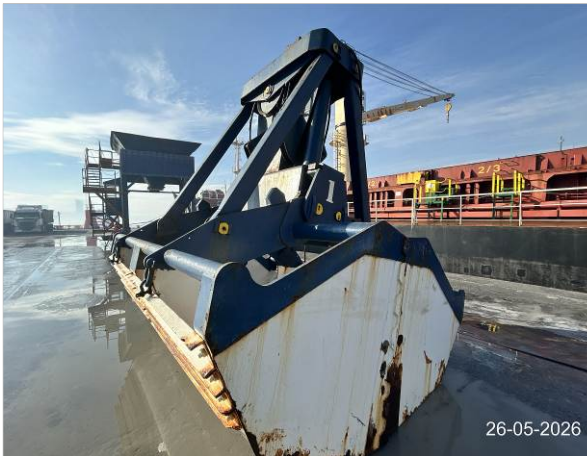
13. Identificación de pala mecánica N°1.

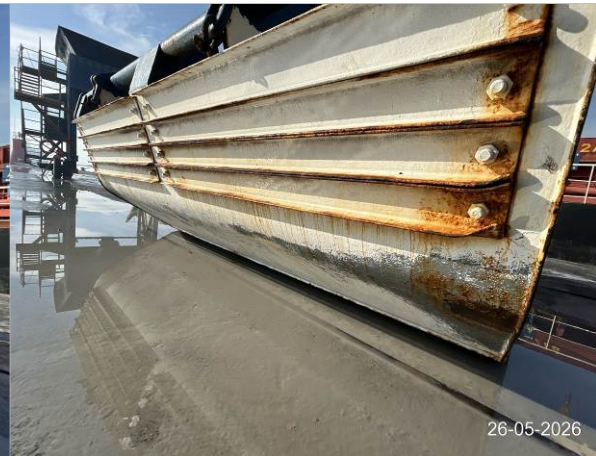
14. Exterior en buenas condiciones.

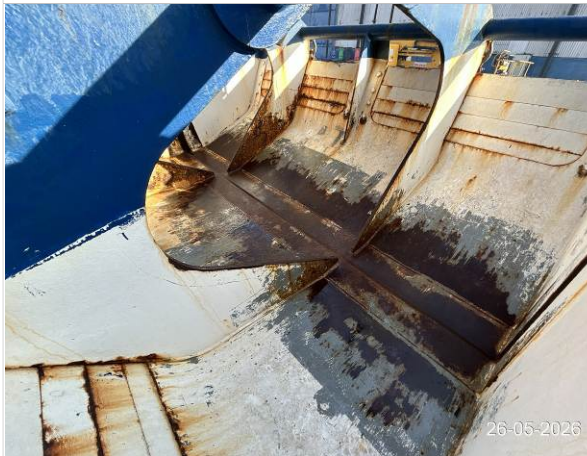
15. Interior en buenas condiciones.

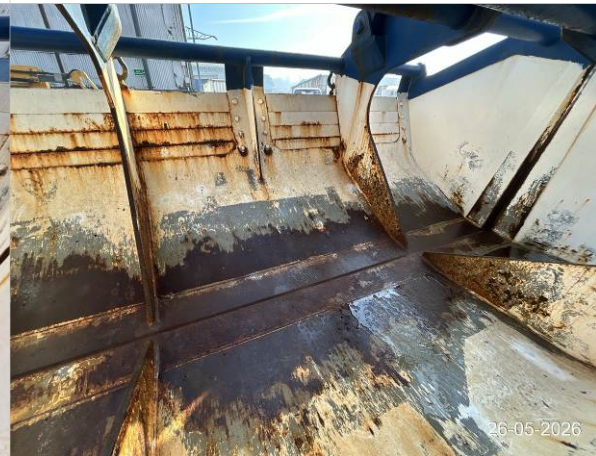
16. Otra vista del interior en condiciones.

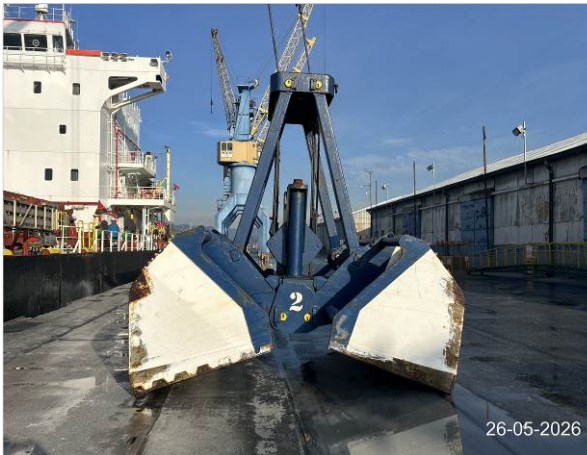
17. Identificación de pala mecánica N°2.

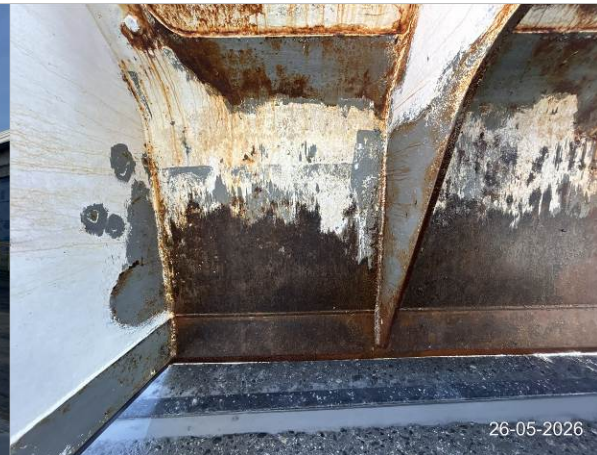
18. Interior en buenas condiciones.

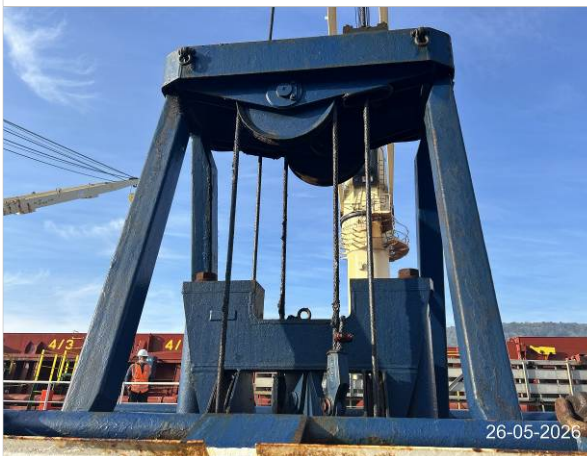
19. Armazones libres de grasa.

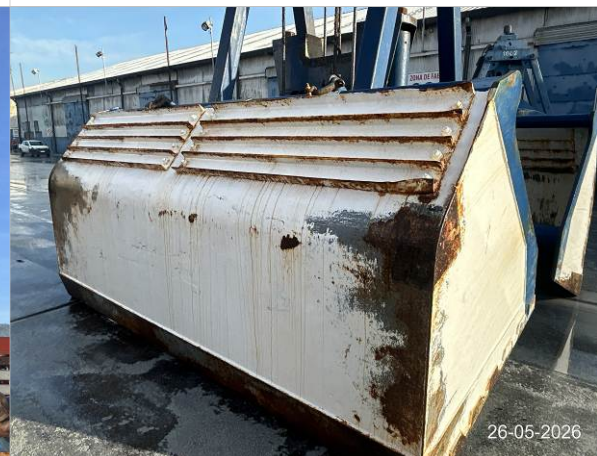
20. Exterior en buenas condiciones.

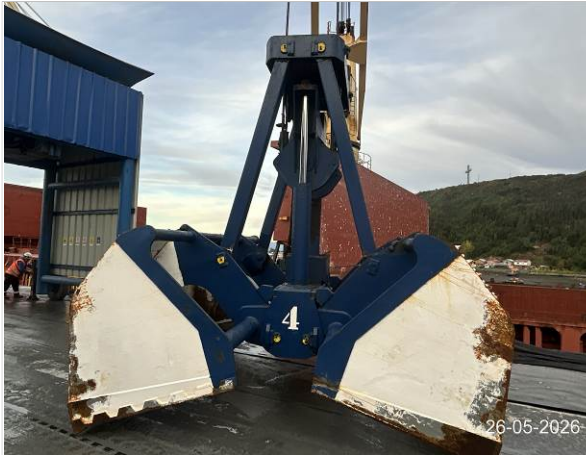
21. Vista general de la pala mecánica N°4.

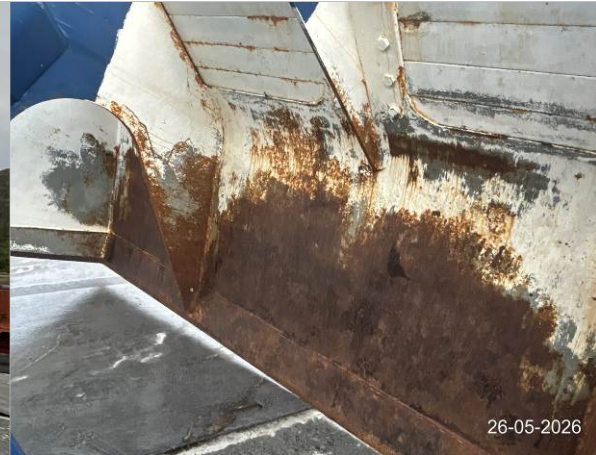
22. Interior en condiciones de operar.

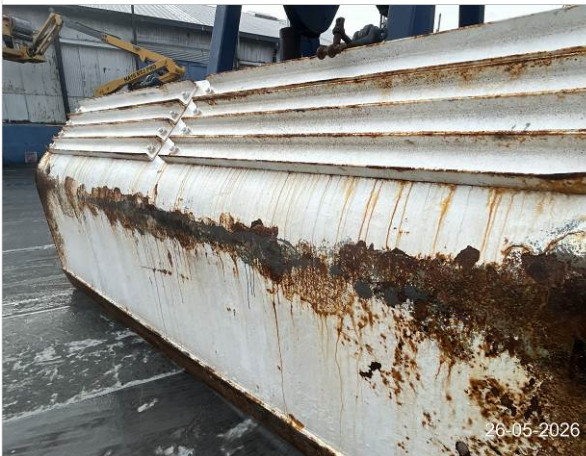
23. Exterior sin cascarras de óxido suelto.

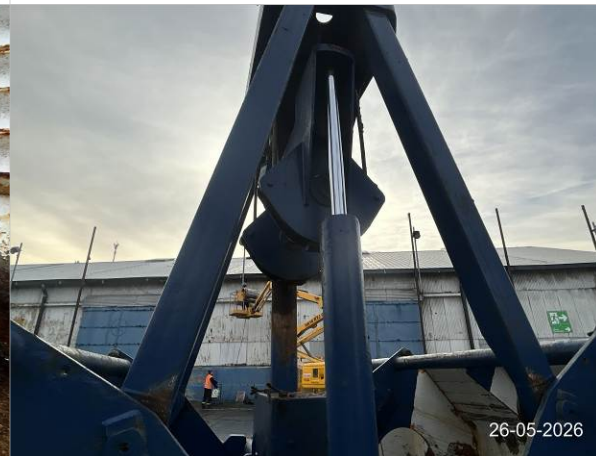
24. Armazón sin exceso de grasa.

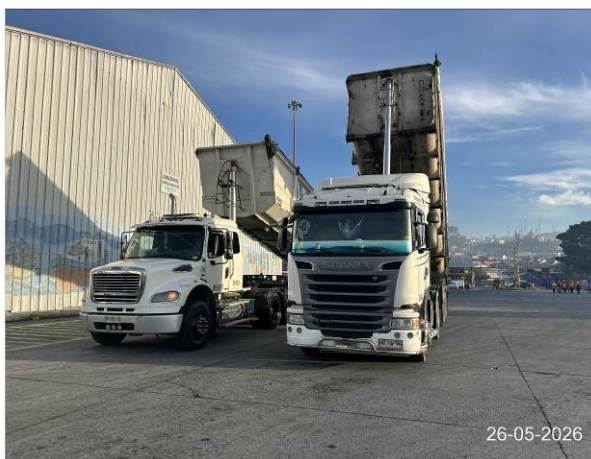
25. Camiones en espera de inspección.

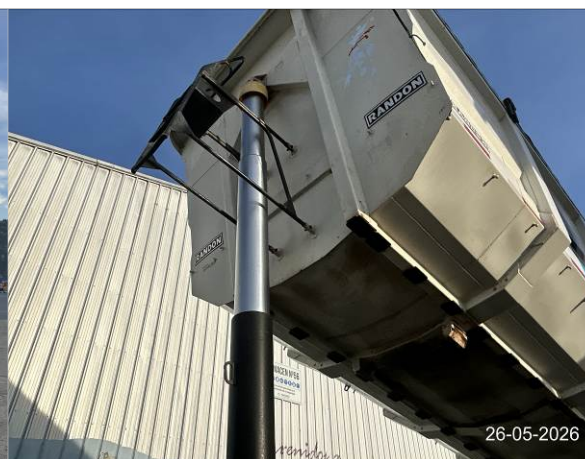
26. Sistema hidráulico sin filtraciones.

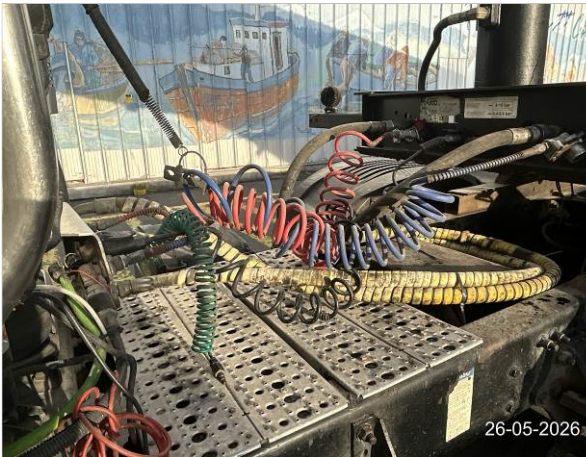
27. Mangueras en orden.

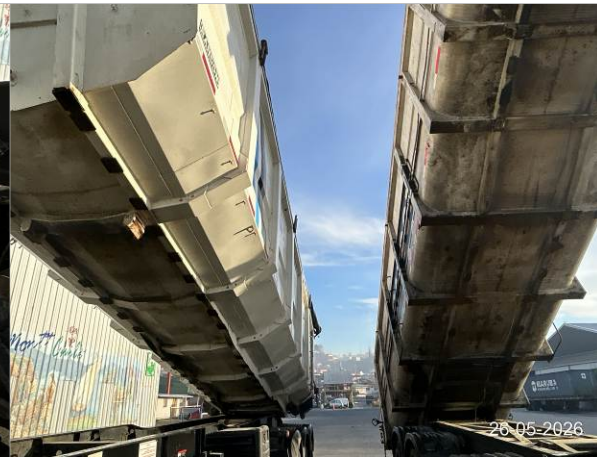
28. Chasis en buenas condiciones.

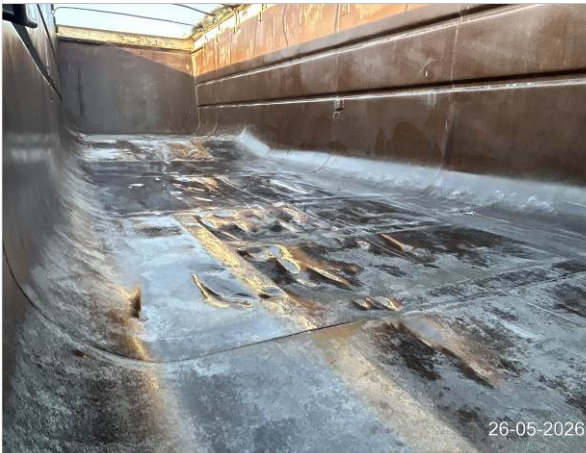
29. Tolva de camiones en buenas condiciones.

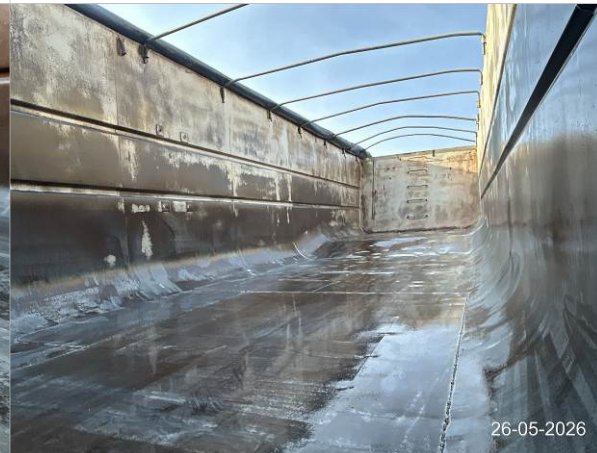
30. Otra tolva en buenas condiciones.

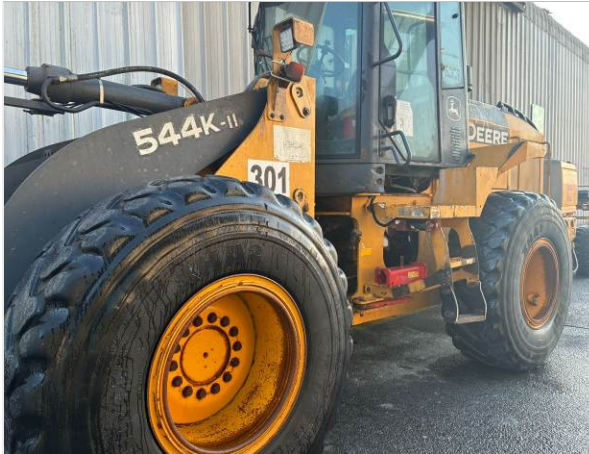
31. Vista general del Cargador frontal N°301

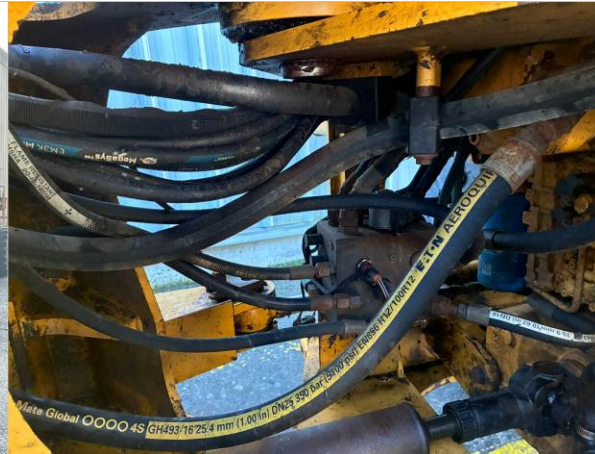
32. Mangueras hidraulicas en orden.

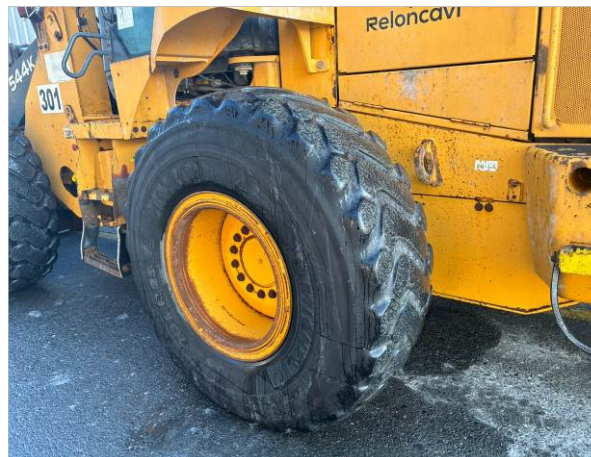
33. Chasis sin contaminantes.

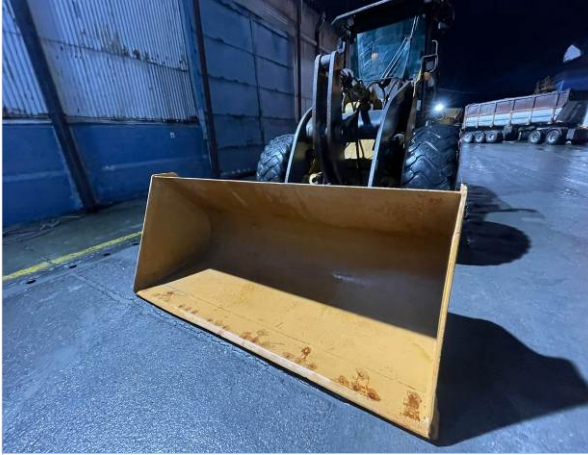
34. Inspección del cargador frontal N°303.

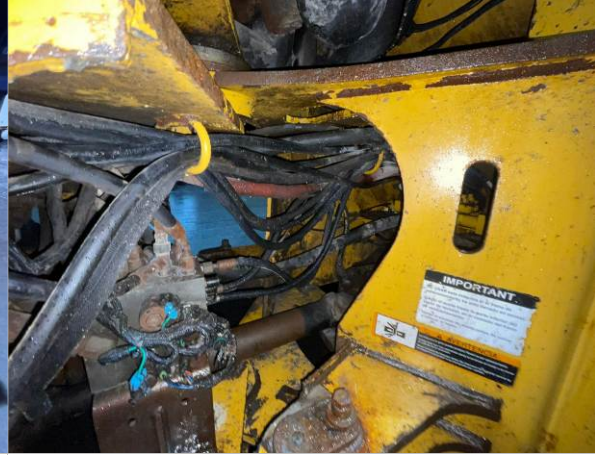
35. Mangueras hidráulicas en orden.

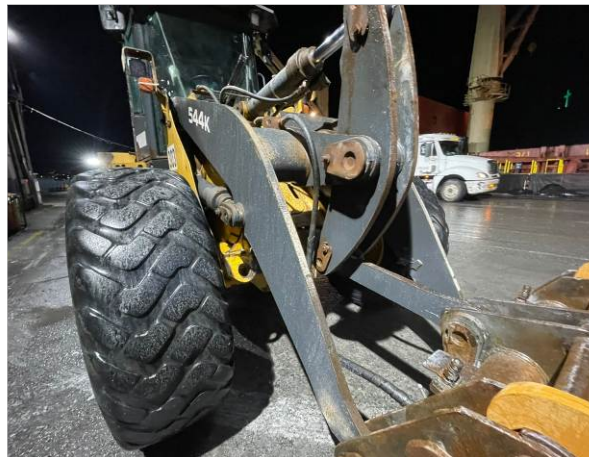
36. Chasis sin contaminantes.
