INFORME DE INSPECCIÓN

Equipo de Solución

Informe N°	SEI-2601-0263			
Solicitado por	Empresa	TRANS. BELLO	Persona	SR. CARLOS AGUILERA
Material que se transporta	SOLUCIÓN			
Marca	RANDON			
Modelo	SR TQ IQ 02 30			
Hubodómetro	152678			
Patente	PW TY 91			
Número interno	PW TY 91	Sello ALS	2504033312086	
Número de chasis	9ADV1212NPC018299			
Fecha de fabricación	2023			
Lugar de inspección y prueba	RECINTOS TRANS-BELLO - SANTIAGO			
Fecha de inspección y prueba	21.01.2026			
Fecha de emisión informe	30.01.2026

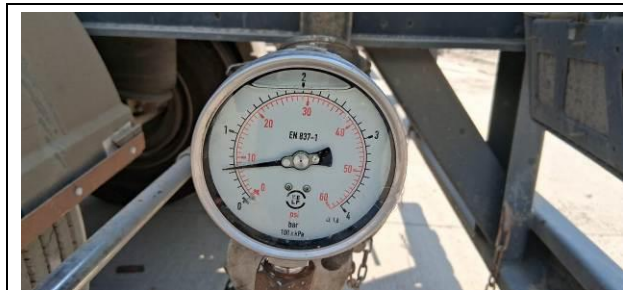
1.- Vista del manómetro a 8 PSI.

Por NO existir fugas visibles, y en vista que se mantiene estable la presión (8 psi), la prueba de hermeticidad se considera **APROBADA** por un periodo de 365 días.

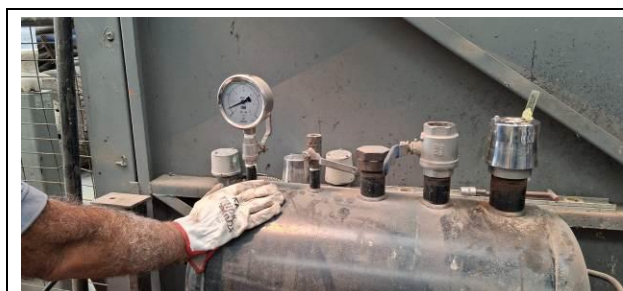
1.- Válvula de alivio.

En lo relativo a la intervención arriba especificada, esta válvula se encuentra **OPERATIVA** con seguridad y eficacia en el rol que le es propio.

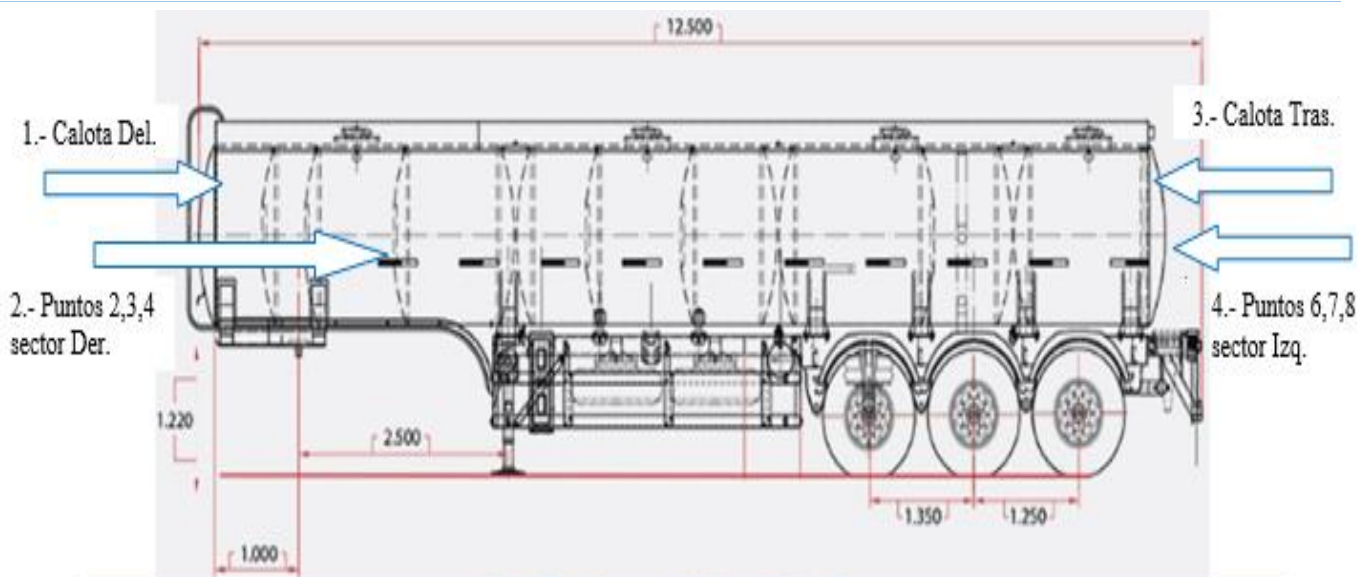
ITEM	PUNTO DE MEDICIÓN	ESPESOR NOMINAL	ESPESOR MÍNIMO ADMISIBLE	ESPESOR MEDIDO
1	Calota Delantera	4,00	3,4	4.3
2	Derecho	3,00	2,55	3.2
3	Derecho	3,00	2,55	3.2
4	Derecho	3,00	2,55	3.2
5	Calota Trasera	4,00	3,4	4.3
6	Izquierdo	3,00	2,55	3.2
7	Izquierdo	3,00	2,55	3.2
8	Izquierdo	3,00	2,55	3.2

HALLAZGOS	SI/NO	OBSERVACIONES
DEFECTOS DE LAMINACIÓN:	NO	
CORROSIÓN (PITTING):	NO	
DEFORMACIONES:	NO	
OBSERVACIONES:
