# INFORME DE INSPECCIÓN

## Equipo de Matriz

Informe N°	SEI-2606-2034			
Solicitado por	Empresa	ENAEX	Cliente	Sr. Alfredo Mora
Material que se transporta	MATRIZ			
Equipo	SEMIRREMOLQUE			
Marca	TERSAINOX			
Modelo	2352 2			
Hubodómetro	196174 KM			
Patente	JN-3061			
Número interno	SIN INFORMACIÓN	Sello ALS	2510283732050	
Número de chasis	201202304			
Fecha de fabricación	2012			
Lugar de inspección y prueba	SITIO DE INDUMAR, CALAMA			
Fecha de inspección y prueba	03-06-2026			
Fecha de emisión informe	05-06-2026

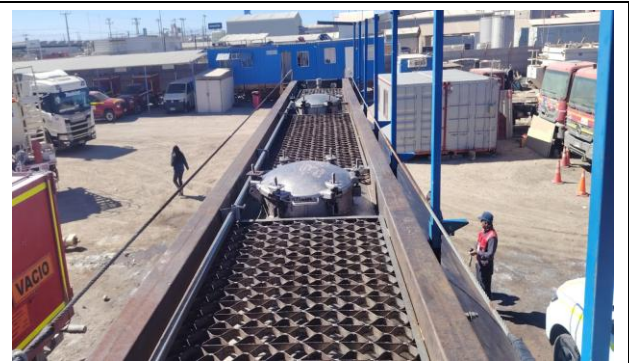
2.- Otra vista (fuga, general, ductos, tapa).

Por NO existir fugas visibles, y en vista que se mantiene estable la presión (8 psi), la prueba de hermeticidad se considera **APROBADA** por un periodo de 365días.

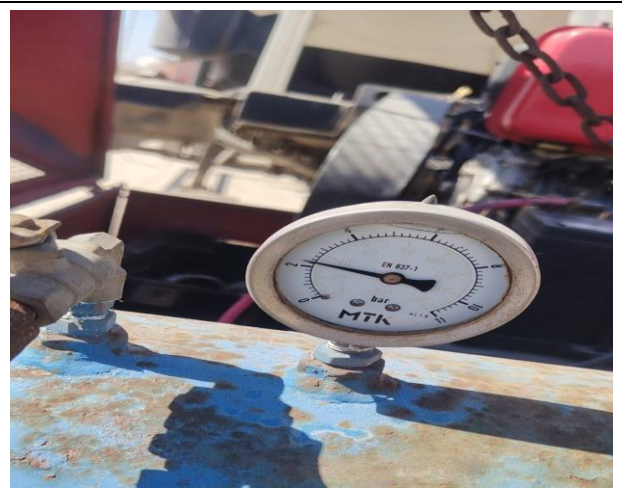
2.- Manómetro al momento de liberación.

En lo relativo a la intervención arriba especificada, esta válvula se encuentra **OPERATIVA** con seguridad y eficacia en el rol que le es propio.

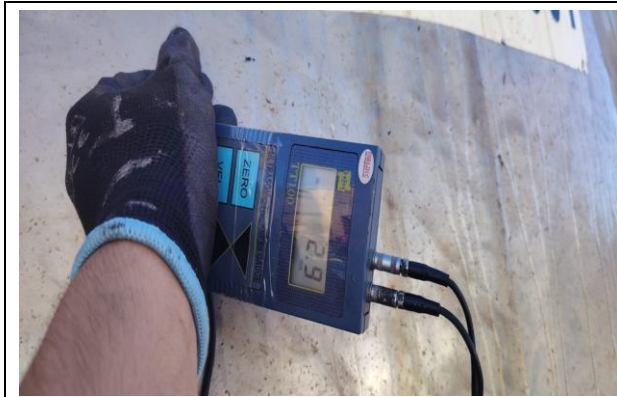
ITEM	PUNTO DE MEDICIÓN	ESPEJOR NOMINAL	ESPEJOR MÍNIMO ADMISIBLE	ESPEJOR MEDIDO
1	Calota Delantera	3,00	2,55	2,9
2	Derecho	3,00	2,55	2,9
3	Derecho	3,00	2,55	2,9
4	Derecho	3,00	2,55	2,9
5	Calota Trasera	3,00	2,55	2,9
6	Izquierdo	3,00	2,55	2,9
7	Izquierdo	3,00	2,55	2,9
8	Izquierdo	3,00	2,55	2,9

HALLAZGOS	SI/NO	OBSERVACIONES
DEFECTOS DE LAMINACIÓN:	<b>NO</b>	
CORROSIÓN (PITTING):	<b>NO</b>	
DEFORMACIONES:	<b>NO</b>

1.- Vista de medición.

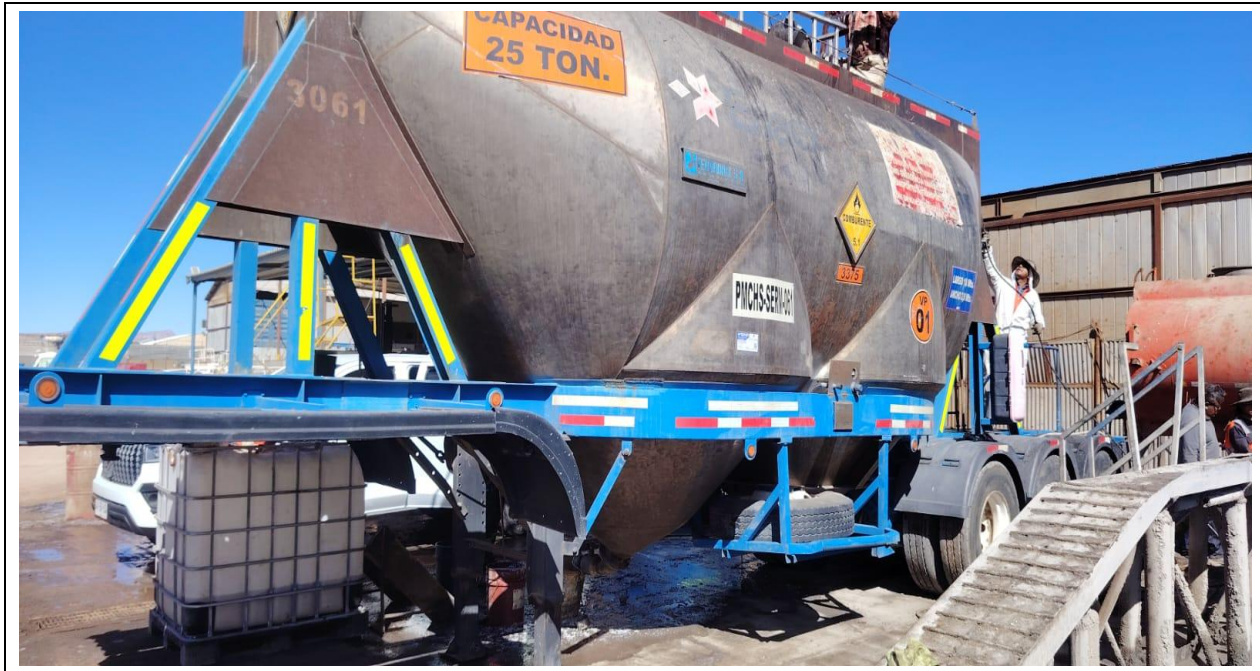
10.- Vista general del equipo.
