Informe: SEI-2606-2034

# INFORME DE INSPECCIÓN

## Equipo de Matriz

Informe N°	SEI-2606-2034			
Solicitado por	Empresa	ENAEX	Cliente	Sr. Alfredo Mora
Material que se transporta	MATRIZ			
Equipo	SEMIRREMOLQUE			
Marca	TERSAINOX			
Modelo	2352 2			
Hubodómetro	196174 KM			
Patente	JN-3061			
Número interno	SIN INFORMACIÓN	Sello ALS	2510283732050	
Número de chasis	201202304			
Fecha de fabricación	2012			
Lugar de inspección y prueba	SITIO DE INDUMAR, CALAMA			
Fecha de inspección y prueba	03-06-2026			
Fecha de emisión informe	05-06-2026

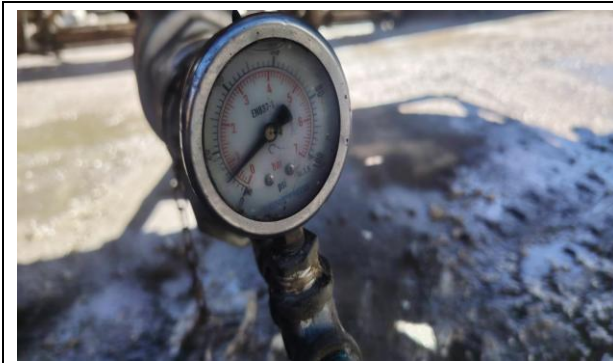
1.- Vista del manómetro a 8 PSI.

Por NO existir fugas visibles, y en vista que se mantiene estable la presión (8 psi), la prueba de hermeticidad se considera **APROBADA** por un periodo de 365 días.

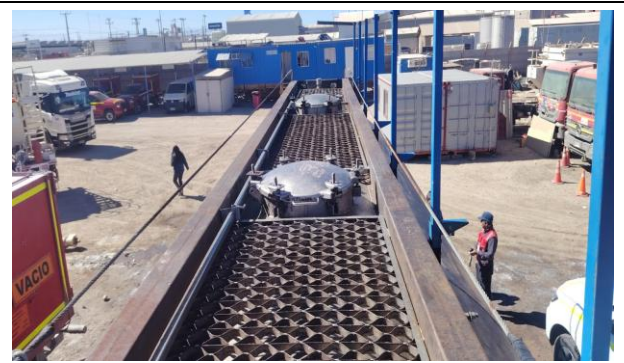
2.- Otra vista (fuga, general, ductos, tapa).

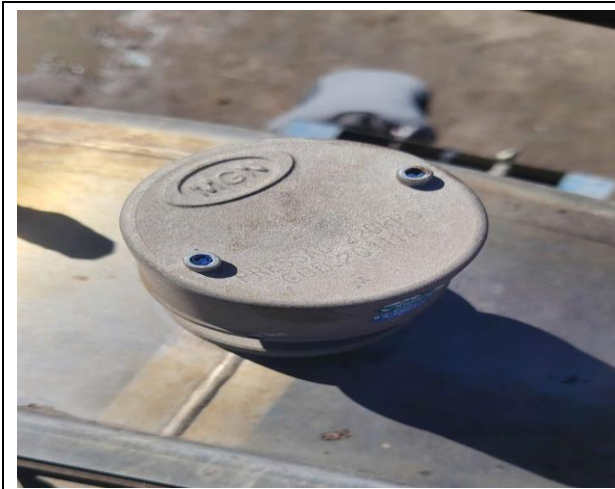
1.- Válvula de alivio.

En lo relativo a la intervención arriba especificada, esta válvula se encuentra **OPERATIVA** con seguridad y eficacia en el rol que le es propio.

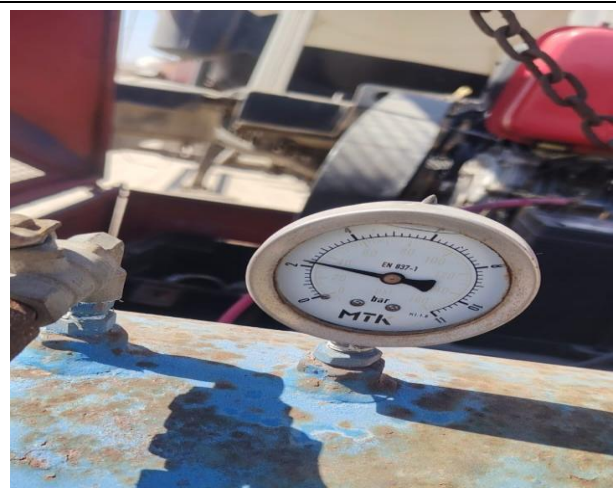
2.- Manómetro al momento de liberación.

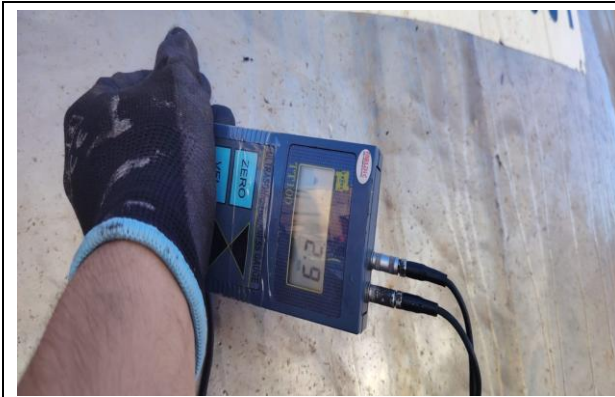
HALLAZGOS	SI/NO	OBSERVACIONES
DEFECTOS DE LAMINACIÓN:	<b>NO</b>	
CORROSIÓN (PITTING):	<b>NO</b>	
DEFORMACIONES:	<b>NO</b>

1.- Vista de medición.

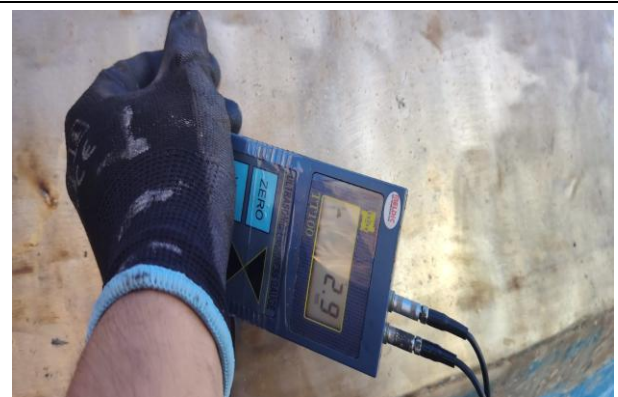
2.- Vista de medición.

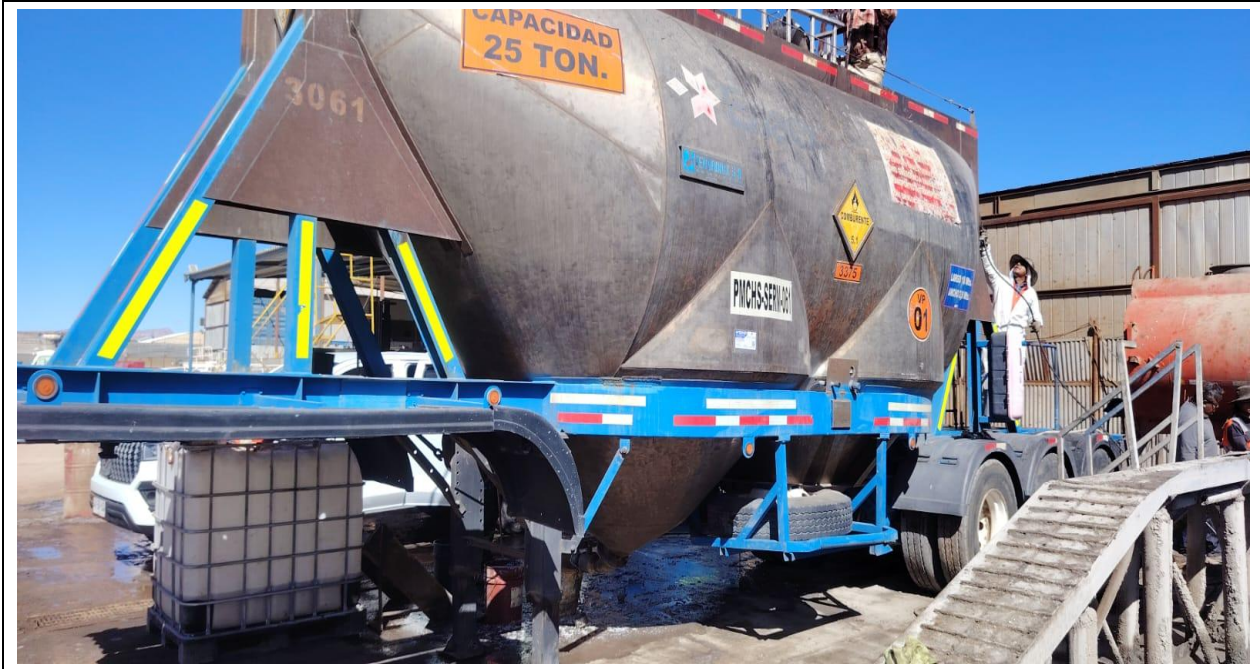
10.- Vista general del equipo.
