INSPECCIÓN DE ARRIBO, SUPERVISIÓN A LA DESCARGA DE MAXISACOS, "PASSENGER BOAT" Y PRODUCTOS DE ACERO.

ALCANCE DEL SERVICIO	: Inspección de arribo, supervisión a la descarga de maxisacos, rieles, "Passenger Boat", bobinas galvanizadas, planchas calientes y tuberías de la MN PELICAN ARROW.
-----------------------------	---

NAVE	: PELICAN ARROW	PUERTO DE EMBARQUE	: Changshu, Fangcheng, Tianjin, Xingang / China
VIAJE	: 2506	PUERTO DE DESCARGA	: Valparaíso / Chile

LUGAR INSPECCIÓN	:Sito # 8 - TPV	INICIO INSPECCIÓN	: Enero 01, 2026
		TÉRMINO INSPECCIÓN	: Enero 07, 2026

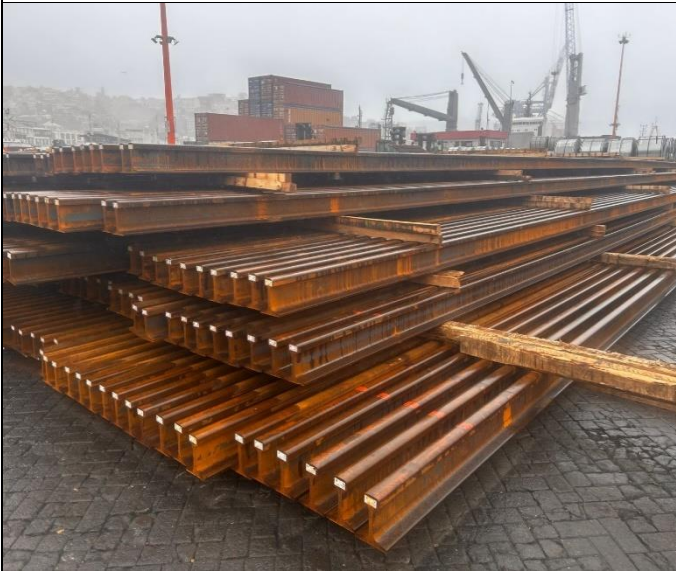
15. Vista lateral de los rieles, sin observaciones o daños.

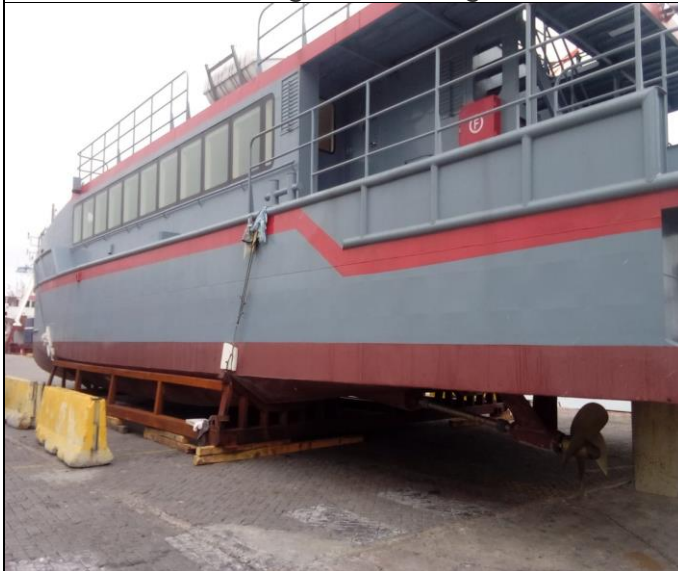
19. Vista lateral del "Passenger Boat" sin daños.

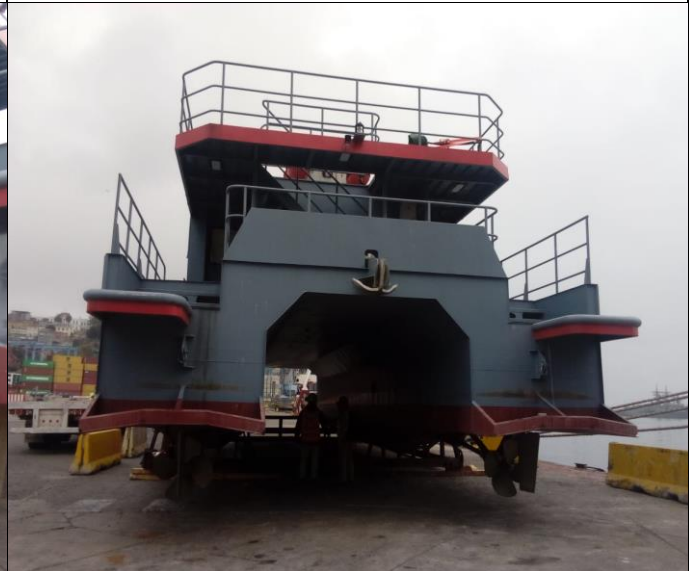
20. Vista posterior del "Passenger Boat", sin daños.

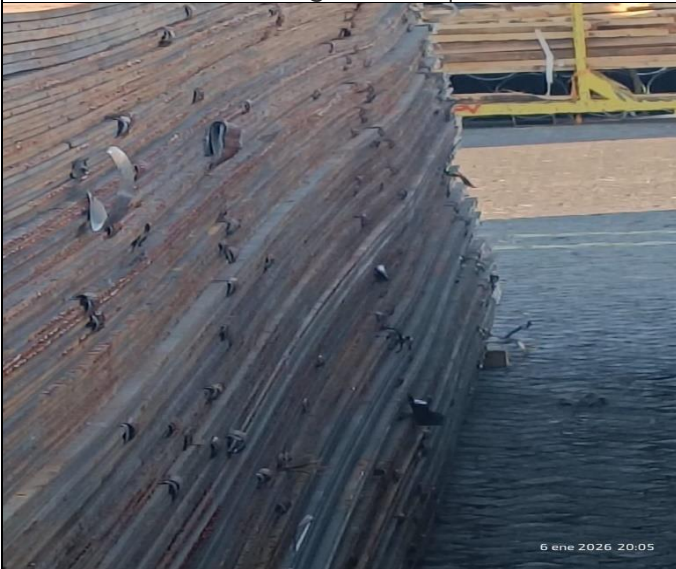
35. Vista lateral de planchas calientes sin daños u observaciones.

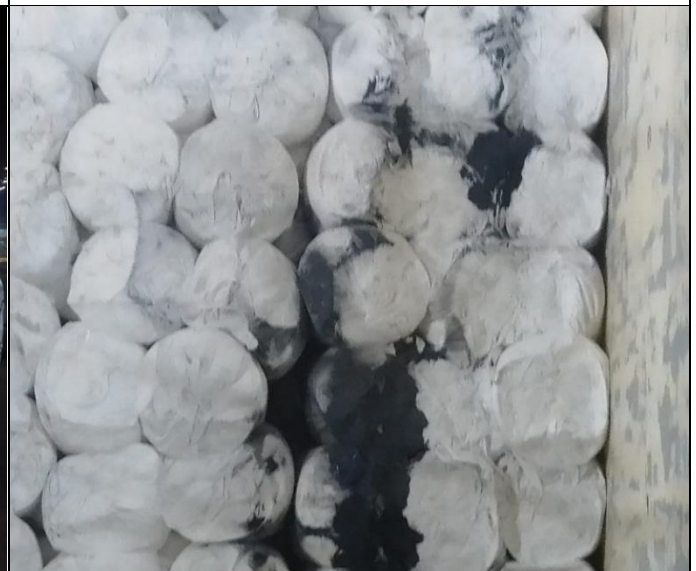
48. Vista de suciedad en la superficie de maxisacos.

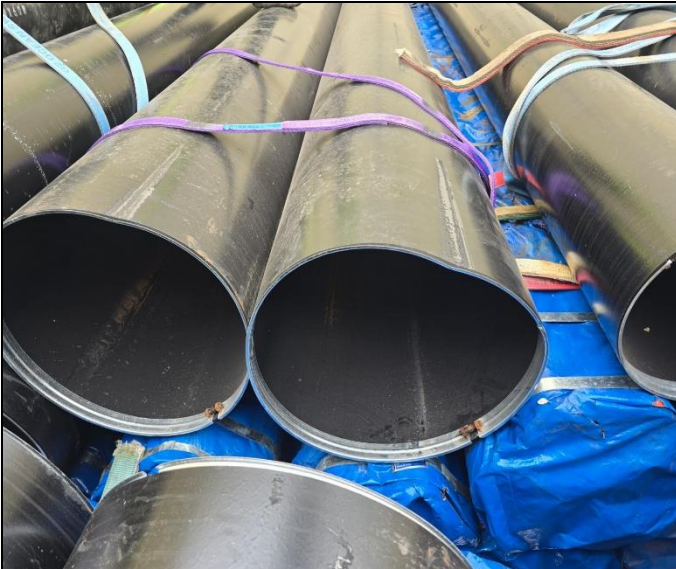
49. Tubería abollada desde H2.
Multiaceros SA -BL: GSSWPAW31168A.

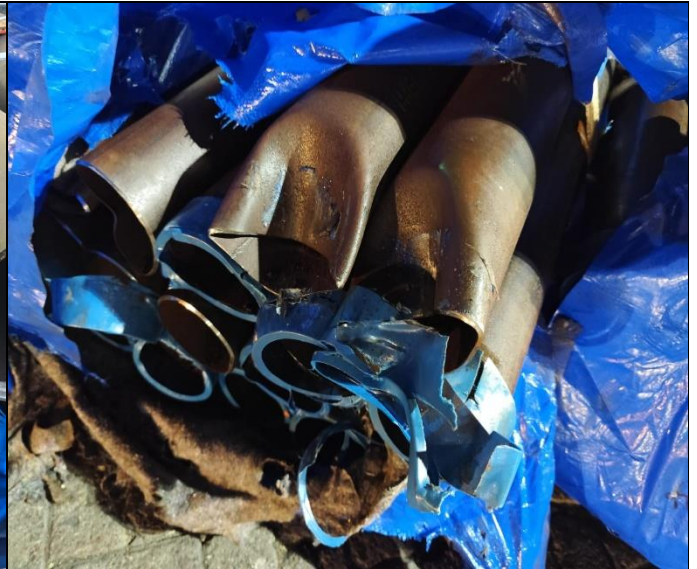
50. Paquetería de tubos abollados.
Industria Metalúrgica Limitada
BL: GSSWPAW31174A.

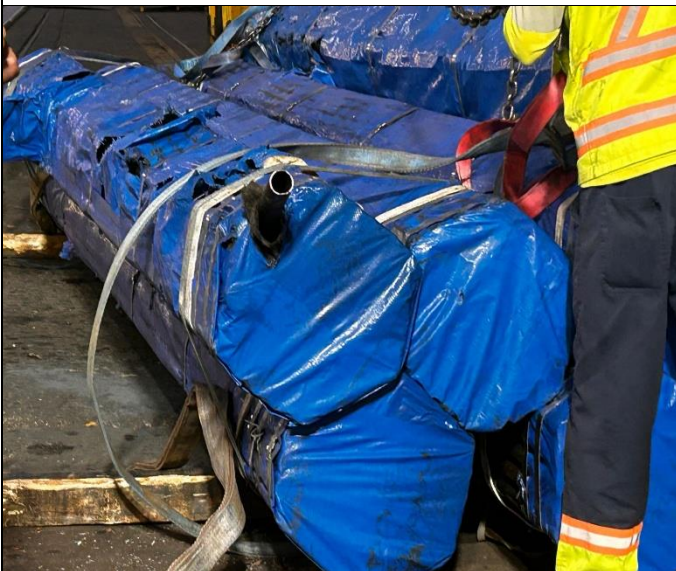
51. Paquetería con tubo doblado
Comercializadora de Productos Metalúrgicos
BL: GSSWPAW31793A.

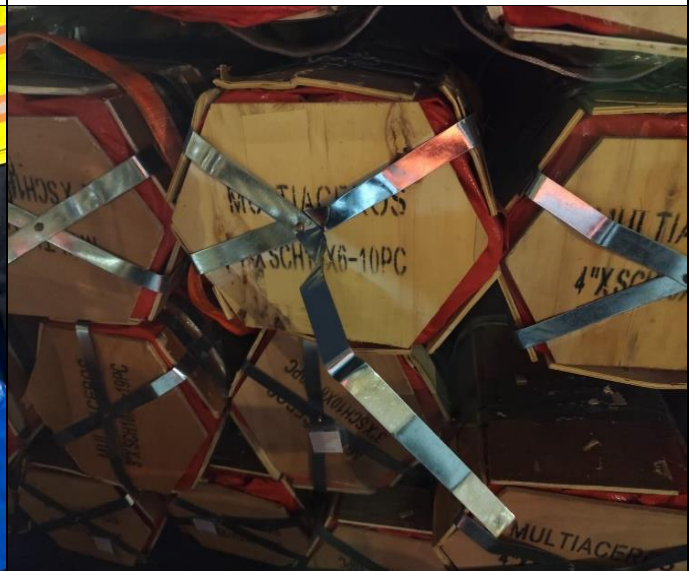
52. Paquetería con zuncho cortado.
Multiaceros SA
BL: GSSWPAW31168.

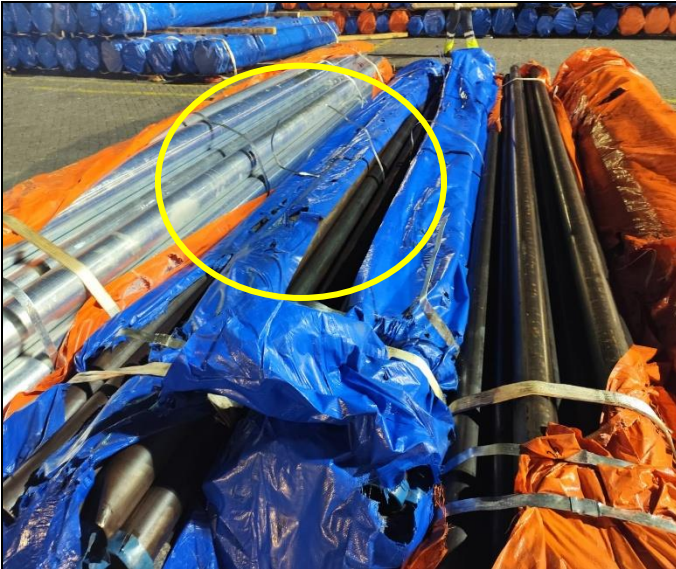
53. Paquete de tubos con zunchos cortados.
Multiaceros SA.- BL: GSSWPAW31168.

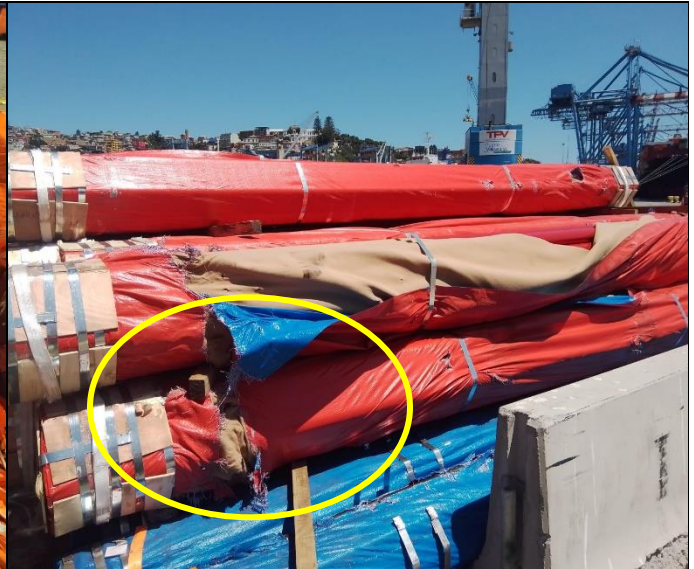
54. Paquete de tubos con envoltorio externo rasgado. Multiaceros SA
BL: GSSWPAW31168.

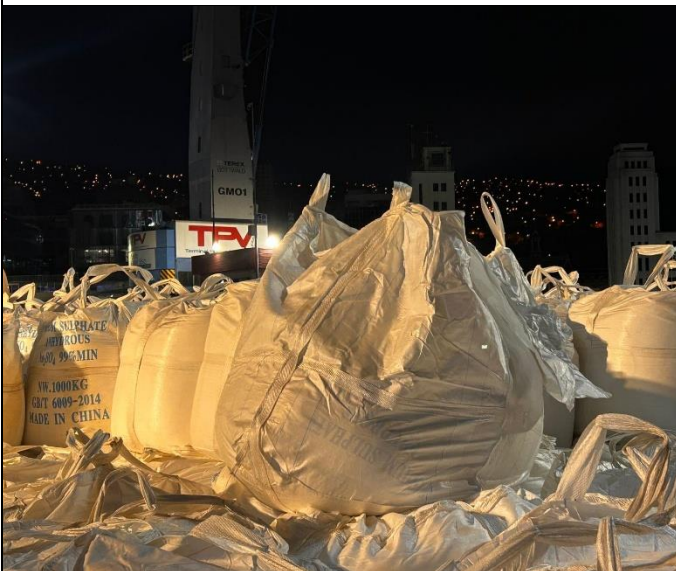
55. Trasvasije de maxisaco, Proquiél,
BL: GSSWPAW31170

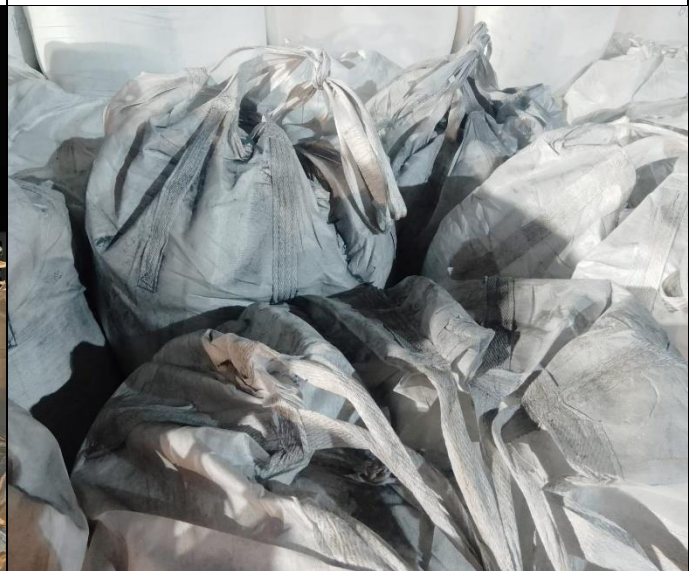
56. Sacos con agente externo, sucios en
parte superior. No. BS-B.

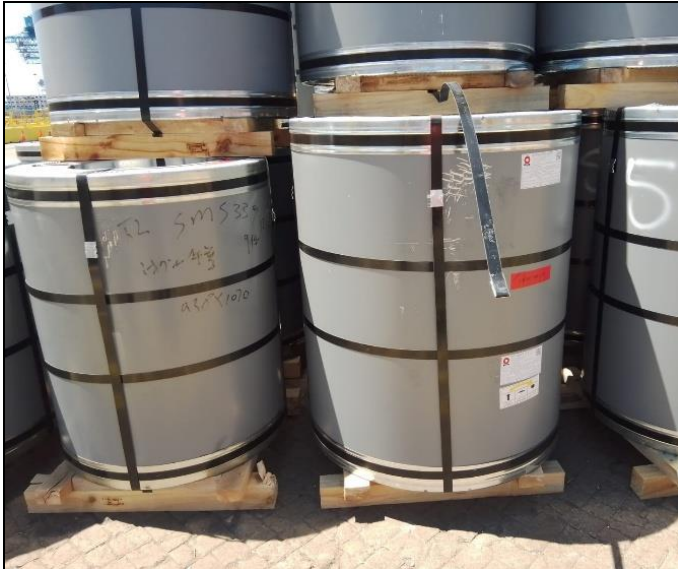
57. Zuncho cortado de bobina paletizada.
Cintac S.A.I.C - BL: GSSWPAW31157A.

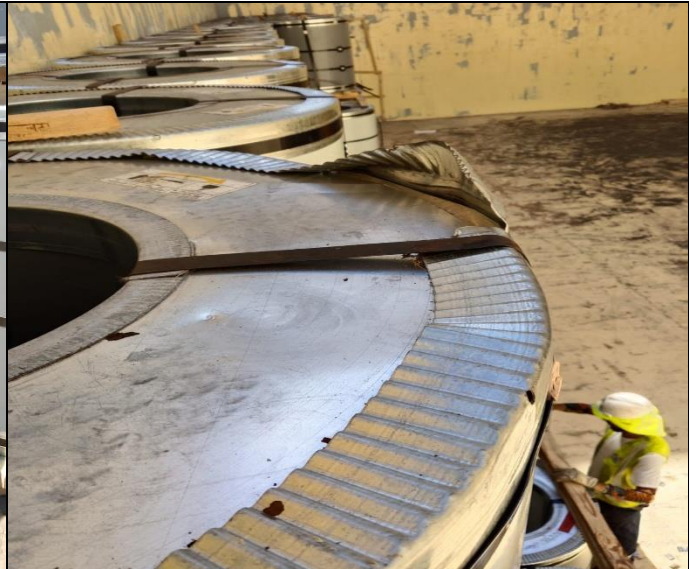
58. Protección del borde externo de bobina paletizada rota. Cintac S.A.I.C
BL: GSSWPAW31157A.

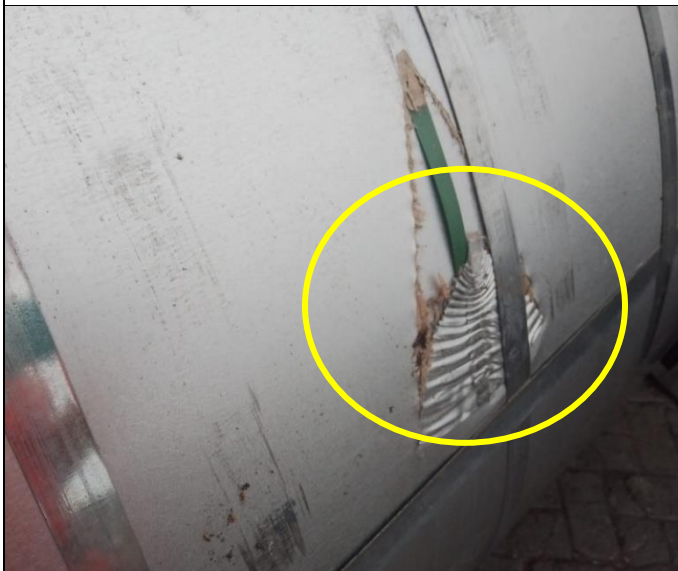
59. Protección externa de bobina rasgada.
BL: GSSWPAW31172A.

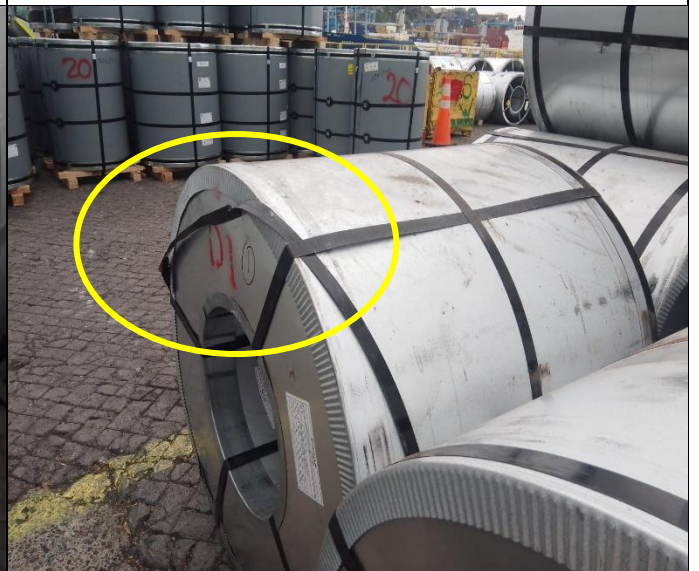
60. Zuncho suelto en bobina galvanizada.
BL: GSSWPAW31172A.
