INSPECCIÓN DE ARRIBO, SUPERVISIÓN A LA DESCARGA DE MAXISACOS, "PASSENGER BOAT" Y PRODUCTOS DE ACERO.

POR CUENTA DE	: Terminal Portuario De Valparaíso S.A.
SOLICITADO POR	: Sr. Carlos Ortiz / Operador Logístico de TPV

ALCANCE DEL SERVICIO	: Inspección de arribo, supervisión a la descarga de maxisacos, rieles, "Passenger Boat", bobinas galvanizadas, planchas calientes y tuberías de la MN PELICAN ARROW.
-----------------------------	---

NAVE	: PELICAN ARROW	PUERTO DE EMBARQUE	: Changshu, Fangcheng, Tianjin, Xingang / China
VIAJE	: 2506	PUERTO DE DESCARGA	: Valparaíso / Chile

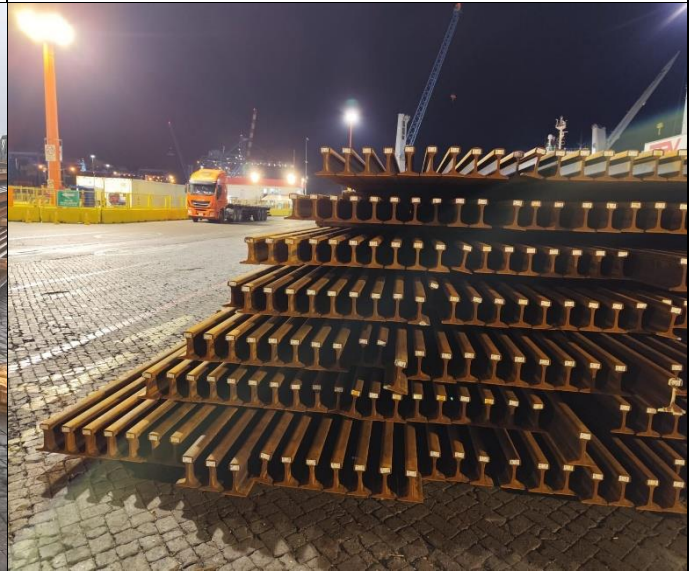
16. Vista lateral de rieles sin daños.

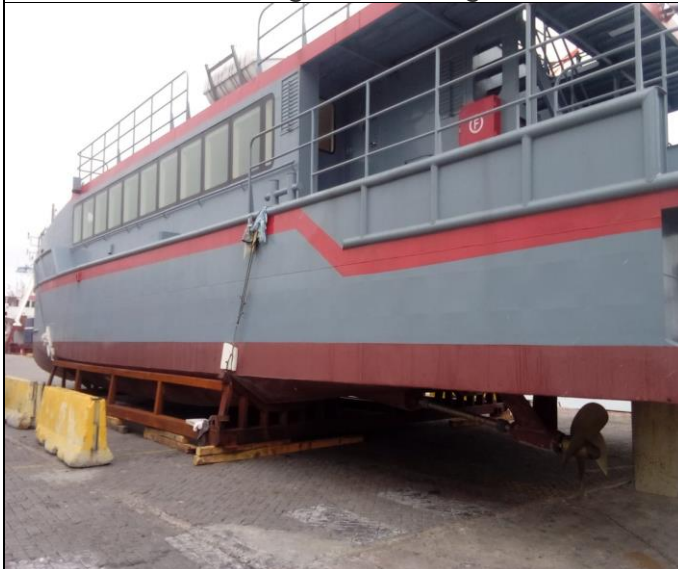
19. Vista lateral del "Passenger Boat" sin daños.

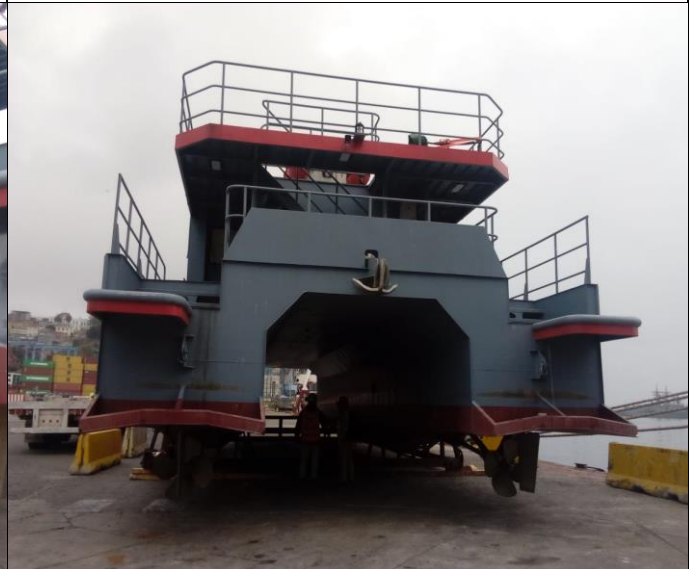
20. Vista posterior del "Passenger Boat", sin daños.

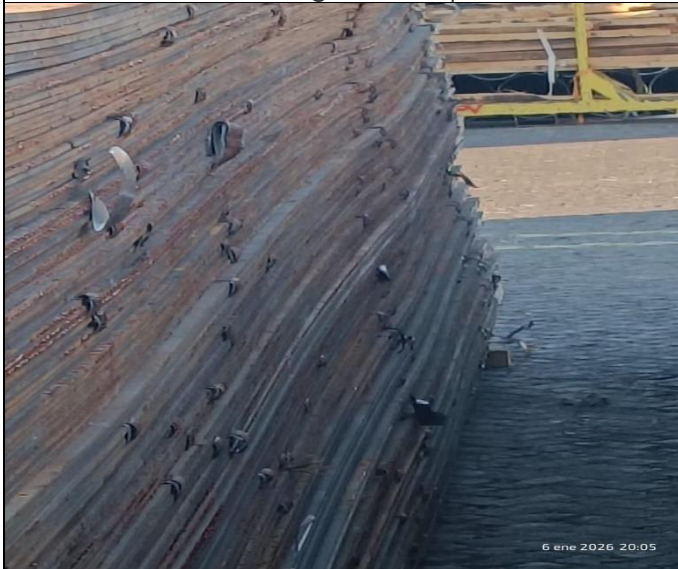
35. Vista lateral de planchas calientes sin daños u observaciones.

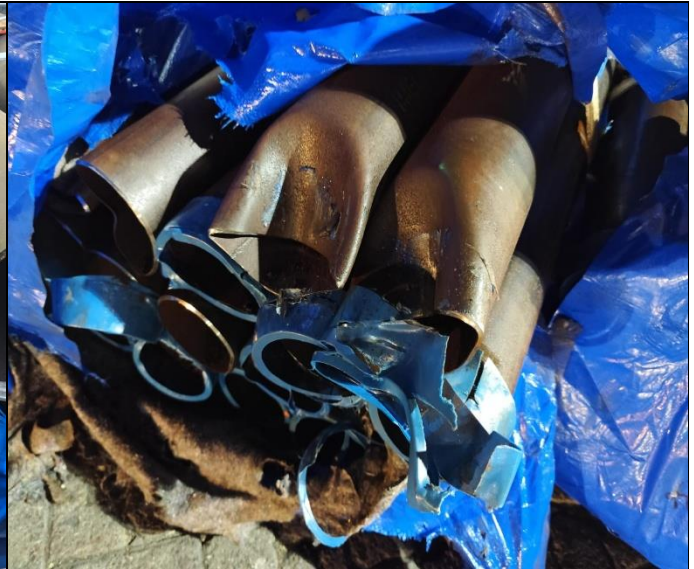
50. Paquetería de tubos abollados.
Industria Metalúrgica Limitada
BL: GSSWPAW31174A.

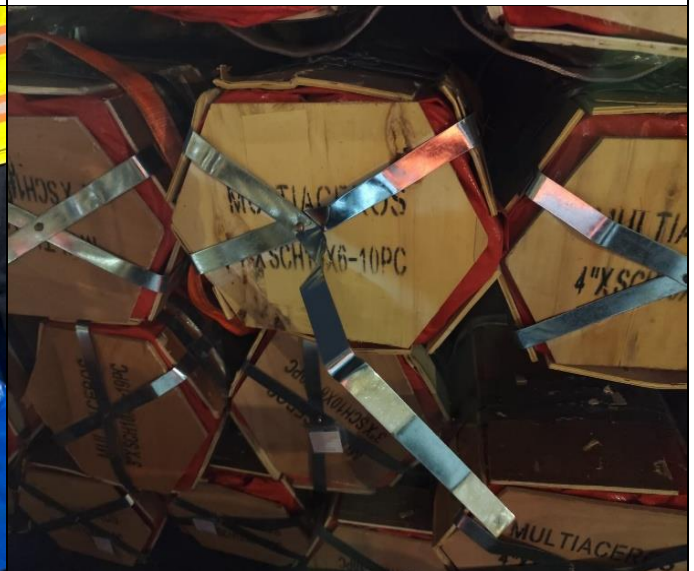
52. Paquetería con zuncho cortado.
Multiaceros SA
BL: GSSWPAW31168.

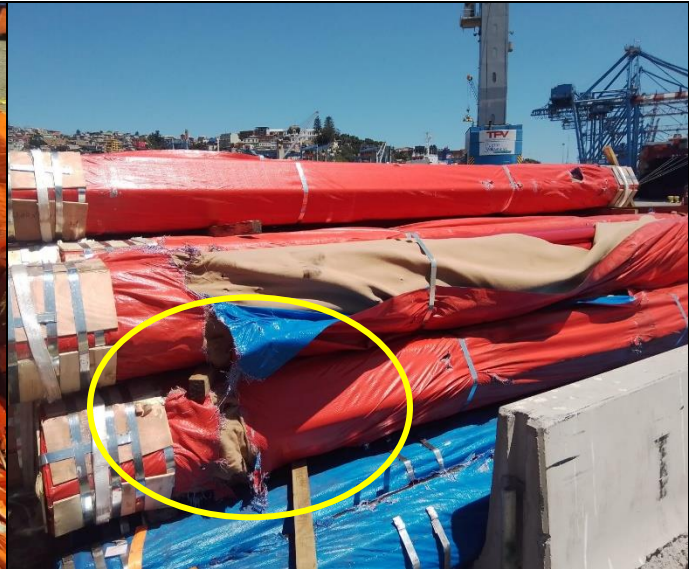
54. Paquete de tubos con envoltorio externo rasgado. Multiaceros SA
BL: GSSWPAW31168.

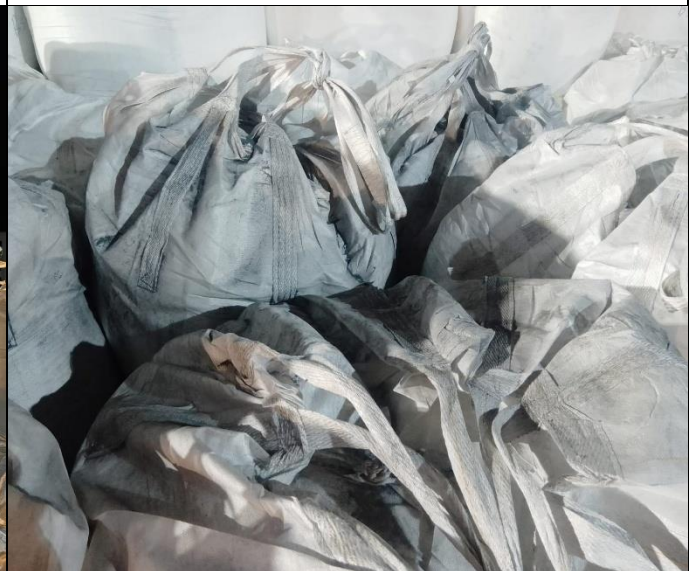
56. Sacos con agente externo, sucios en
parte superior. No. BS-B.

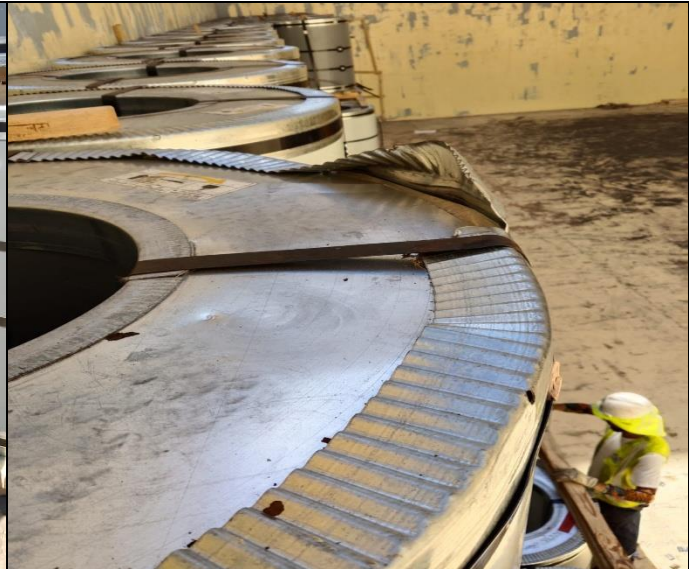
58. Protección del borde externo de bobina paletizada rota. Cintac S.A.I.C
BL: GSSWPAW31157A.

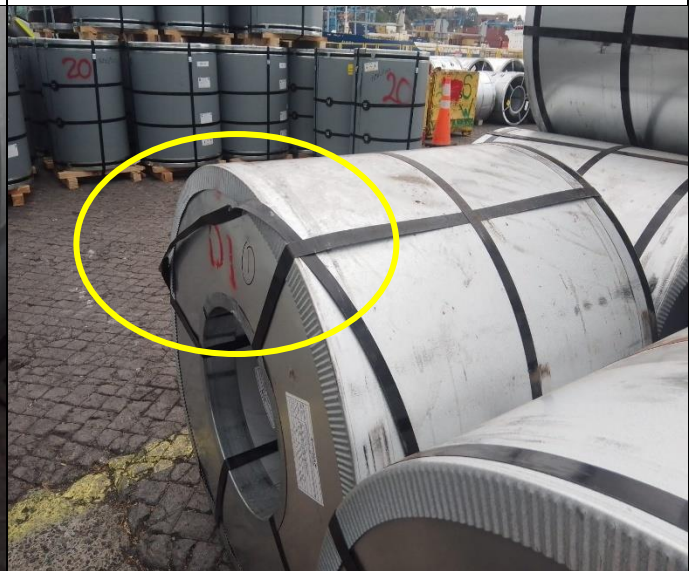
60. Zuncho suelto en bobina galvanizada.
BL: GSSWPAW31172A.
