INSPECCIÓN DE ARRIBO, SUPERVISIÓN A LA DESCARGA DE TRAILERS Y CAMIÓN DE BOMBEROS.

ALCANCE DEL SERVICIO	: Inspección de arribo, supervisión a la descarga de trailers y del camión de bomberos, estibados abordo de la MN ITALIA STREAM, VOY- CA26003SB.
-----------------------------	---

NAVE	: ITALIA STREAM	PUERTO DE EMBARQUE	: Wilmington / USA
VIAJE	: CA26003SB	PUERTO DE DESCARGA	: Valparaíso / Chile

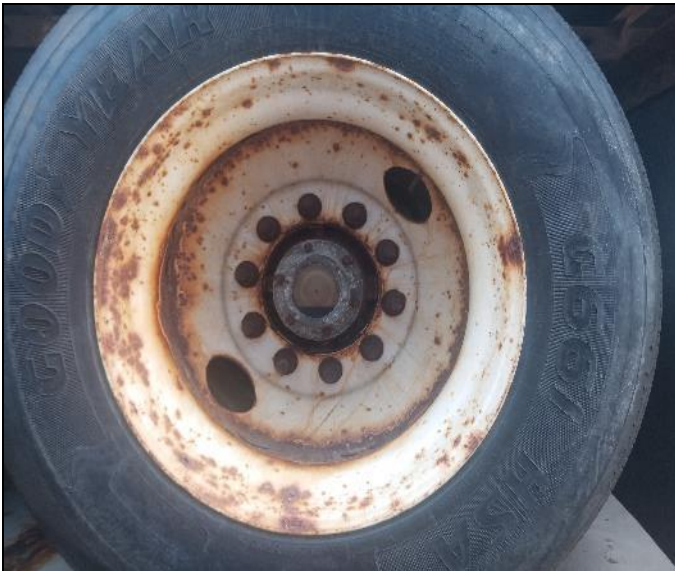
9. Ring/ aros con presencia de oxidación, condición de arriba.

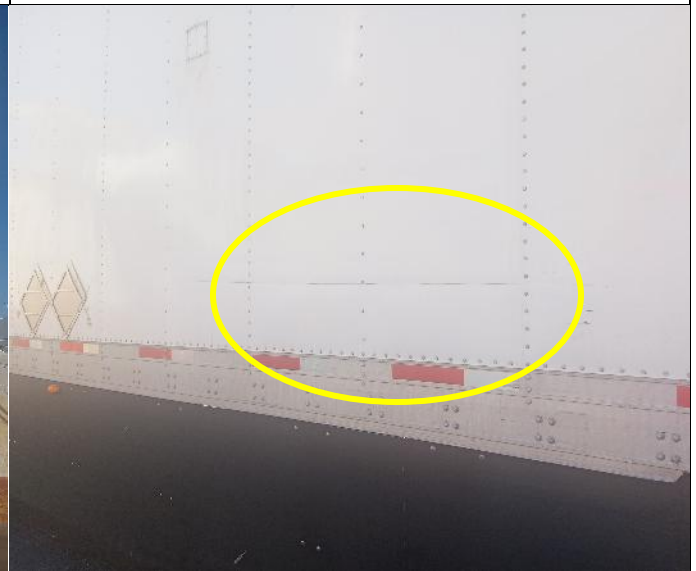
Ítem N°	Marca	Serie N°	Daños / Observaciones	Origen del daño
1	Trailer	1UYVS2535J2183806	Rayadura del panel lateral izquierdo.	Arribo
2	Trailer	1JJV532BXGL947912	Presencia de oxidación en el parachoques / pintura rayada en varios sectores del panel lateral izquierdo / aros con oxidación.	Arribo

12. Rayadura en el panel lateral izquierdo.

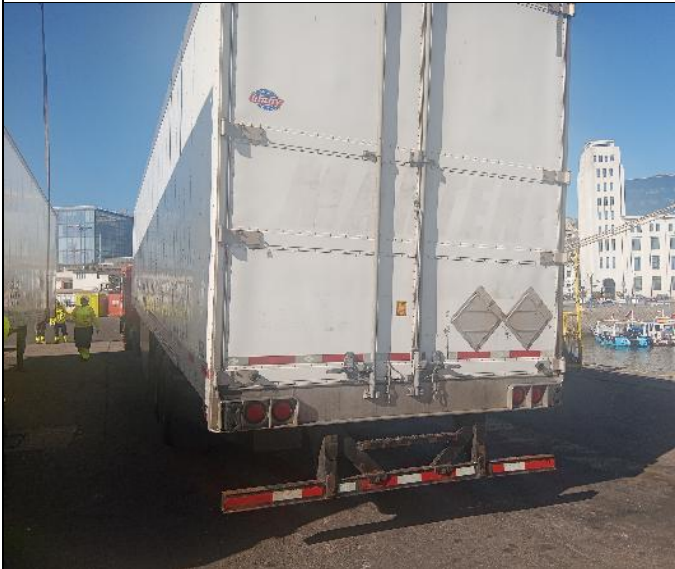
15. Presencia de oxidación en el parachoques.

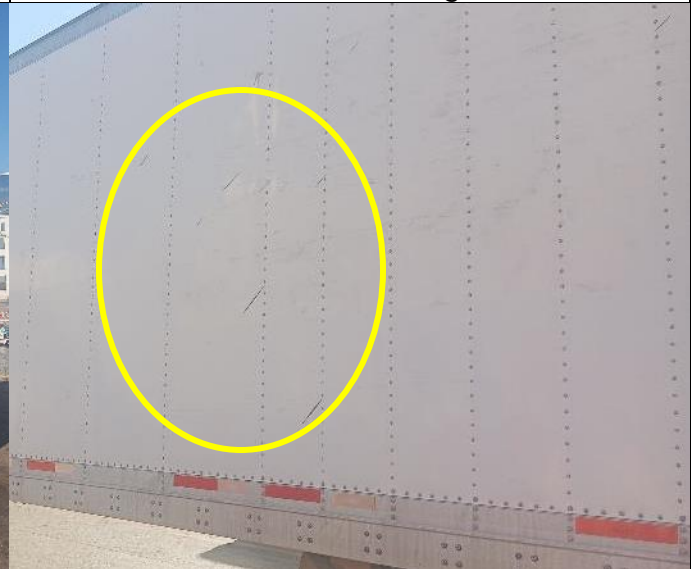
16. Pintura rayada en varios sectores del panel lateral izquierdo.

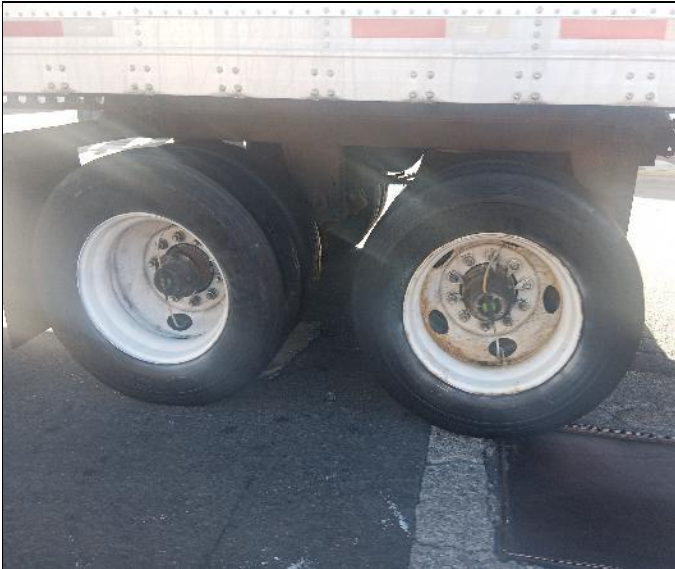
17. Ring / aro con oxidación.

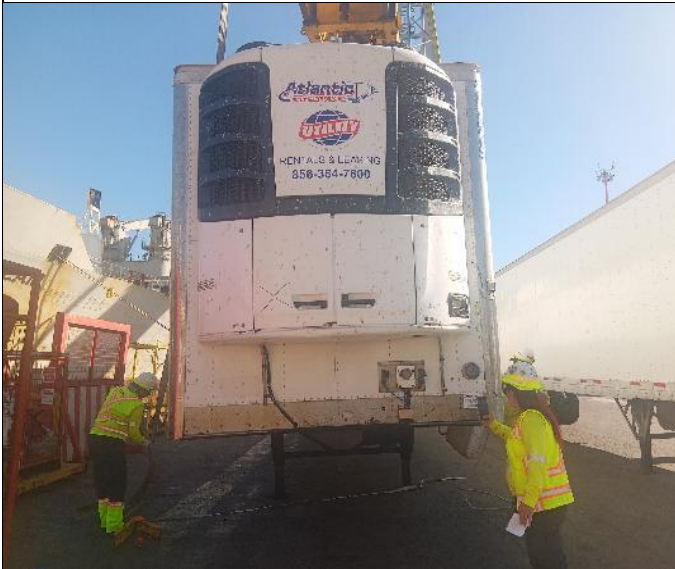
19. Suciedad en panel frontal.

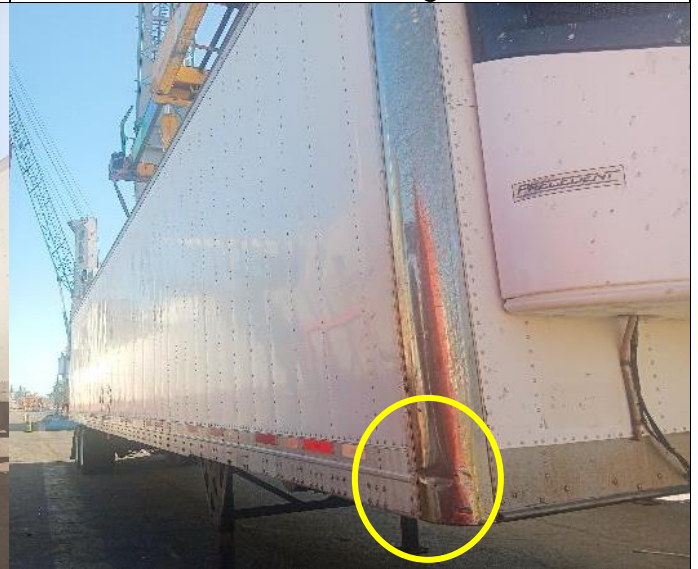
20. Abolladura en el borde izquierdo del panel frontal.

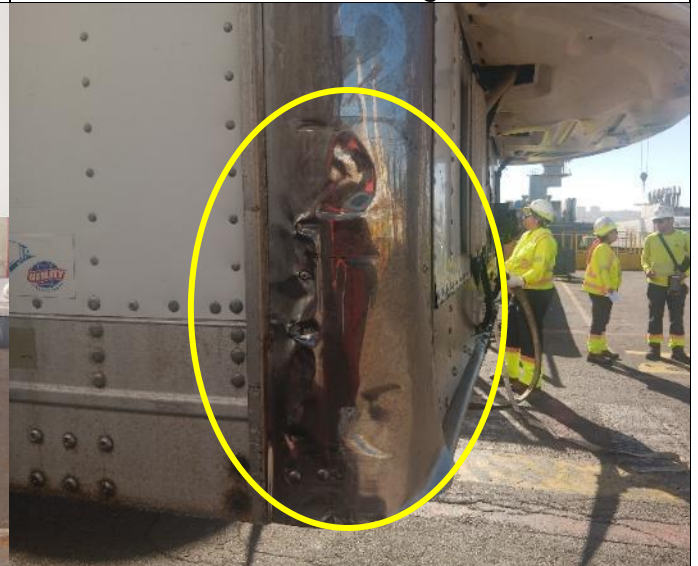
24. Abolladura en el borde izquierdo del panel frontal.

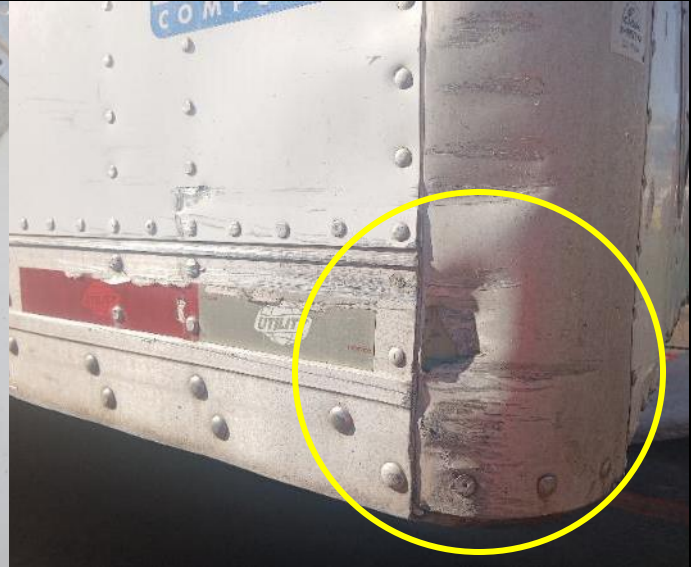
28. Borde izquierdo del panel frontal abollado y rayado.

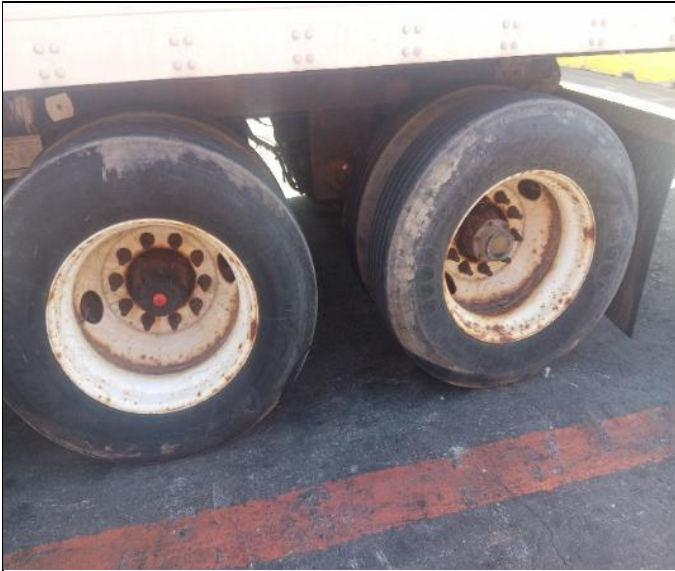
29. Rings / aros con oxidación.

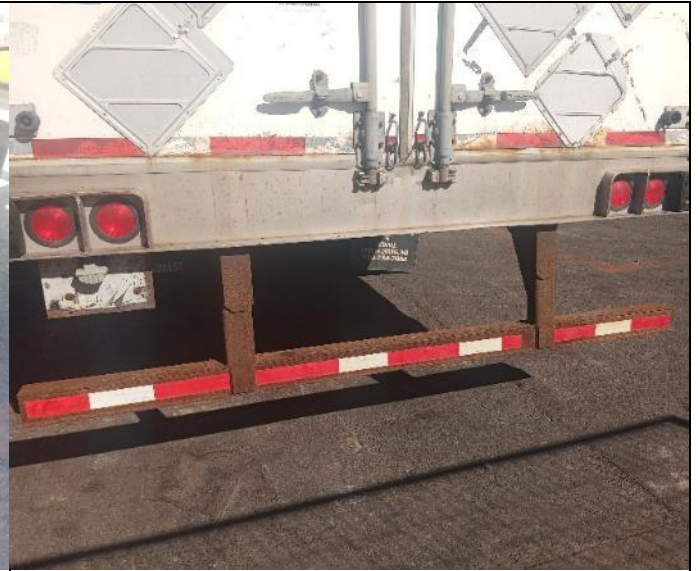
30. Parachoques oxidado.

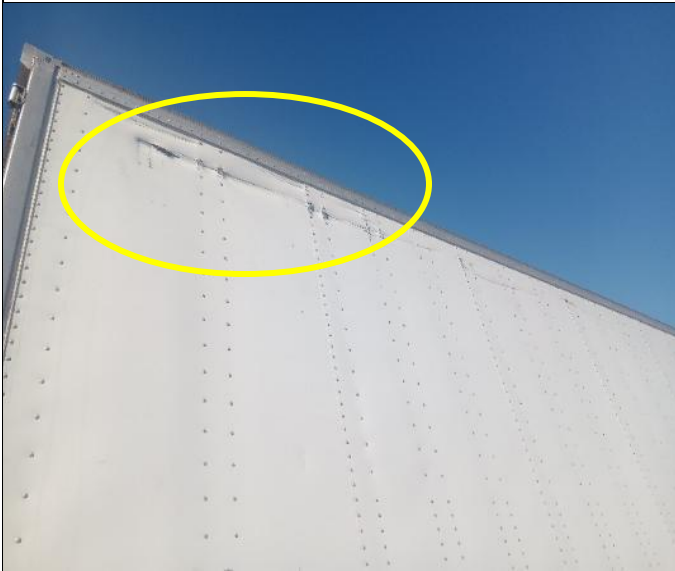
31. Panel lateral izquierdo con rayaduras en la pintura y abollado.

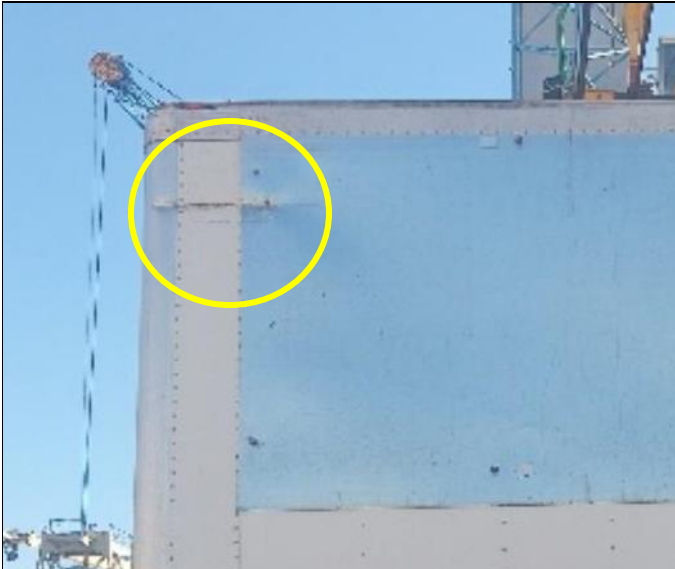
33. Panel frontal con abolladura en la zona superior.

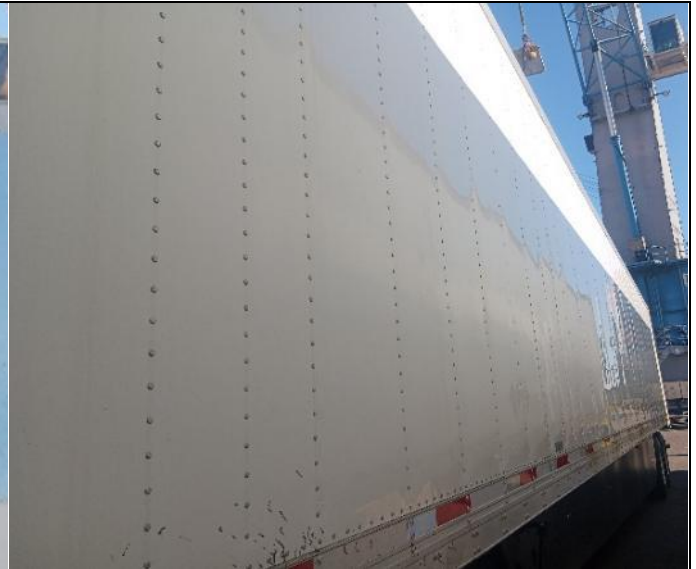
34. Presencia de suciedad.

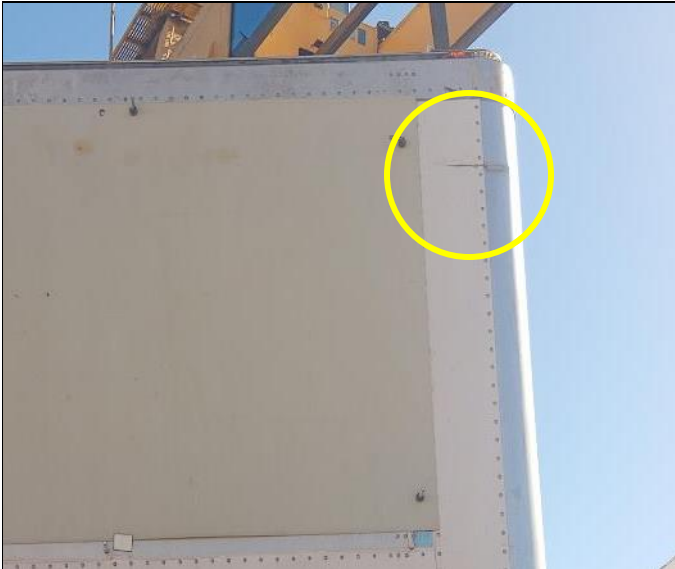
37. Panel frontal rayado en la zona superior derecha.

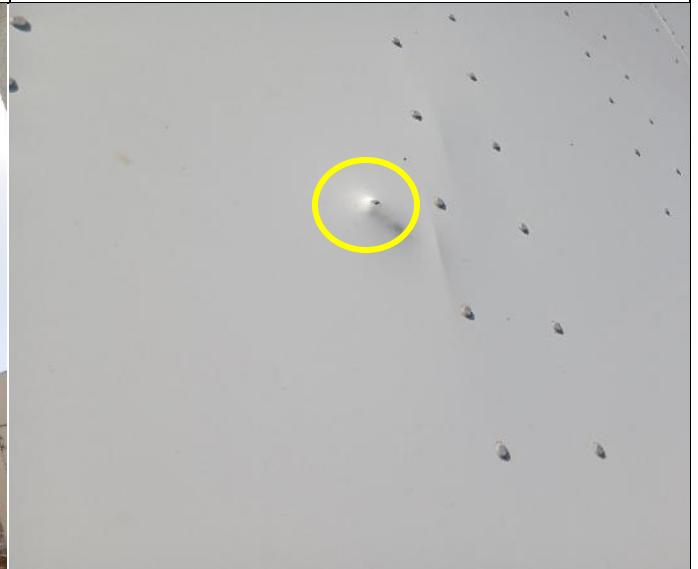
40. Abolladura en el panel lateral izquierdo.

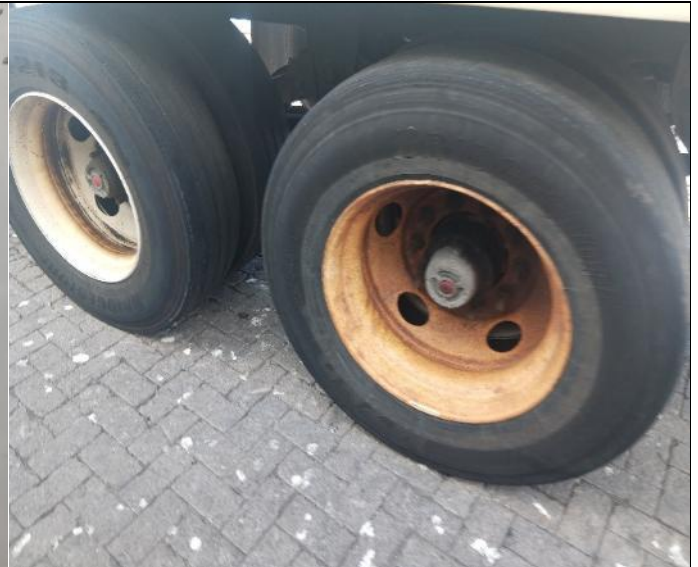
46. Rings / aros con oxidación.

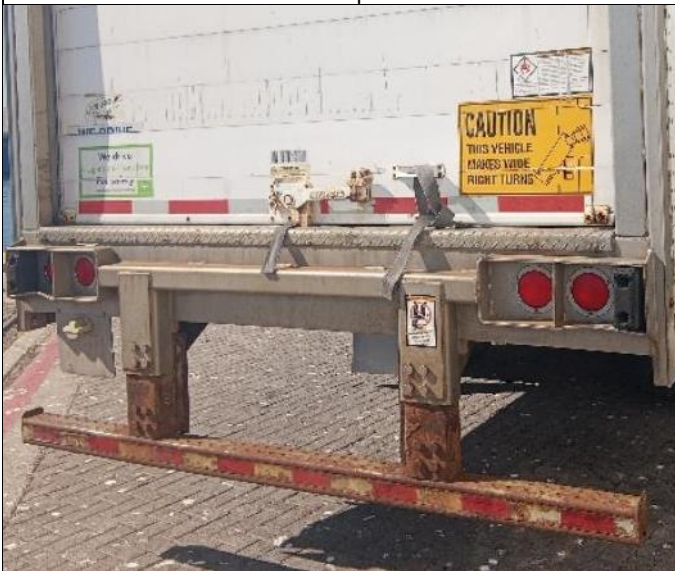
47. Parachoques con oxidación.

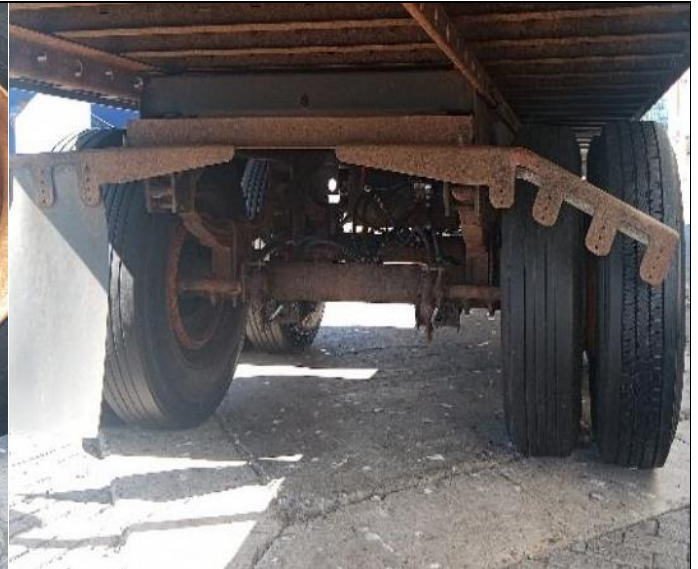
10	Trailer	1GRAA0625GW701415	Tapabarro doblado y oxidado, sin la goma del tapabarro / pintura rayada en el panel lateral derecho / rings/aros oxidados / parachoques oxidado / abolladura en la zona de luz direccional trasera lado derecho.	Arribo
11	Trailer	1JJV532B2GL947886	Abolladura en el borde del panel frontal izquierdo / puerta derecha abollada en su base / pintura rayada en el panel lateral izquierdo.	Arribo
12	Camión de Bomberos	4EN3BCA8721004945	Pintura de la puerta izquierda trasera (pasajeros) rayada / abolladura en el tapabarro delantero izquierdo / esquina izquierda del parachoques trasero abollado / luz direccional trasera, del lado izquierdo rota (color rojo).	Arribo
13	Trailer	1GRAA0628HW702544	Panel lateral izquierdo abollado y pintura rayada en múltiples zonas / parachoques con oxido / esquina superior trasera lado izquierdo con abolladura.	Arribo

50. Tapabarro doblado y oxidado, sin la goma del tapabarras

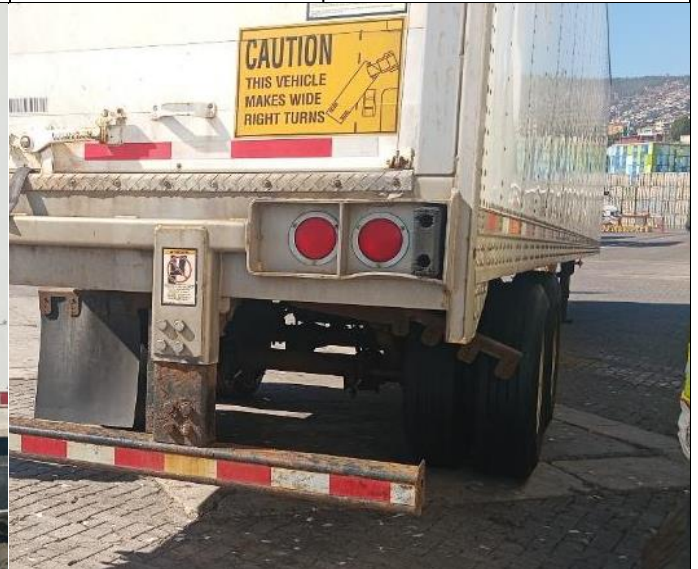
52. Parachoques oxidado.

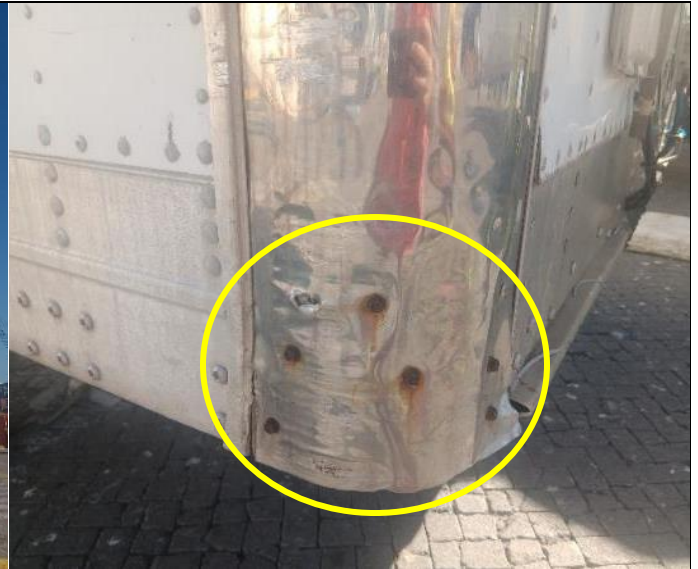
54. Abolladura en el borde del panel frontal izquierdo.

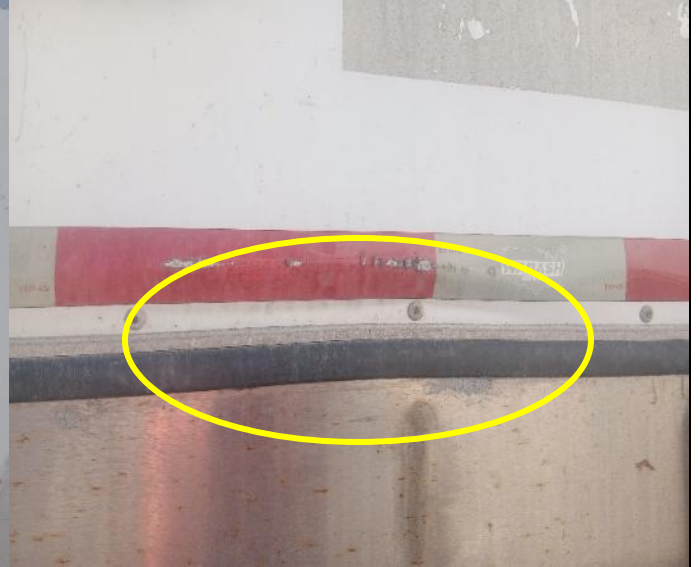
56. Puerta derecha abollada en su base.

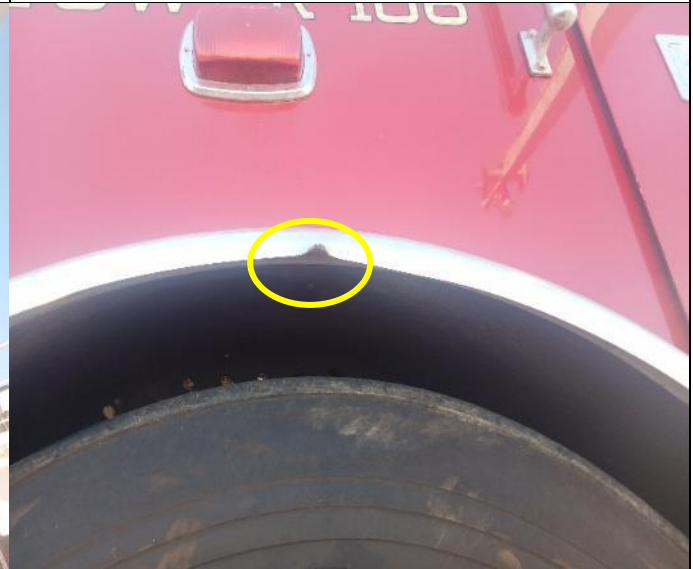
60. Abolladura en tapabarro delantero izquierdo, condición de arribo.

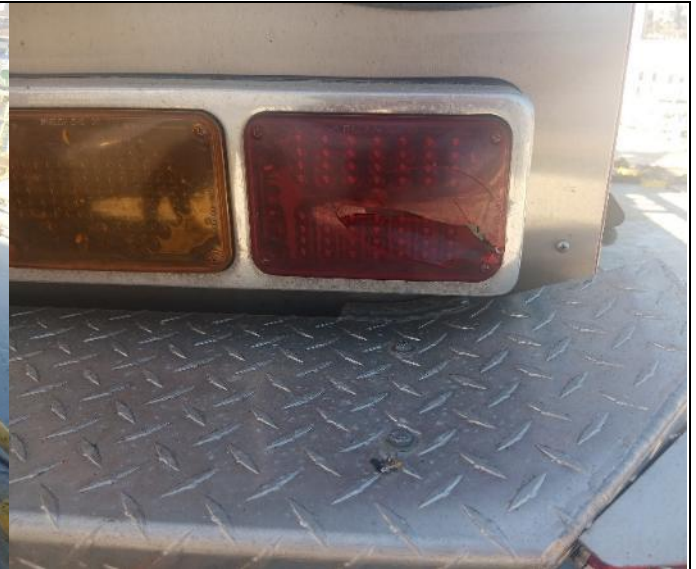
62. luz direccional zona trasera lado izquierdo rota (color rojo). Condición de arribo.

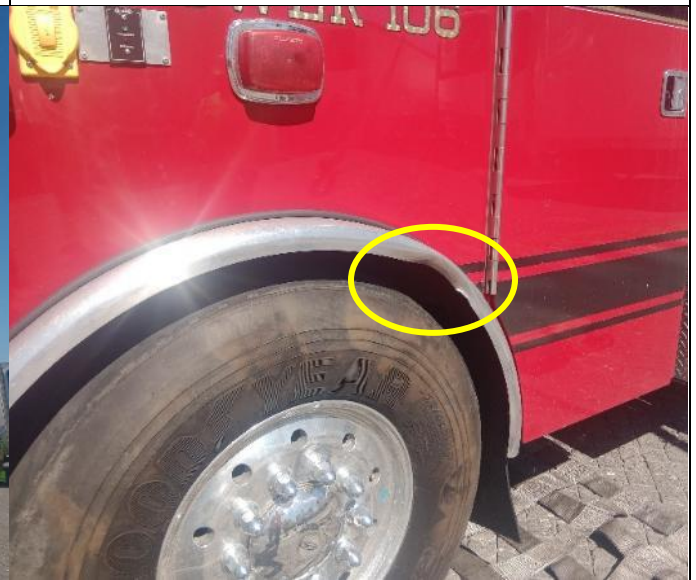
Durante las operaciones de descarga, se observaron daños a la carga atribuibles a la manipulación realizada por los estibadores, daños producidos por efecto de las maniobras, las cuales, produjeron abolladuras en los tapabarros del vehículo de bomberos y rayadura en la puerta trasera.

Ítem N°	Marca	Serie N°	Daños / Observaciones	Origen del daño
1	Camión de bomberos	4EN3BCA8721004945	Abolladura en el tapabarro delantero derecho / pintura de la puerta izquierda trasera rayada / tapabarro delantero izquierdo abollado	Estibadores

64. Abolladura en el tapabarro delantero derecho, daño ocasionado por los estibadores.

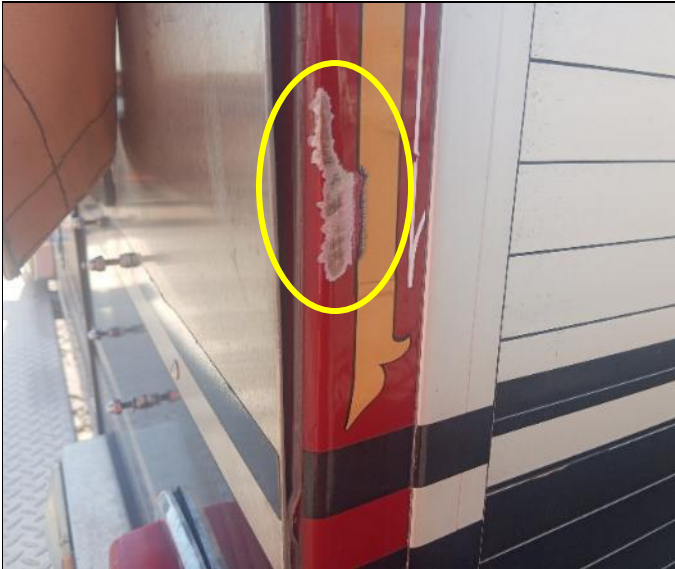
65. Pintura de la puerta izquierda trasera rayada, daño ocasionado por los estibadores.

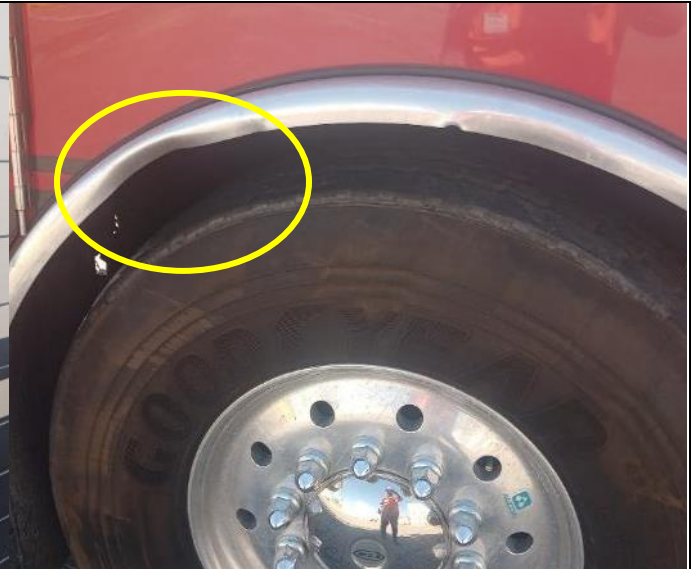
66. Tapabarro delantero izquierdo abollado, daño ocasionado por los estibadores.

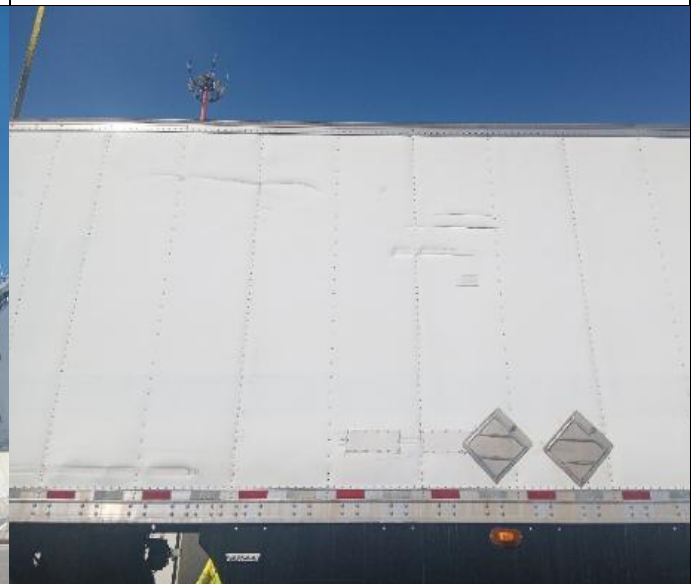
68. Panel lateral izquierdo abollado y pintura rayada en múltiples zonas.

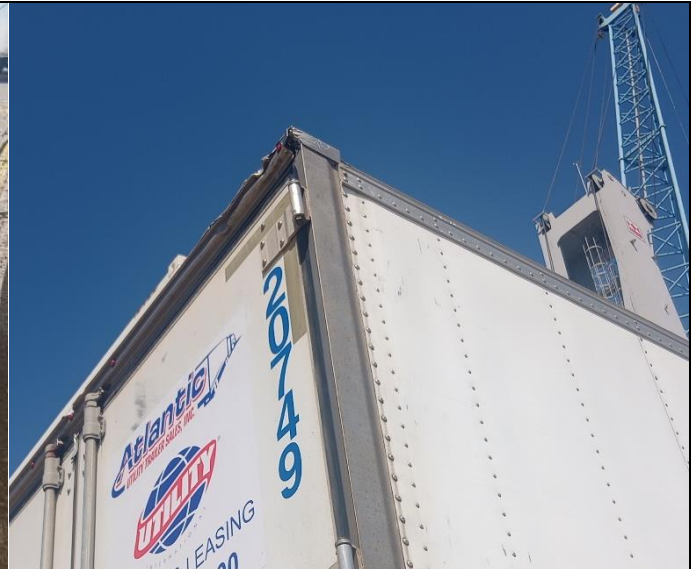
70. Esquina superior trasera lado izquierda con abolladura.

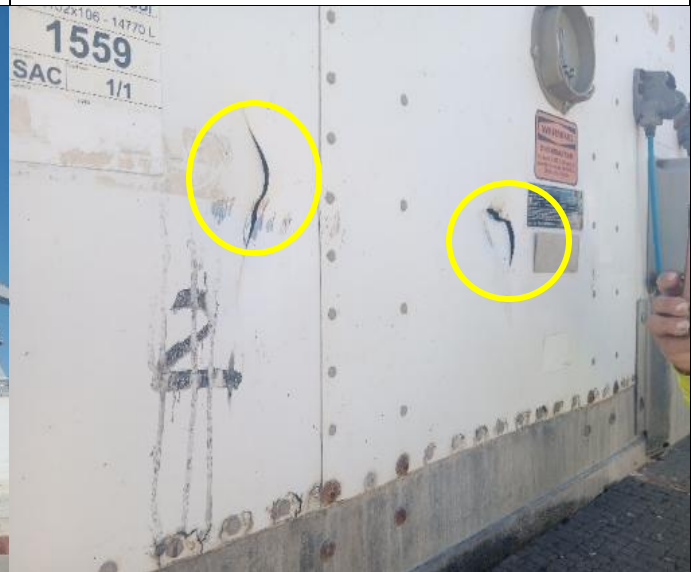
Ítem N°	Marca	Serie N°	Daños / Observaciones	Origen del daño
14	Trailer	5V8VA5321GM403124	Panel frontal roto en múltiples zonas / borde izquierdo del panel frontal abollado / panel lateral izquierdo con pintura rayada / puerta derecha con abolladura en zona inferior y superior, se observa oxidación / puerta izquierda abollada en zona superior, presencia de oxidación / panel lateral derecho con abolladura	Arribo
15	Trailer	1GRAA0626GW704940	Rings / aros con oxidación; parachoques oxidado; panel lateral izquierdo rayado en múltiples zonas	Arribo

76. Panel frontal roto en múltiples zonas.

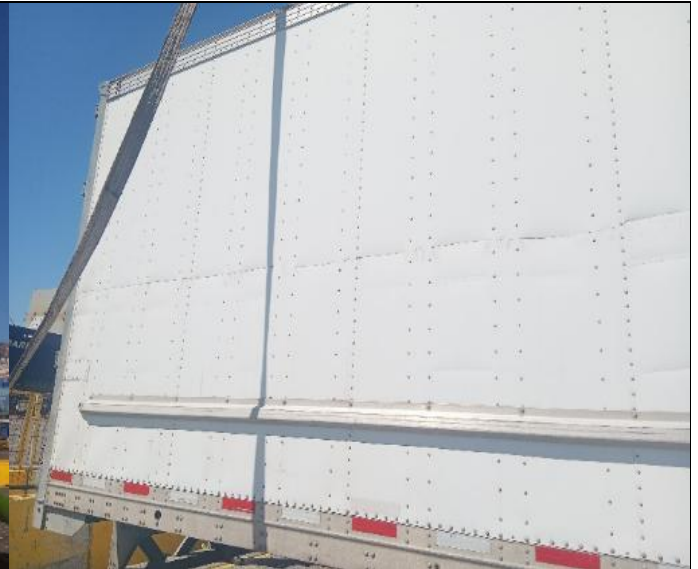
78. Panel lateral izquierdo con pintura rayada.

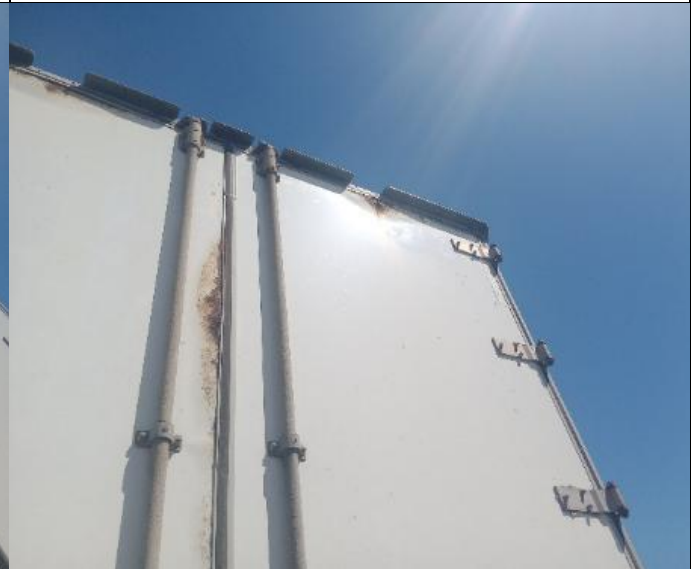
80. Puerta derecha abollada en la zona superior y con presencia de oxidación.

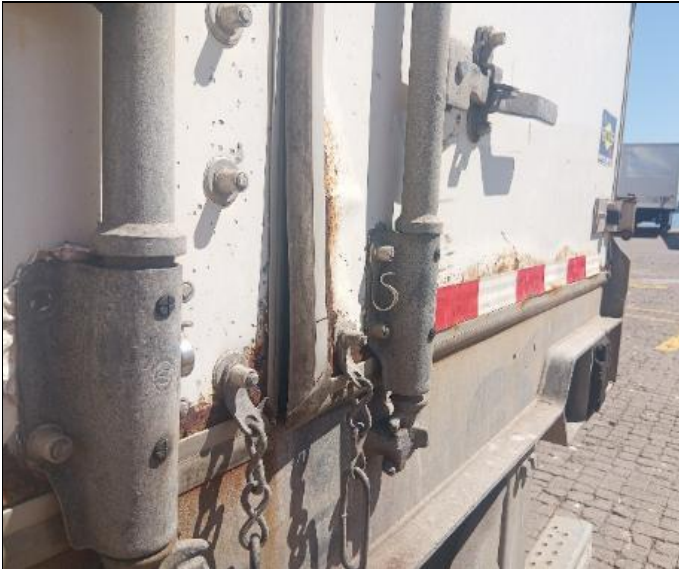
81. Puerta derecha abollada en la zona inferior y con presencia de oxidación

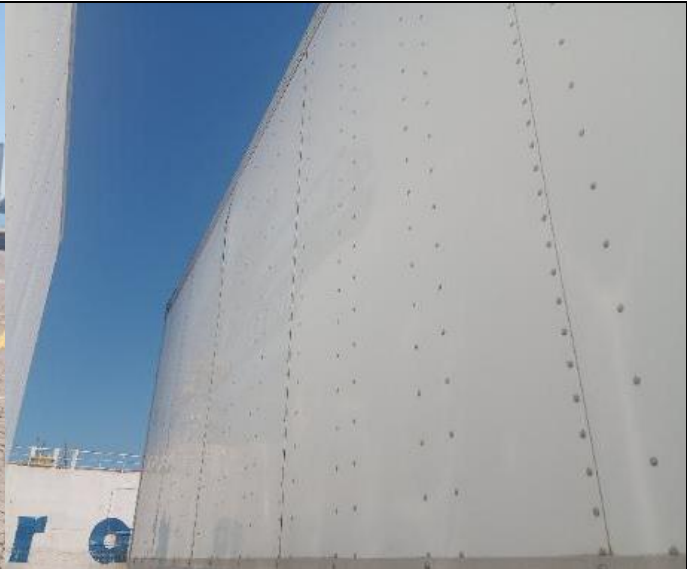
82. Panel lateral derecho abollado.

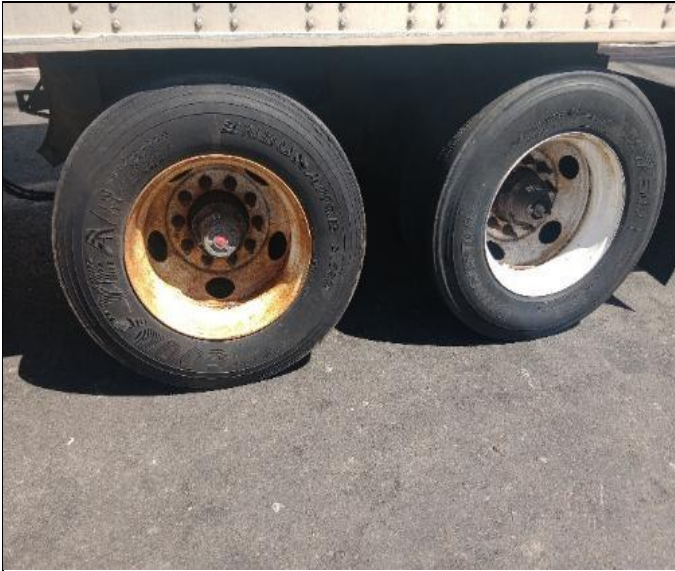
85. Rings / aros con oxidación.

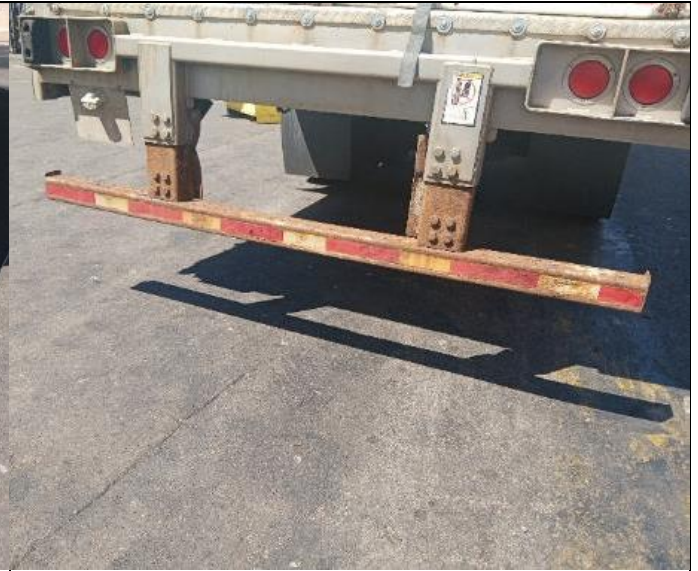
86. Parachoques oxidado.

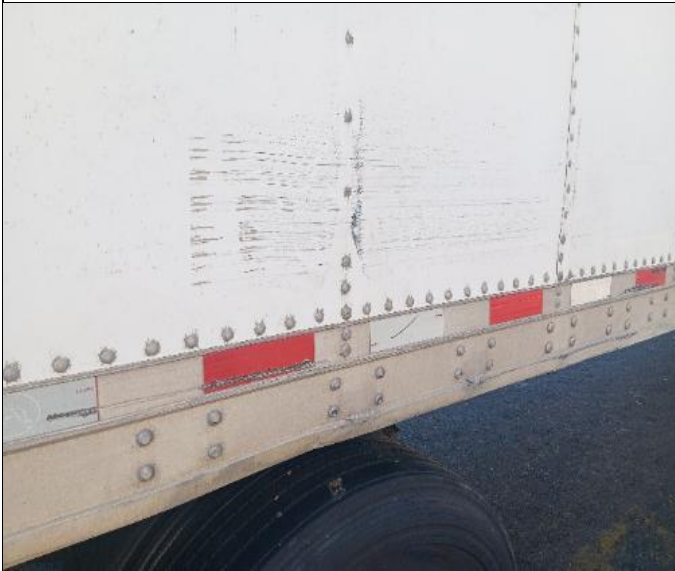
87. Panel lateral izquierdo rayado en múltiples zonas.

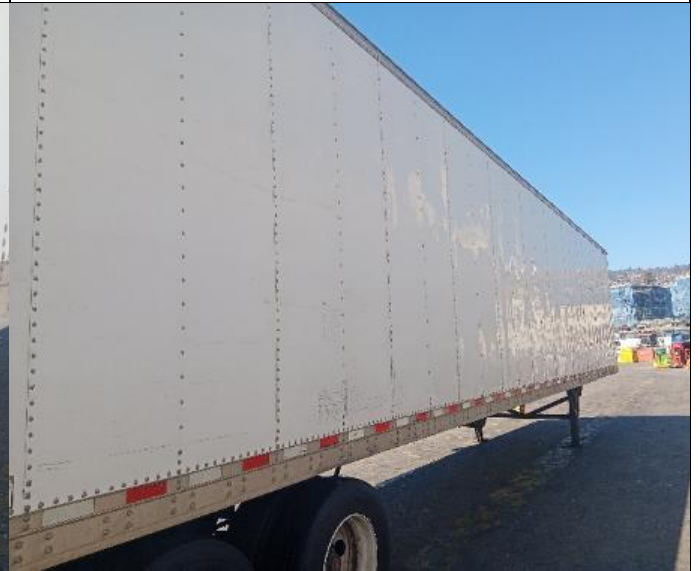
88. Panel lateral izquierdo rayado en múltiples zonas.
