INFORME DE INSPECCIÓN

Informe N°	SEI-2601-0231			
Solicitado por	Empresa	Nortere Ltda.	Persona	Sr. Gonzalo Alvarez
Material que se transporta	ANSOL			
Marca	MITALIA EQUIPOS			
Modelo	GEIN24			
Hubodómetro	87626 KM			
Patente	KDKZ-55			
Número interno	KDKZ-55	Sello ALS	2510283735083	
Número de chasis	20191101MEGEIN24CH			
Fecha de fabricación	2019			
Lugar de inspección y prueba	Sitio de Nortere, Antofagasta			
Fecha de inspección y prueba	12-12-2025			
Fecha de emisión informe	21-01-2026

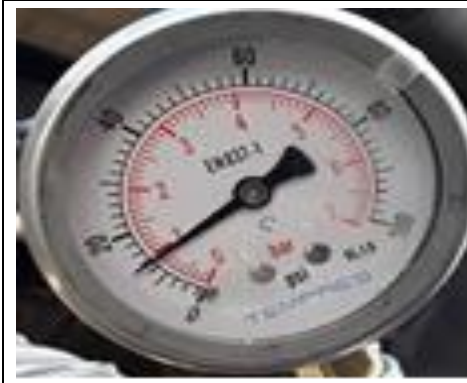
1.- Vista del manómetro a 8 PSI.

Por NO existir fugas visibles, y en vista que se mantiene estable la presión (8 psi), la prueba de hermeticidad se considera **APROBADO** por un periodo de 365 días.

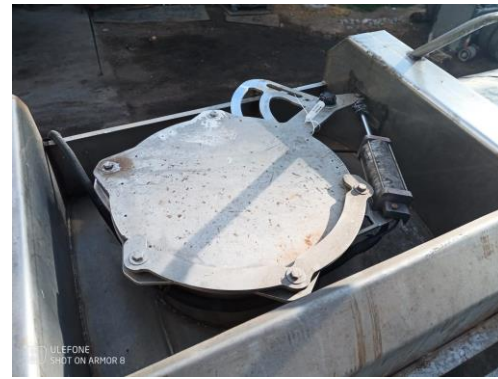
2.- Otra vista (fuga, general, ductos, tapa).

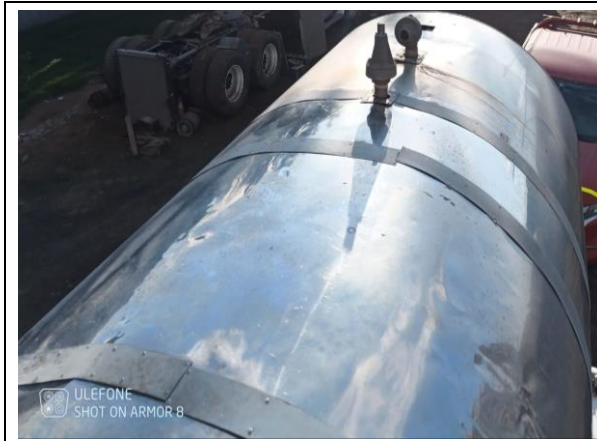
1.- Válvula de alivio.

En lo relativo a la intervención arriba especificada, esta válvula se encuentra **OPERATIVA** con seguridad y eficacia en el rol que le es propio.

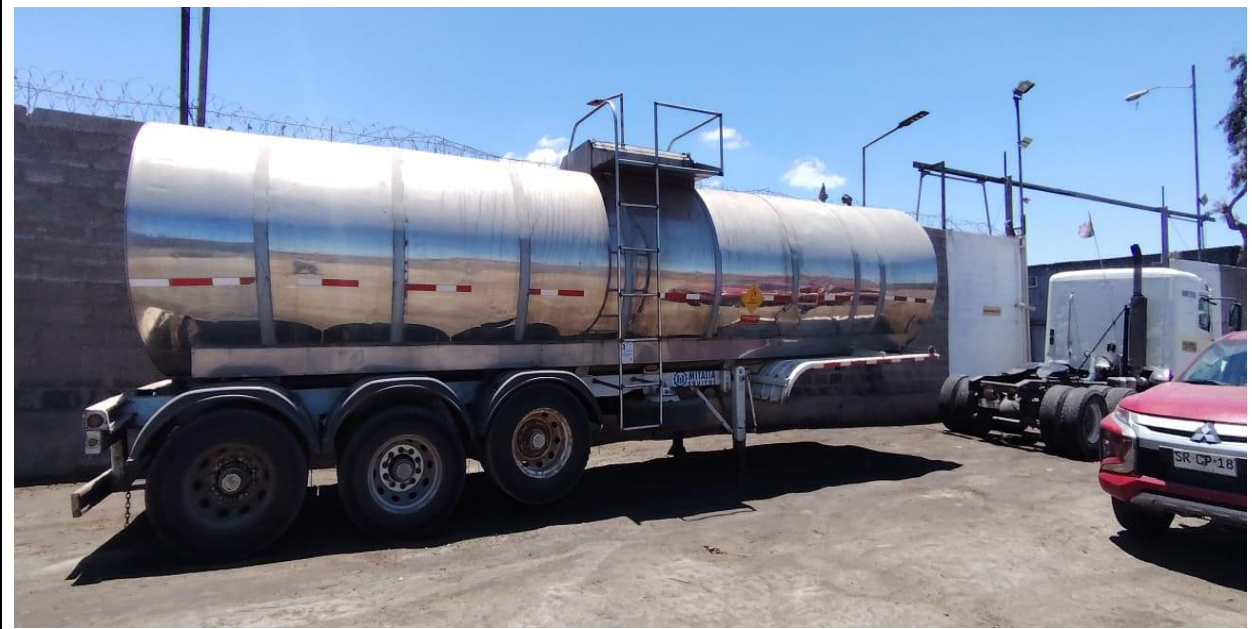
10.- Vista general del equipo.
