<b>INSPECCIÓN</b>	<b>INSPECCIÓN VISUAL A LA CONDICIÓN DE LA CARGA, SUPERVISIÓN DE CARGUÍO A CAMIÓN Y TRINCA DE LA CARGA SOBRE CAMIÓN</b>
-------------------	--

<b>INSPECCIÓN POR CUENTA DE</b>	: NOATUM LOGISTICS
<b>SOLICITADA POR</b>	: Sr. Mauricio Espinoza
<b>REFERENCIA DEL CLIENTE</b>	: N/A

<b>ALCANCE DE LA INSPECCIÓN</b>	: Inspección visual a la condición de la carga, reporte fotográfico, supervisión de carguío a camión y trinca sobre camión
---------------------------------	--

<b>LUGAR DE INSPECCIÓN</b>	: Tecnologías Cobra, camino a Chiu Chiu, sitio 121, Puerto Seco, Calama	<b>INICIO INSPECCIÓN</b>	: Enero 28, 2026
		<b>TÉRMINO INSPECCIÓN</b>	: Febrero 06, 2026

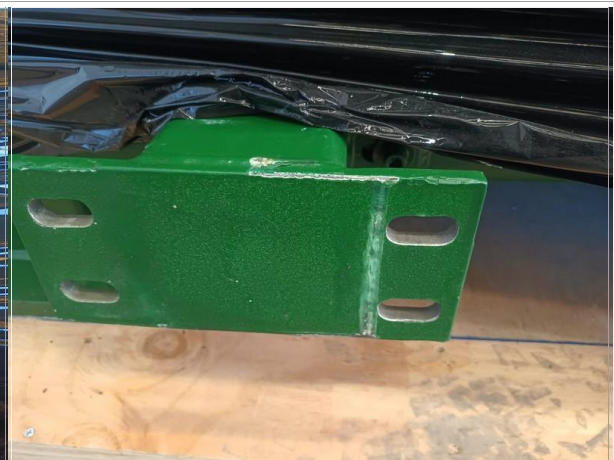
**14.** Raspaduras en la pintura.

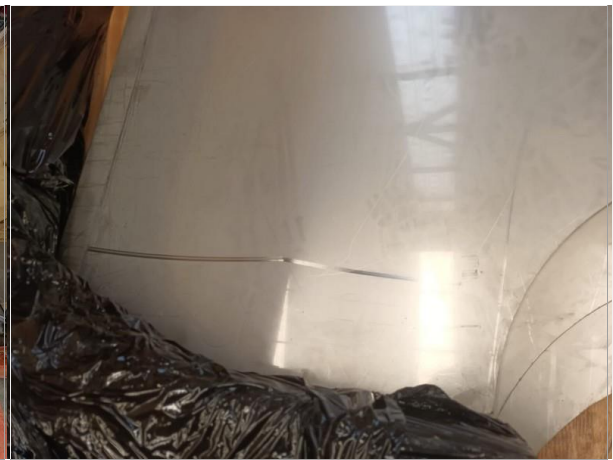
**42.** Vista de la raspadura superficial.

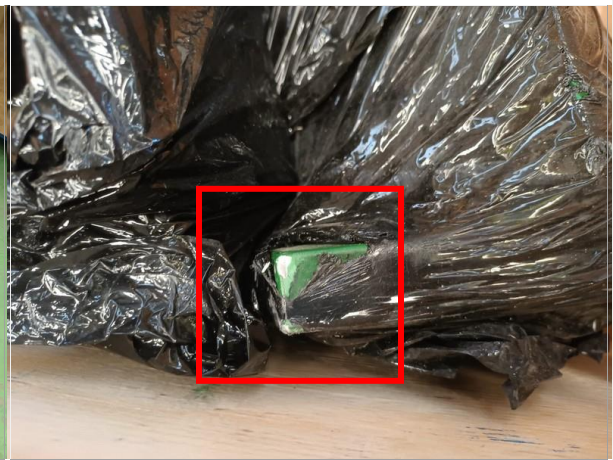
**48.** Vista de la raspadura en la pintura.

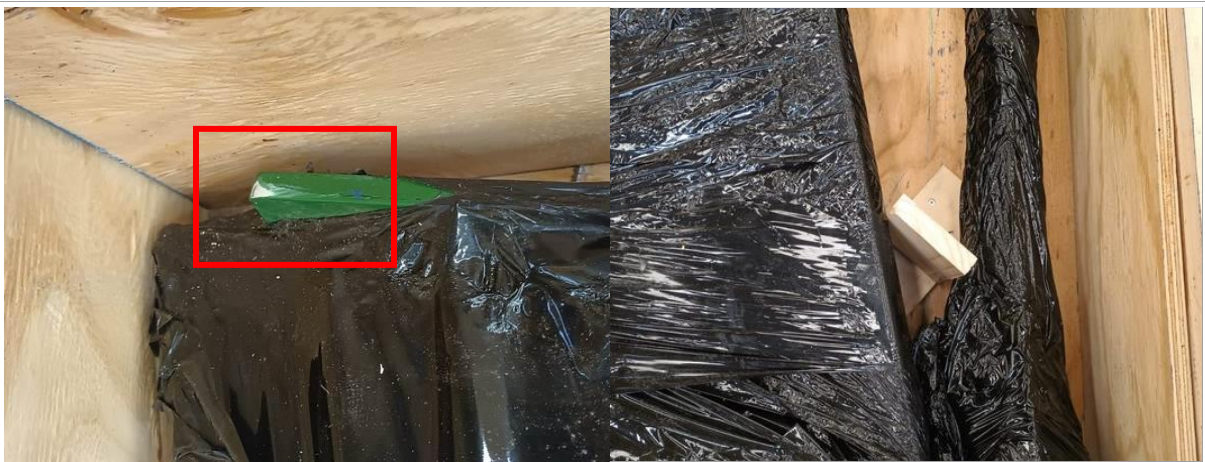
**49.** Vista de la raspadura en la pintura.

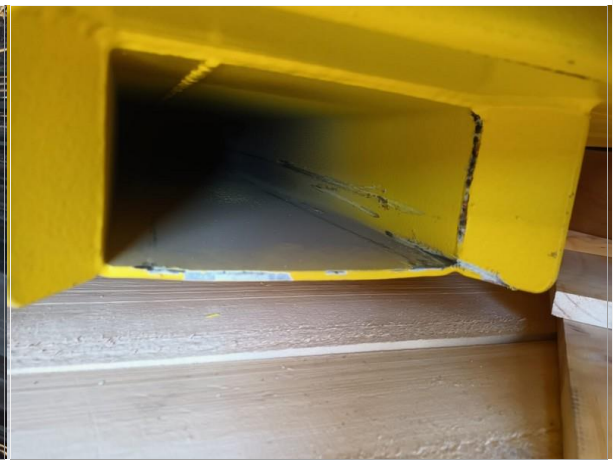
**106.** Vista de las raspaduras en la pintura.

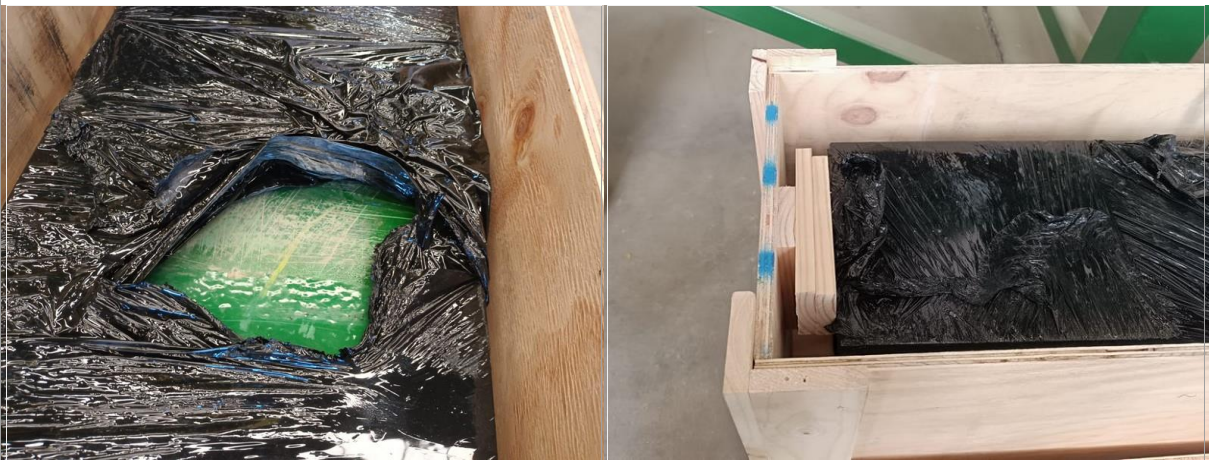
**111.** Vista de la raspadura en la pintura.

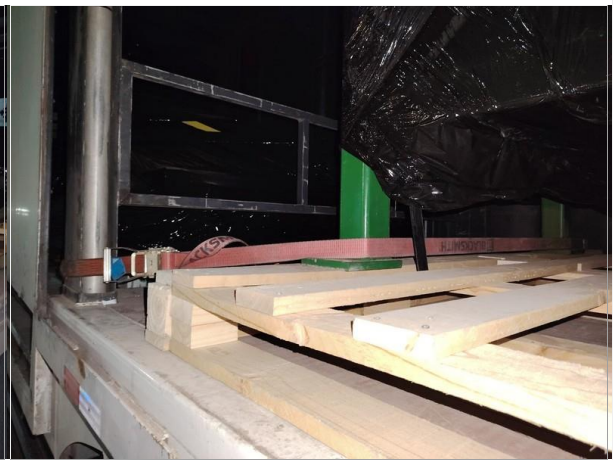
En base a la inspección realizada, se informa que el camión N°2 correspondía a una unidad cerrada, condición que impedía una adecuada disposición de los elementos de trinca para el aseguramiento de la carga.

No obstante, al momento de nuestra retirada del sitio de inspección, no se había efectuado la fijación de la carga al piso del camión, quedando únicamente constancia de la instalación de eslingas en las bases de la carga.

188. Vista de la trinca en **Camión N°2.**

De acuerdo con lo manifestado por representantes de Noatum en conversación con el transportista, se acordó proceder con la fijación de la carga al piso del camión mediante clavado, con el objeto de evitar posibles desplazamientos durante el transporte, complementando dicha medida con la instalación de eslingas.

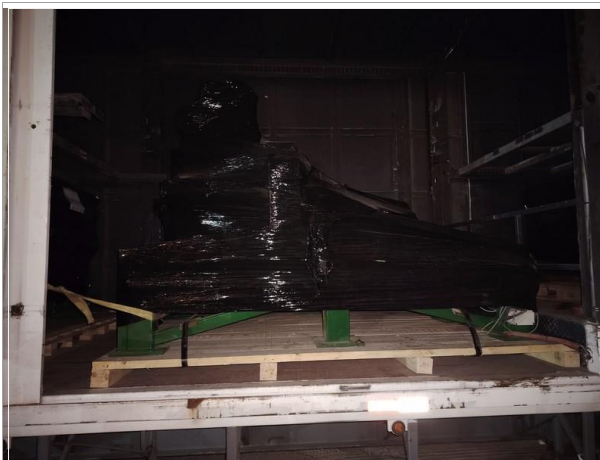
189. Vista de la trinca en **Camión N°2.**

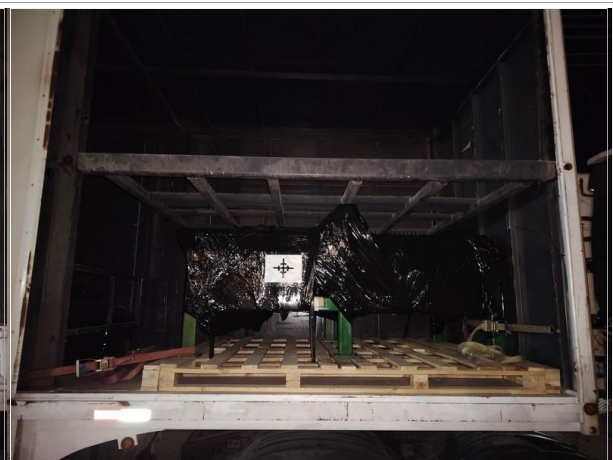
190. Vista de la trinca en **Camión N°2.**
