Este reporte fue emitido por **ALS INSPECTION CHILE SPA**, en requerimiento de los Sres. **SOMARCO**, con la finalidad de llevar a cabo una:

“INSPECCIÓN Y SUPERVISIÓN DE CAMIONES CON MINERAL”

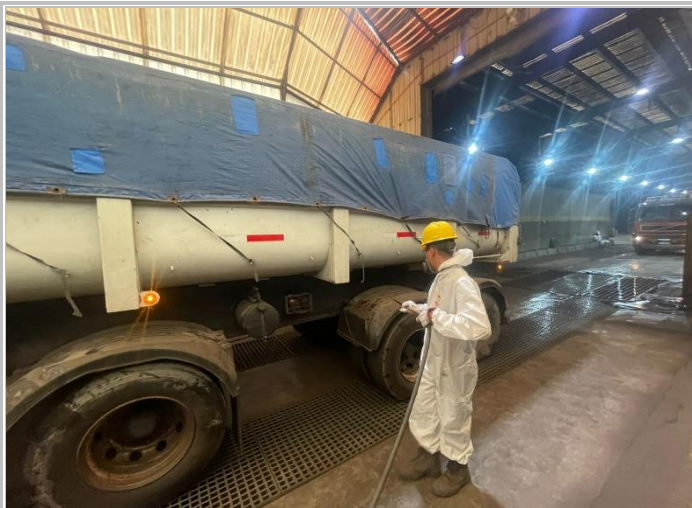
1. Vista general de la limpieza de las tolvas antes de su despacho.

- Los camiones no presentaron residuos de mineral al momento de la inspección en puerta de salida de galpón de SOMARCO, los cuales fueron despachados a almacén TEAGM del Terminal puerto Arica.

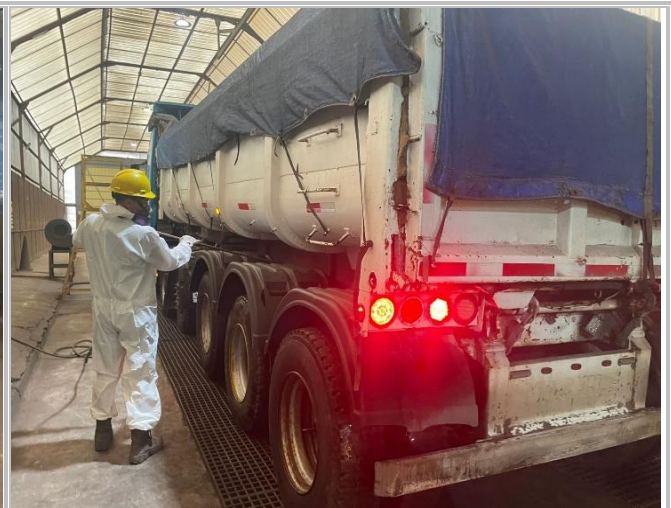
2. Vista general del correcto encarpado de las tolvas antes de su despacho.

- La totalidad de los camiones fueron despachados para su descarga en almacén 10 TEAGM, libre de residuos de mineral con tendencia a derrame durante su trayecto, como también la correcta instalación de sus carpas y cierre de sus puertas.
- La inspección constó de 04 vueltas, correspondientes a 17 camiones en rotación.
