INSPECCIÓN	INSPECCION A LA CONDICION DE ARRIBO, SUPERVISION AL DESCONSOLIDADO Y CARGUÍO A CAMIÓN DE 01x40 HC
-------------------	--

INSPECCIÓN CUENTA DE	POR	: ALS INSPECTION CHILE SPA.
SOLICITADA POR	: Srta. Nancy Sepulveda, Operation & Customer Service-Project Division / Altius Logística Chile Spa	
REFERENCIA CLIENTE	DEL	: 56725 - SFC-275683
PROYECTO	: Proyecto Copiapó Energía Solar SPA.

ALCANCE DE LA INSPECCIÓN	: Inspección a la condición de arribo, supervisión al desconsolidado y carguío a camión de 01x40 HC.
---------------------------------	--

Informe: IQQ-2604-1379

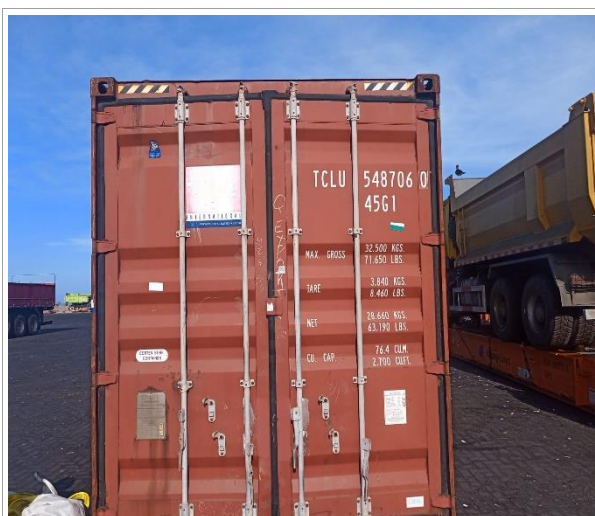
1. Contenedor **TCLU 548706-0**

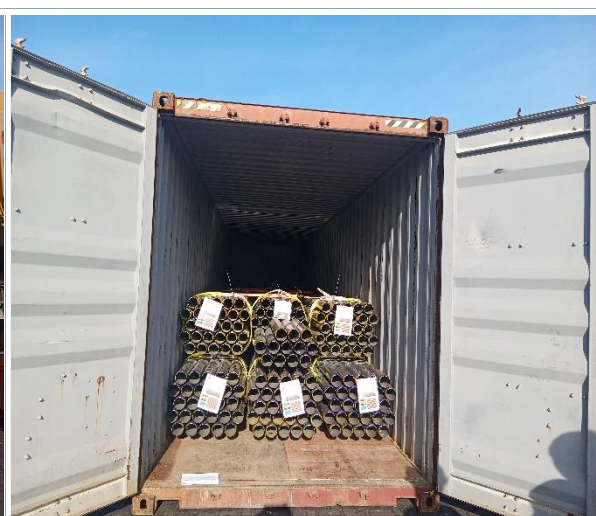
Al momento de la apertura del contenedor y verificación visual de la carga, se constató que ésta se encontraba debidamente trincada mediante eslingas sintéticas, sin evidenciarse desplazamiento ni alteraciones en su posición al interior de los contenedores.

2. Estado de la carga dentro del contenedor al abrir las puertas.

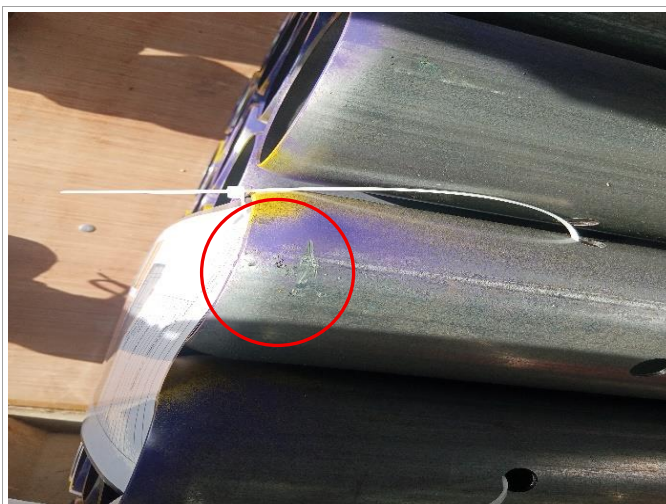
CONTENEDOR N°	PARTE N°	LOTE N°	OBSERVACIONES	FOTO
TCLU 548706-0	426842	2-6	1 tubería rayada	3-4
	426646/426781 /426842	6-6	2 tuberías rayadas	5-6-7-8
	426813	3-6	1 tubería rayada	9-10
	426842/426950	4-6	3 tuberías rayadas	11-12-13
	426842	1-6	1 tubería rayada, 1 tubería con exposición a metal	14-15-16

3. Tubería rayada.

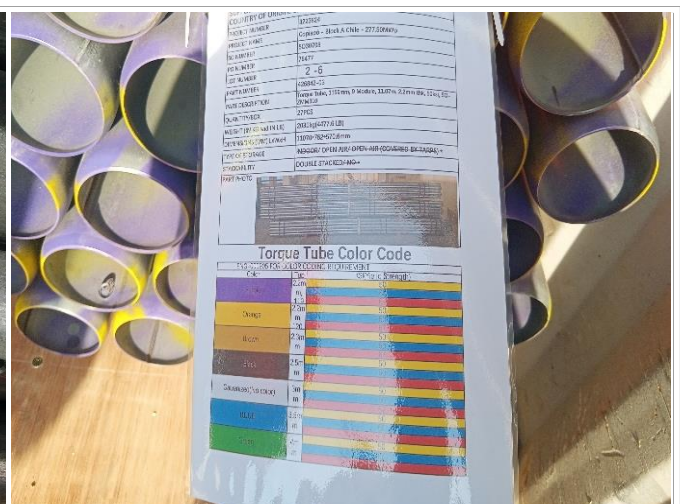
4. Identificación del paquete.

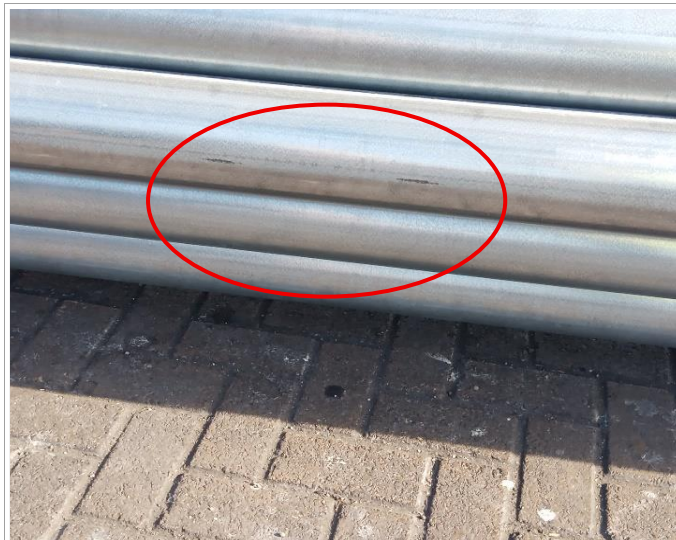
5. Tubería rayada.

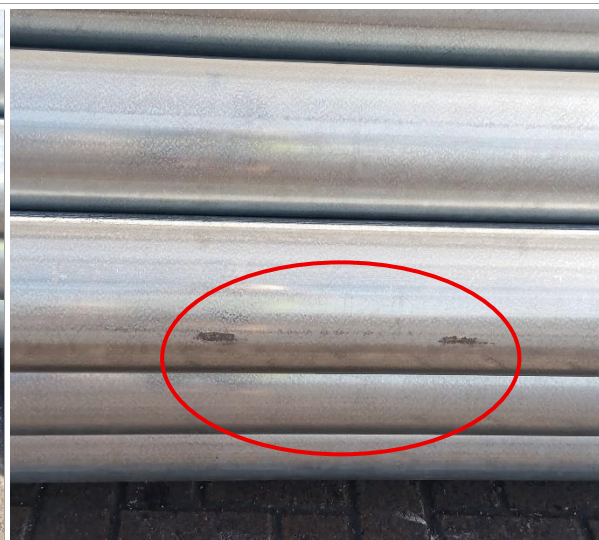
6. Otra vista cercana, de la tubería rayada.

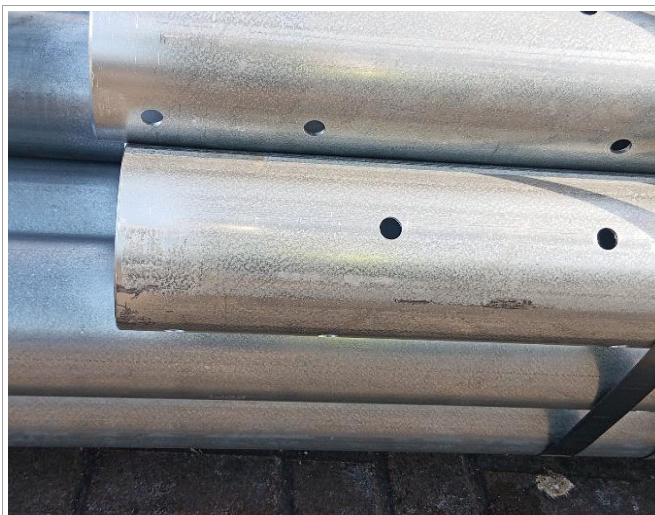
7. Tubería rayada.

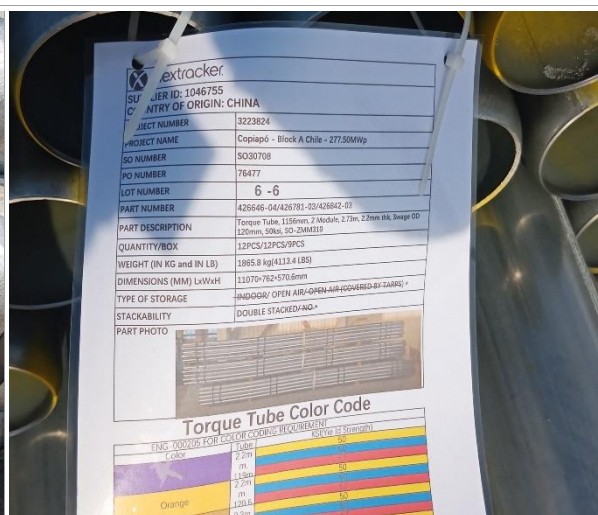
8. Identificación del paquete.

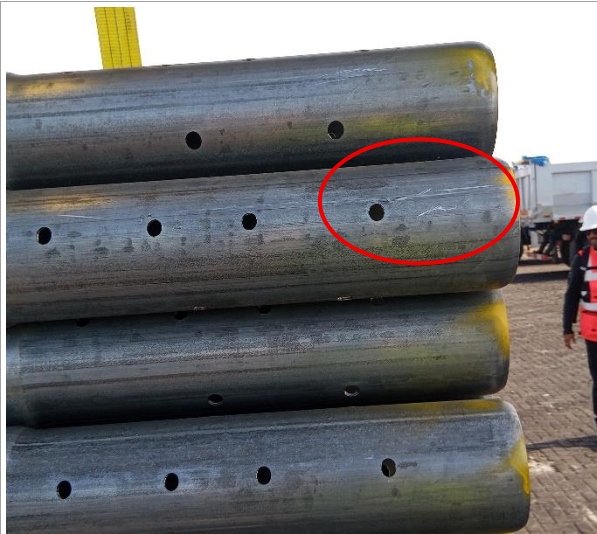
9. Tubería rayada.

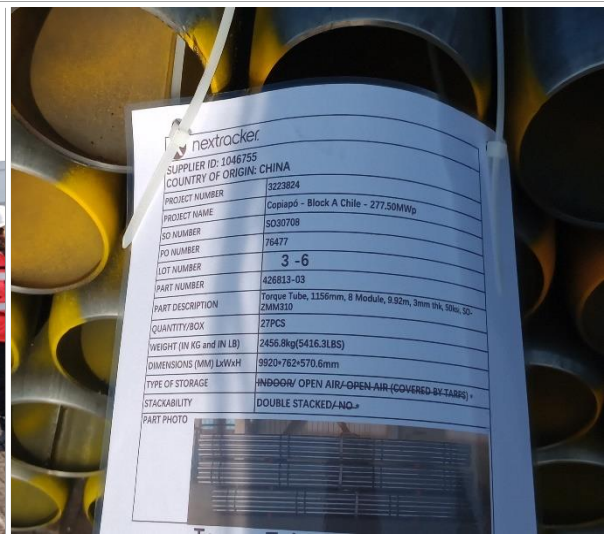
10. Identificación del paquete.

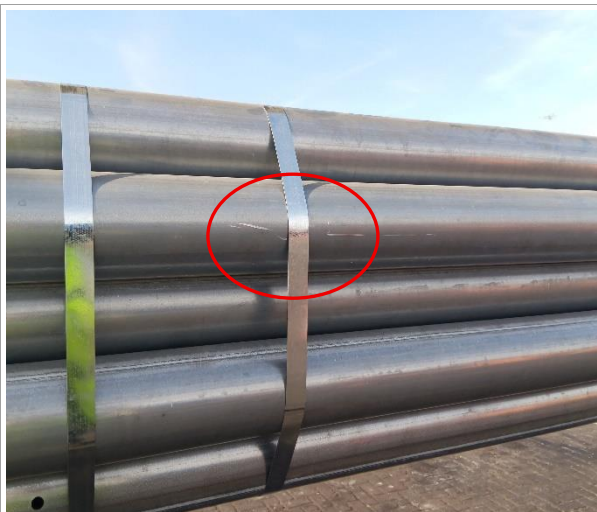
11. Tubería rayada.

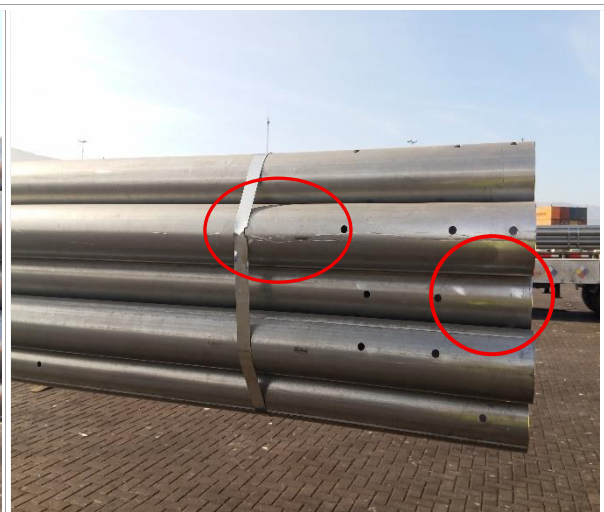
12. Otra vista de la tubería rayada.

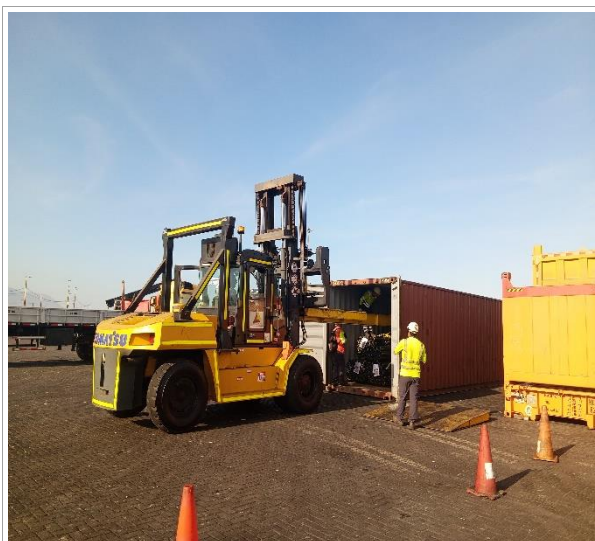
17. Inicio de la operación de desconsolidado.

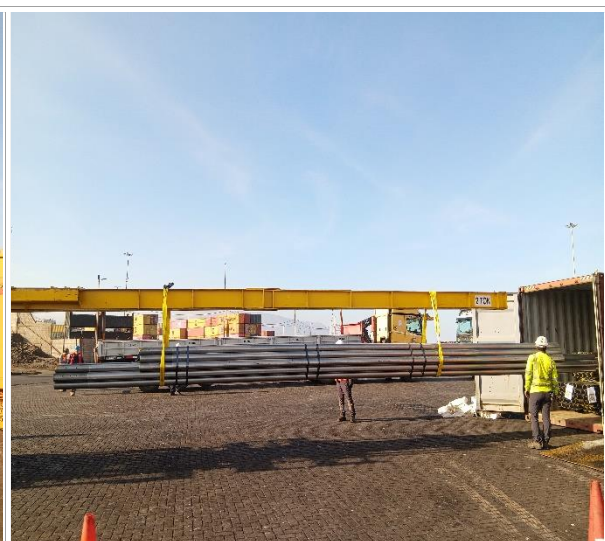
18. Tuberías siendo desconsolidadas.

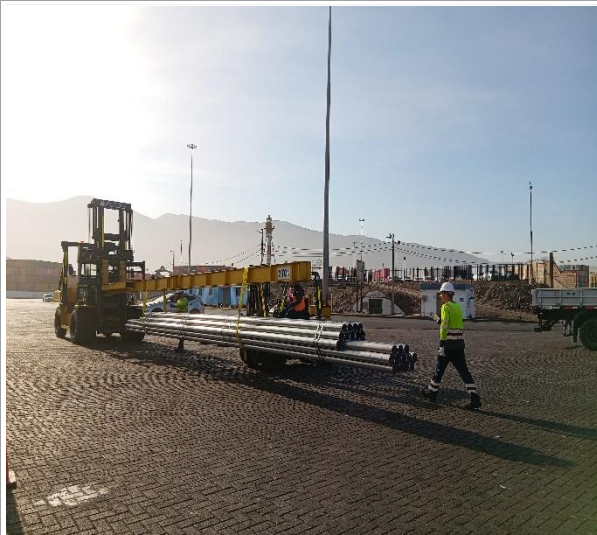
19. Proceso de cambio de maquinaria, para el traslado a sector de carguío.

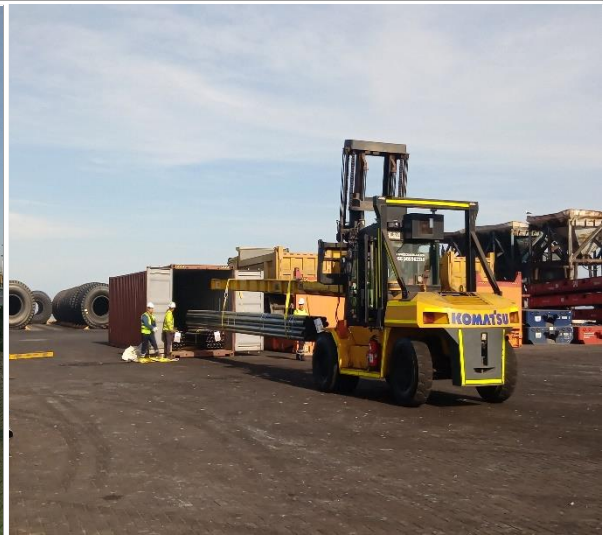
20. Tuberías siendo desconsolidadas.

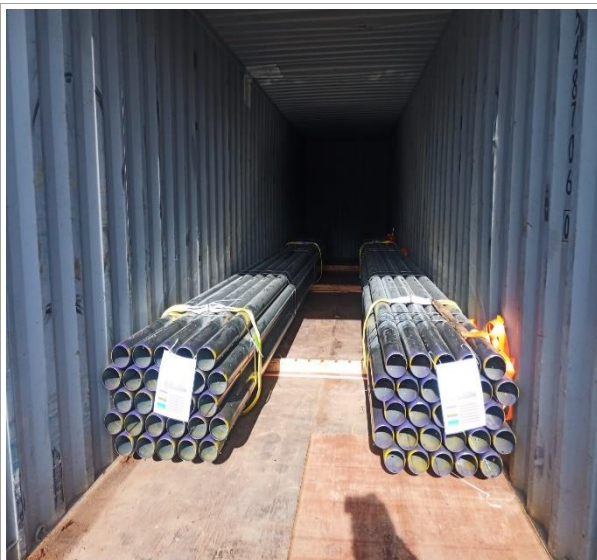
21. Vista de tuberías al interior del contenedor.

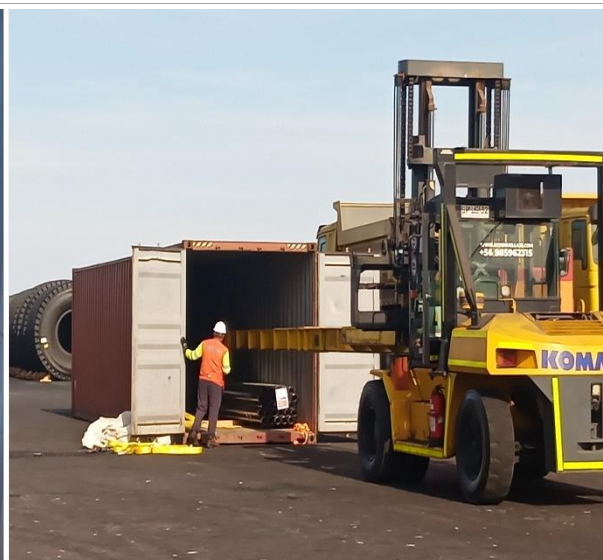
22. Tuberías siendo posicionadas para ser desconsolidadas.

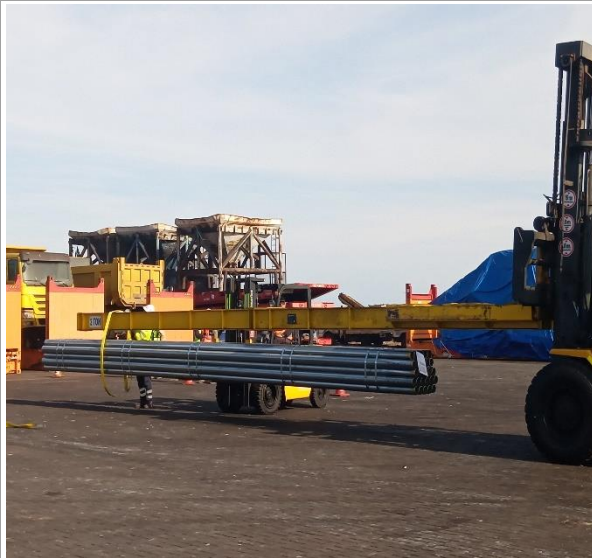
23. Vista del proceso de desconsolidado.

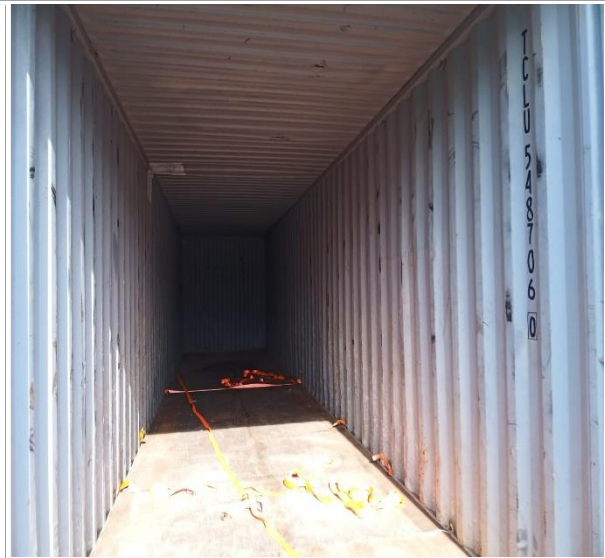
24. Contenedor vacío.

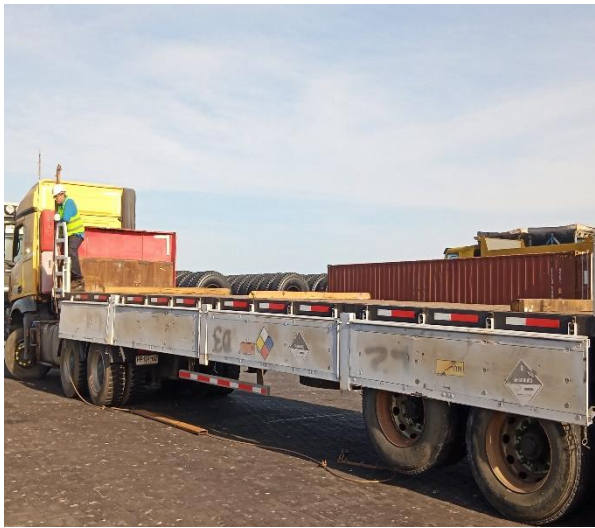
25. Camión listo para ser cargado.

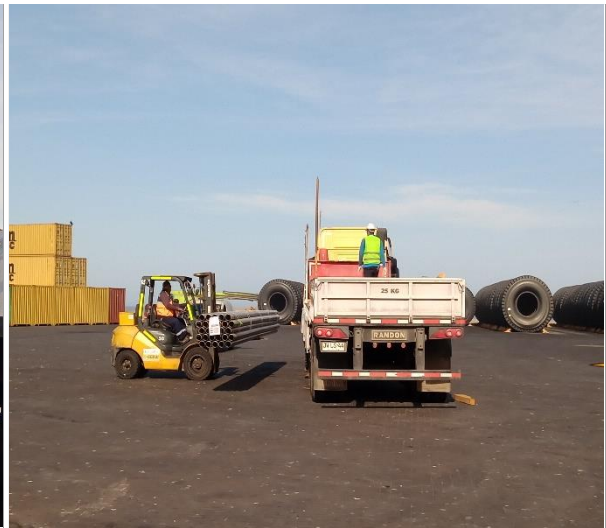
26. Inicio de operación de carguío sobre camión.

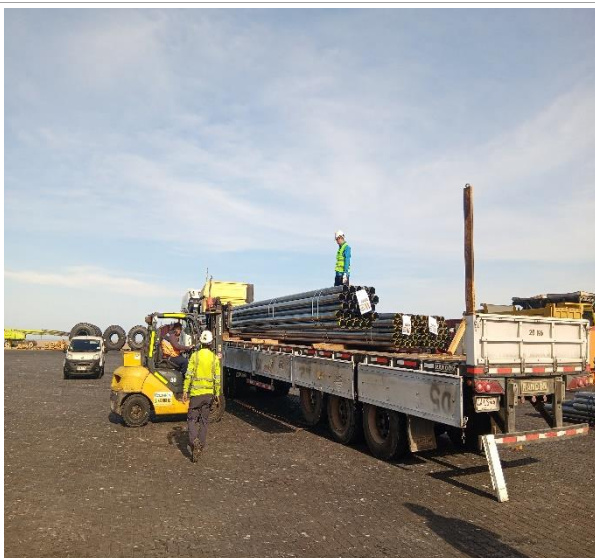
27. Camión en proceso de carguío.

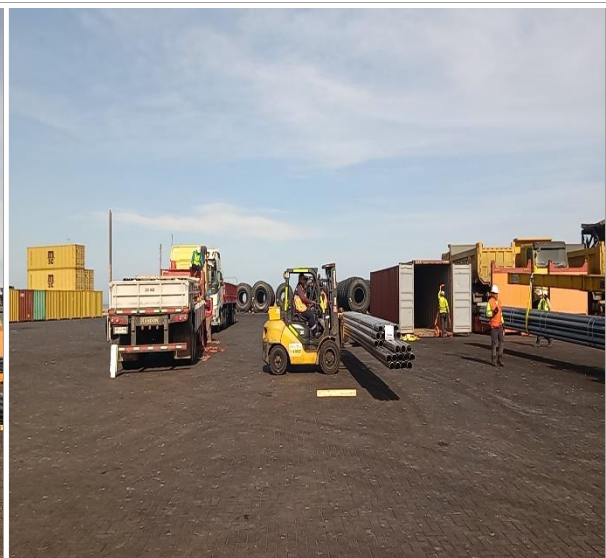
28. Tuberías siendo posicionadas en la grúa, para su traslado a camión.

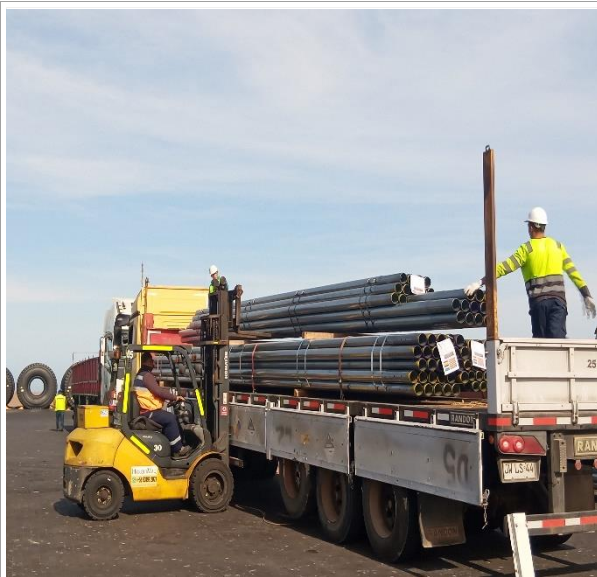
29. Tuberías siendo posicionadas sobre camión.

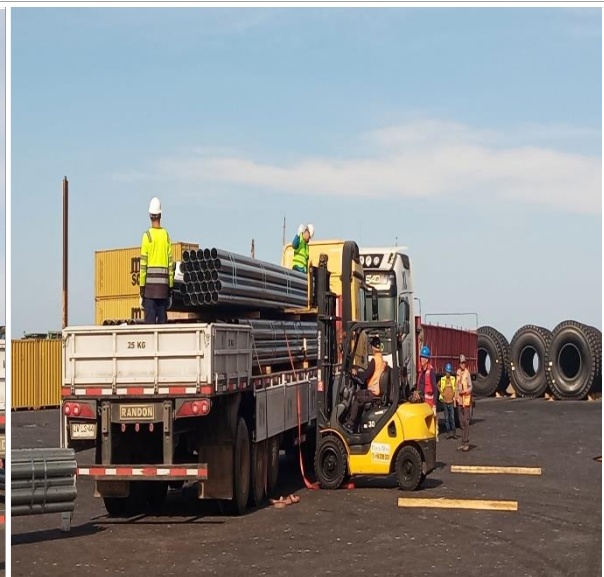
30. Otra vista del carguío.

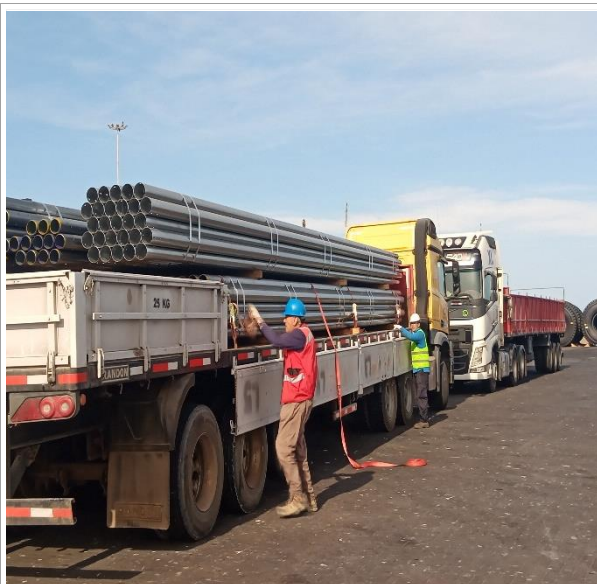
31. Carga siendo trincada.

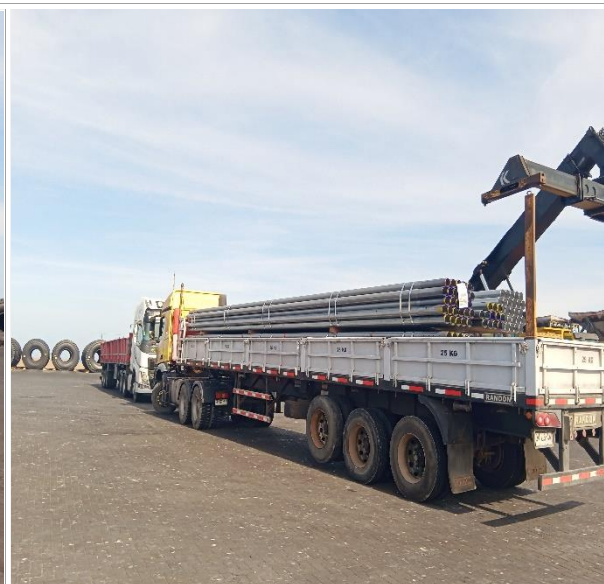
32. Camión cargado.
