## INFORME INSPECCIÓN CONJUNTA DE VEHÍCULOS

<b>NAVE</b>	: Ro/Ro "MORNING LINDA"	<b>VIAJE</b>	: VS503
<b>PUERTO DE EMBARQUE (PDE)</b>	: Shanghai PT/ China.	<b>PUERTO DE DESCARGA (PDD)</b>	: San Antonio / Chile
<b>UNIDADES INSPECCIONADAS</b>	: 20 vehículos MINI nuevos	<b>FECHA</b>	: Enero 23, 2026.

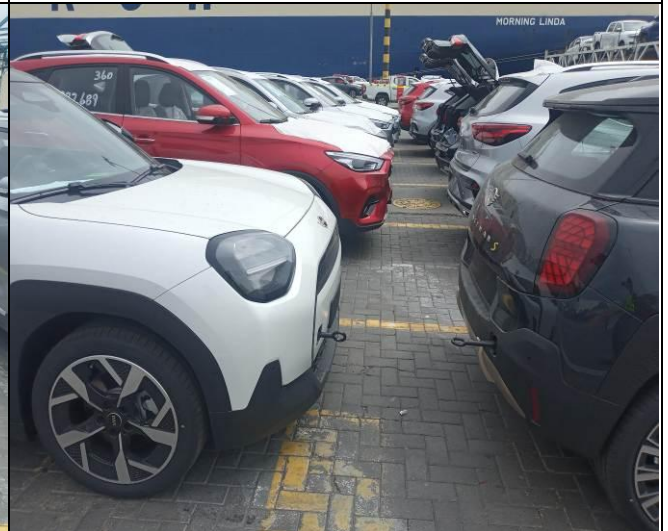
4. Área de estacionamiento unidades MINI. Es posible observar separación entre vehículos.

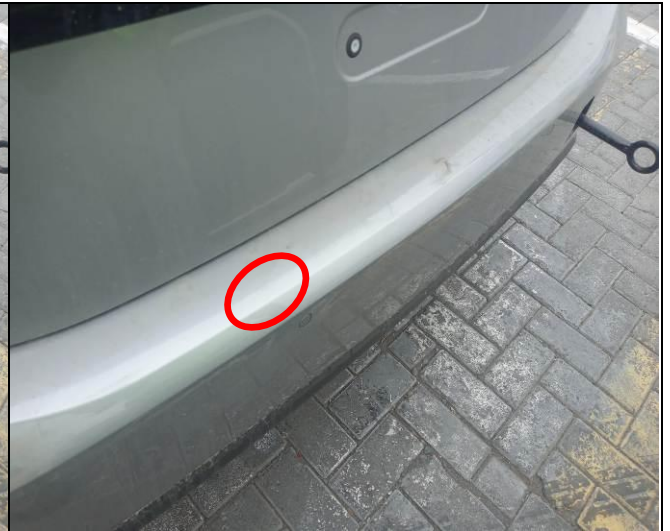
6. Otra vista.

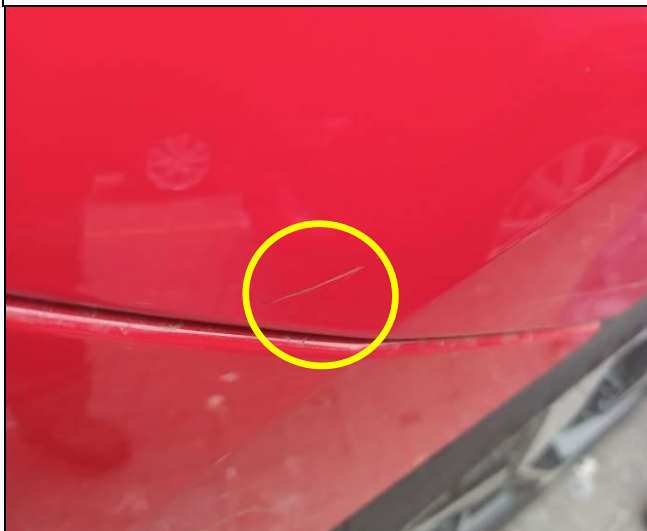
7. Vin N° TB43359  
TAPABARRO DELANTERO IZQUIERDO  
RAYADO.

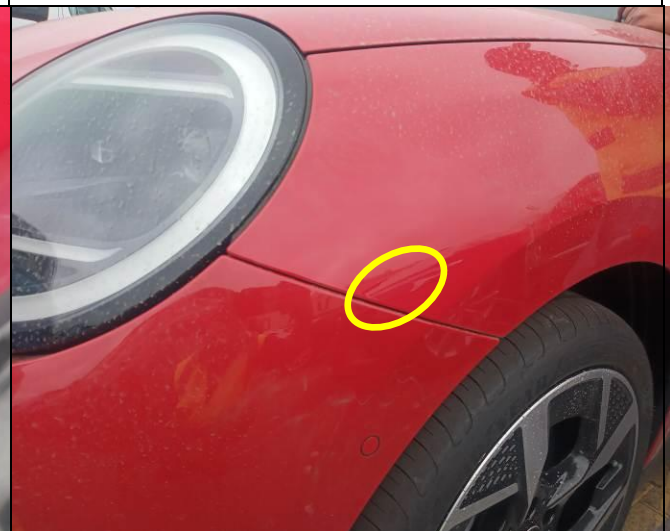
8. Otra vista.
