**INSPECCIÓN****Inspección de la trunca de 1 x 40' OT (MAEU 420435-5) dry contenedor con carga consistente en jabas de madera con vidrios.**

ALCANCE DEL SERVICIO	Inspeccionar la trunca de 1 x 40' OT dry contenedor Nr. MAEU 420435-5, con carga consistente en 10 jabas de madera con vidrios en Puerto Columbo, San Antonio.
-----------------------------	----------------------------------------------------------------------------------------------------------------------------------------------------------------

NAVE	: EX MV POLAR COLOMBIA	LUGAR DE INSPECCIÓN	: Extraportuario Puerto Columbo, San Antonio
VIAJE	: 602S	FECHA DE INSPECCIÓN	: Febrero 06, 2025

CONTENEDOR	: MAEU 420435-5	PUERTO EMBARQUE	: N/A
BILL OF LADING N°	: N/A	PUERTO DESCARGA	: San Antonio / Chile

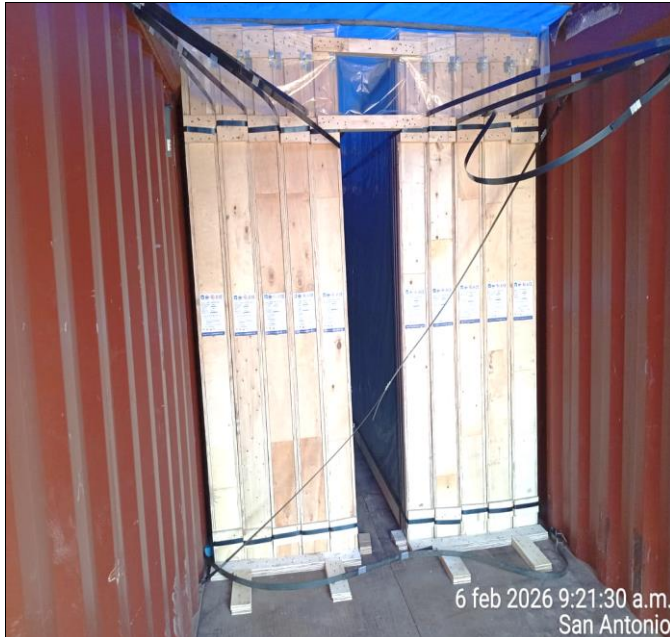
Al momento de la apertura de las puertas del contenedor, se observan 5 jabas de madera conteniendo vidrios, estibadas de forma semi diagonal, sobre el costado izquierdo del contenedor; además, se observan otras 5 jabas de madera conteniendo el mismo producto: vidrios, estibado de forma semi vertical, localizado al costado derecho del contenedor, con algunos zunchos metálicos sueltos y cortados, parte de la trinca original del contenedor, hecha firme a los cáncamos del contenedor.

5.- 5 jabas de madera conteniendo vidrios, estibadas de forma semi diagonal (costado izquierdo) y 5 jabas de madera conteniendo vidrios, estibadas de forma semi vertical (costado derecho), con algunos zunchos metálicos sueltos y cortados como condición de arribo de la carga.

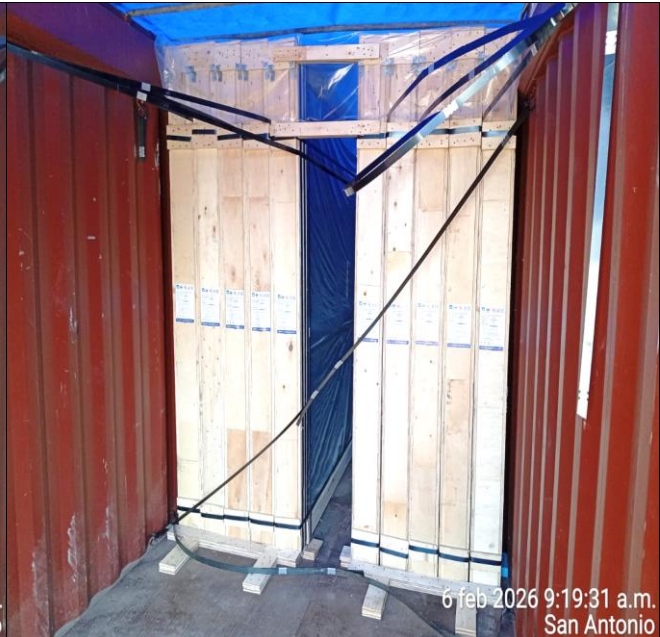
6.- Otra vista.

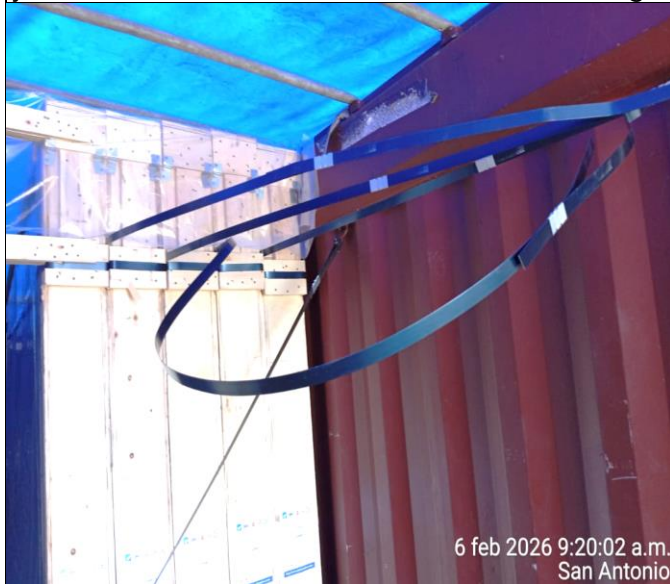
7.- Otra toma.

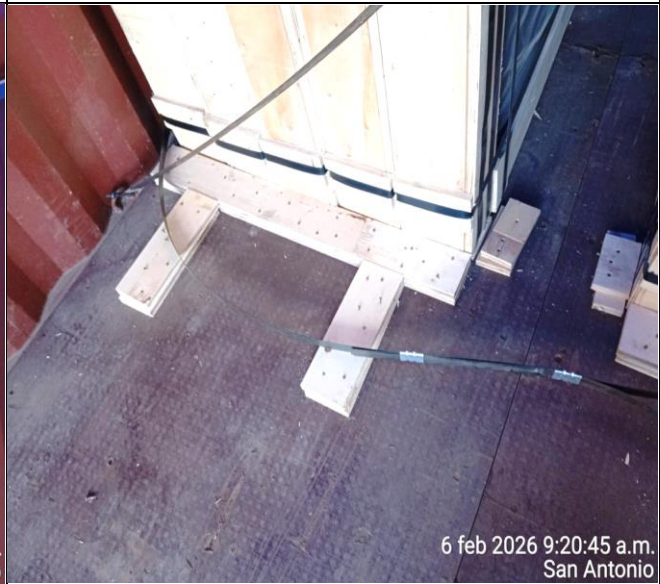
8.- Trosos de madera (no se observa timbre de certificación en la madera).

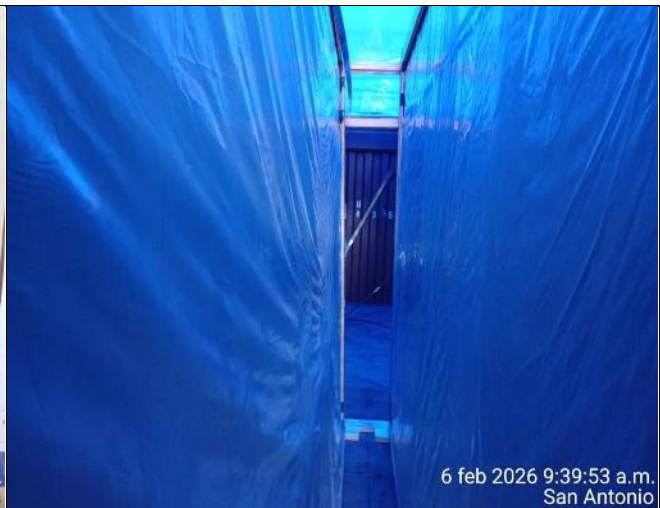
No se observa, los espacios vacíos entre las jabas, con bolsas de aire, lo que habría ayudado a mantener la estiba compacta.

10.- Vista entre jabas.

- Se sugiere realizar un enjaretado de madera entre las cargas y rellenar los espacios vacíos del contenedor, bolsas de aire a modo de poder dejar una estiba compacta y realizar el trincado de la carga con fajas de polipropileno.

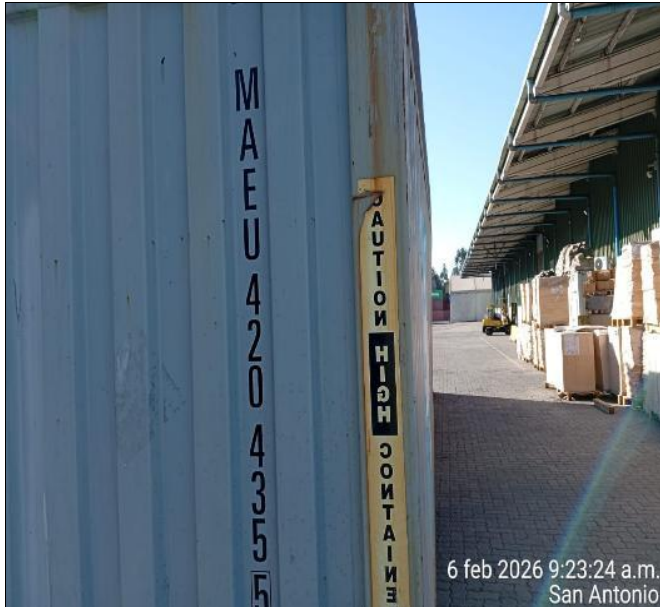
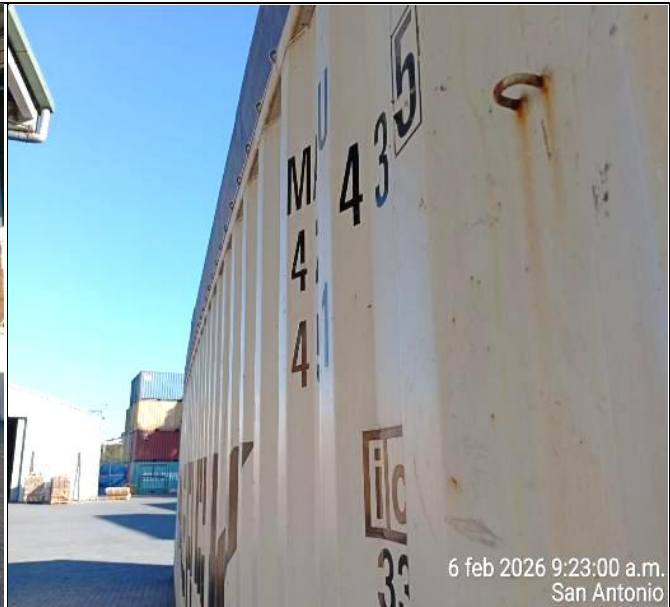
- Panel lateral izquierdo, secciones 1-5, abollado hacia afuera del contenedor.
- Panel lateral derecho, secciones 1-5, abollado hacia adentro del contenedor.
- Top riel lado izquierdo y derecho doblado.

- Podemos señalar que los daños antes señalados al contenedor fueron aparentemente provocados por el peso de la carga, ya que ésta fue estibada apoyada en los paneles laterales y además concentrando el peso de las jabas, en la parte central del contenedor.

- Es importante mencionar que los paneles laterales del contenedor son para aislar las cargas de las condiciones medio ambientales, no para apoyar las cargas, lo que podría haber provocado la flexión del contenedor.

13.- Vista de panel izquierdo abollado hacia afuera del contenedor

14.- Otra toma.

- Se sugiere, por el peso de la carga (28.000 kg aprox., informado in situ por personal de extraportuario Puerto Columbo, de estibar la carga en 1 contenedor 1x20' OT, reforzado y apto para transportar el peso de la carga, de forma segura y con una distribución adecuada dentro del contenedor.

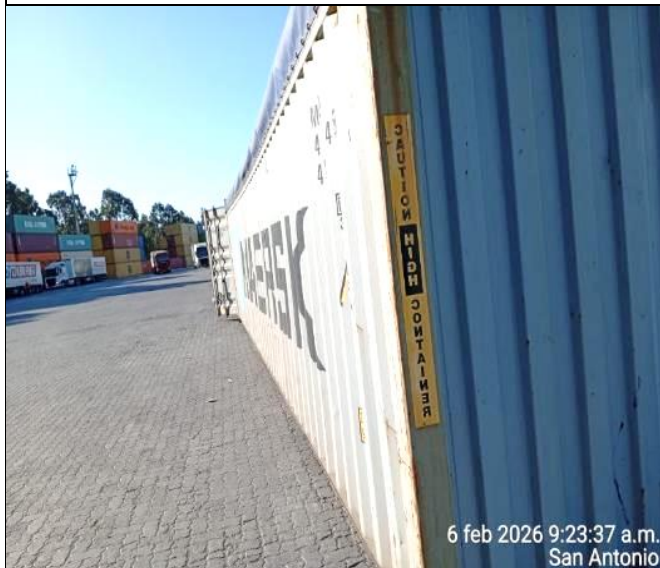
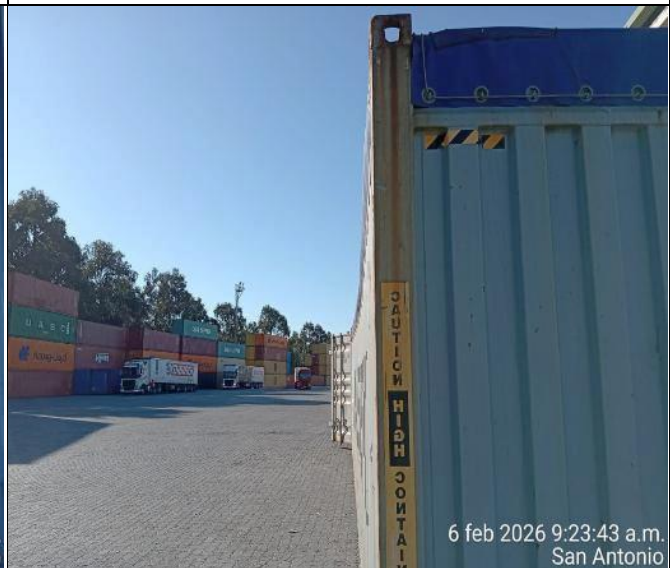
15.- Vista de panel derecho abollado hacia adentro del contenedor.

16.- Otra toma.
