"SUPERVISIÓN Y CONTROL DE FAENAS DE DESCARGA PARA EL CUIDADO DE LA SAL" ETAPA 3: OPERACIONES DE DESCARGA

INSPECCION POR CUENTA DE	SPL CHILE EMPREMAR
SOLICITADO POR	Sr. Osvaldo Morales
REFERENCIA CLIENTE	N/A

ALCANCE DE INSPECCION

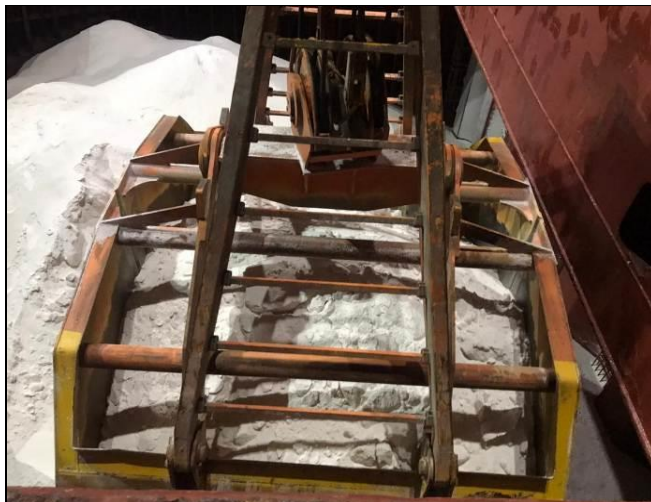
1. Operaciones de descarga desde el interior de la bodega # 1.

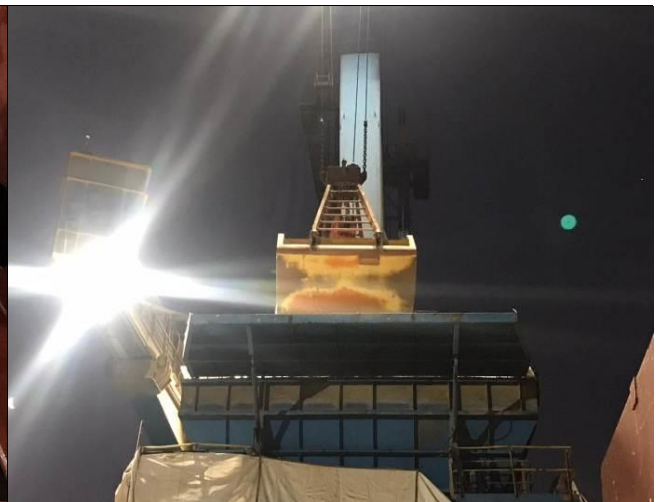
2. Operaciones de descarga en buzón costado bodega # 1.

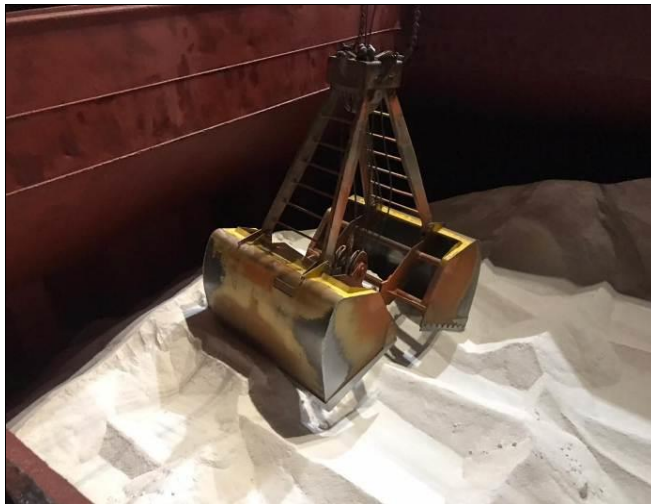
3. Operaciones de descarga en Bodega # 2.

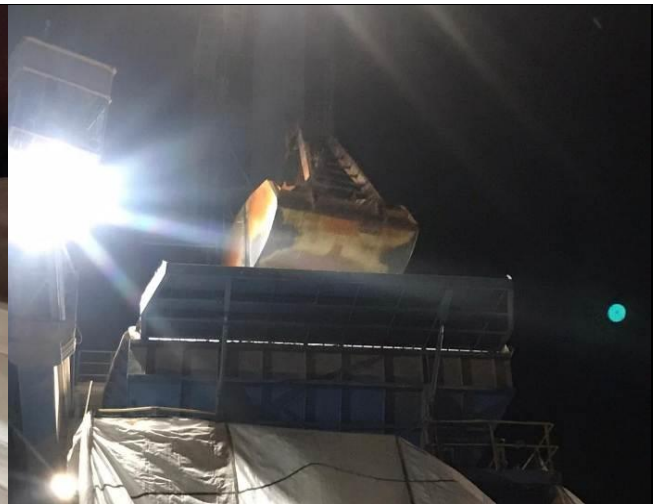
4. Operaciones de descarga en buzón costado bodega # 2.

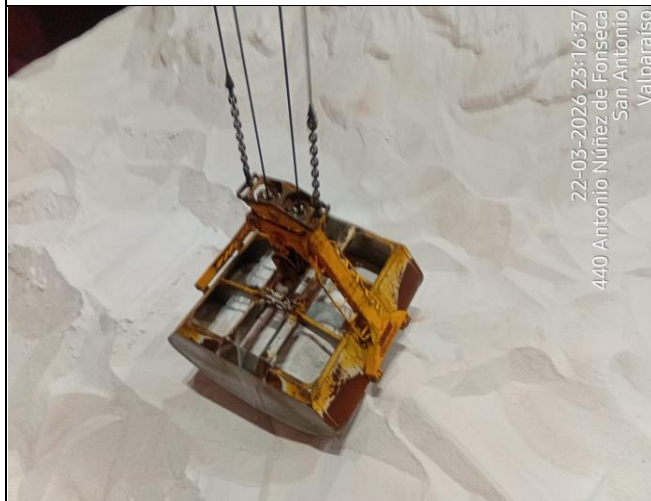
5. Operaciones de descarga desde el interior de la bodega # 3.

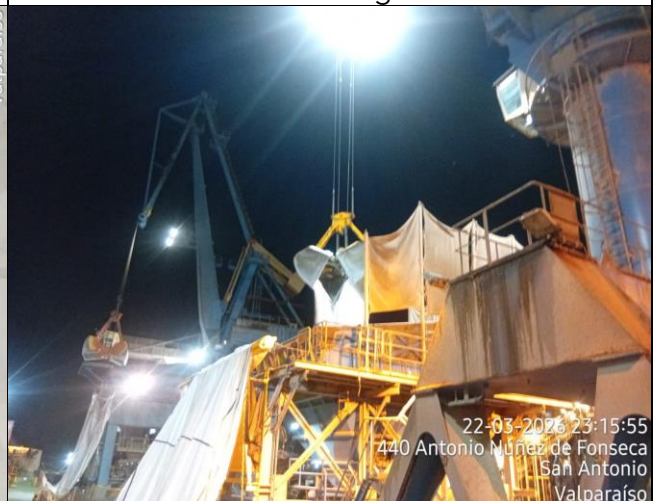
6. Operaciones de descarga en buzón costado bodega # 3.

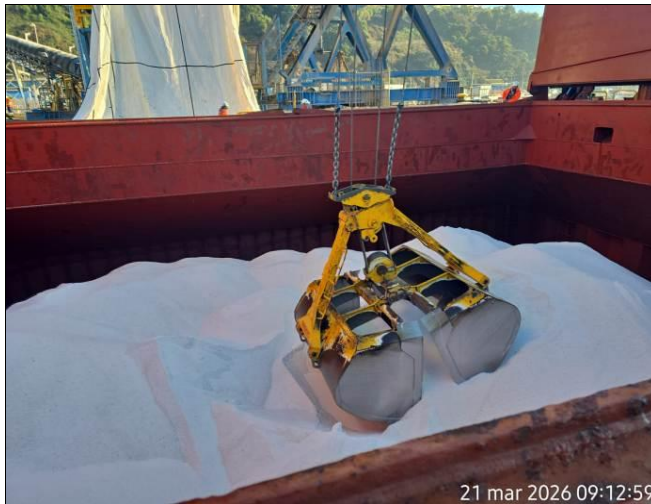
7. Operaciones de descarga en Bodega # 4.

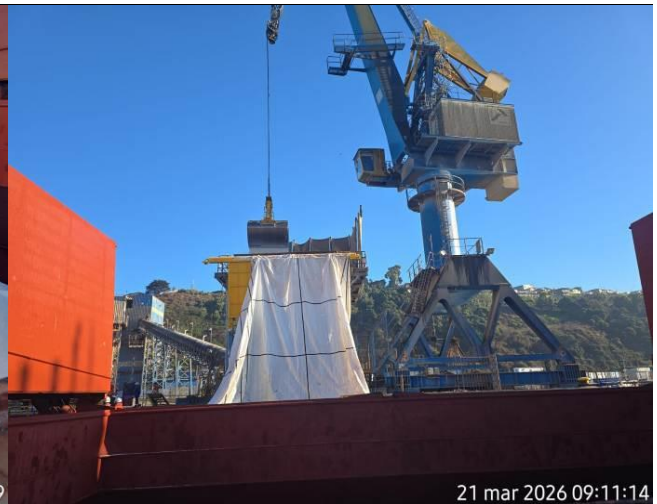
8. Operaciones de descarga en buzón costado bodega # 4.

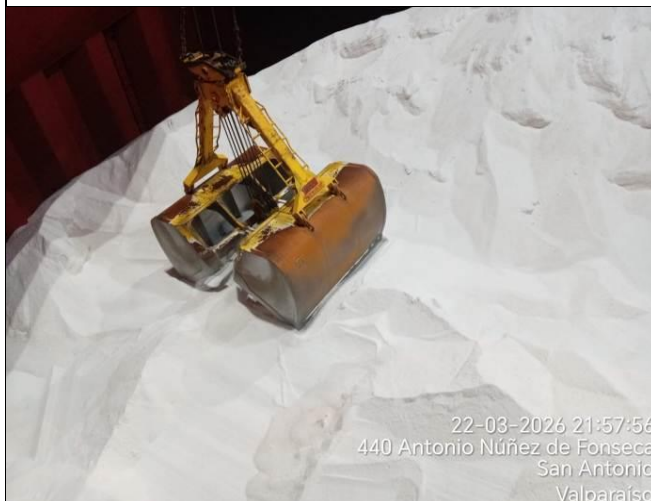
9. Operaciones de descarga desde el interior de la bodega # 5.

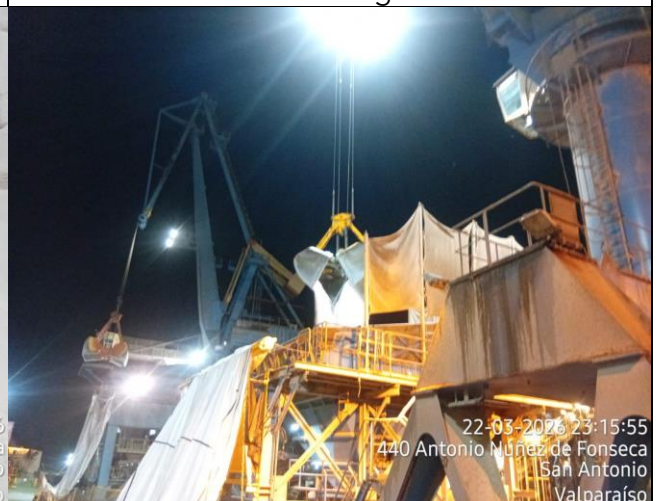
10. Operaciones de descarga en buzón costado bodega # 5.

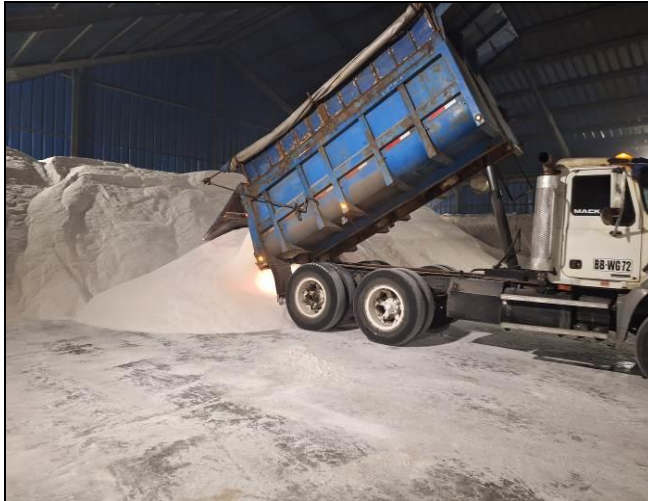
11. Camión en operación de descarga de sal en zona acopio, (Sal 12P), en complejo norte.

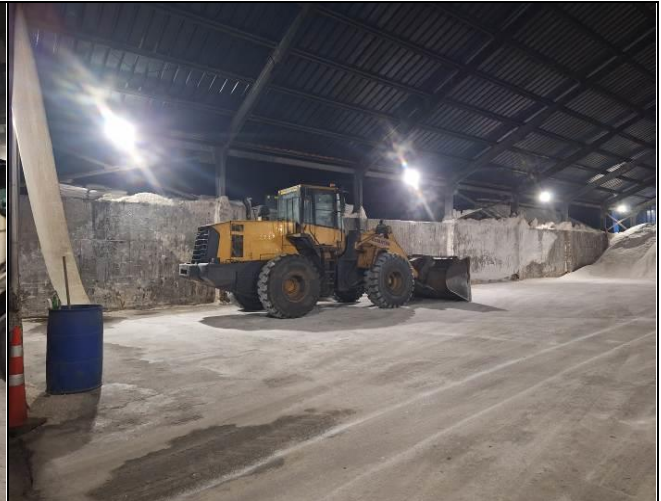
12. Cargador frontal acopiando sal al interior de bodega de acopio (Sal 12P), en complejo norte.

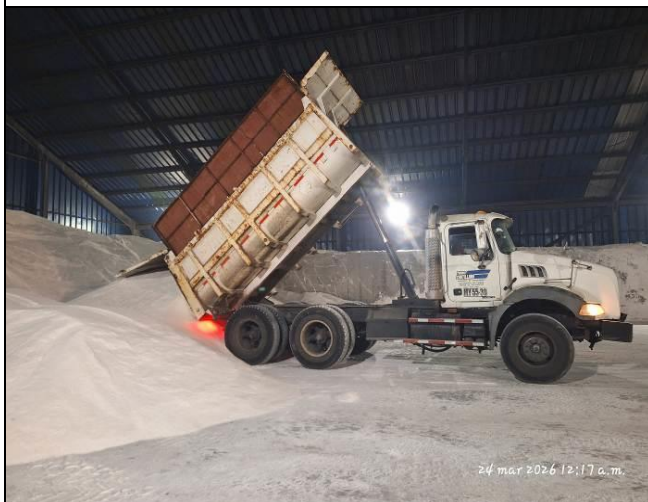
13. Camión en operación de descarga de sal en zona acopio, sal 12P, en bodega #40, Hanseatic (Ex Saam Graneles)

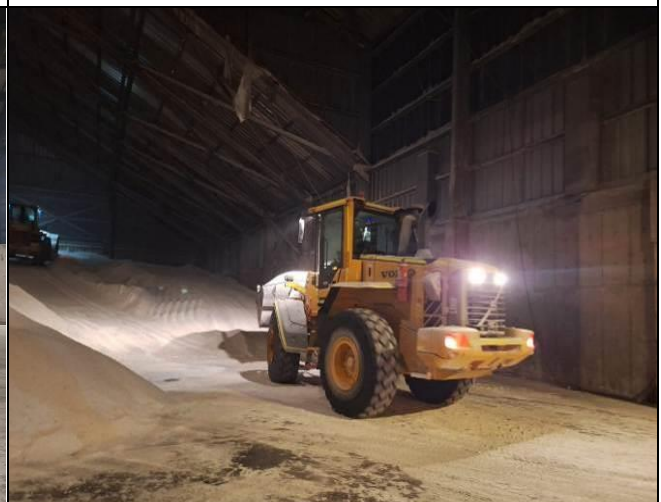
14. Cargador frontal acopiando sal al interior de bodega de acopio (Sal 12P), en bodega #40, Hanseatic (Ex Saam Graneles).

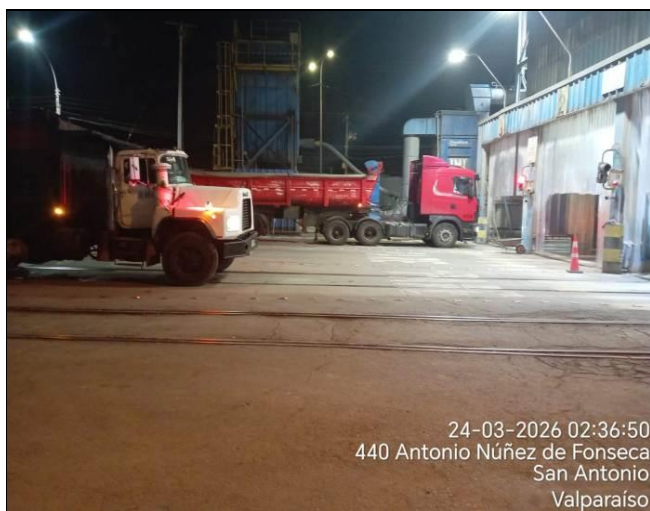
15. Vista de camiones en sector previo ingreso a Romanas Terminal Panul San Antonio.

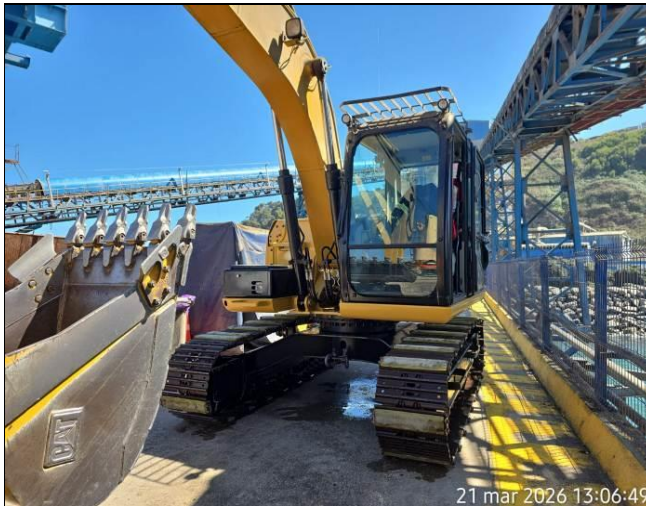
17. Personal de ALS realizó inspección de excavadora para la operación.

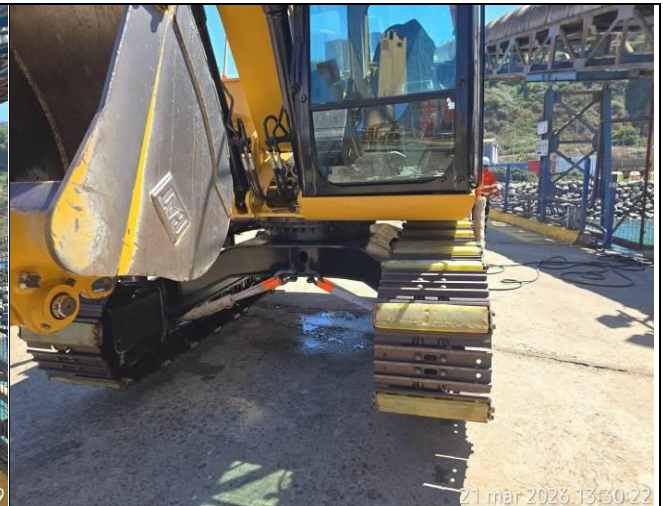
18. Excavadora fue observada en buenas condiciones aparentes y apta para ser embarcada.

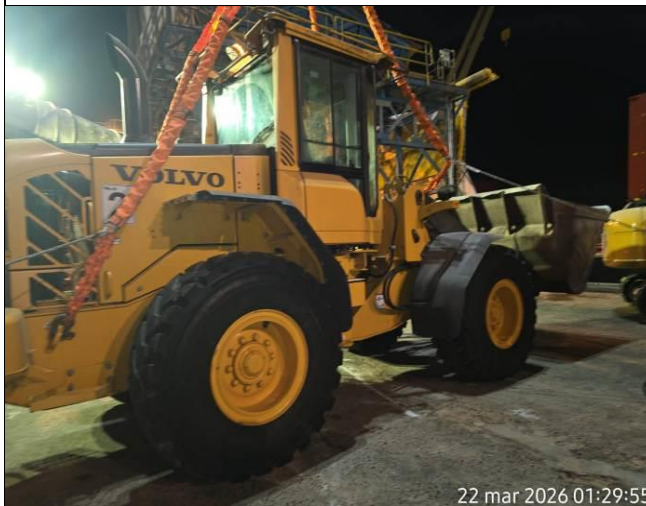
19. Personal de ALS realizó inspección de cargador frontal para la operación.

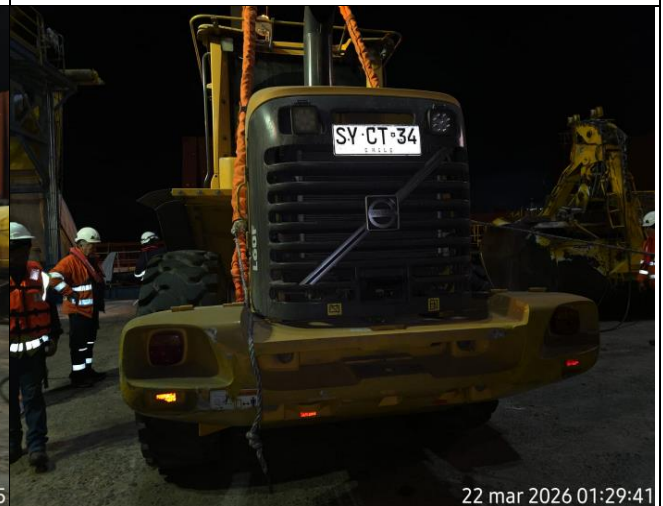
20. Cargador frontal fue observado en buenas condiciones aparentes y apto para ser embarcado.

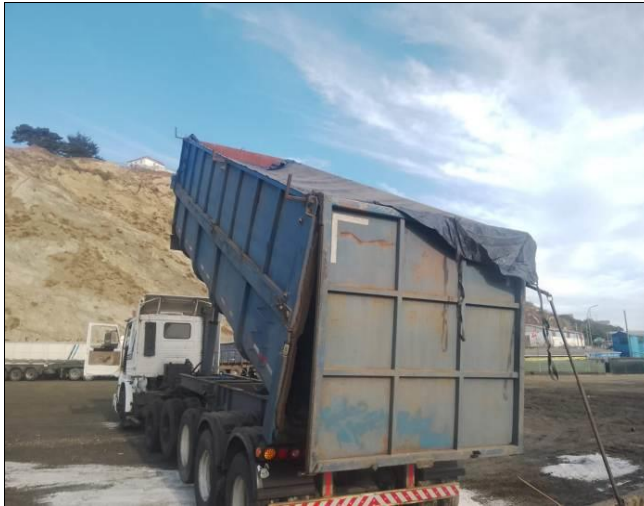
En nuestra inspección, pudimos observar que, los distintos camiones se presentaron en buenas condiciones aparentes.

21. Inspección a la totalidad de camiones presentes en circuito de descarga.

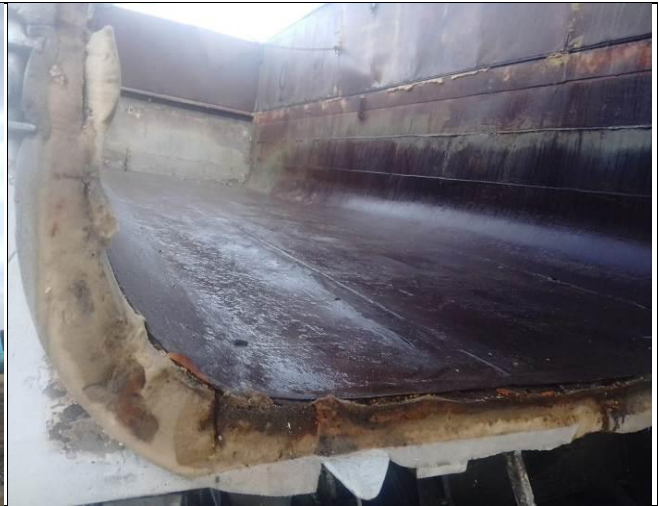
22. Inspecciones aleatorias a equipos, durante el tránsito al interior del recinto portuario.

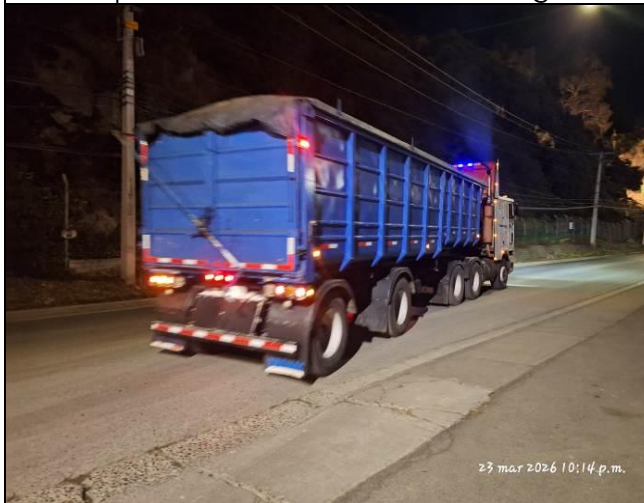
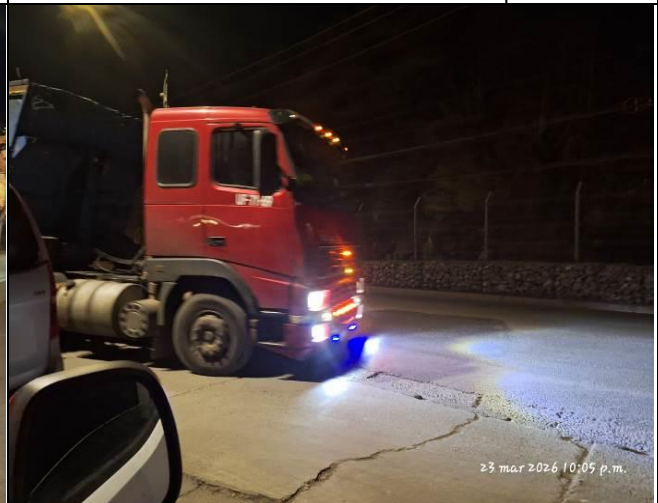
23. Inspecciones aleatorias a equipos, durante el tránsito dentro y fuera del recinto portuario.

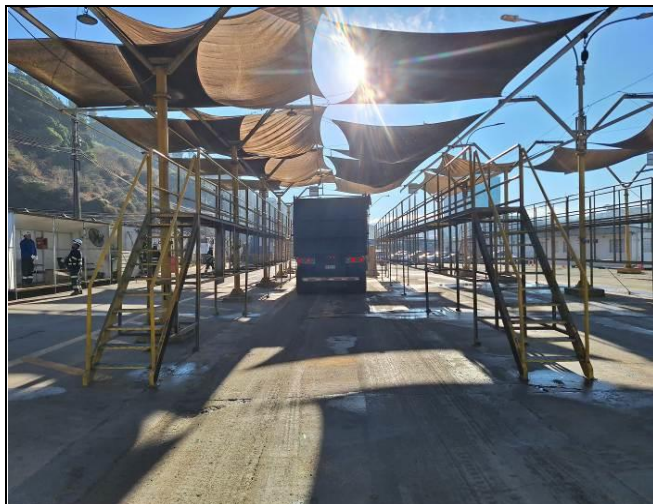
25. Vista general de sector de encarpado.

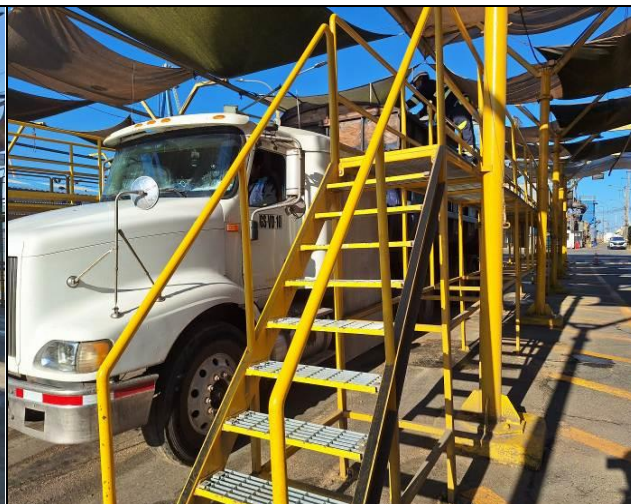
26. Camión en área de encarpado en terminal Panul San Antonio.

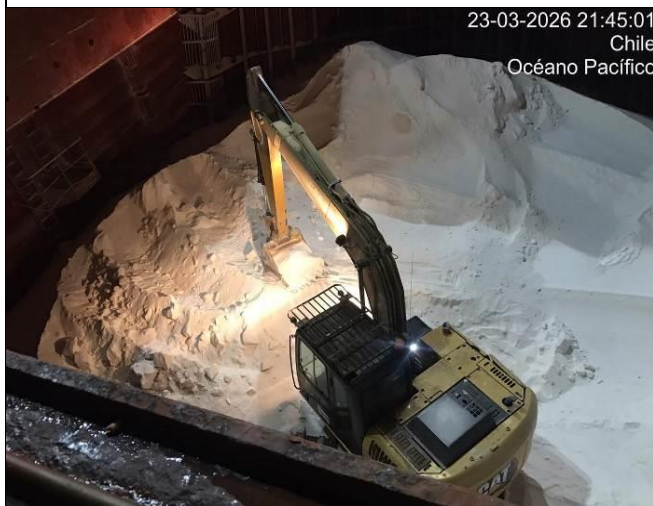
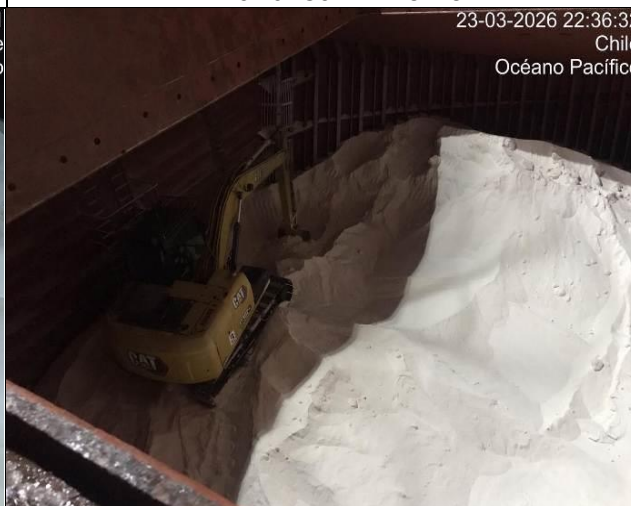
27. Retroexcavadora acopiando sal limpia al interior de bodega #1.

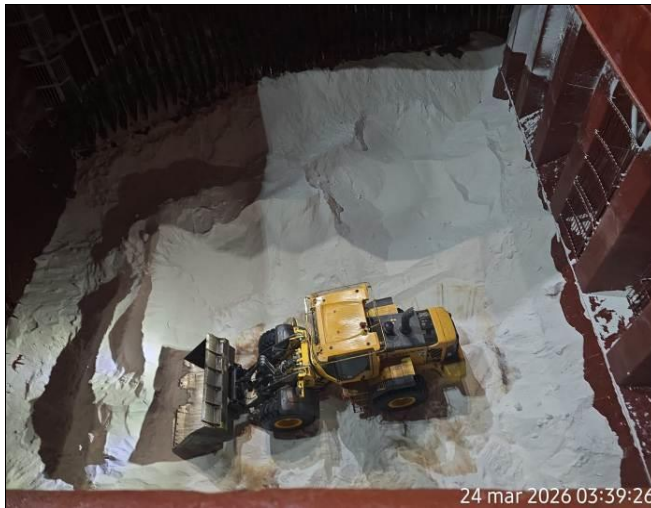
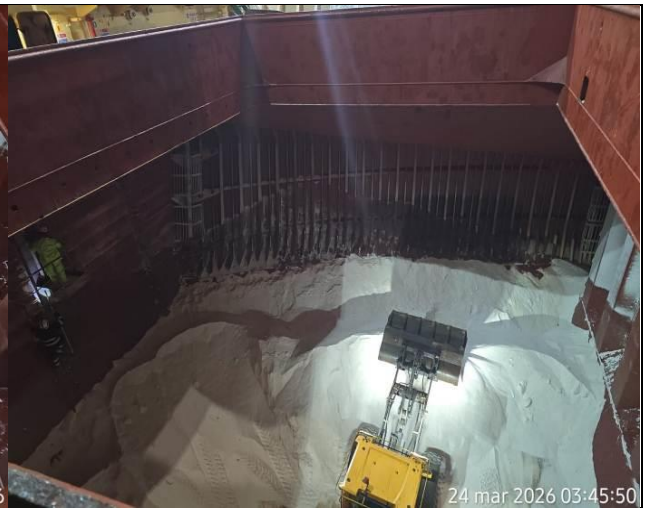
29. Cargador frontal acopiando sal limpia al interior de bodega #1.

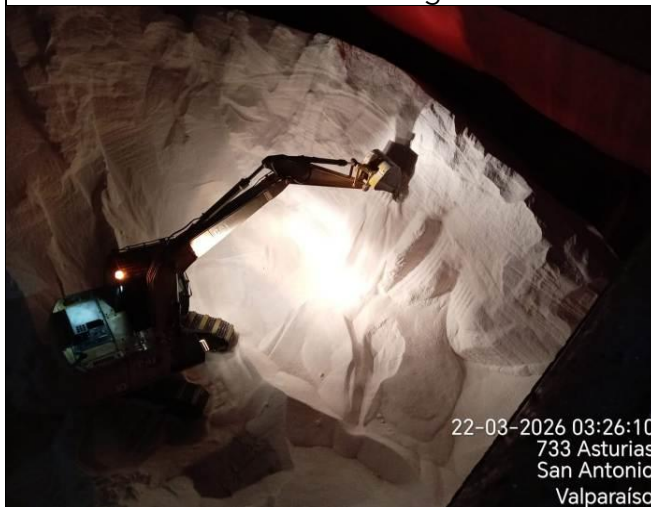
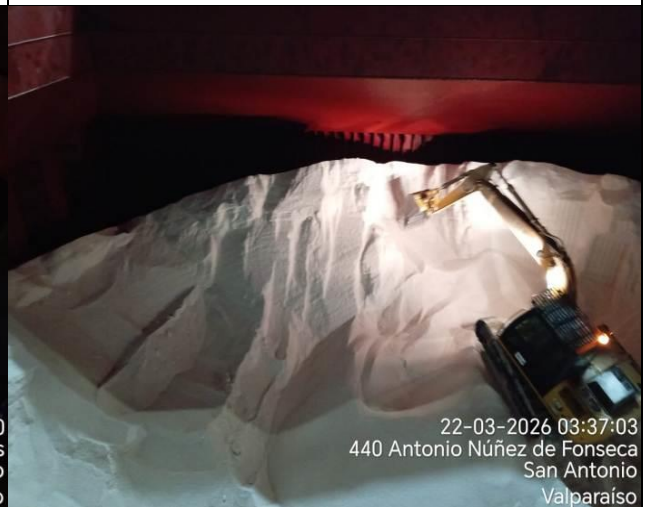
31. Retroexcavadora acopiando sal limpia al interior de bodega #2.

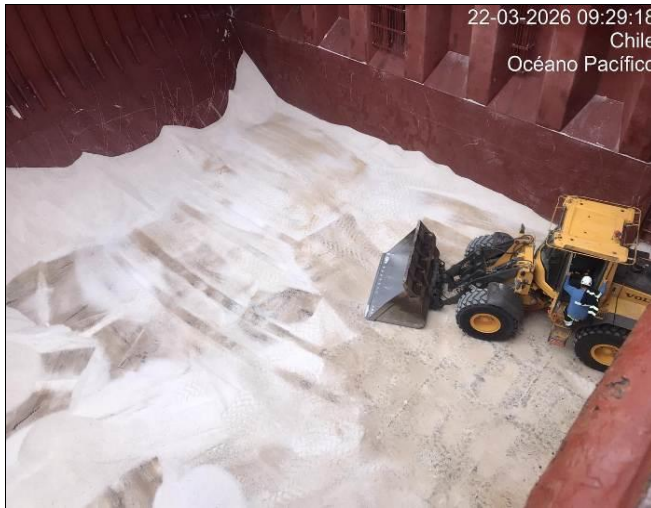
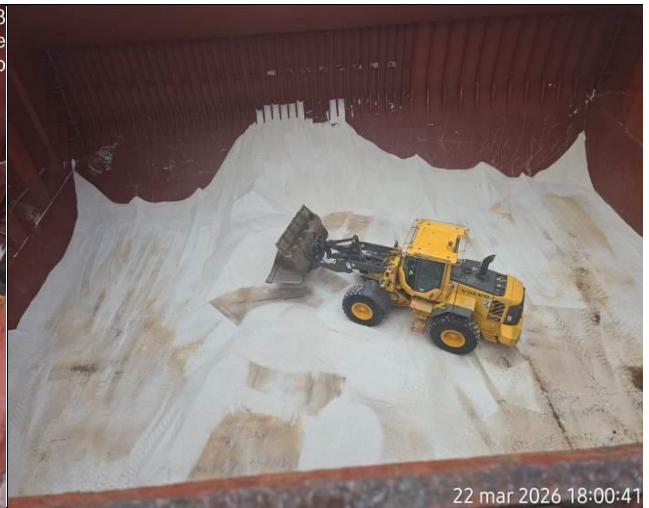
33. Cargador frontal acopiando sal limpia al interior de bodega #2.

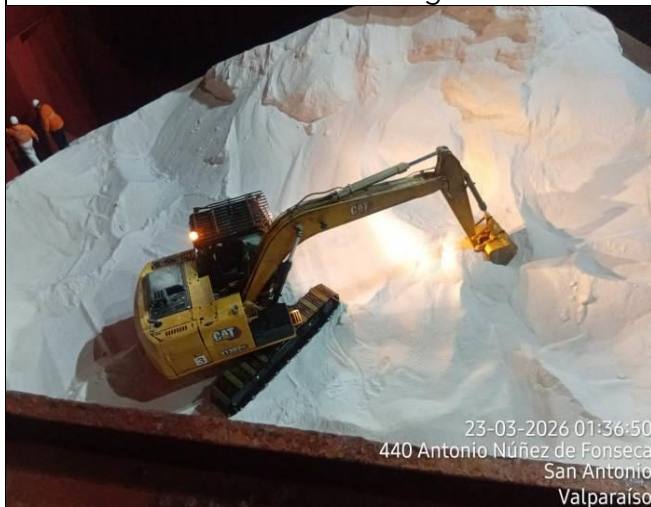
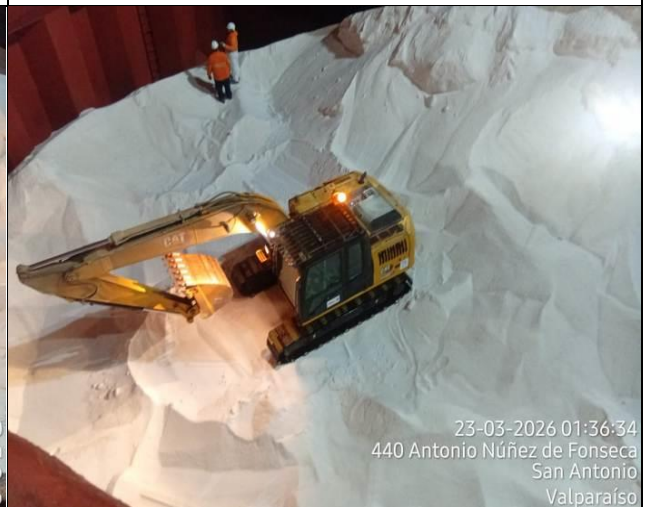
35. Retroexcavadora acopiando sal limpia al interior de bodega #3.

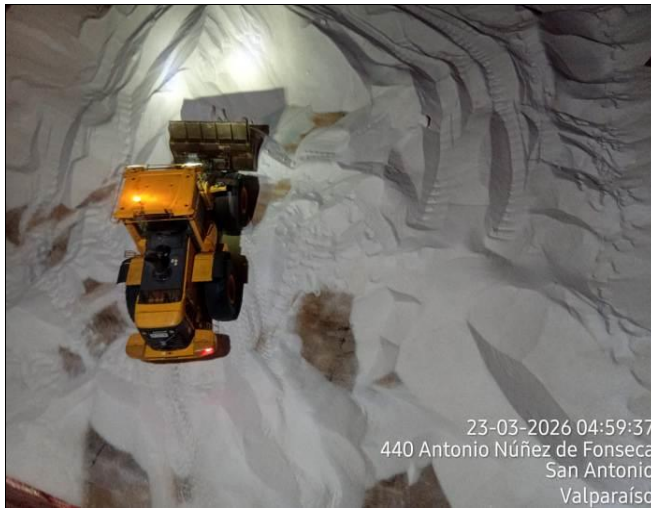
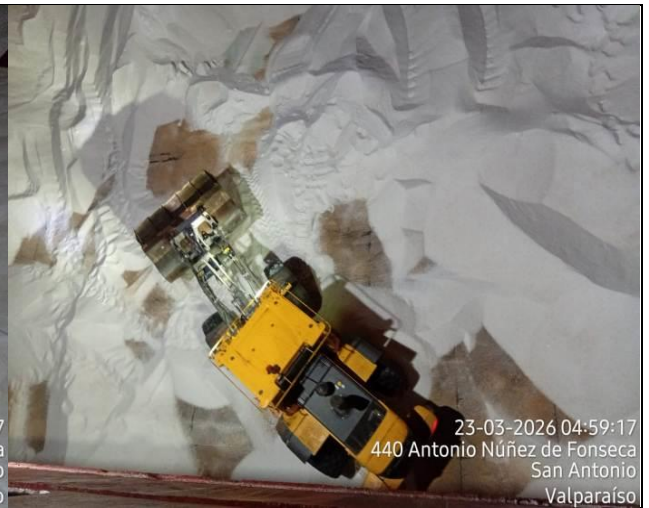
37. Cargador frontal acopiando sal limpia al interior de bodega #3.

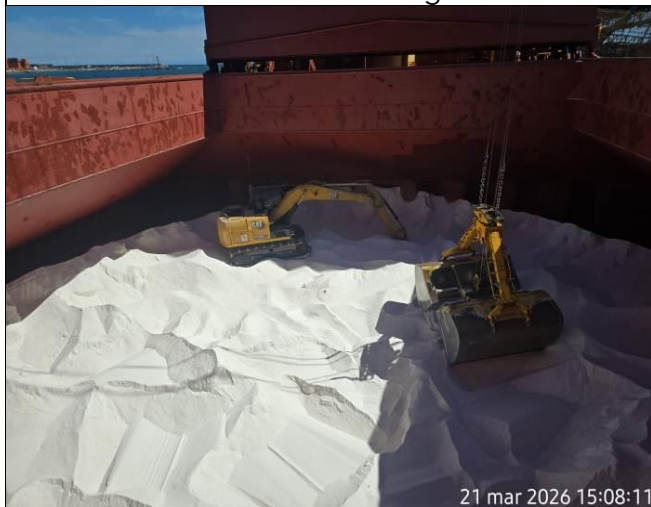
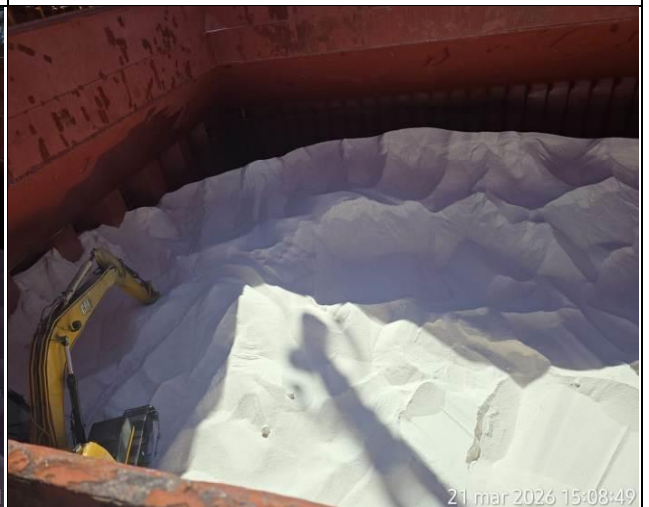
39. Retroexcavadora acopiando sal limpia al interior de bodega #4.

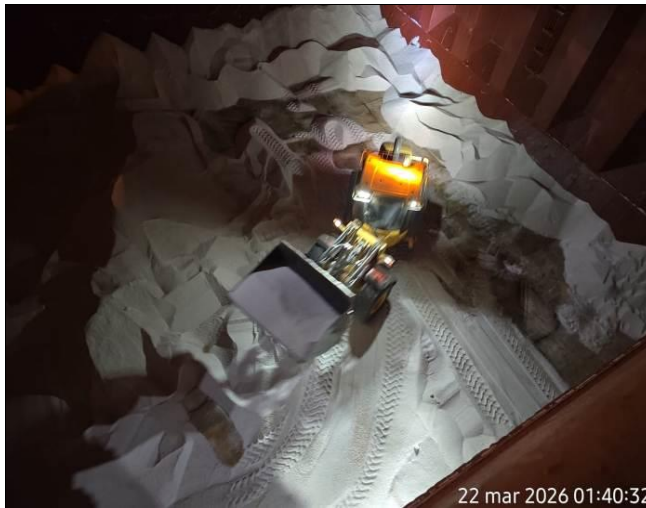
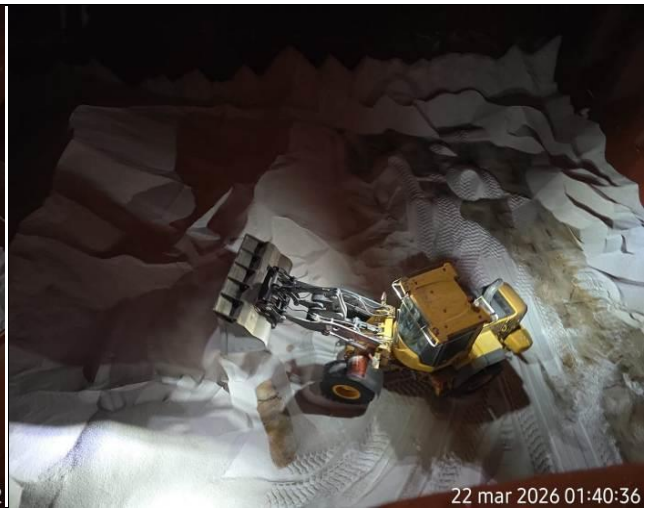
41. Cargador frontal acopiando sal limpia al interior de bodega #4.

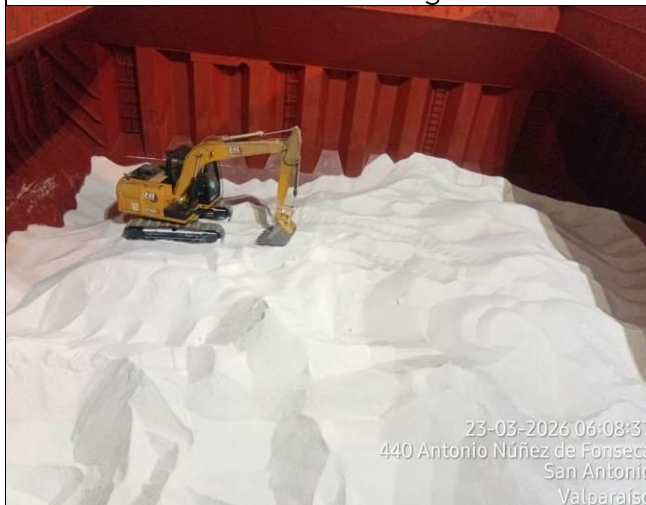
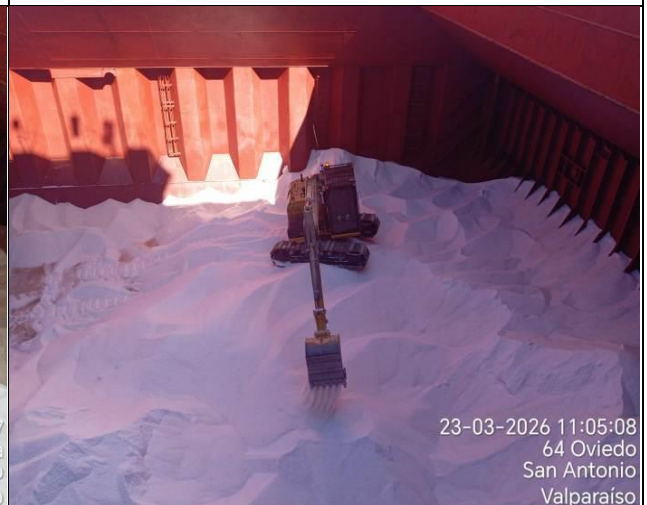
43. Retroexcavadora acopiando sal limpia al interior de bodega #5.

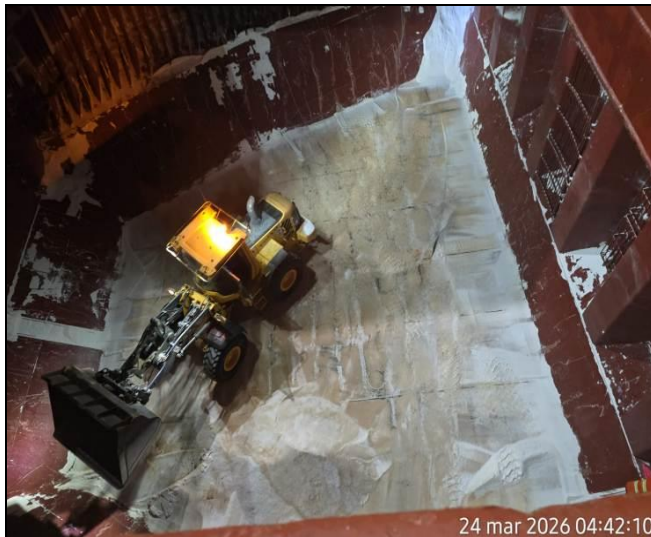
47. Operaciones de barrido al interior de la bodega 1.

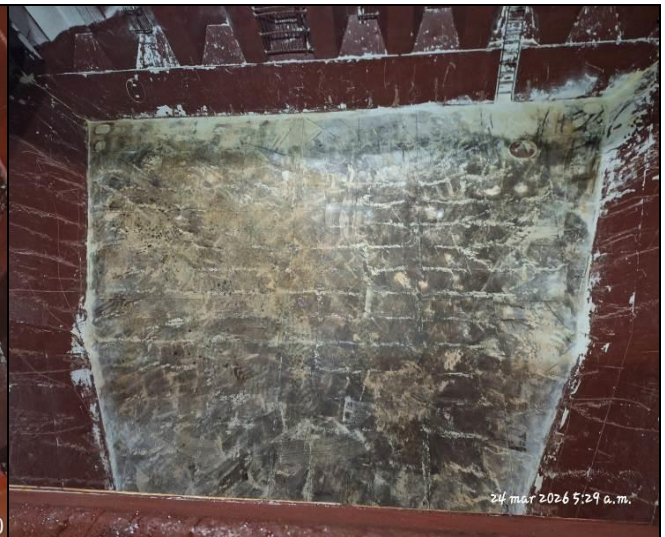
48. Bodega # 1 finalizada.

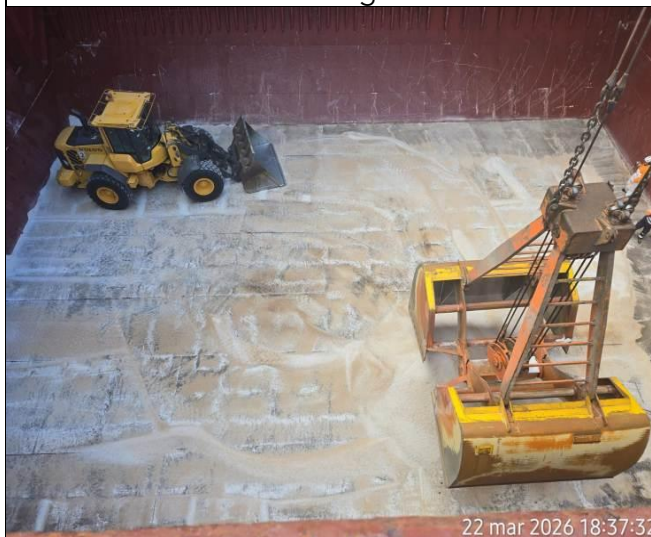
49. Operaciones de barrido al interior de la bodega 2.

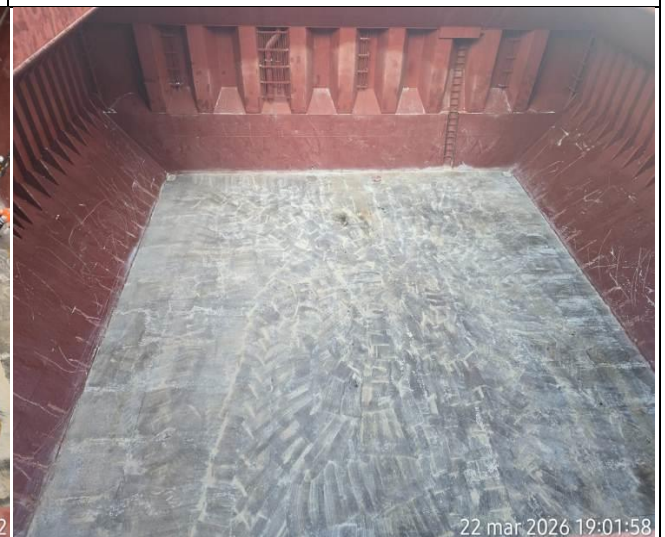
50. Bodega # 2 finalizada.

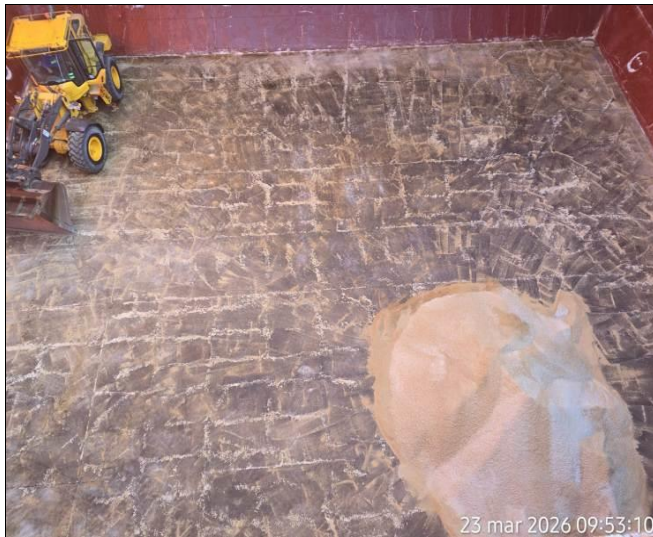
51. Operaciones de barrido al interior de la bodega 3.

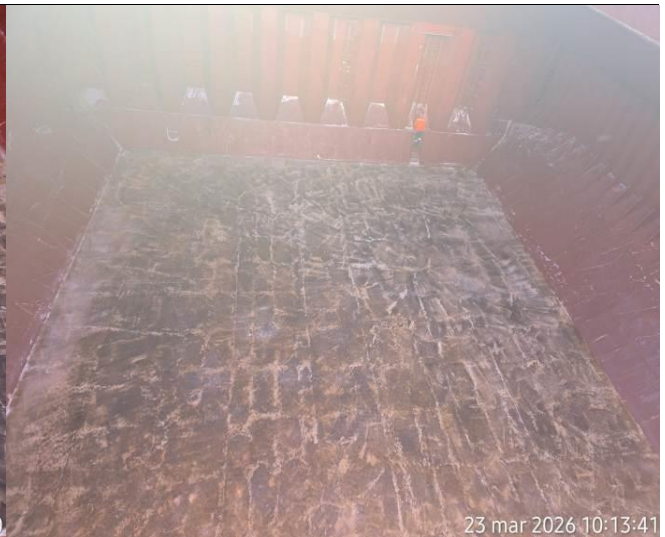
52. Bodega # 3 finalizada.

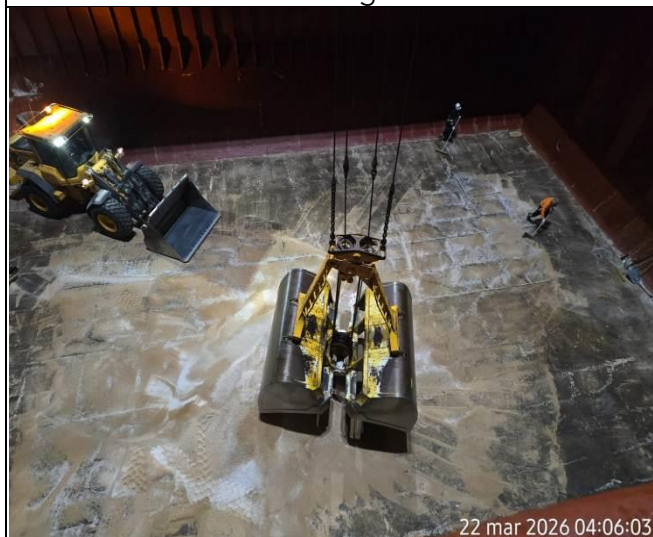
53. Operaciones de barrido al interior de la bodega 4.

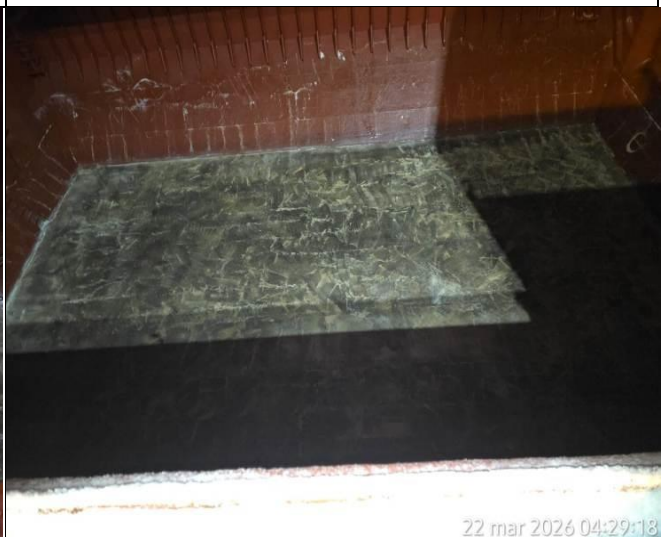
54. Bodega # 4 finalizada.
