Referencia: THO-2603-1195

Fecha: Marzo 30, 2026

**“INSPECCIÓN DE CARGA, CONTROL DE DAÑOS
Y SUPERVISIÓN DE CONSOLIDADO DE MDF ARAUCO -
LOGISTICA BLISA SCHWAGER, CORONEL”**

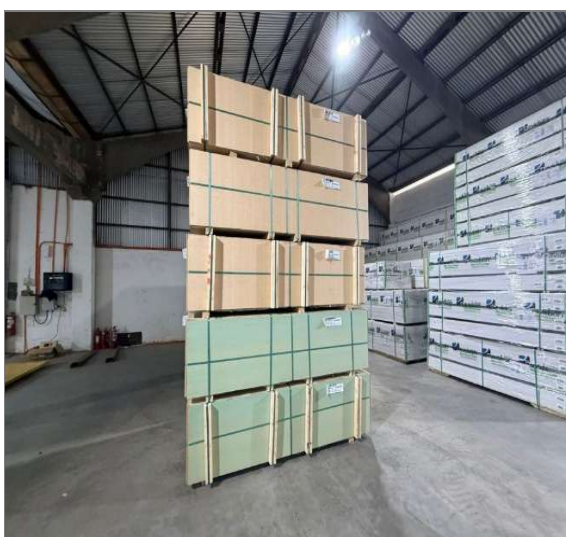
1.- Vista lotes en zona de acopio dentro de bodega N° 2 de Blisa Schwager en Maule.

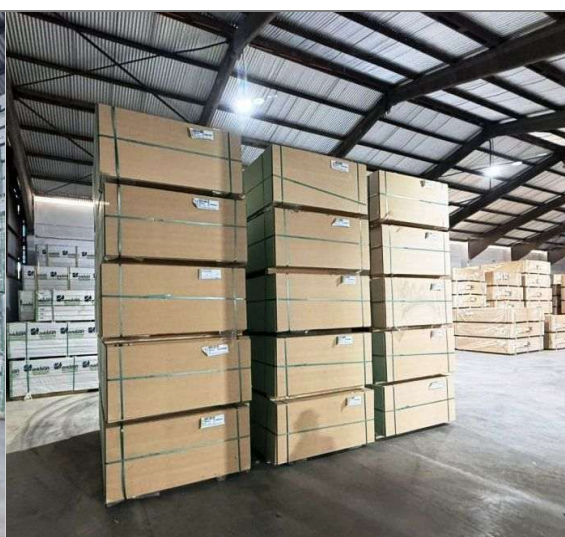
2.- Otra vista de lotes en zona de acopio.

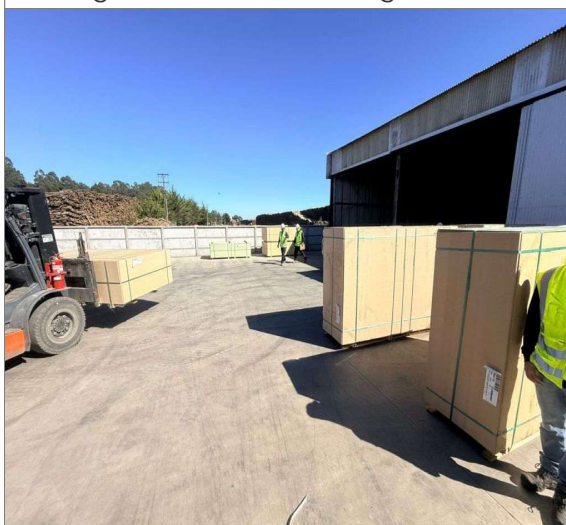
3.- Vista movimiento de lotes para consolidación.

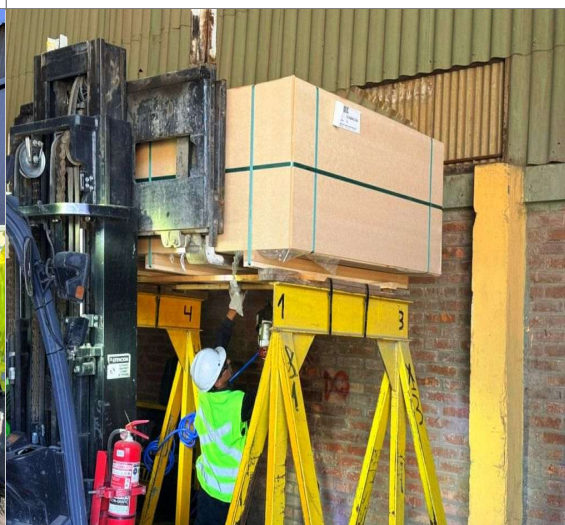
4.- Vista de instalación de patines en paquetes a consolidar.

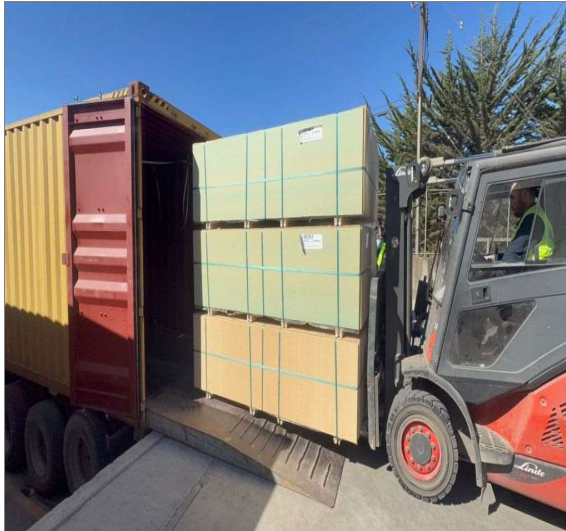
5.- Vista proceso de carga en contenedor.

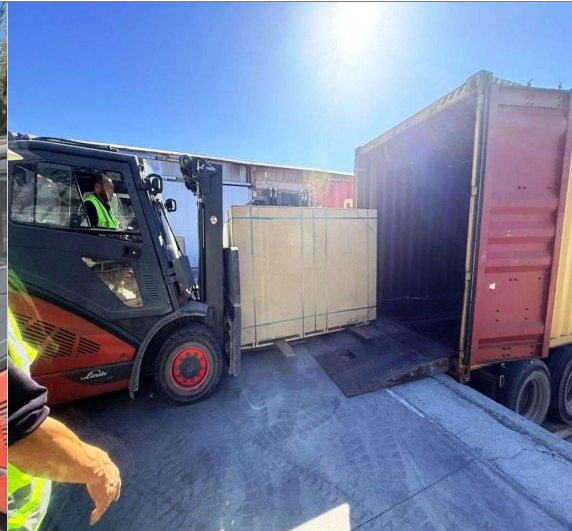
6.- Otra vista proceso de carga.

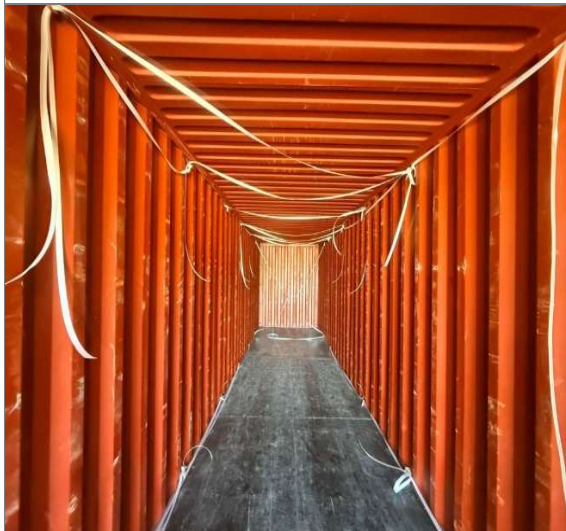
7.- Contenedor previo al consolidado.

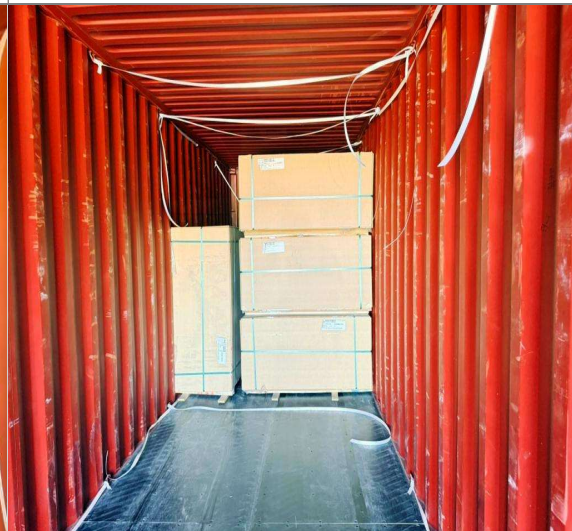
8.- Vista 1er banco.

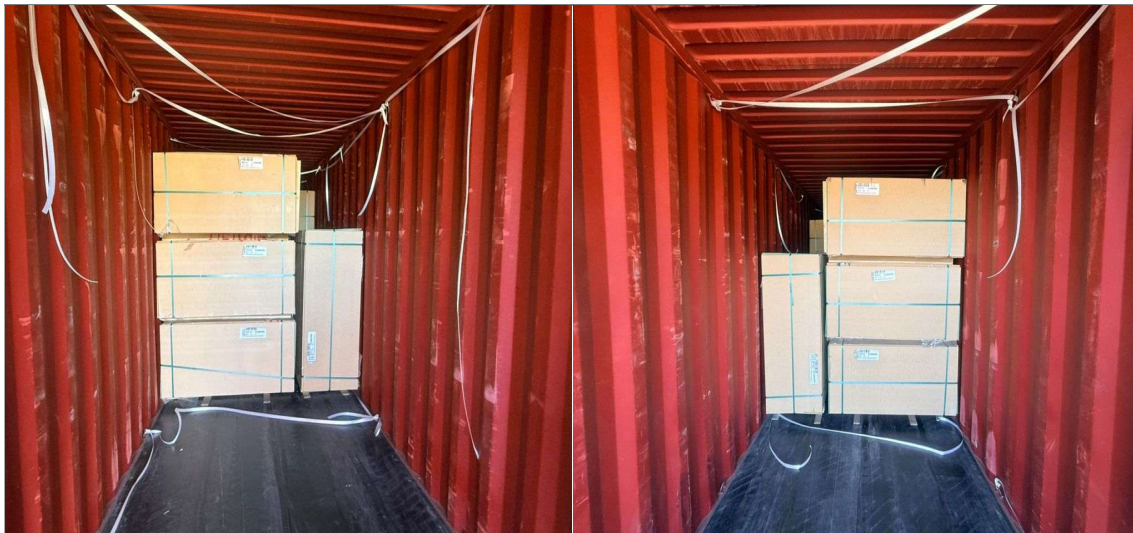
9.- Vista 2do banco.

10.- Vista 3er banco.

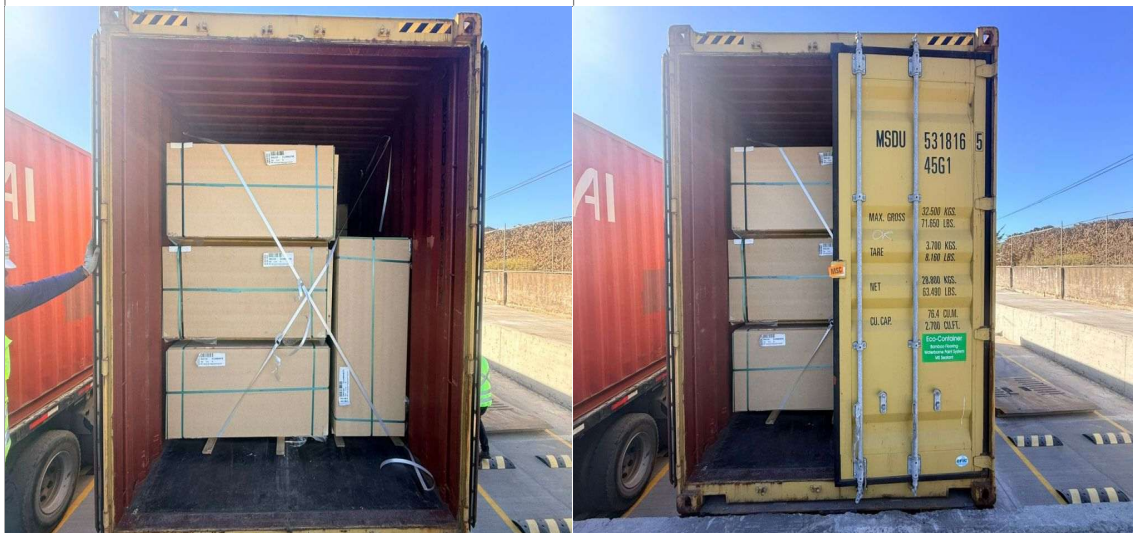
11.- Vista 4to banco con paco final.

12.- Contenedor full.

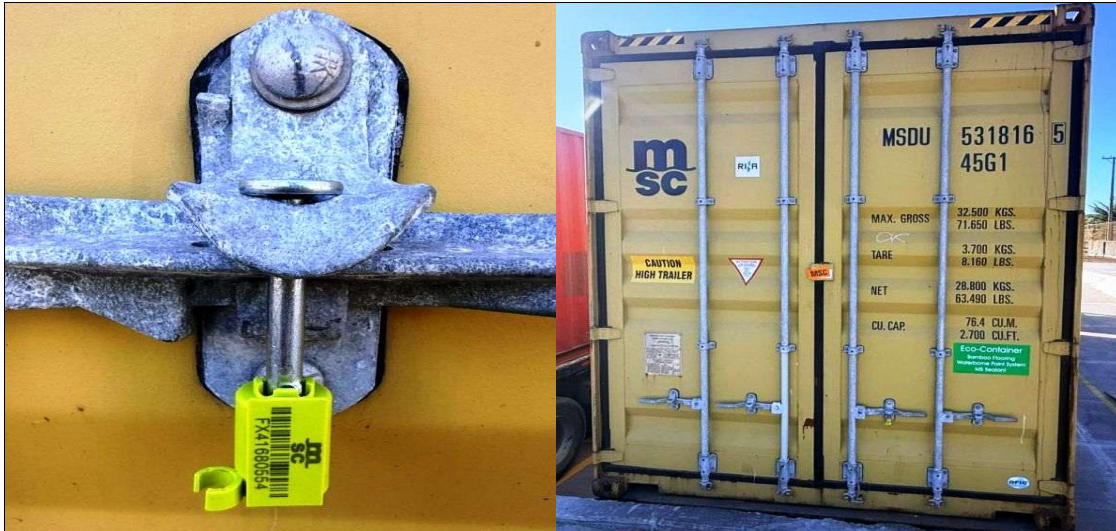
13.- Vista sello Nro. FX41680554.

14.- Vista contenedor sellado.

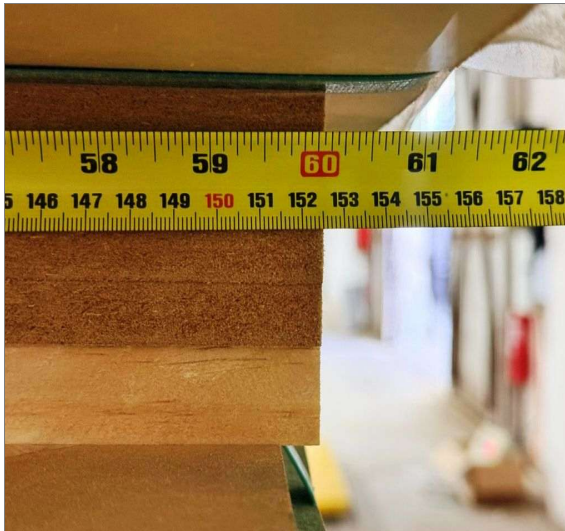
15.- Largo taco: 152,5 cm entrega 818882372.

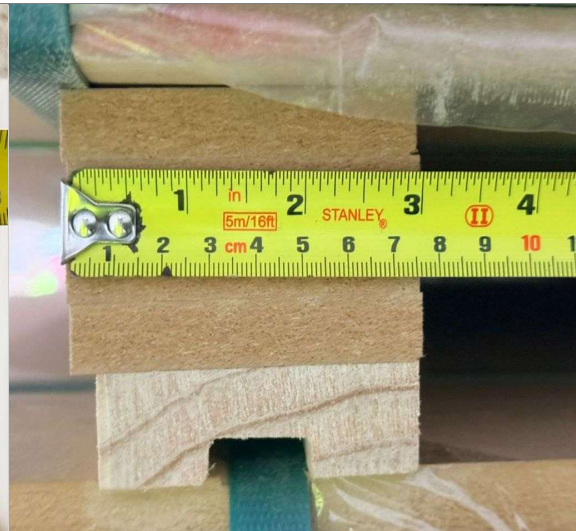
16.- Ancho taco: 7,5 cm entrega 818882372.

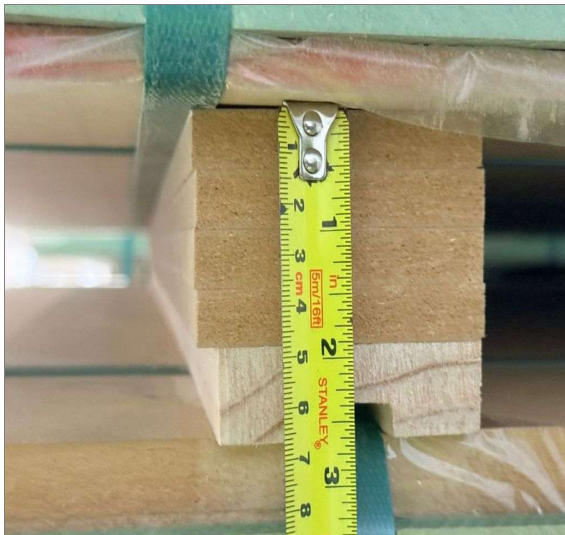
17.- Espesor taco: 6,5 cm, entrega 818882372.

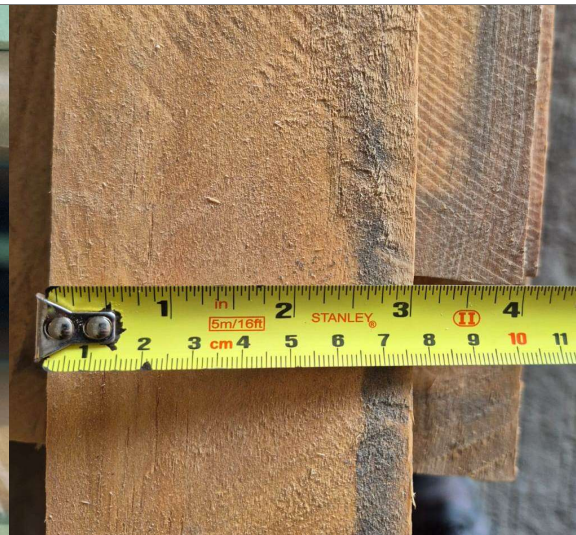
18.- Ancho patín: 7,5 cm, entrega 818882372.

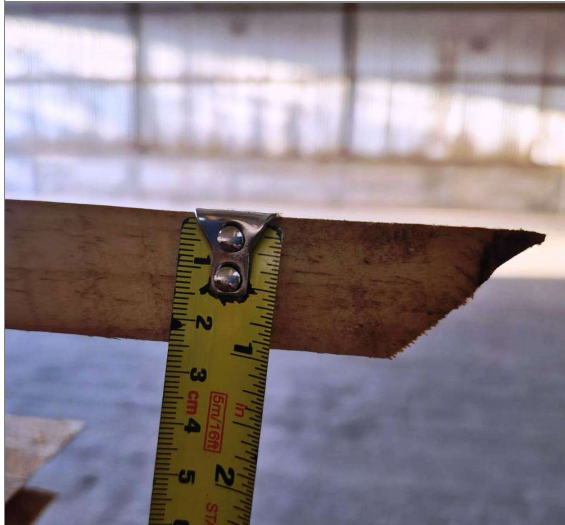
19.- Espesor patín: 2,4 cm entrega 818882372.

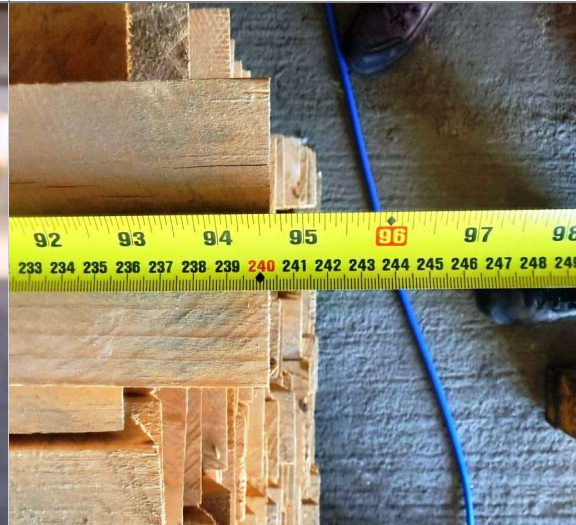
20.- Largo patín: 240 cm entrega 818882372.

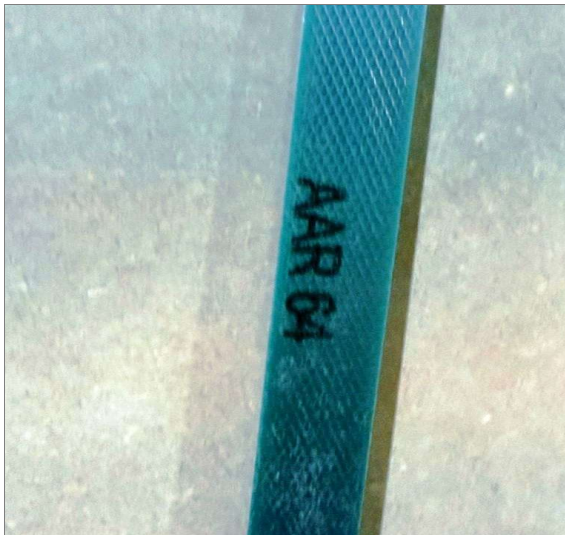
21.- Marca origen zunchos.

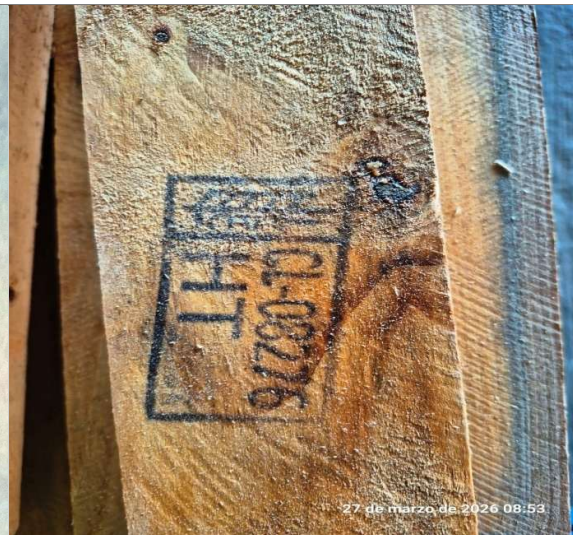
22.- Timbre patín nimf15.

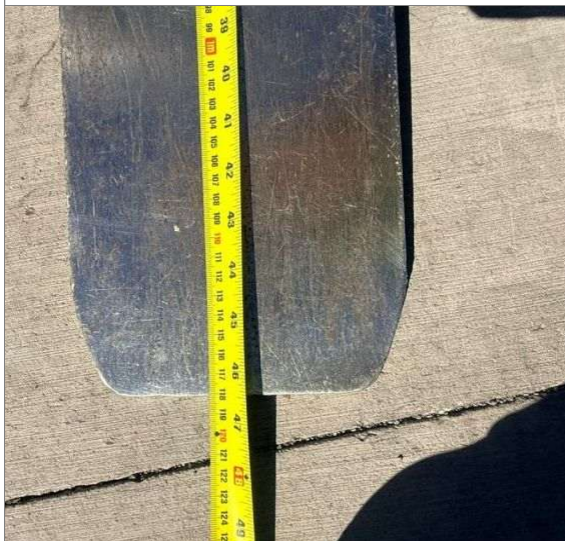
23.- Largo uña, 118 cm.

- En el proceso de consolidado se utilizó uña de 118 cm de largo.
- Proceso de trinca a lotes en consolidado, fueron realizados con tensión de cinta adecuada.

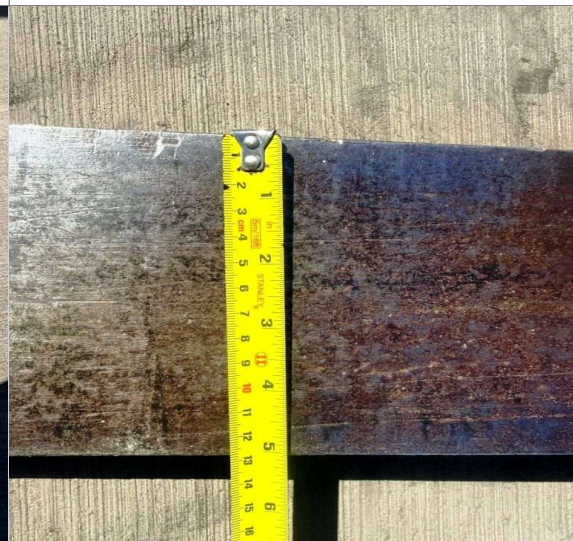
24.- Ancho uña, 13 cm.

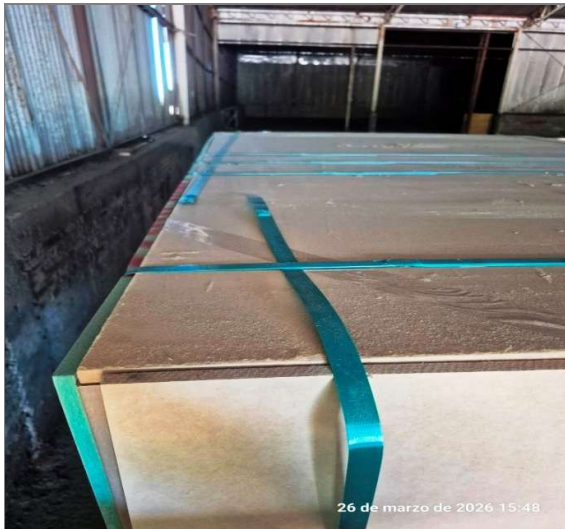
Entrega	Lote	Nr. piezas	Observaciones
818882372	3124062759	1	Zuncho cortado y reparado.
818882372	3124064916	1	Zuncho cortado y reparado.
818882372	3124064976	1	Zuncho cortado y reparado.
818882372	3124064976	1	Patín quebrado durante consolidado, reparado.

25.- Paquete con lote 3124062759, zuncho cortado.

- De momento, los paquetes que tenían zuncho cortado fueron repuestos con zuncho metálico debido a que, al momento de la consolidación no se disponía de zuncho plástico para este efecto.

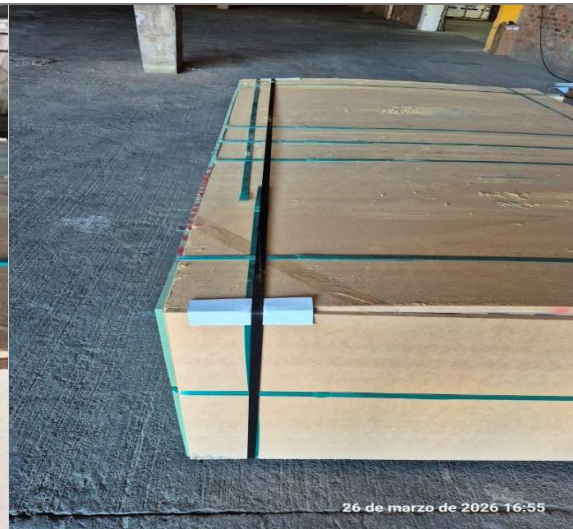
26.- Paquete con lote 3124064916, zuncho cortado y reparado.

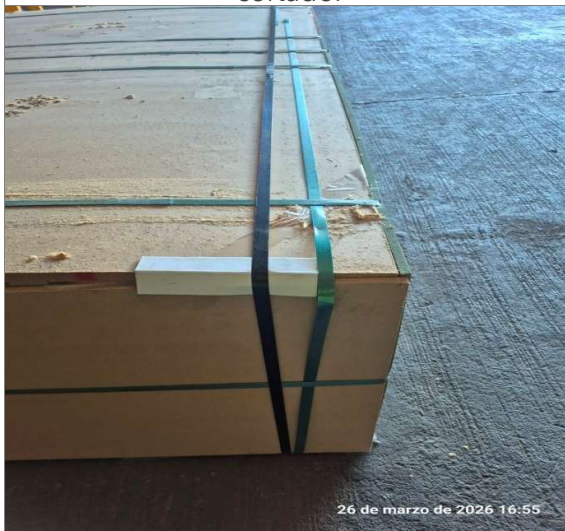
27.- Paquete con lote 3124064976, zuncho cortado y reparado.

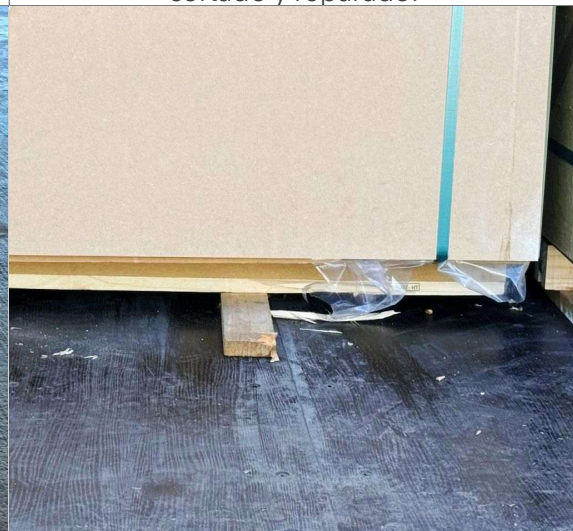
28.- Paquete con lote 3124064976, con daño en taco y reparado,
