ALS INSPECTION CHILE SpA., certifica que a solicitud de los señores **SERVICIOS LOGÍSTICOS ARAUCO S.A**, concurrimos a:

“INSPECCIÓN DE CARGA, CONTROL DE DAÑOS Y SUPERVISIÓN DE CONSOLIDADO DE MOLDURAS ARAUCO - BODEGA BLISA SCHWAGER, CORONEL”

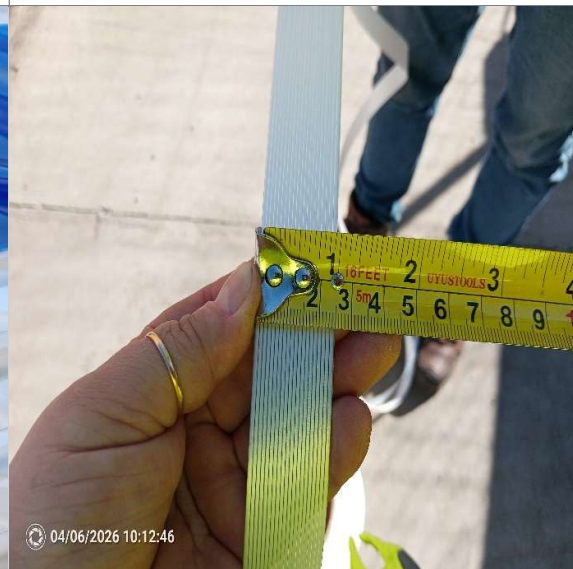
51.- Marca origen zunchos.

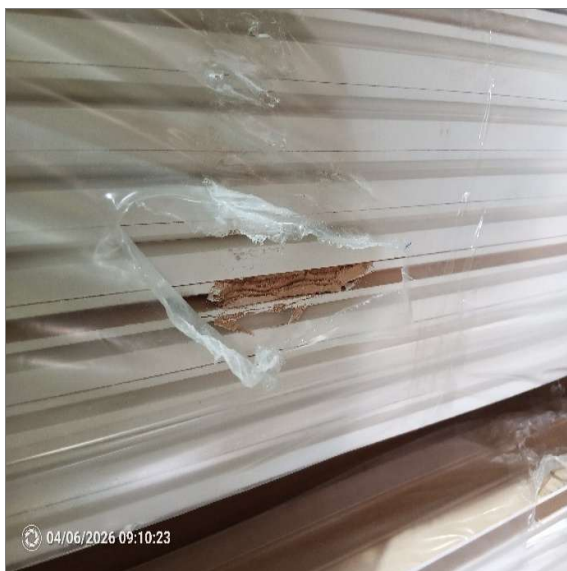
57.- Vista de daño en 2 piezas, lote 3623205979.

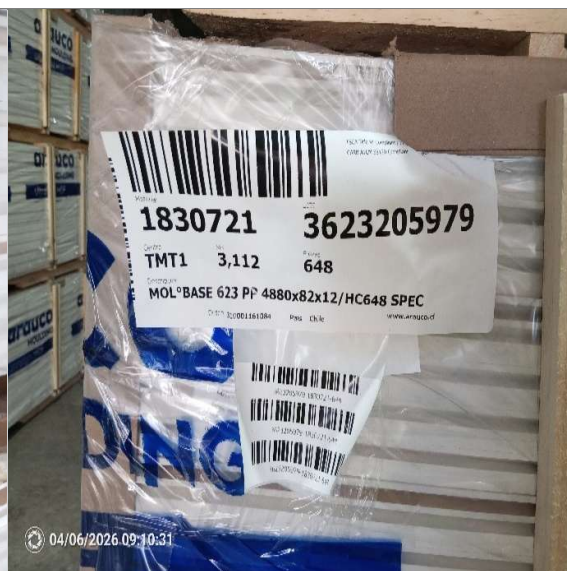
58.- ID lote 3623205979, con daño.

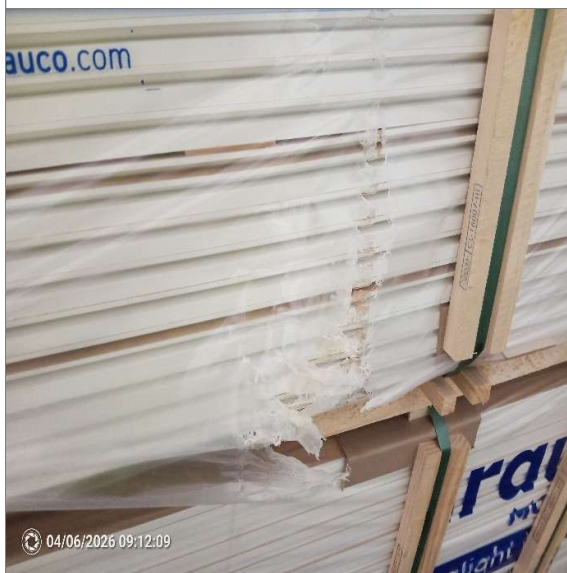
59.- Vista daño 1/2 tipo rasguño a 21 piezas en lote 3623206003.

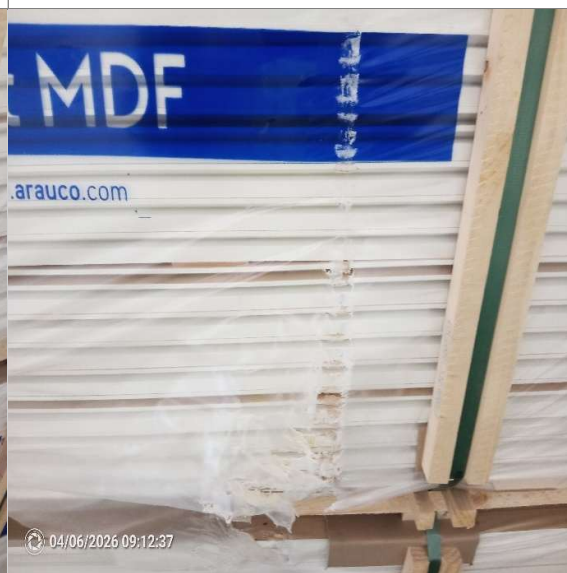
60.- Otra vista a daño 1/2 tipo rasguño a 21 piezas en lote 3623206003.

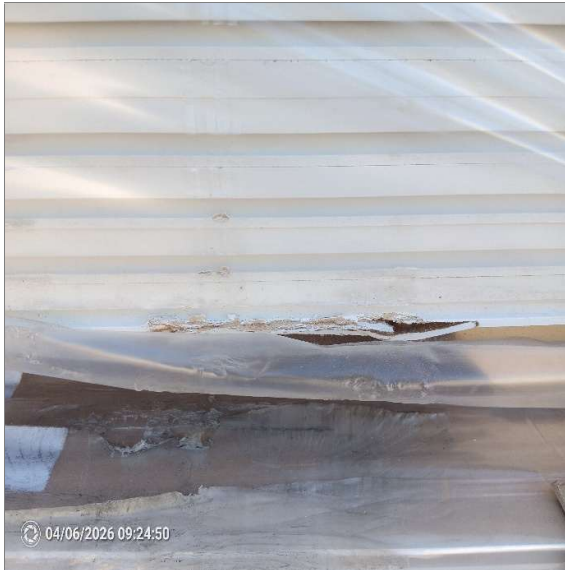
61.- Daño 2/2 a 1 pieza en lote 3623206003.
Total piezas dañadas en lote: 22 piezas.

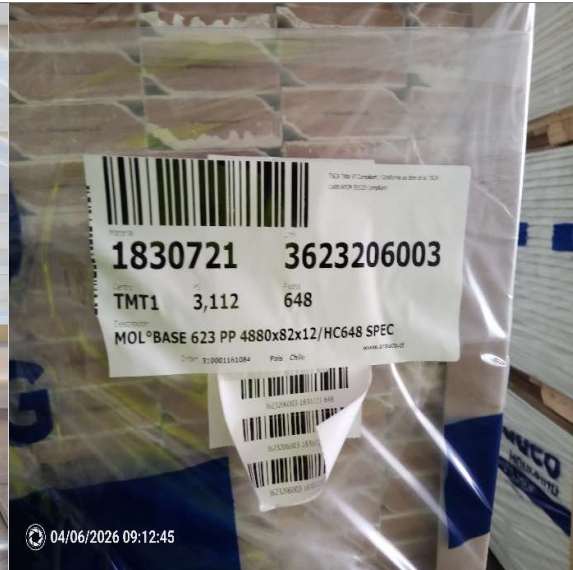
62.- ID lote 3623206003, con daño.

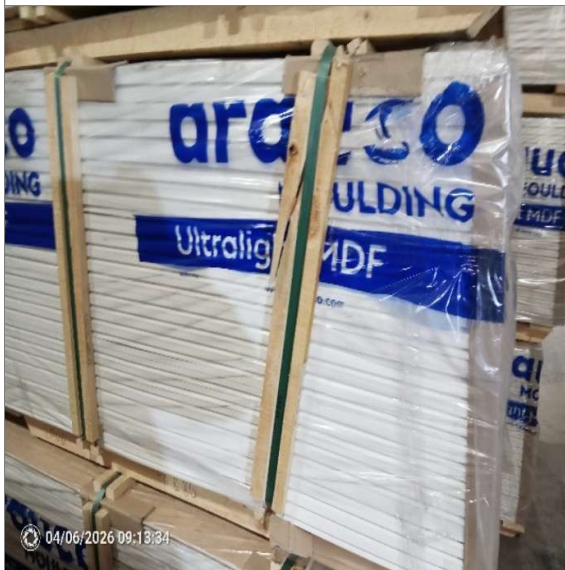
63.- Vista a 1 de las tablas lateral quebrada, en lote 3623207342.

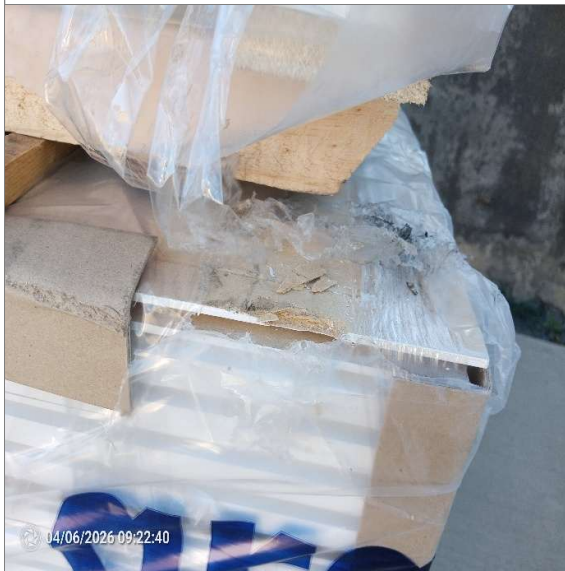
67.- Vista daño a 1 pieza de lote 3623206905.

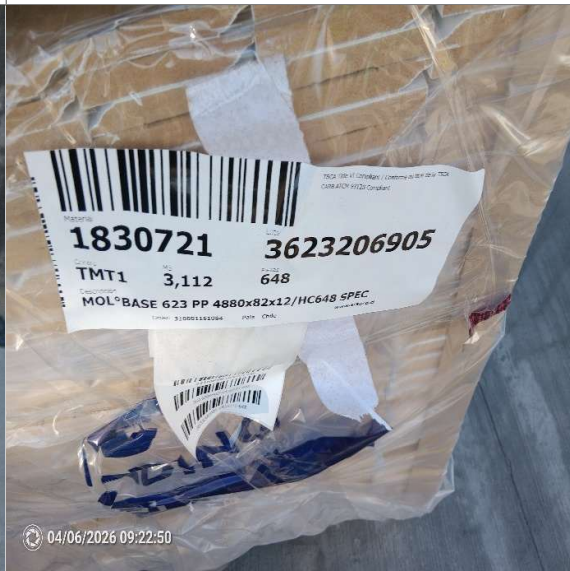
68.- ID lote 3623206905, con daño.

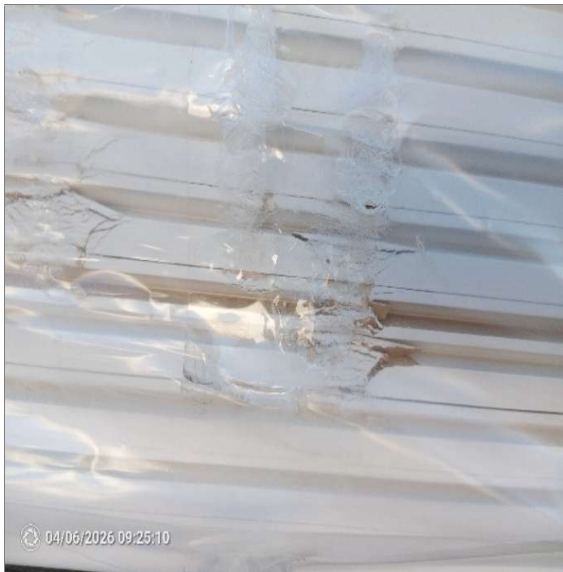
69.- Vista a daño de 6 piezas en lote 3623206964.

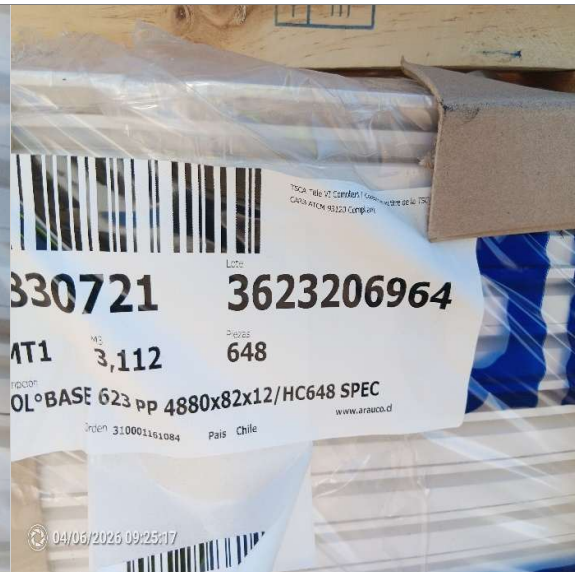
70.- ID lote 3623206964, con daño.

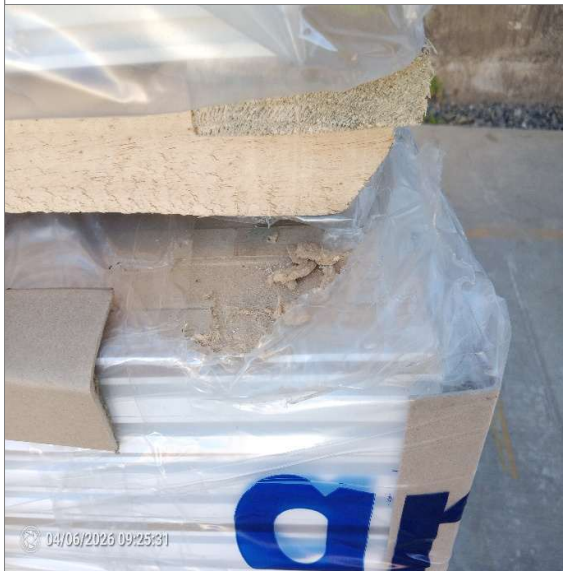
71.- Vista a daño de 1 pieza en lote 3623206964.

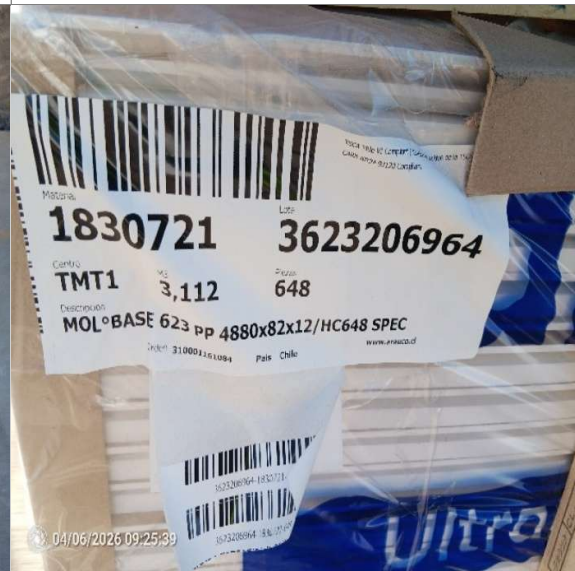
72.- ID lote 3623206964, con daño.

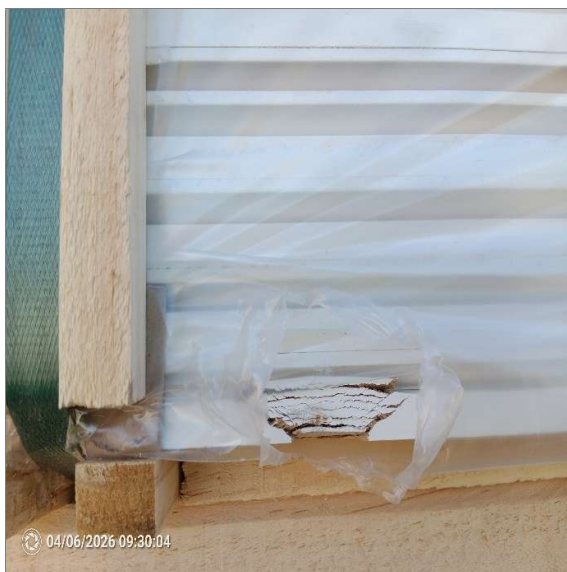
73.- Vista a daño de 2 piezas en lote 3623206047.

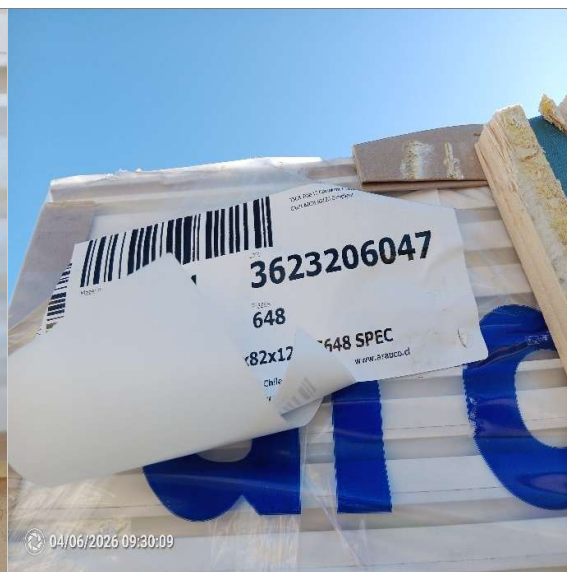
74.- ID lote 3623206047, con daño.

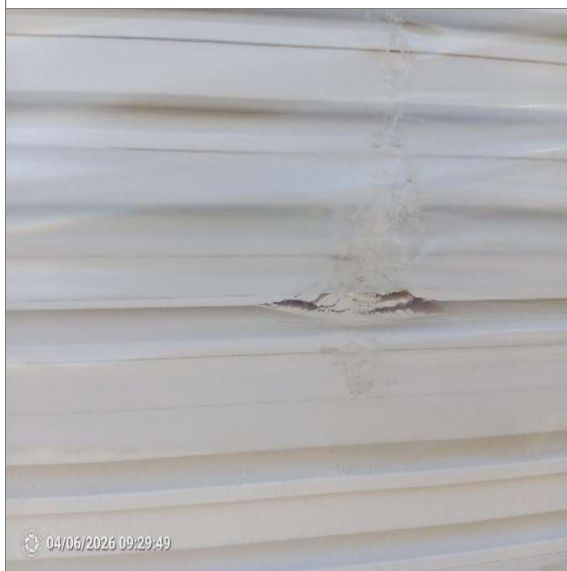
75.- Vista a daño de 2 piezas en lote 3623207059.

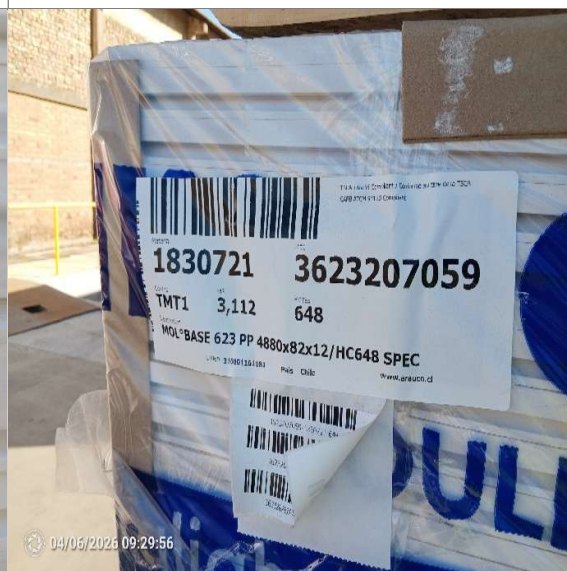
76.- ID lote 3623207059, con daño.

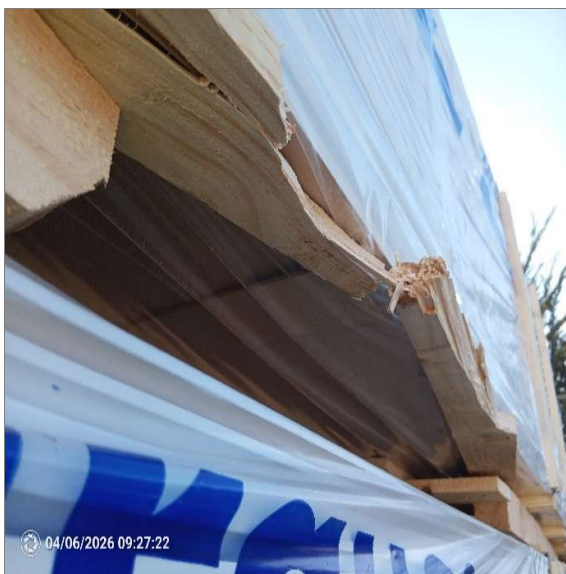
77.- Vista tabla basal quebrada en lote 3623205980.

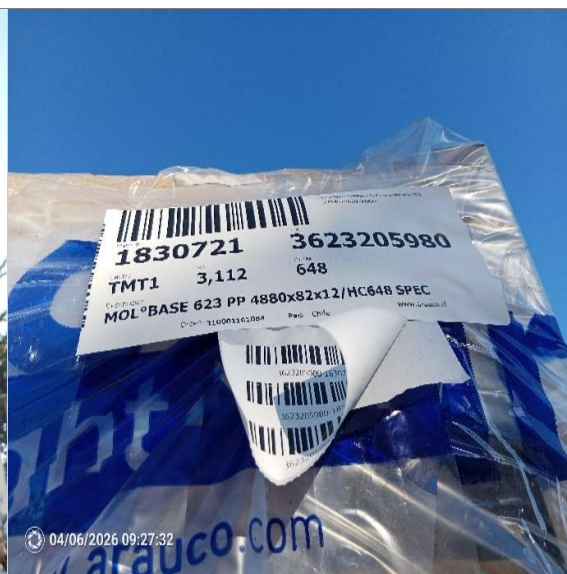
78.- ID lote 3623205980, con daño.

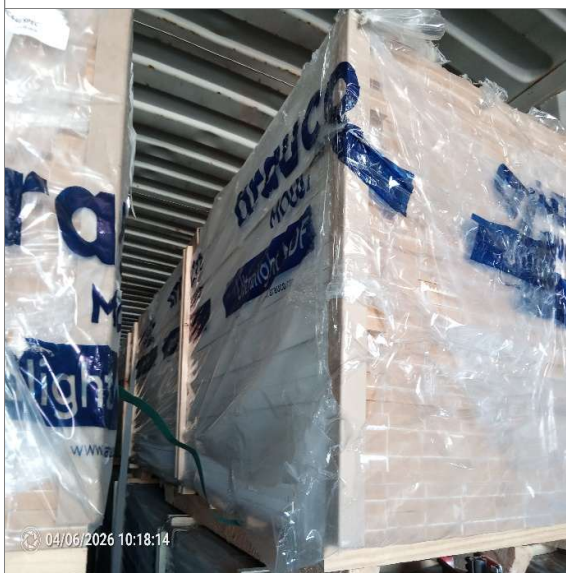
79.- Vista a zuncho cortado, tabla superior y lateral quebradas al chocar en travesaño de contenedor durante consolidado. En lote 3623209463.

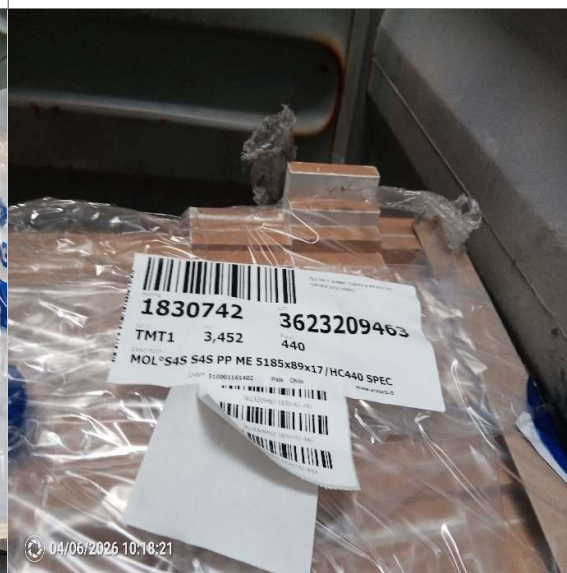
80.- ID lote 3623209463, con daño por golpe en travesaño del contenedor durante el consolidado.

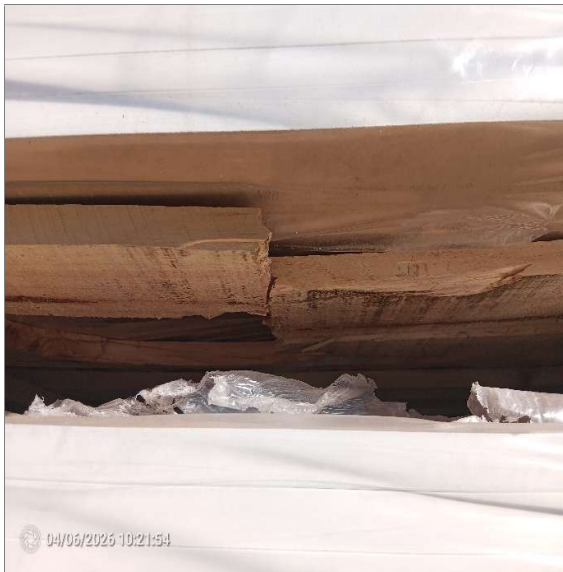
81.- Vista a tabla de parrilla quebrada en lote 3623219716.

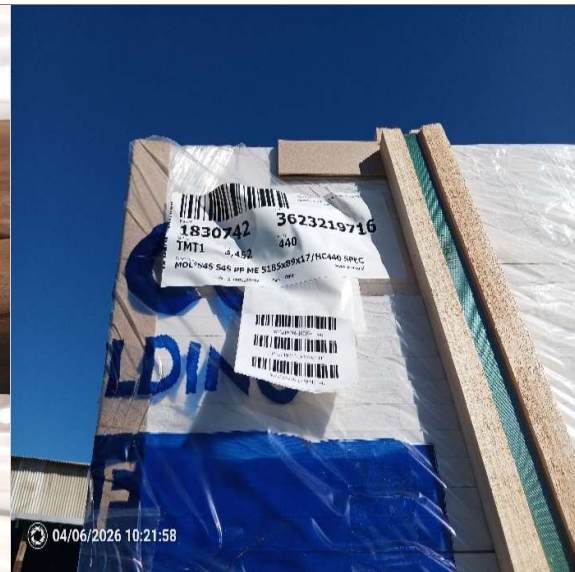
82.- ID lote 3623219716, con daño en tabla de parrilla.

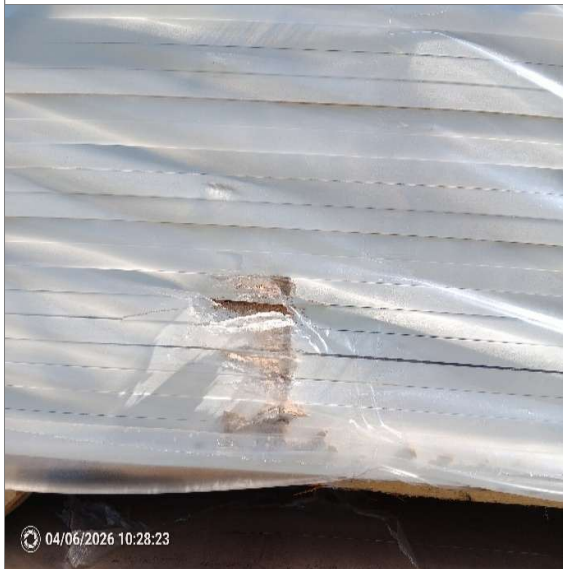
83.- Vista de daño de 6 piezas en lote 3623205985.

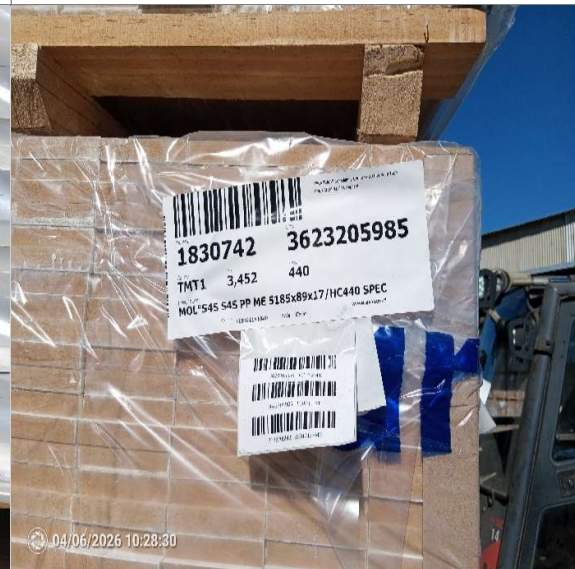
84.- ID lote 3623205985, con daño.

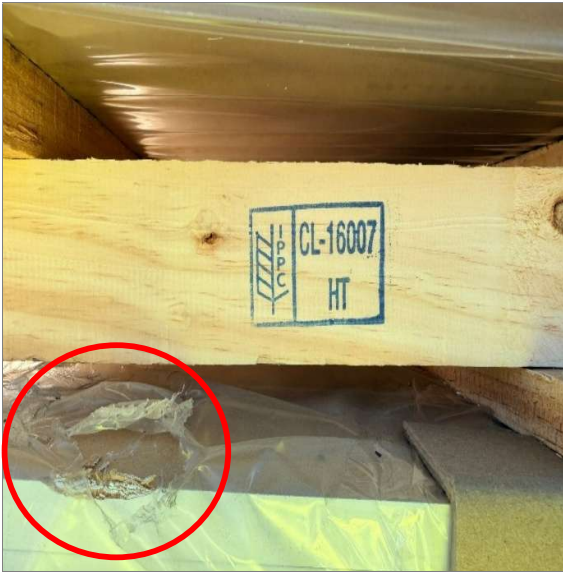
85.- Vista a daño de 1 pieza en lote 3623206049.

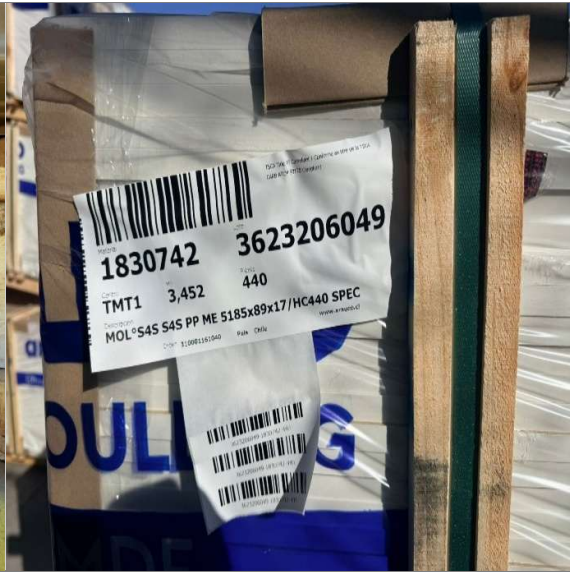
86.- ID lote 3623206049, con daño.

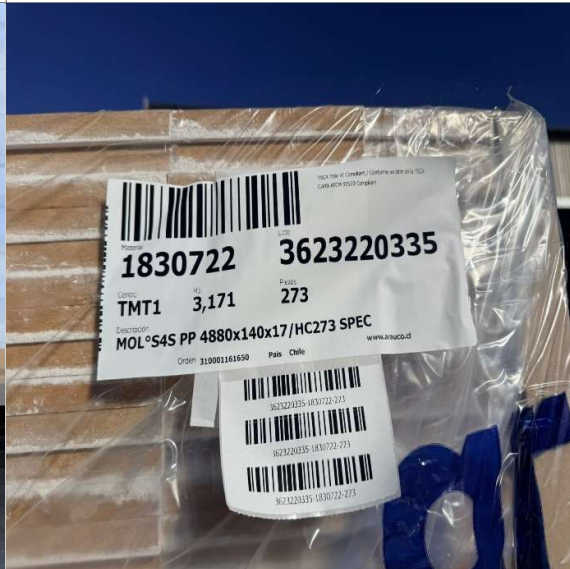
88.- ID lote 3623220335, con daño.

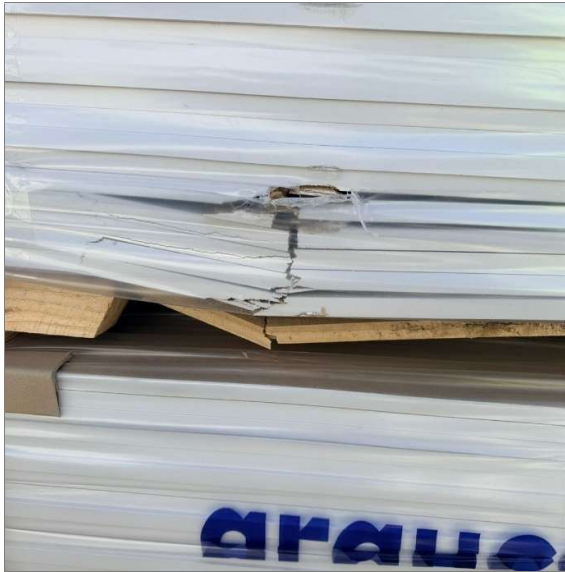
89.- Vista a 7 piezas dañadas y tabla basal quebrada en lote 3623220369.

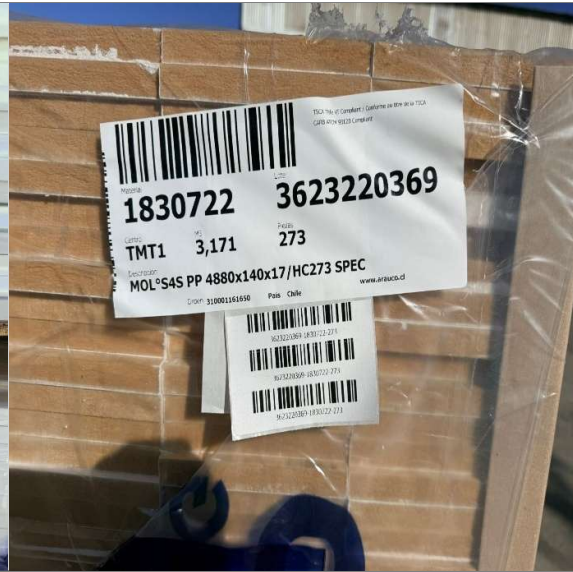
90.- ID lote 3623220369, con daño.

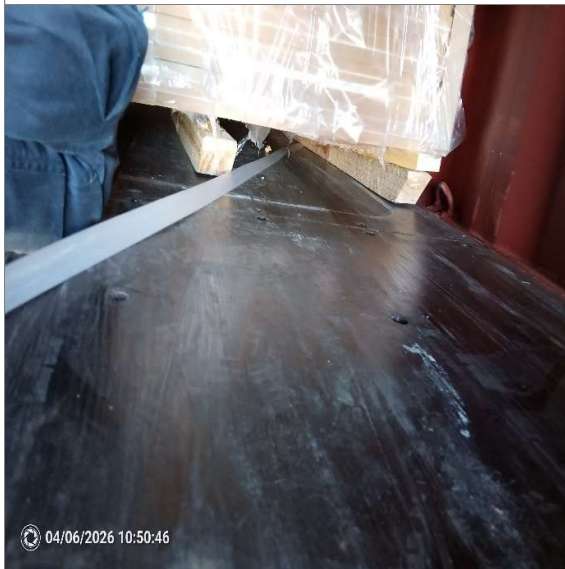
91.- Vista parrilla quebrada y trineo desplazado durante consolidado en lote 3623220370.

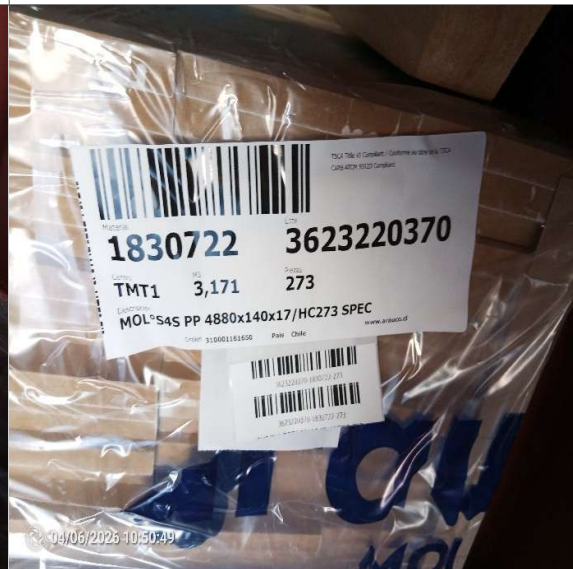
92.- ID lote 3623220370, con daño.

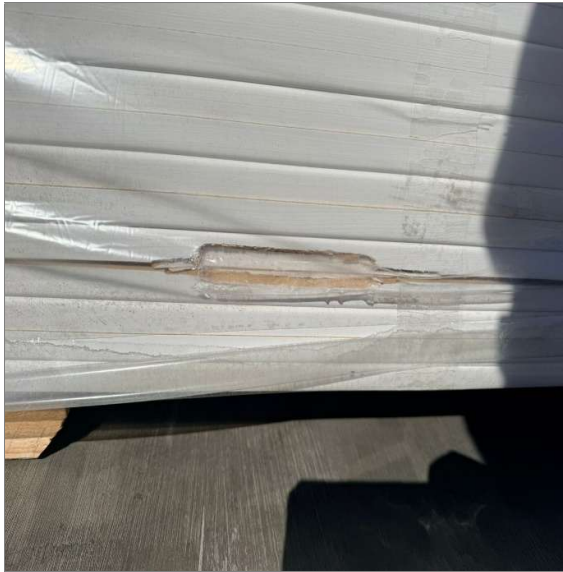
93.- Vista a daño en 1 pieza en lote 3623220056.

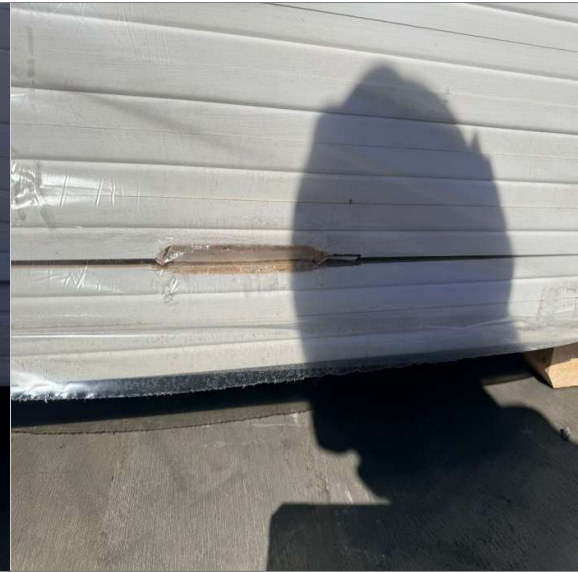
94.- Vista a misma pieza con otro daño en lote 3623220056.

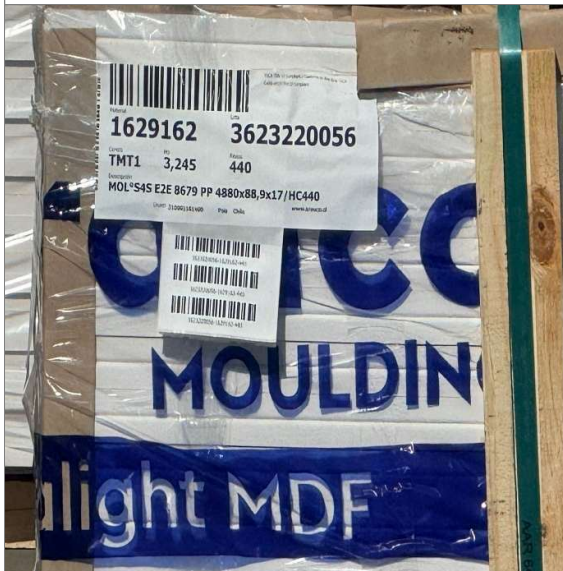
95.- ID lote 3623220056, con daño.

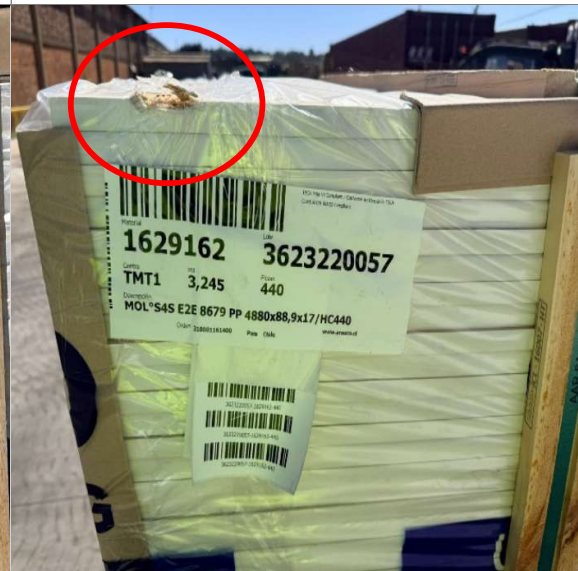
96.- Vista de daño a 1 pieza. ID lote 3623220057 con daño.

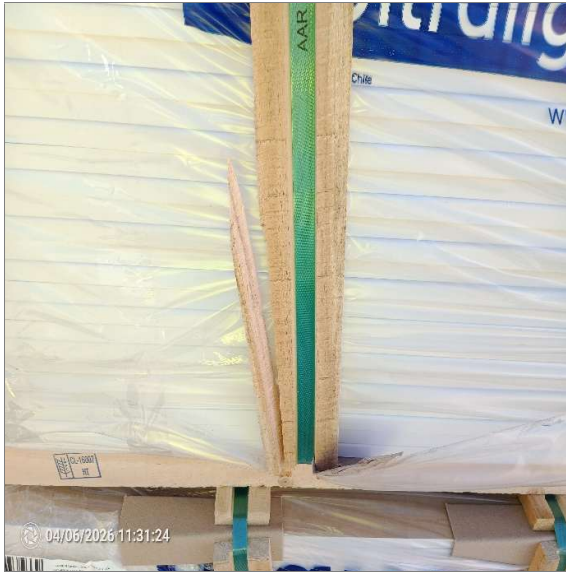
97.- Vista de tabla lateral quebrada en lote 3623224464.

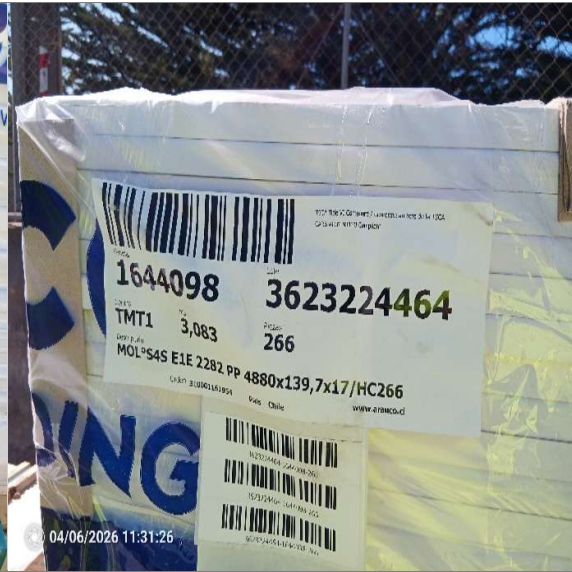
98.- ID lote 3623224464, con daño.

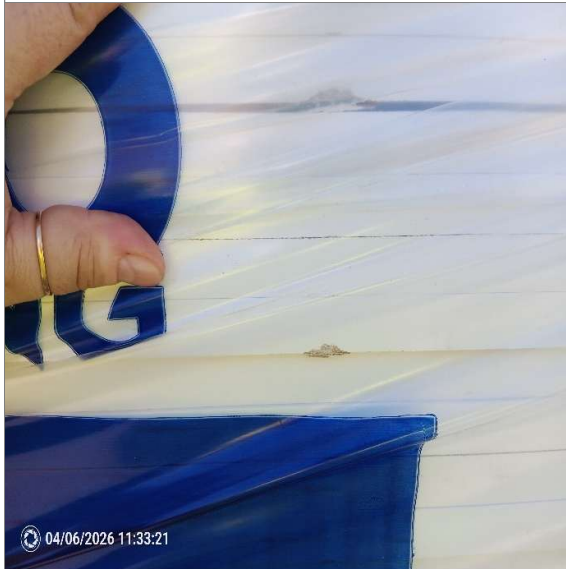
99.- Vista daño en 2 piezas en lote 3623219924.

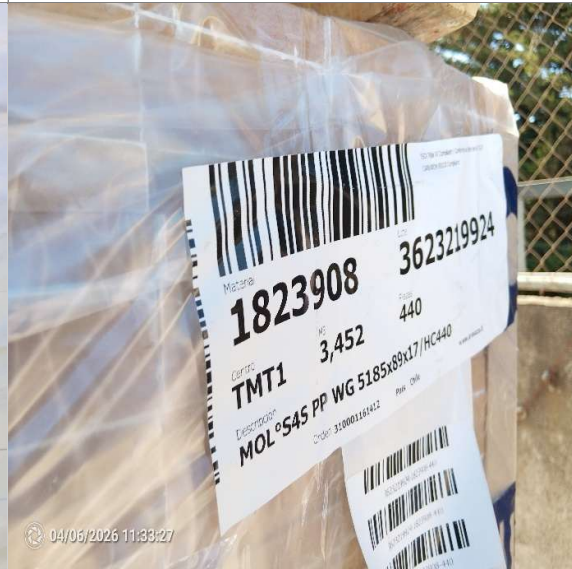
100.- ID lote 3623219924, con daño.

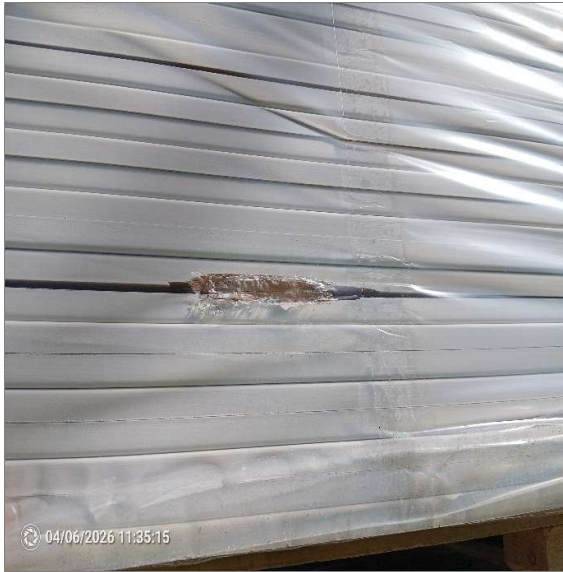
101.- Vista a 2 piezas con daño en lote 3623220026.

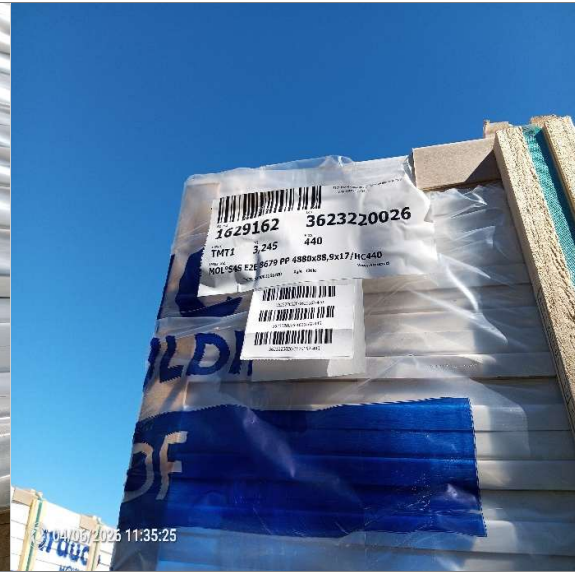
102.- ID lote 3623220026, con daño.

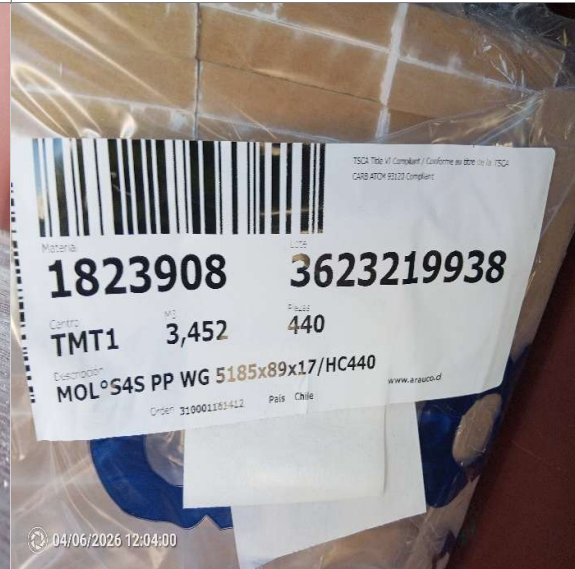
104.- ID lote 3623219938, con daño.

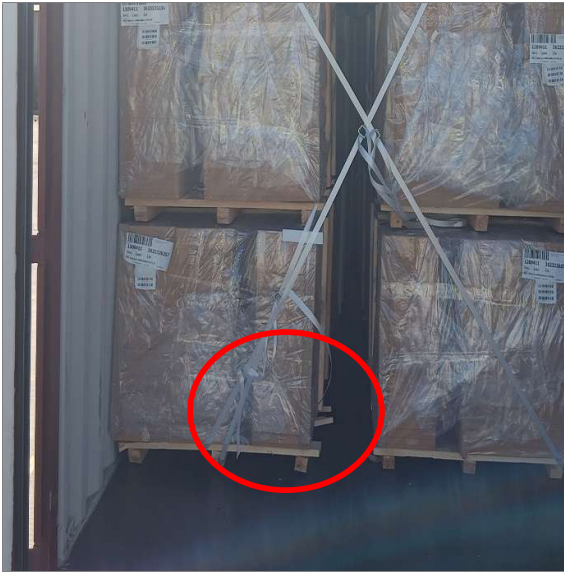
105.- Vista parrilla quebrada durante consolidado en lote 3623226257.

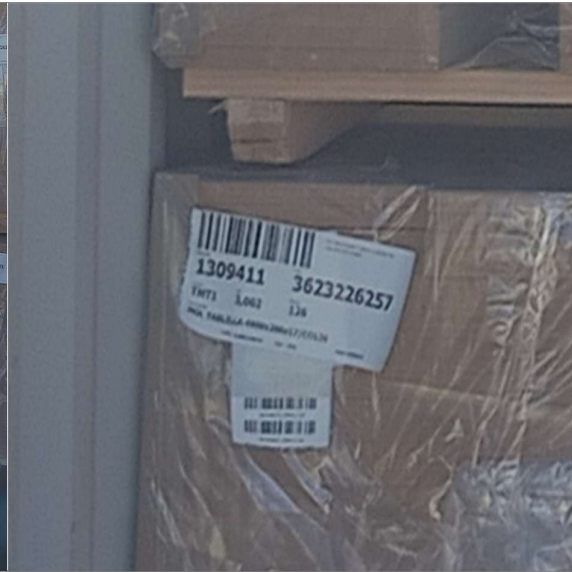
106.- ID lote 3623226257, con daño.

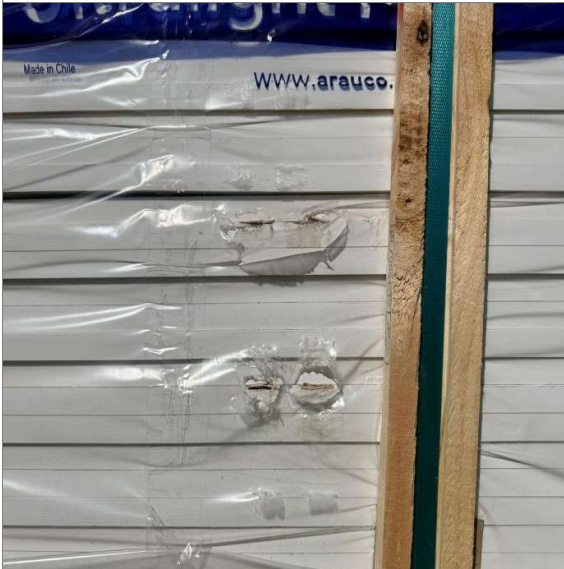
107.- Vista a daño de 3 piezas en lote 3623221179.

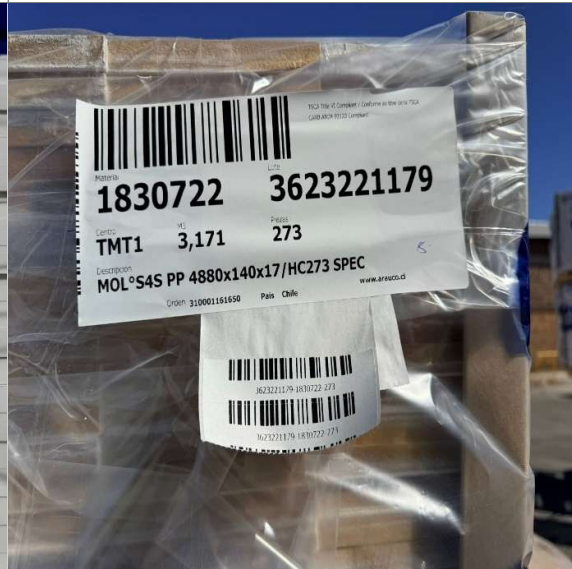
108.- ID lote 3623221179, con daño.

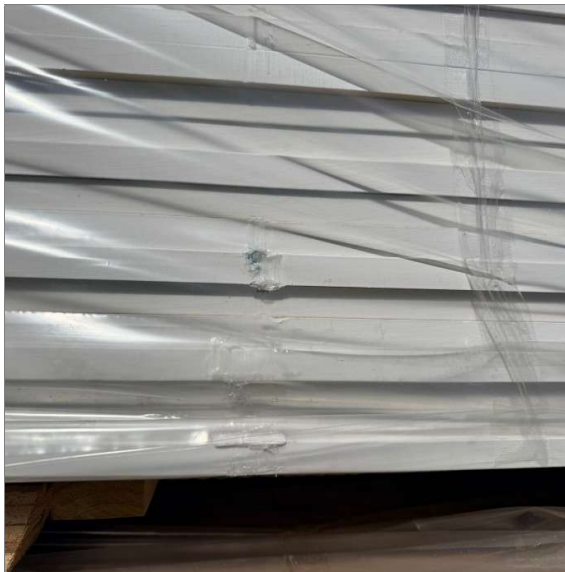
109.- Vista a daño en 1 pieza en lote 3623220098.

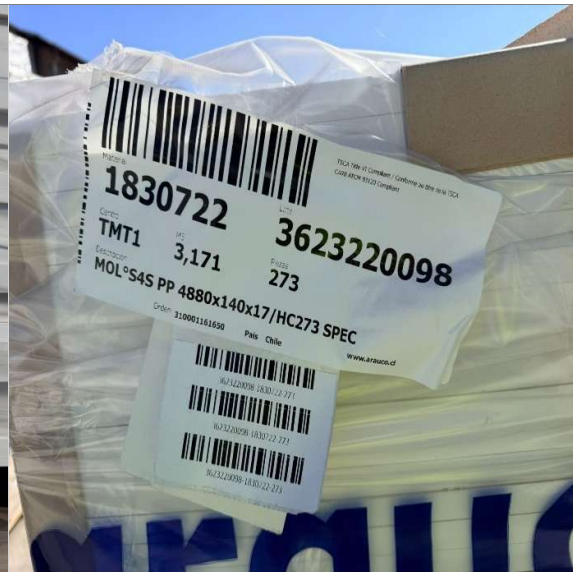
110.- ID lote 3623220098, con daño.

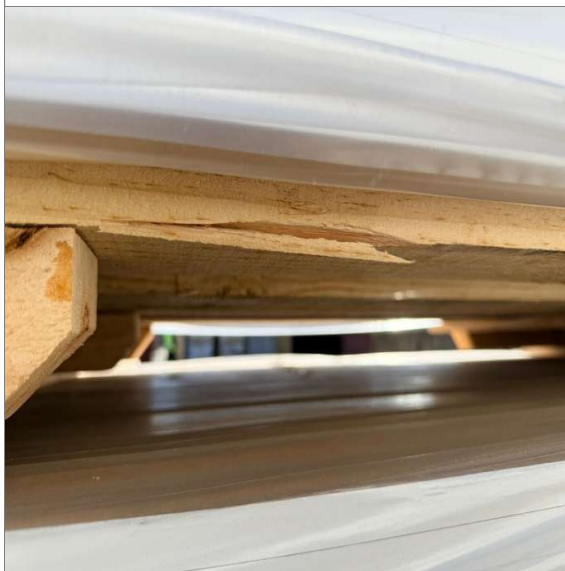
111.- Vista tabla basal quebrada en lote 3623220098.

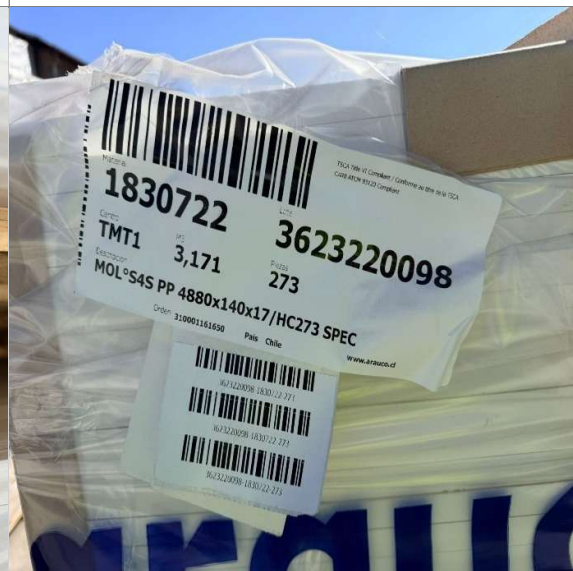
112.- ID lote 3623220098, con daño.

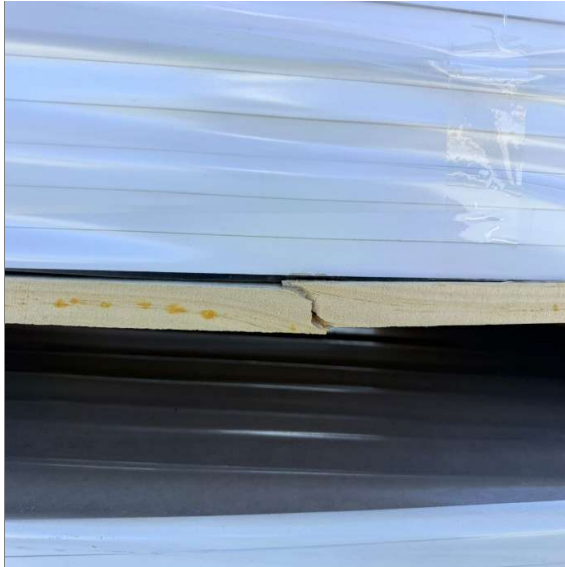
113.- Vista a tabla basal quebrada en lote 3623220284.

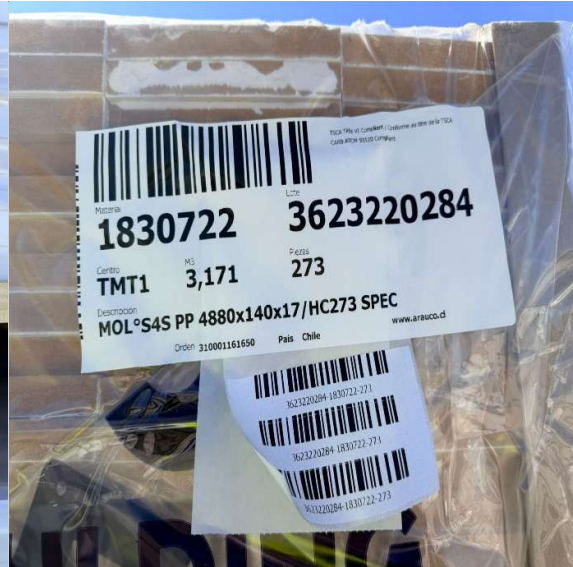
114.- ID lote 3623220284, con daño.

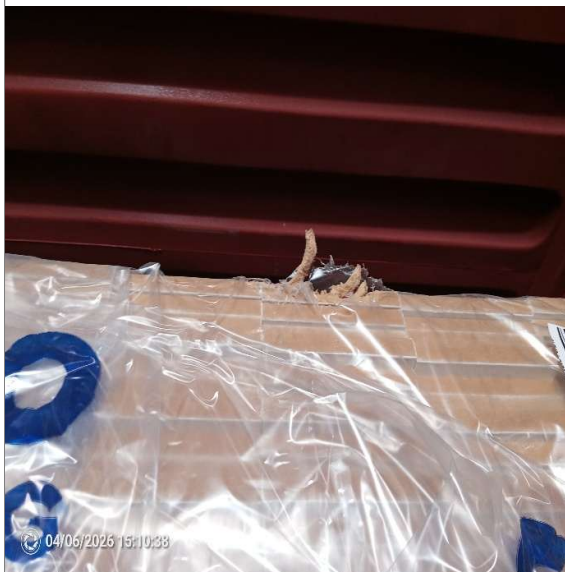
115.- Vista 1 pieza dañada durante consolidado en lote 3623220372.

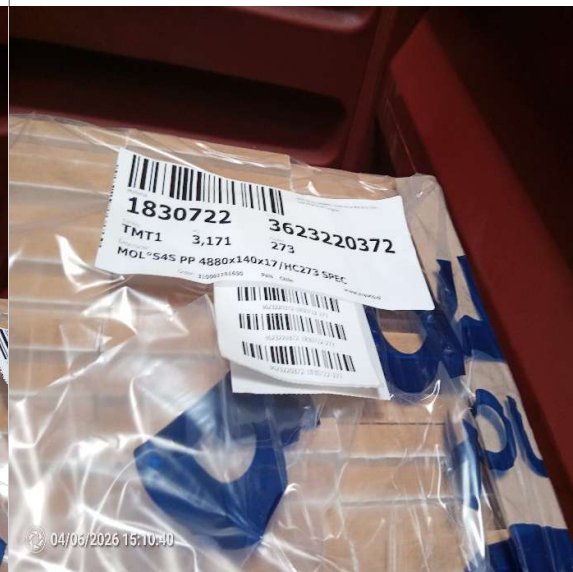
116.- ID lote 3623220372, con daño.

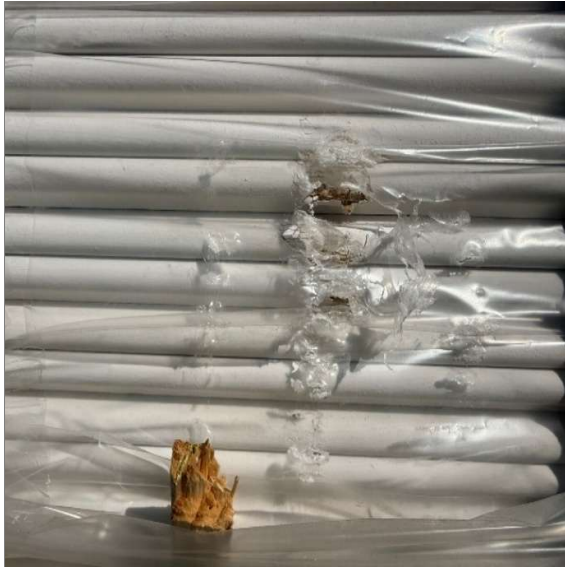
117.- Vista a 5 piezas dañadas en lote 3623206768.

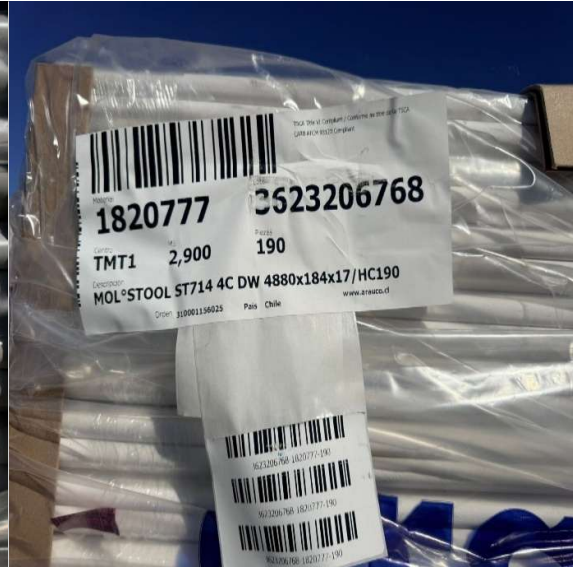
118.- ID lote, 3623206768 con daño.

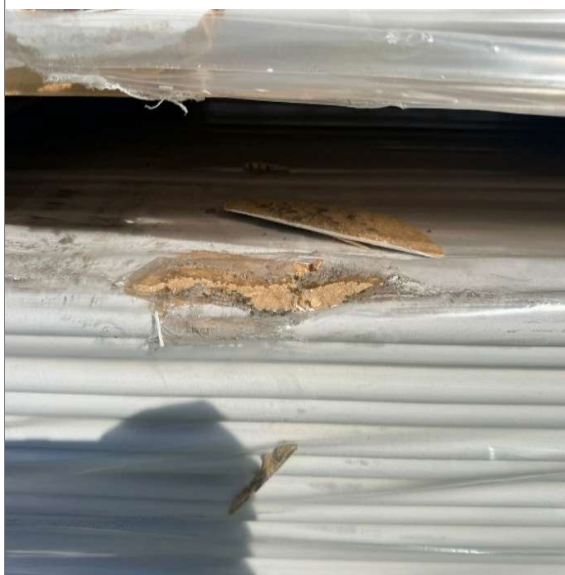
119.- Vista a daño en pieza con lote 3623206785.

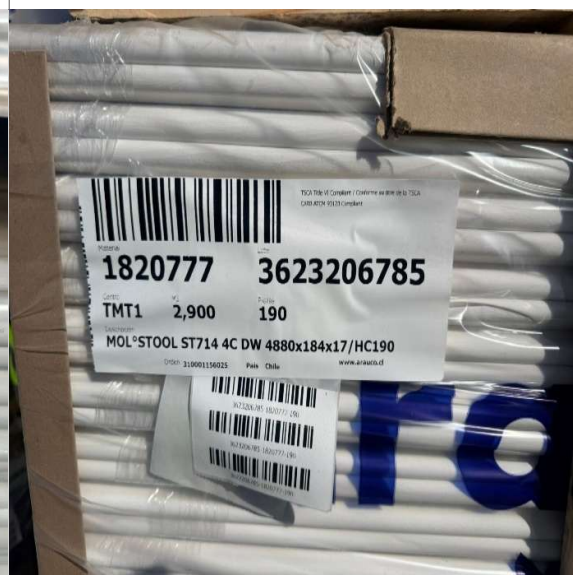
120.- ID lote 3623206785, con daño.

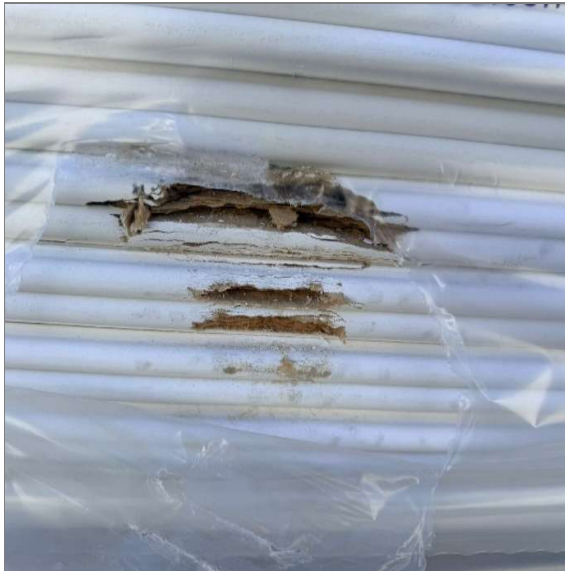
121.- Vista daño a 6 piezas en lote 3623206771.

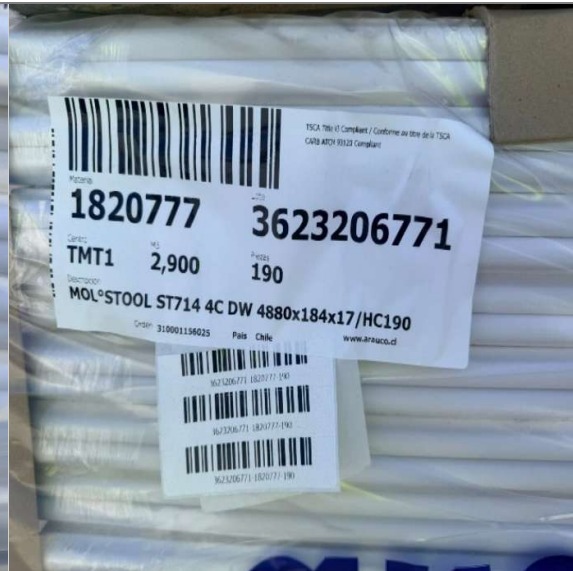
122.- ID lote 3623206771, con daño.

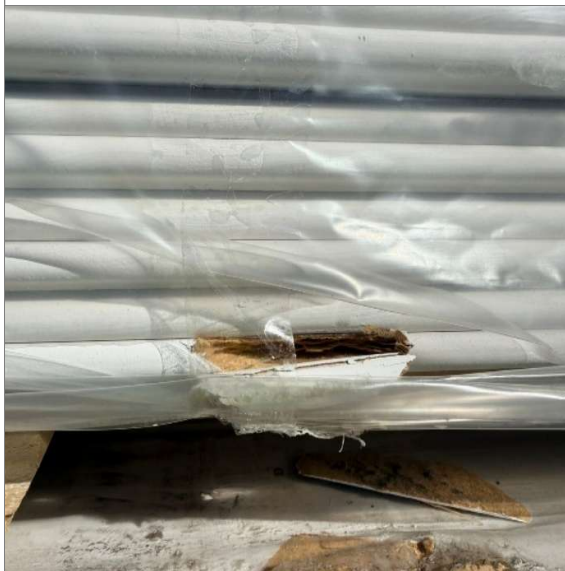
123.- Vista a daño de 2 piezas en lote 3623206743.

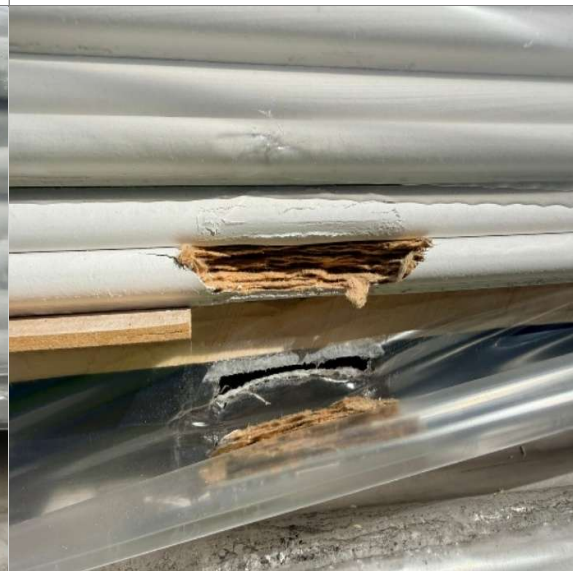
124.- Vista misma pieza con otro daño en lote 3623206743.

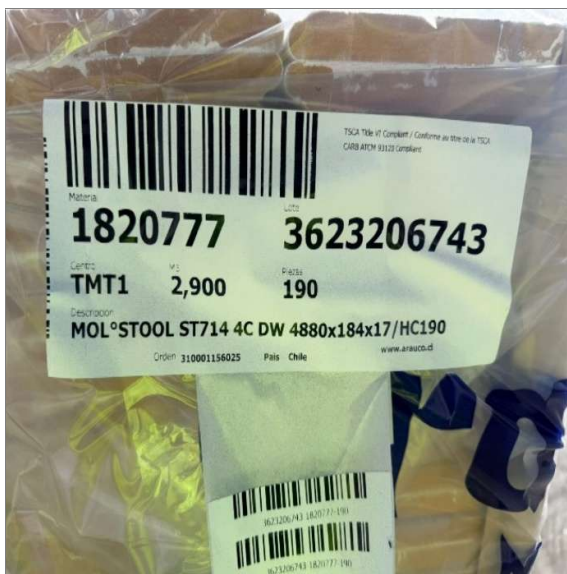
125.- ID lote 3623206743, con daño.

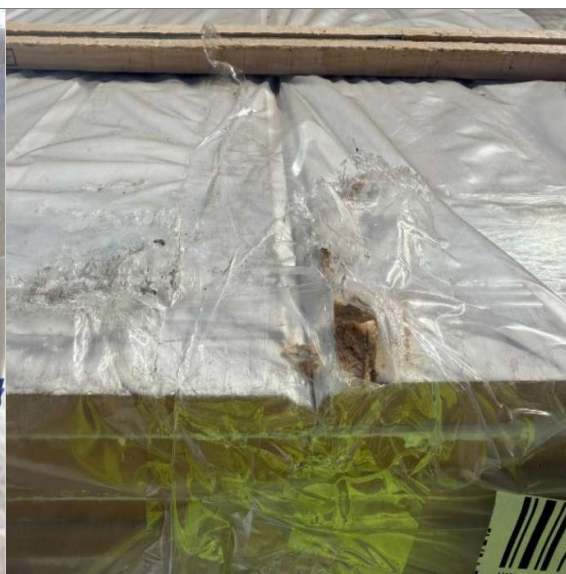
126.- Vista a daño de 1 pieza en lote 3623206744.

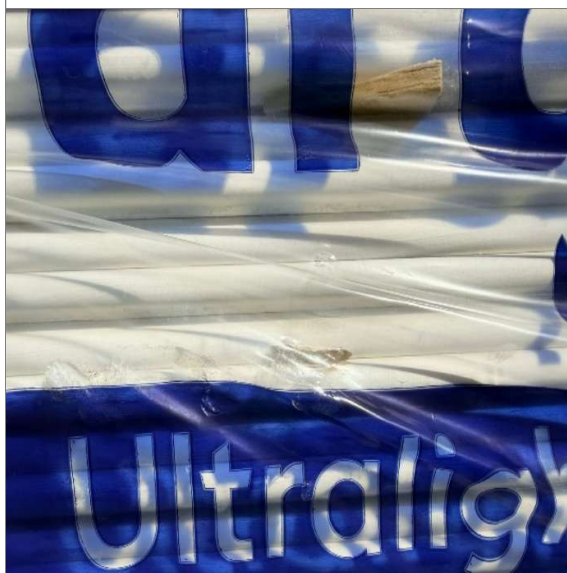
127.- Vista a daño 2da pieza en lote 3623206744.

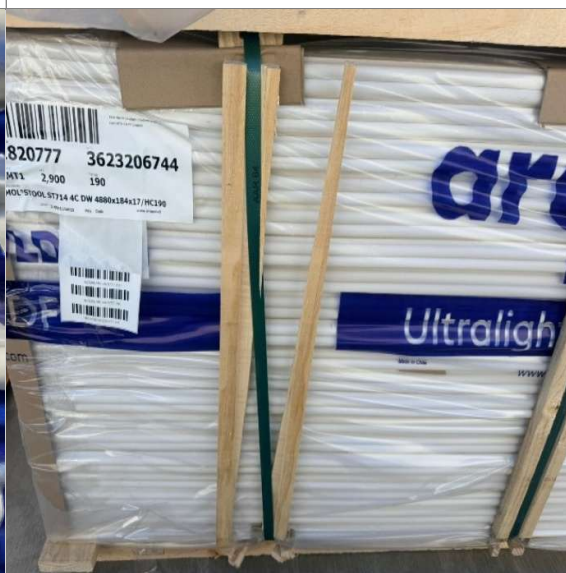
128.- Vista tabla lateral quebrada en lote 3623206744.
