**“INSPECCIÓN DE CARGA, CONTROL DE DAÑOS
Y SUPERVISIÓN DE CONSOLIDADO DE
MDF Y MOLDURAS ARAUCO
BODEGA BLISA SCHWAGER, CORONEL”**

1.- PROPÓSITO DE LA INSPECCIÓN

La presente inspección se realizó de acuerdo con las instrucciones recibidas de Sr. Cristhian Bustos de **SERVICIOS LOGÍSTICOS ARAUCO S.A**, con el fin de realizar en instalaciones de **BODEGA BLISA SCHWAGER - MAULE**, inspección al consolidado de 03X40'HC.

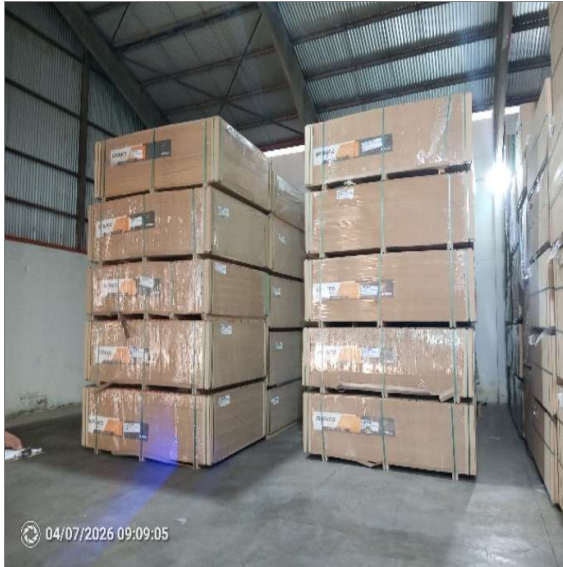
1.- Vista lotes en zona de acopio dentro de bodega N° 2 de Blisa Schwager en Maule.

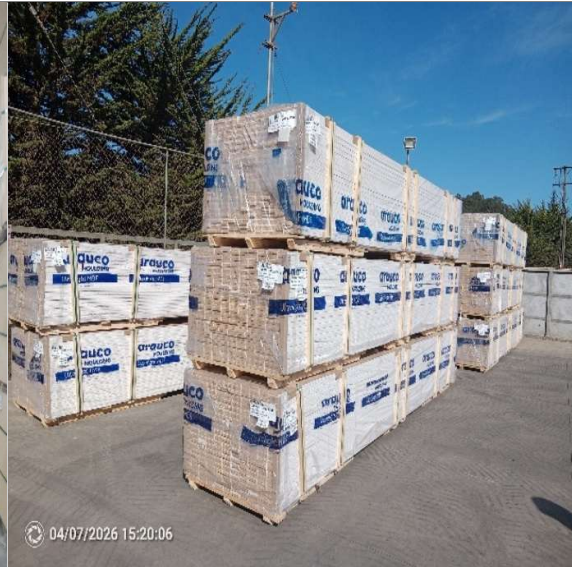
2.- Vista de lotes en zona de consolidado.

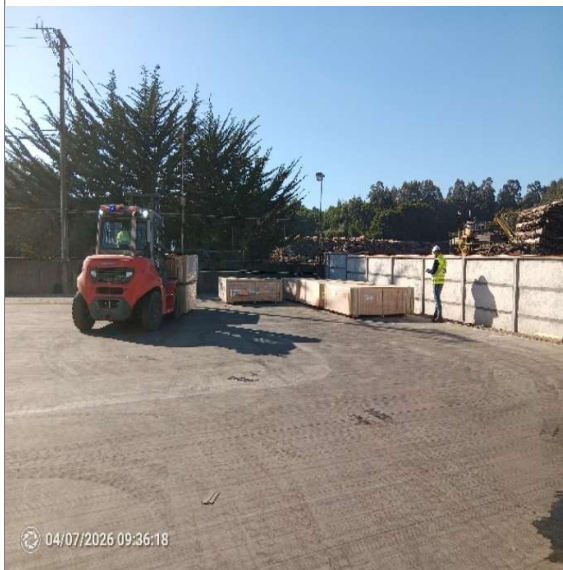
3.- Vista movimiento de lotes para consolidación.

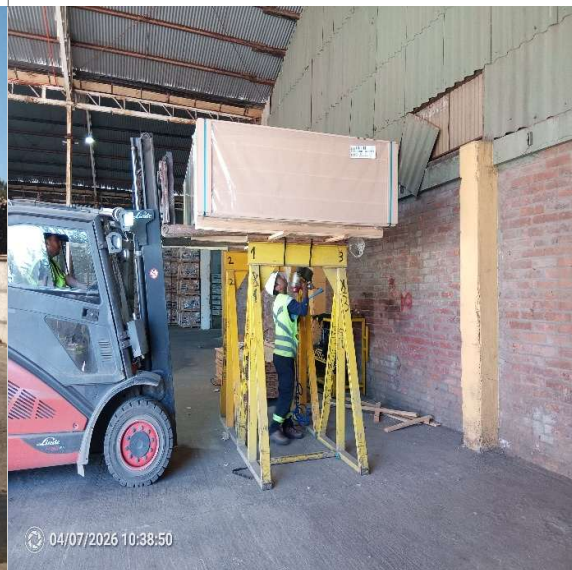
4.- Vista de instalación de patines en paquetes a consolidar.

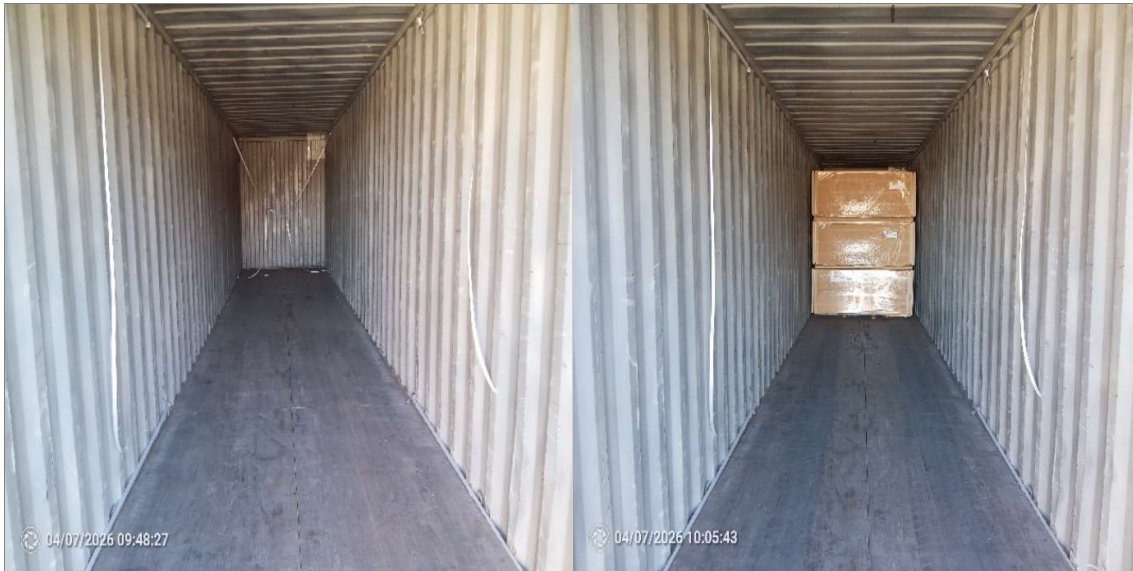
5.- Contenedor TGBU 561182-0 vacío, encintado y con paco inicial.

6.- Vista 1er banco.

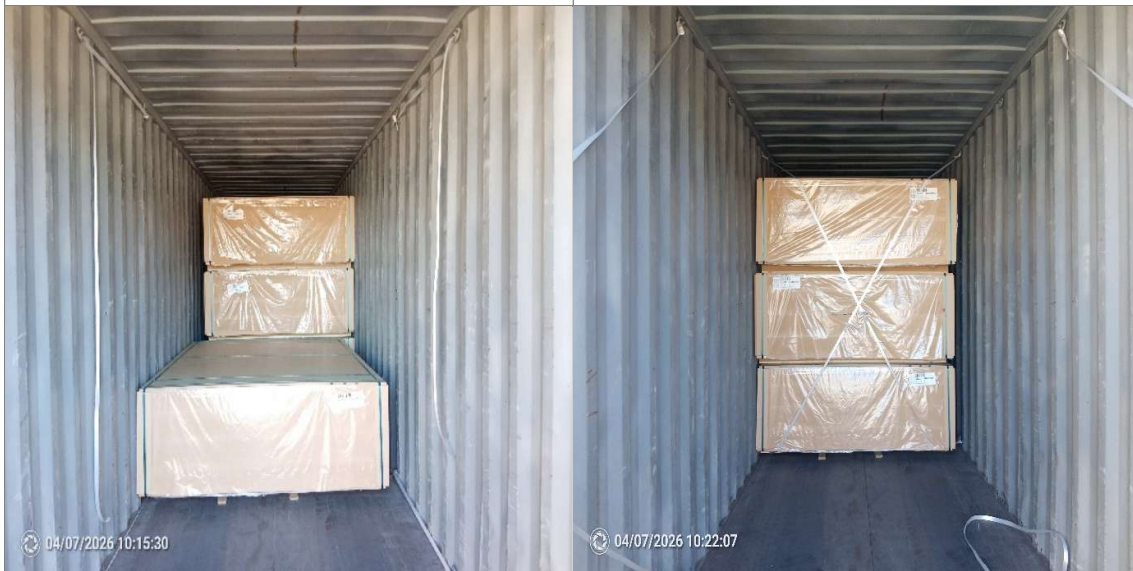
7.- Vista 2do banco.

8.- Vista 3er banco con paco intermedio por bajar del 3 de alto por bajar del 3 de alto en 4to banco.

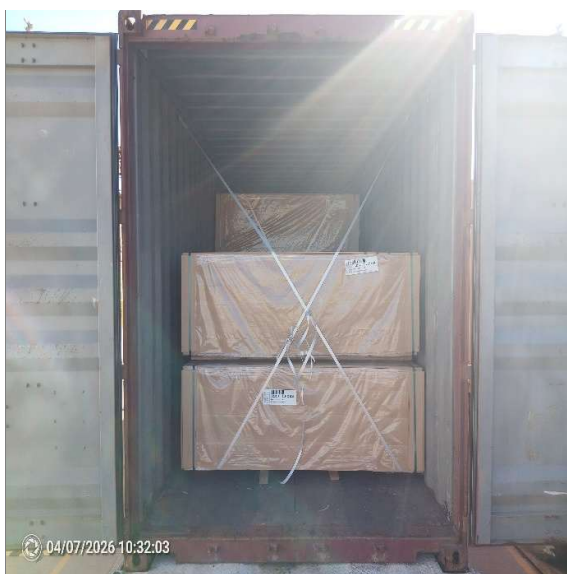
9.- Vista 4to banco con paco final.

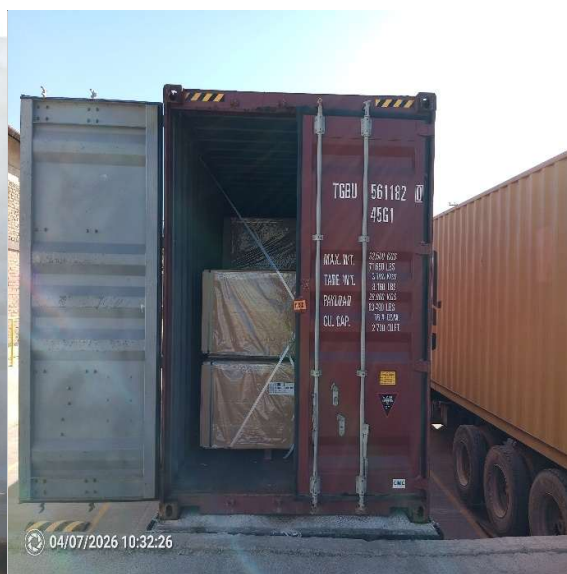
10.- Consolidado terminado.

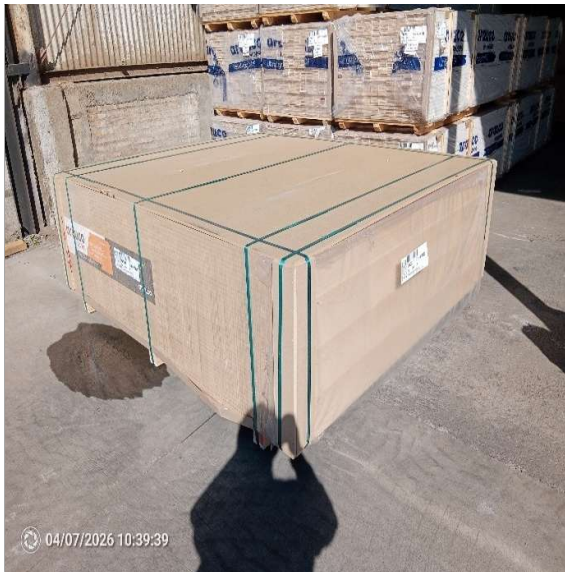
13.- Vista a lote 3124070936 sin consolidar en entrega 818883112.

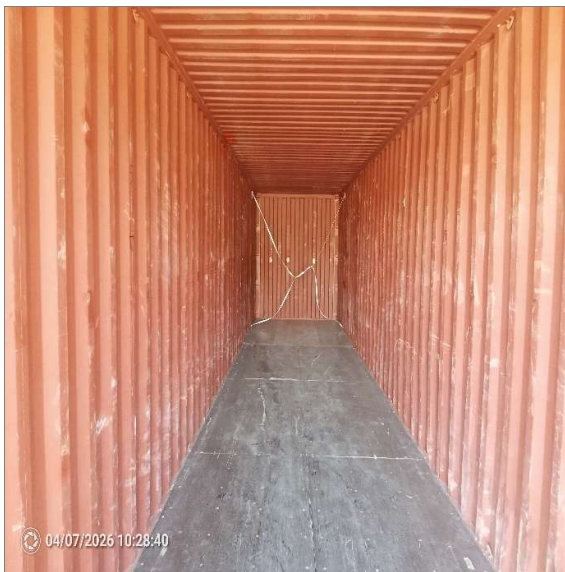
15.- Contenedor MSMU 426276-7 vacío, encintado y con paco inicial.

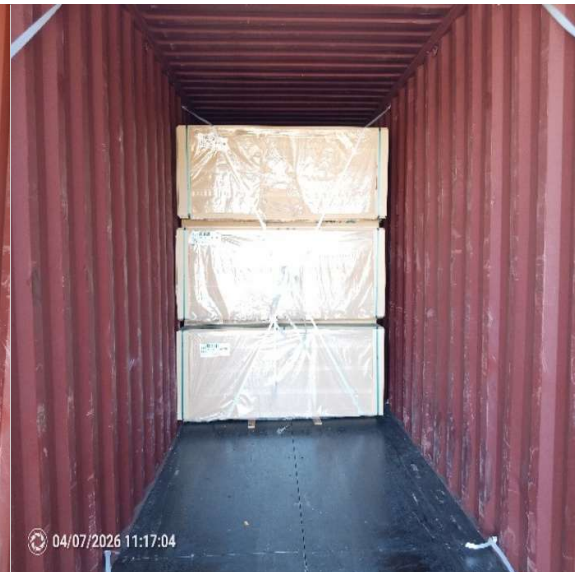
18.- Vista 3er banco con paco intermedio por bajar del 3 de alto al 2 de alto en 4to banco.

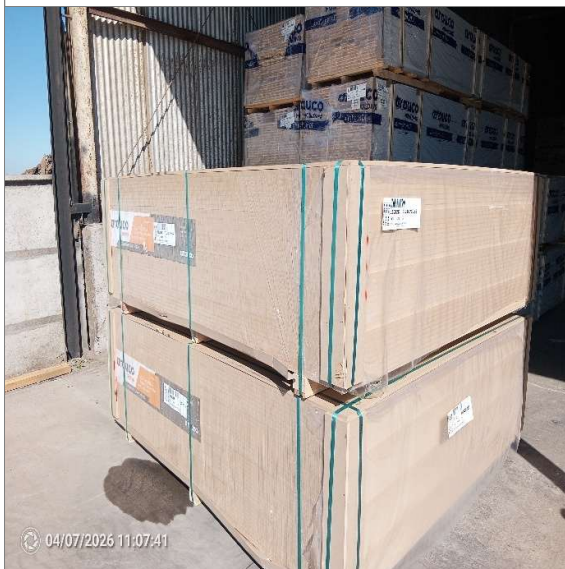
21.- Vista a lote 3124070958 sin consolidar de la entrega 818883116.

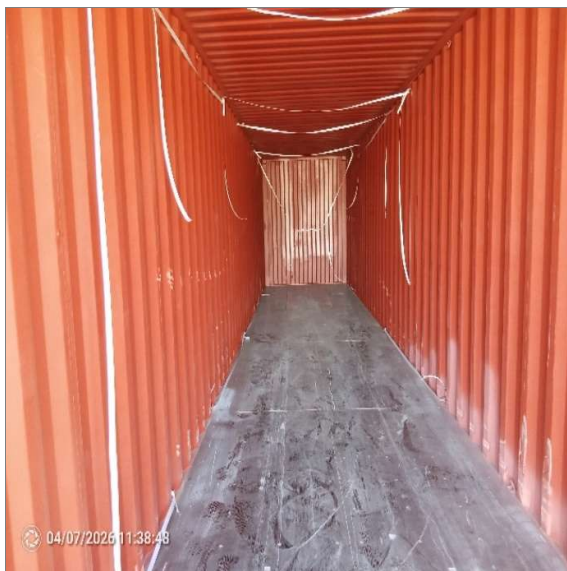
23.- Contenedor MSNU 737414-7 vacío, encintado y con paco inicial.

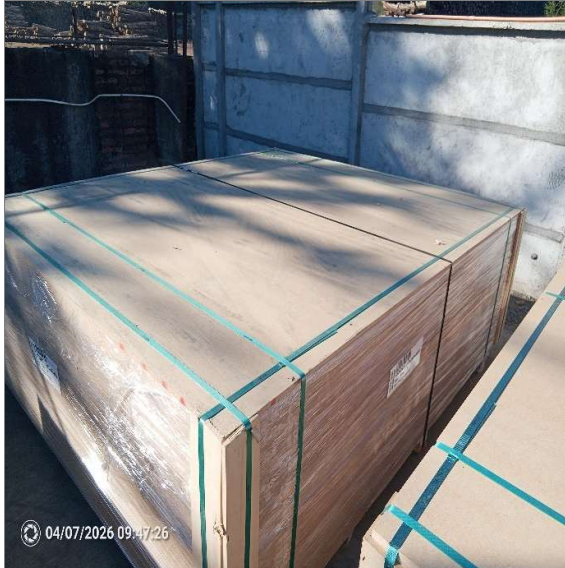
Entrega	Lote	Nr. piezas	Observaciones
818883112	3124064884	0	Reparación de zuncho.
818883112	3124070937	0	Daño en tapa inferior durante consolidado.
818883116	3124057857	1	Daño en tapa inferior.
818883116	3124070939	0	Reparación de zuncho.
818883116	3124070956	1	Daño aparentemente producto por uña horquilla.
818917395	3623221978	0	Tabla basal quebrada.
818917395	3623221689	3	Daño aparentemente producto por uña horquilla. Taco quebrado.
818917395	3623221684	1	Quebrada, daño aparentemente producto por uña horquilla. Taco quebrado.
818917395	3623221903	1	Daño aparentemente producto por uña horquilla. Taco quebrado.
818917395	3623221979	0	Tabla lateral quebrada.

43.- Vista lote 3124064884 con zuncho reparado.

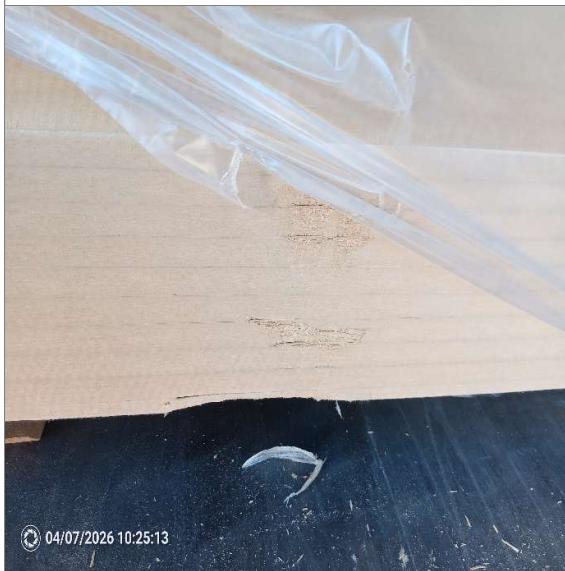
45.- Vista daño en tapa inferior del lote 3124070937 durante consolidado.

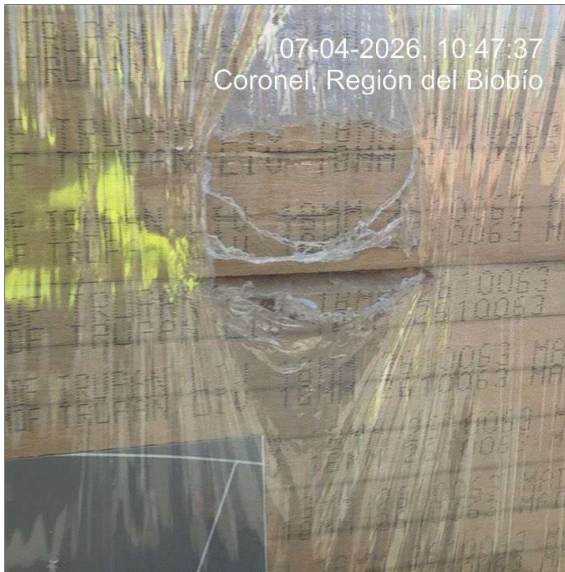
47.- Vista daño 1 pieza en lote 3124070956.

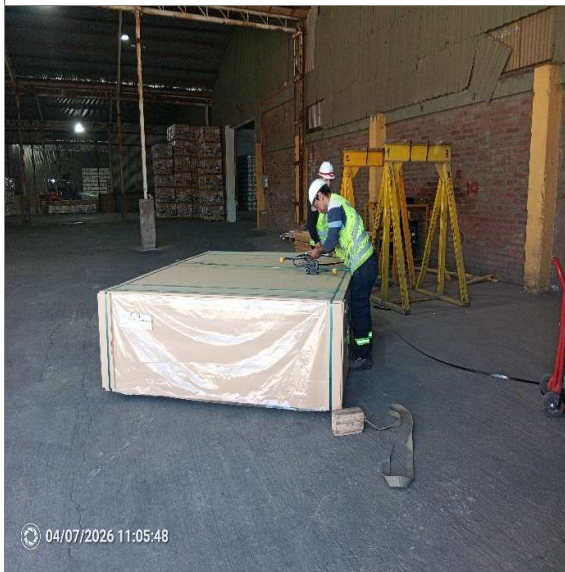
49.- Vista paquete con reparación de zuncho, lote 3124070939.

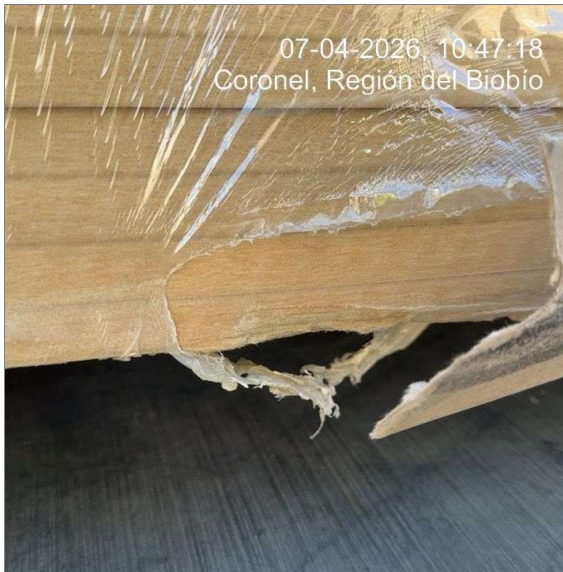
51.- Vista daño tapa inferior en lote 3124057857.

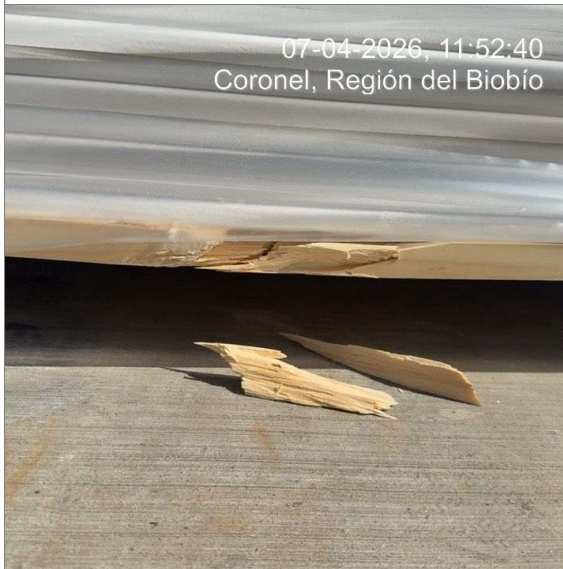
Contenedor Nr. 3	Producto	Entrega	Nr. Reserva	Sello
MSNU 737414-7	MOLDURA	818917395	070ISA1231152	FX41682235
Tara (Kg)	Max. Gross	Peso neto (Kg)	Destino	VGM
3.840	32.500	18.655	DENVER, CO	22.495
Condiciones				
Parrilla Sin Daño		ok	Tensión Cinta	ok
Protecciones Superiores		ok	Ubicación Cinta	ok
Protecciones Laterales		ok	Esquineros	ok
Zunchos		ok	Estiba	ok
Embalajes		ok	Timbre nimf15	ok
Lotes estabilizados		ok	Largo patín	NA
Tarja Timbrada		NA	Ancho trineo	5,7 cm
Largo uña		118,5 cm	Alto trineo	5,4 cm
<u>Observaciones:</u> Ancho uña 13 cm / Alto uña 4,8 cm. Ancho cinta trinca: 2,5 cm. <ul style="list-style-type: none">Total 5 piezas dañadas.1 paquetes con tabla basal quebrada.3 paquetes con daño con trineo quebrado.

53.- Vista tabla basal quebrada en lote 3623221978.

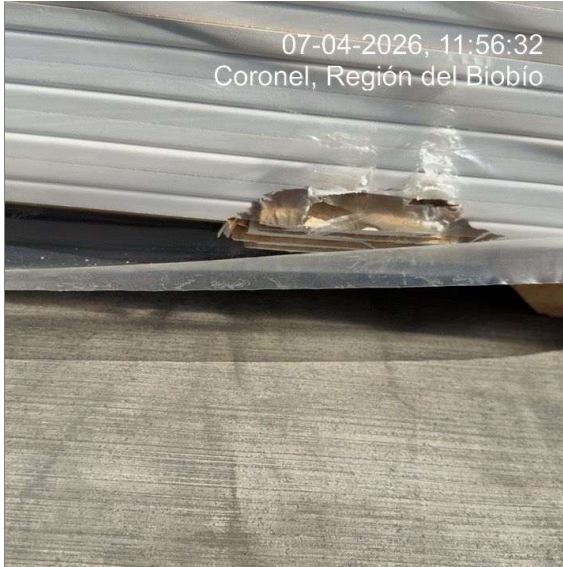
55.- Vista daño a 3 piezas de lote 3623221689.

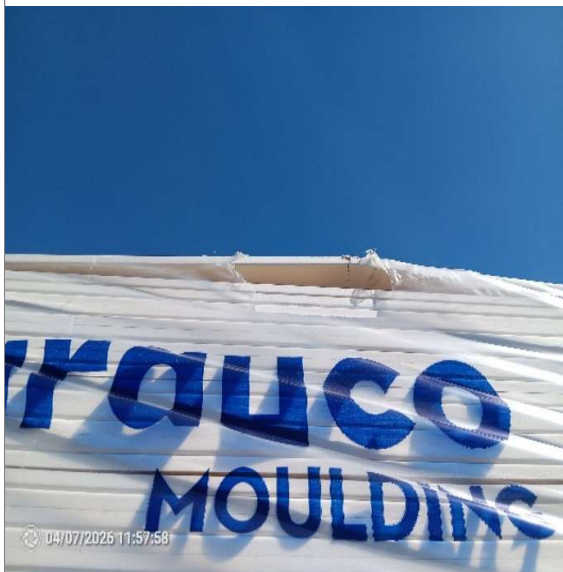
57.- Vista daño a 1 pieza de lote 3623221684.

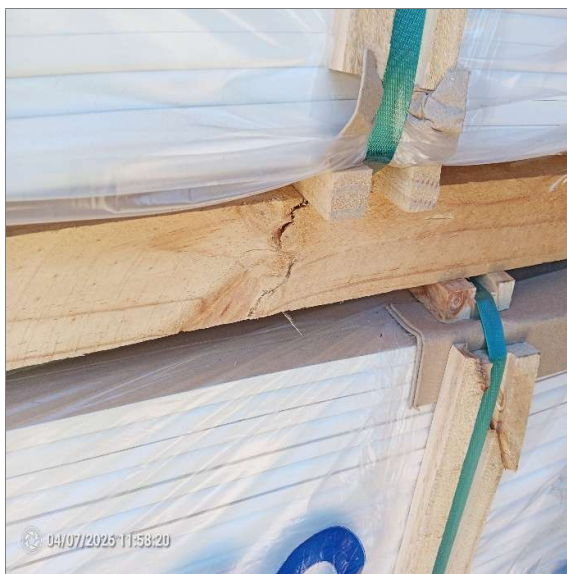
59.- Vista taco quebrado en lote 3623221903.

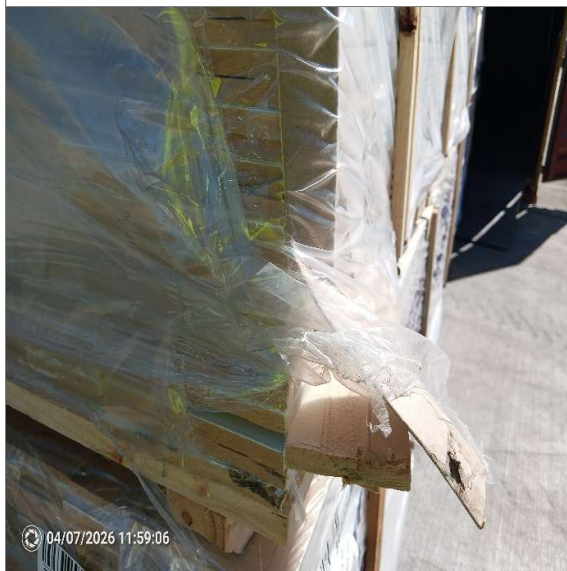
61.- Vista daño a 1 pieza de lote 3623221903.

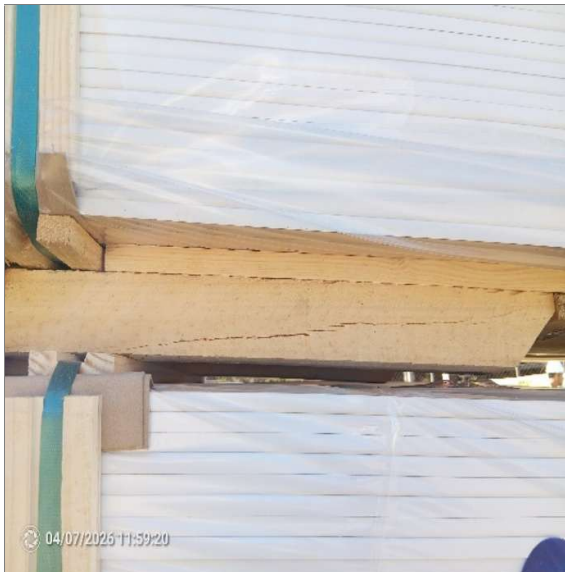
63.- Vista taco quebrado en lote 3623221684.

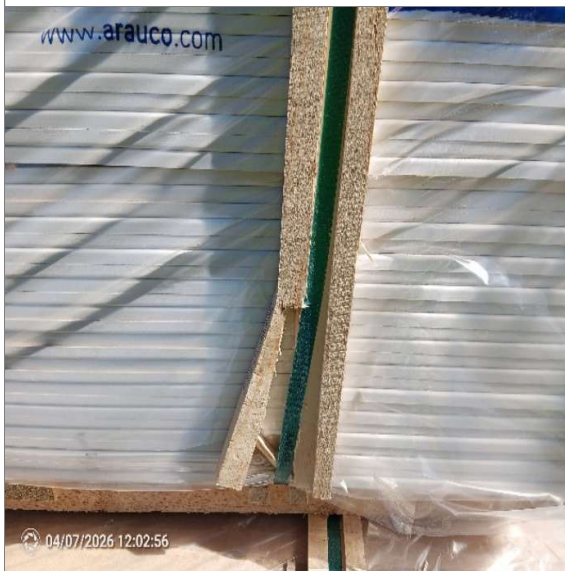
65.- Vista tabla lateral quebrada de lote 3623221979.

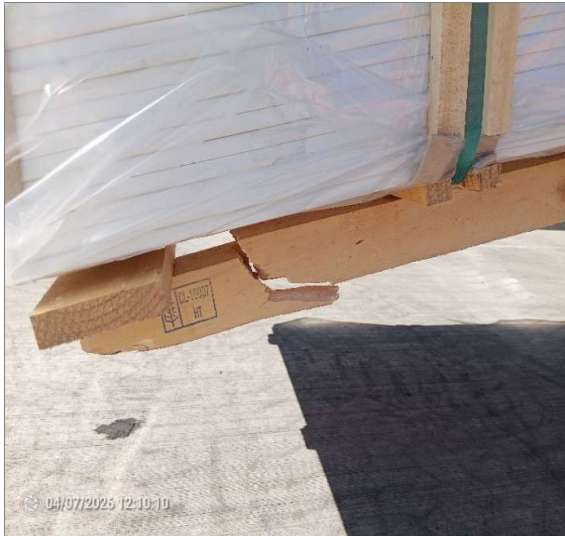
67.- Vista taco quebrado en lote 3623221689.
