**ALS INSPECTION CHILE SPA.** Surveyors Independientes, certifica que a solicitud de los señores **EMPREMAR**, concurrimos a bordo de la **MN SPL ATACAMA** para realizar una:

## **“INSPECCIÓN A CABLE DE GRÚA N° 4”**

Nombre del buque	SPL ATACAMA
Bandera	CHILE
Indicativo	V7ZB4
Puerto de registro	VALPARAÍSO
IMO	9580156
Clasificación	AMERICAN BUREAU
Tonelaje bruto registrado	23.587 MT
Tonelaje neto del registro	11.598 MT
Peso muerto	35.169 MT
Longitud total	180,00 m
Amplitud	30,00 m
Tipo	BULK CARRIER
Construcción	2012
Propietarios	EMPRESA MARITIMAS (EMPREMAR) SA.
Operador	EMPRESA MARITIMAS (EMPREMAR) SA.
<b>Nombre del Capitán</b>	<b>Sr. Carlos Herrera Miranda</b>
<b>Nombre del Primer piloto</b>	<b>Sr. Christian Peña López</b>

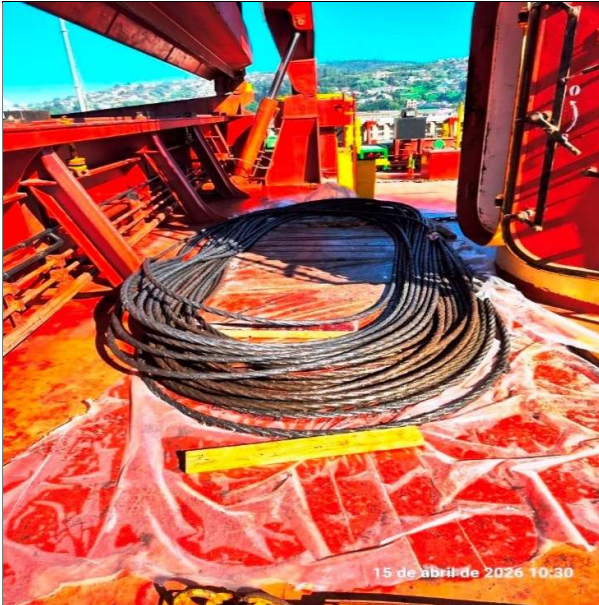
**1.** Vista del cable en cubierta dispuesto para inspección.

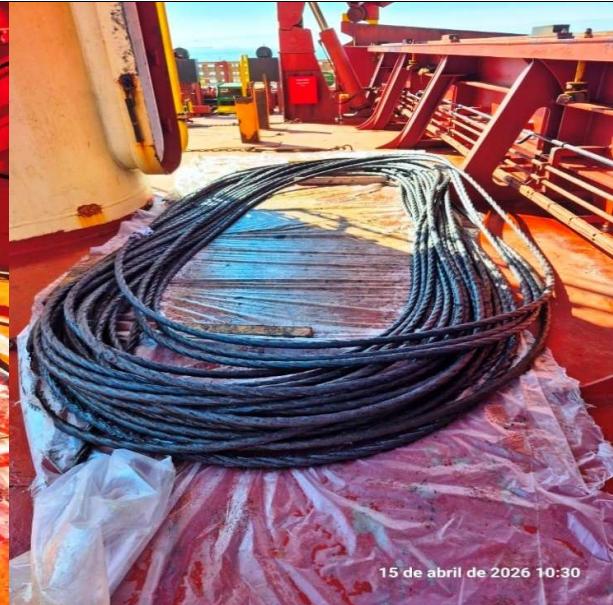
**2.** Otra vista del cable en cubierta dispuesto para inspección.

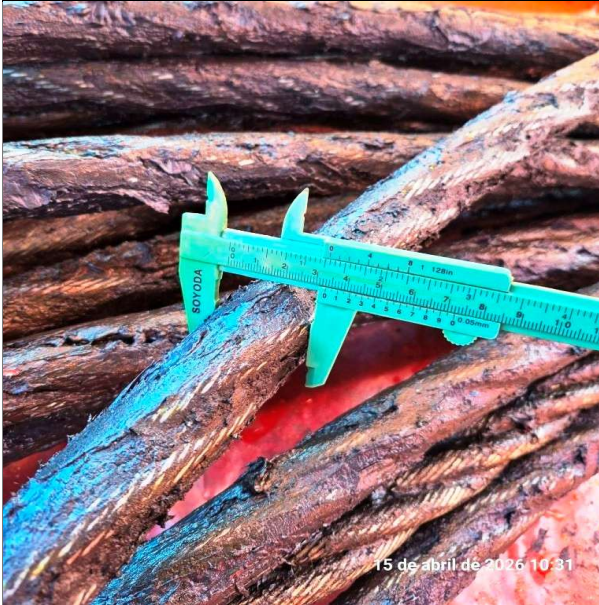
**3.** Vista diámetro nominal del cable virador dañado con 31,8mm.

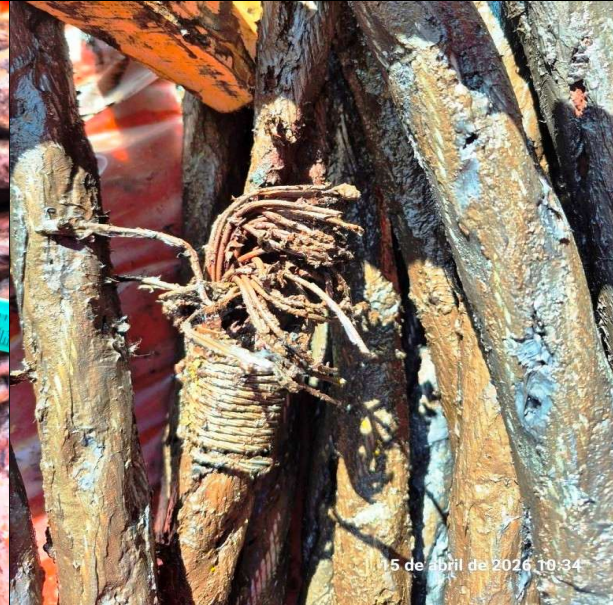
**4.** Vista del cable dañado en torón.

<b>Categoría</b>	<b>Hallazgo</b>	<b>Observaciones</b>
Estado general del cable	Desgaste generalizado en los torones	Se observó desgaste en múltiples torones durante la inspección, atribuible al roce continuo con tambores y poleas en condiciones de operación con material abrasivo.
	Acumulación de material contaminante (grasa, sal, polvo, etc.)	Se evidenció acumulación de contaminantes adheridos a la superficie del cable, generando una mezcla que puede actuar como agente abrasivo.
	Superficie con desgaste irregular	Se observan sectores con mayor pérdida de material que otros, indicando distribución no uniforme de cargas y fricción.
Zona de rotura	Rotura tipo deshilachado	La zona de falla presenta alambres abiertos tipo escobilla, característicos de una rotura progresiva.
	Alambres en distintas longitudes	Se identifican alambres cortados en diferentes niveles, evidenciando daño acumulado previo a la rotura final.

Evidencia de daño progresivo	Según la condición observada indica que el cable venía deteriorándose antes del incidente.
Estado interno del cable	Escasa lubricación interna	Al abrir parcialmente el cable, se evidenció falta de lubricante en el interior de los torones y alma.
	Presencia de material particulado metálico	Se detectó presencia de partículas metálicas producto del desgaste interno entre alambres.
	Signos de corrosión interna	Se observaron indicios de oxidación en alambres internos, asociados a ingreso de humedad y contaminantes externos.
Condición de la lubricación	Lubricación presente en superficie externa	Se constató presencia de grasa en la superficie del cable, con evidencia de escasa penetración interna.
	Lubricante contaminado	El lubricante presenta mezcla con polvo y sal, perdiendo su capacidad protectora.
	Sin penetración efectiva hacia el interior	Se evidencia poca lubricación en el interior del cable, lo que favorece la fricción interna.

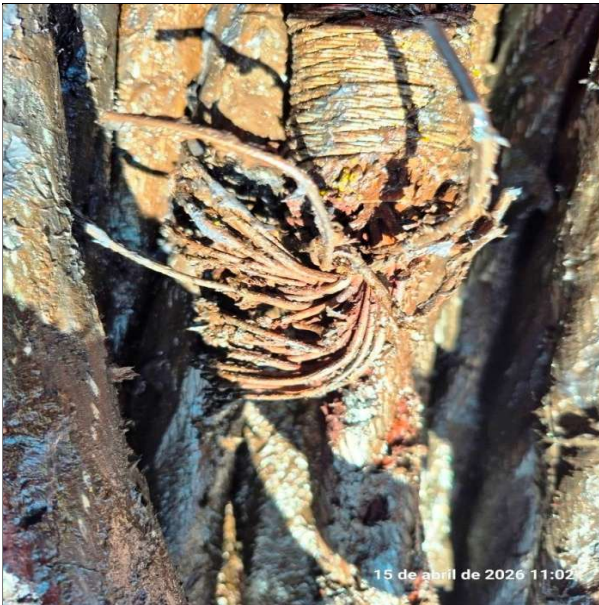
**5.** Otra vista de daño en cable con alambres cortados.

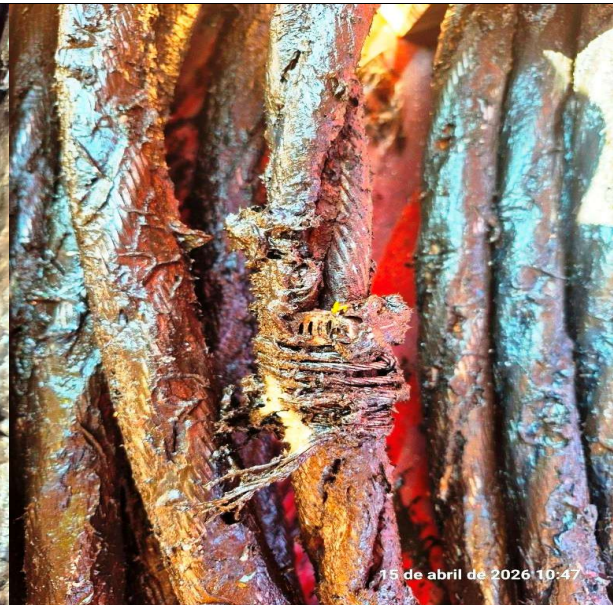
**6.** Vista de cable dañado en otro extremo del corte.

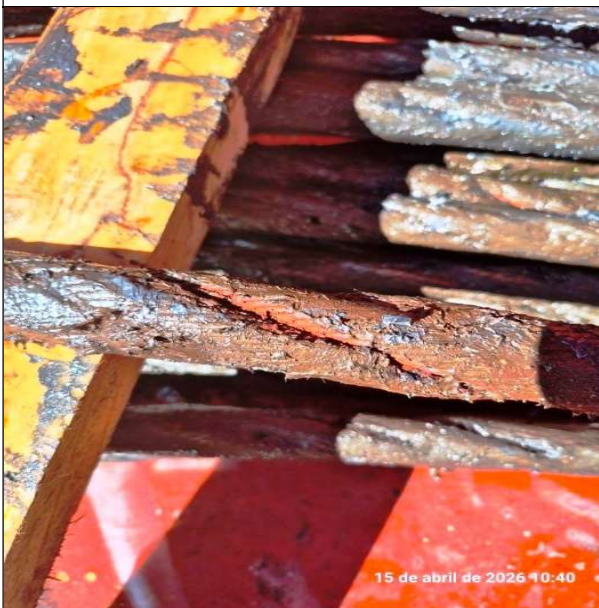
**7.** Vista cable interior torón faltante visiblemente con escasa lubricación

Lo anterior sugiere que la lubricación aplicada no estaría siendo efectiva en la penetración hacia el interior del cable, lo que podría haber favorecido la fricción interna entre alambres y el deterioro progresivo de sus componentes.

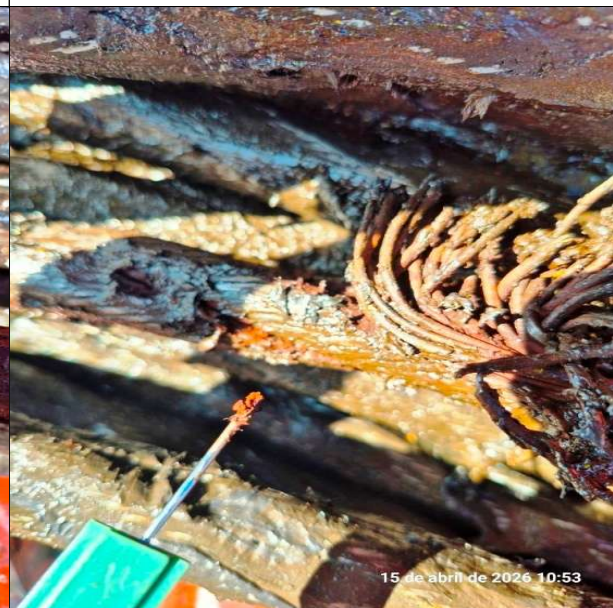
**8.** Otra vista de grasa con polvo abrasivo seco al interior del cable.

- No se evidencian indicios claros de una sobrecarga puntual o una mala manipulación del operador portuario como causa directa de la rotura.
- Al examinar el cable virador de la grúa de carga Nro.4, aparentemente se observan condiciones de un deterioro progresivo, evidenciado por desgaste generalizado, rotura de alambres en distintos estados, también se evidencian zonas con escasa lubricación, presencia de material particulado y signos de desgaste.

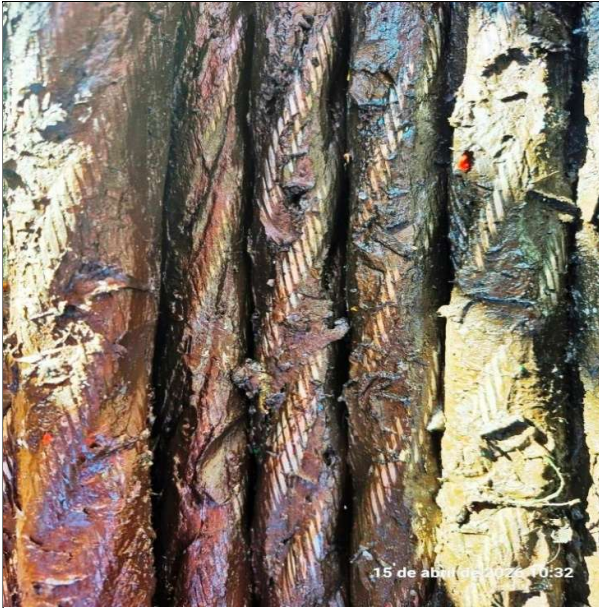
9. Vista del cable con desgaste visiblemente debido al roce con el mecanismo de la grúa.

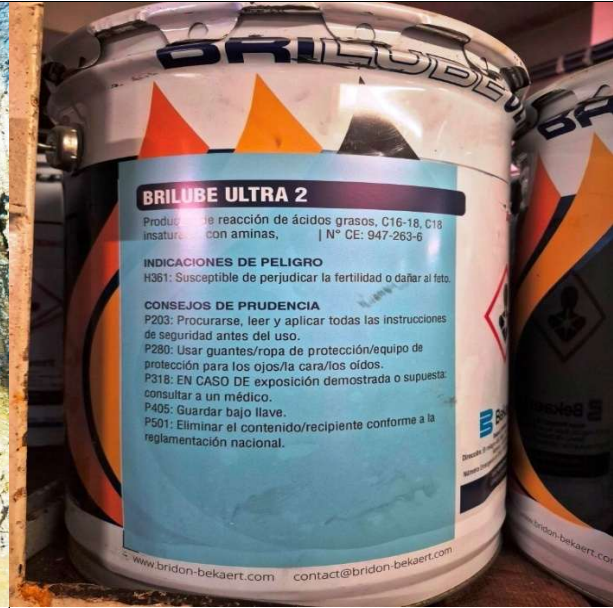
10. Vista del lubricante utilizado en el cable de grúa.

Método de aplicación	Aplicación manual del lubricante	El lubricante es aplicado manualmente, lo que limita su penetración hacia el interior del cable.
	Cobertura superficial con limitada penetración	La aplicación genera una capa superficial sin asegurar protección interna del cable.

- Se constató que el lubricante utilizado corresponde a un producto adecuado para cables de acero en ambientes marinos; no obstante, durante la inspección se evidenció que la lubricación no ha sido efectiva en la protección interna del cable. En particular, se observó una deficiente penetración del lubricante hacia los torones y núcleo, manteniéndose principalmente en la superficie externa. Esta condición se asocia al método de aplicación utilizado, el cual es de carácter manual (mediante paños o brocha), lo que limita significativamente la capacidad de ingreso del lubricante al interior del cable virador. Cabe señalar que el fabricante recomienda la aplicación mediante sistemas de lubricación a presión, los cuales permiten una adecuada penetración sin requerir calentamiento adicional, asegurando así una protección efectiva contra la fricción interna y el ingreso de contaminantes.

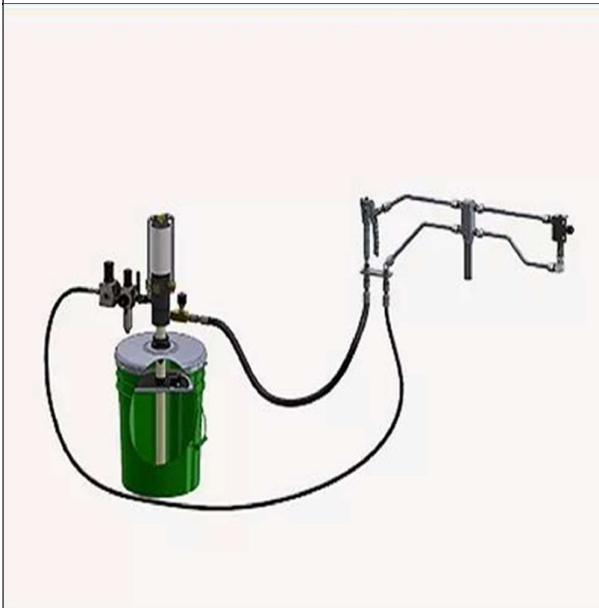
11. Vista del Pulverizador de alta presión para aplicación de grasa. **(Foto referencial)**

El lubricante BriLube Ultra 2 debe utilizarse usando un sistema de aplicación de alta presión (**Ver foto Nro.11 y 12 referenciales**), los cuales pueden adaptarse a una amplia gama de tamaños y construcciones de cables. Estos sistemas funcionan distribuyendo el lubricante en el cable con mayor control y precisión.

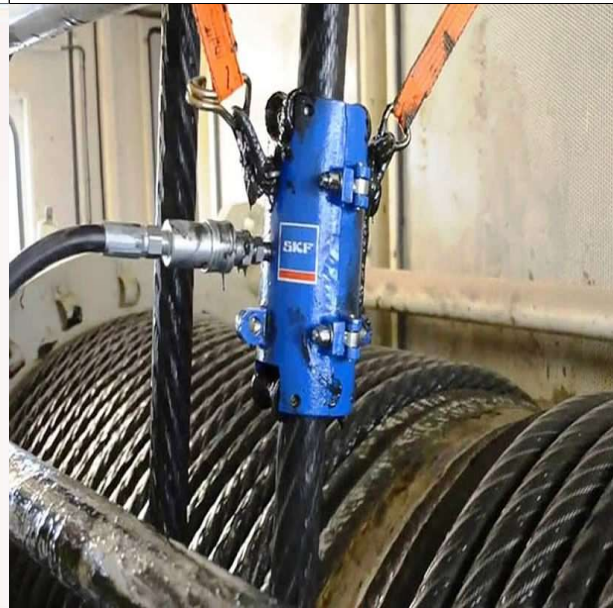
12. Vista del sistema de lubricación recomendado según el fabricante. **(Foto referencial)**
