SERVICIO	INSPECCIÓN A LA CONDICIÓN DE ARRIBO, SUPERVISIÓN A LA DESCARGA DE PRODUCTOS DE ACEROS
-----------------	--

ALCANCE DEL SERVICIO	: Inspección a la condición de arribo y supervisión a la descarga de productos de aceros, tales como atados de alambrones, tuberías, bobinas galvanizadas, macizos , planchas de acero y maxisacos, estibados a bordo de la MN STAR TOSCANA.
-----------------------------	--

NAVE	: STAR TOSCANA	PUERTO DE EMBARQUE	: Busan, Qingdao, Shanghai, Tianjin, Xingang / China
VIAJE	: 2601	PUERTO DE DESCARGA	: Valparaíso / Chile

LUGAR INSPECCIÓN	: Abordo nave y en la zona de acopio sitio No.8- TPV	INICIO INSPECCIÓN	: Abril 11, 2026
		TÉRMINO INSPECCIÓN	: Abril 14, 2026

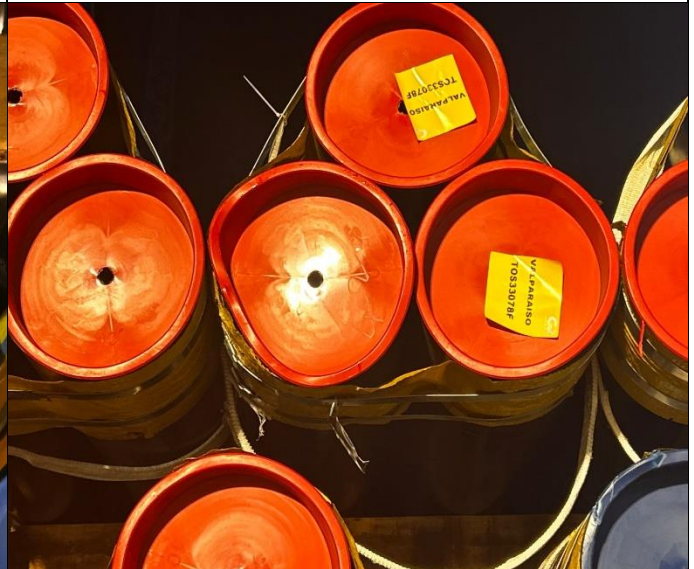
Ítem N°	Marca	Serie N°	Daños / Observaciones	Origen del Daño
1	Tubos	P2025111023	Atado de tubos deformado / Bodega no.6	Arribo
2	Tubos	TOS33078F	Atado de tubos deformado/ Bodega no.6	Arribo
3	Perfiles cuadrados	YTDR-LX251111	Perfiles cuadrados, varios perfiles abollados / aplastados/ Bodega no.6	Arribo
4	Bobina vertical	603C678604	Protección externa rasgada/ Bodega no.8	Arribo
5	Maxisacos	Varios	Maxisacos provenientes de bodega No. 9 sucios y manchados con agente externo.	Arribo

96. Atado de tubos deformado,
No. TOS33078F- bodega No. 6.

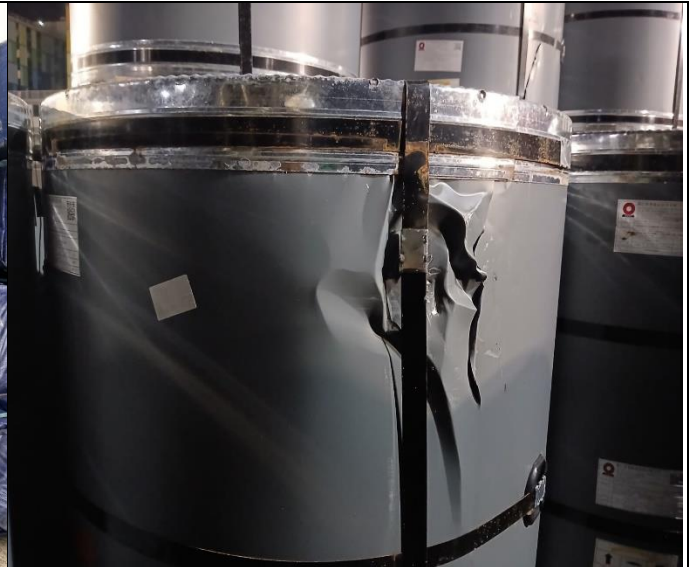
98. Bobina vertical paletizada con protección externa rasgada. No. 603C678604 -bodega No. 8

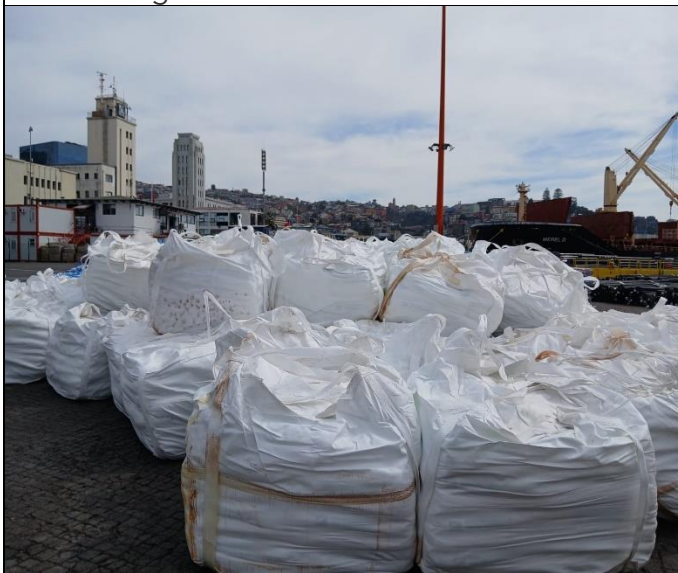
Una vez retiradas las lonas se observaron los sacos con suciedad general o manchados.

99. Maxisacos en general sucios / manchados con agente externo desconocido. Bodega No. 9.

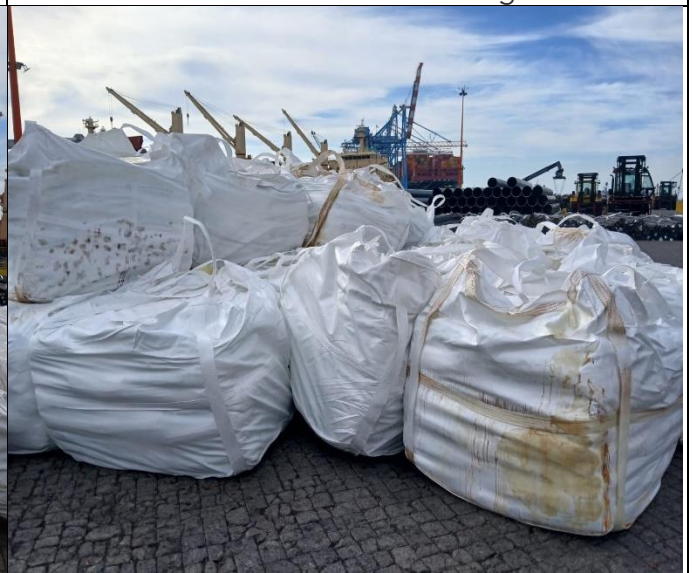
100. Otra vista cercana de lo anterior. Bodega No. 9.
