# INFORME DE INSPECCIÓN

## Equipo de Matriz

Informe N°	SEI-2606-2034			
Solicitado por	Empresa	ENAEX	Cliente	Sr. Alfredo Mora
Material que se transporta	MATRIZ			
Equipo	SEMIRREMOLQUE			
Marca	TERSAINOX			
Modelo	2352 2			
Hubodómetro	196174 KM			
Patente	JN-3061			
Número interno	SIN INFORMACIÓN	Sello ALS	2510283732050	
Número de chasis	201202304			
Fecha de fabricación	2012			
Lugar de inspección y prueba	SITIO DE INDUMAR, CALAMA			
Fecha de inspección y prueba	03-06-2026			
Fecha de emisión informe	05-06-2026

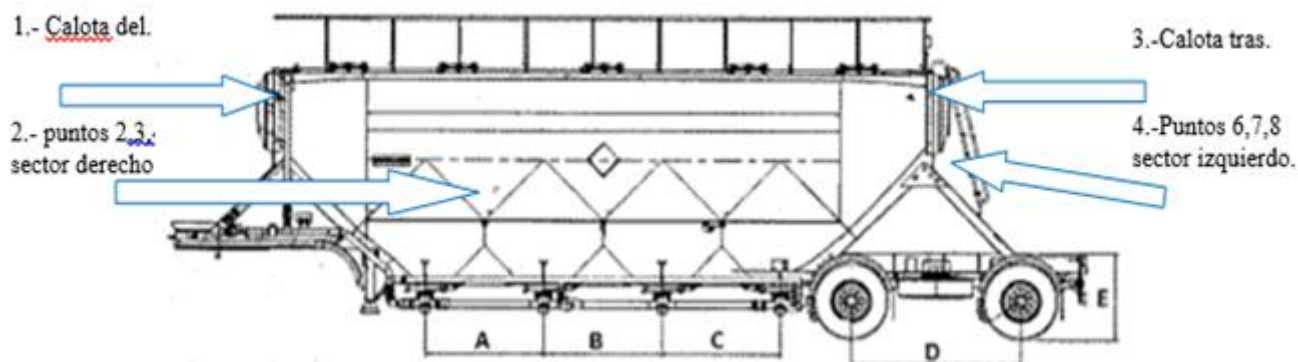
**CONTROL DE MEDICIONES**

ITEM	PUNTO DE MEDICIÓN	ESPEJOR NOMINAL	ESPEJOR MÍNIMO ADMISIBLE	ESPEJOR MEDIDO
1	Calota Delantera	3,00	2,55	2,9
2	Derecho	3,00	2,55	2,9
3	Derecho	3,00	2,55	2,9
4	Derecho	3,00	2,55	2,9
5	Calota Trasera	3,00	2,55	2,9
6	Izquierdo	3,00	2,55	2,9
7	Izquierdo	3,00	2,55	2,9
8	Izquierdo	3,00	2,55	2,9

HALLAZGOS	SI/NO	OBSERVACIONES
DEFECTOS DE LAMINACIÓN:	<b>NO</b>	
CORROSIÓN (PITTING):	<b>NO</b>	
DEFORMACIONES:	<b>NO</b>
