Informe: SEI-2606-2034

# INFORME DE INSPECCIÓN

## Equipo de Matriz

Informe N°	SEI-2606-2034			
Solicitado por	Empresa	ENAEX	Cliente	Sr. Alfredo Mora
Material que se transporta	MATRIZ			
Equipo	SEMIRREMOLQUE			
Marca	TERSAINOX			
Modelo	2352 2			
Hubodómetro	196174 KM			
Patente	JN-3061			
Número interno	SIN INFORMACIÓN	Sello ALS	2510283732050	
Número de chasis	201202304			
Fecha de fabricación	2012			
Lugar de inspección y prueba	SITIO DE INDUMAR, CALAMA			
Fecha de inspección y prueba	03-06-2026			
Fecha de emisión informe	05-06-2026

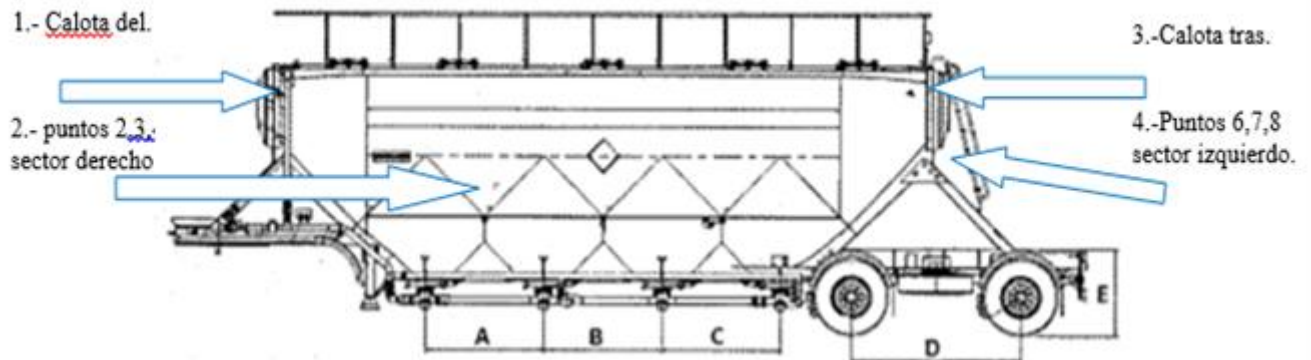
**CONTROL DE MEDICIONES**

ITEM	PUNTO DE MEDICIÓN	ESPEJOR NOMINAL	ESPEJOR MÍNIMO ADMISIBLE	ESPEJOR MEDIDO
1	Calota Delantera	3,00	2,55	2,9
2	Derecho	3,00	2,55	2,9
3	Derecho	3,00	2,55	2,9
4	Derecho	3,00	2,55	2,9
5	Calota Trasera	3,00	2,55	2,9
6	Izquierdo	3,00	2,55	2,9
7	Izquierdo	3,00	2,55	2,9
8	Izquierdo	3,00	2,55	2,9

HALLAZGOS	SI/NO	OBSERVACIONES
DEFECTOS DE LAMINACIÓN:	<b>NO</b>	
CORROSIÓN (PITTING):	<b>NO</b>	
DEFORMACIONES:	<b>NO</b>
