INSPECCIÓN DE ARRIBO, SUPERVISIÓN A LA DESCARGA DE TRAILERS Y CAMIÓN DE BOMBEROS.

ALCANCE DEL SERVICIO	: Inspección de arribo, supervisión a la descarga de trailers y del camión de bomberos, estibados abordo de la MN ITALIA STREAM, VOY- CA26003SB.
-----------------------------	---

NAVE	: ITALIA STREAM	PUERTO DE EMBARQUE	: Wilmington / USA
VIAJE	: CA26003SB	PUERTO DE DESCARGA	: Valparaíso / Chile

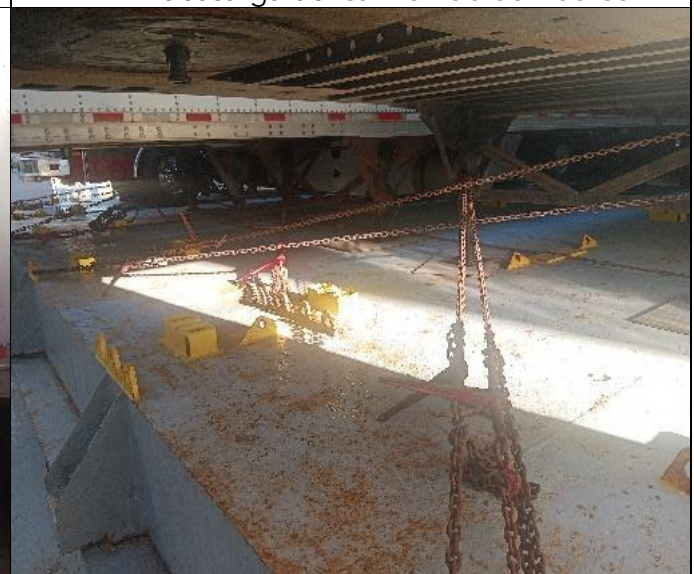
4. Cadenas utilizadas en la trunca de los trailers, condición de arribo.

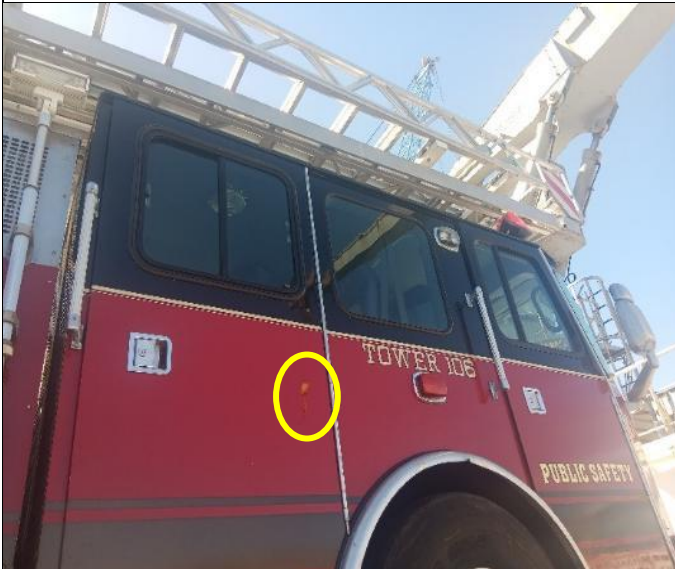
59. Ventanas en buenas condiciones. Pintura de la puerta izquierda trasera (pasajeros) rayada, condición de arribo.
