INFORME DE INSPECCIÓN

Informe N°	SEI-2601-0231			
Solicitado por	Empresa	Nortere Ltda.	Persona	Sr. Gonzalo Alvarez
Material que se transporta	ANSOL			
Marca	MITALIA EQUIPOS			
Modelo	GEIN24			
Hubodómetro	87626 KM			
Patente	KDKZ-55			
Número interno	KDKZ-55	Sello ALS	2510283735083	
Número de chasis	20191101MEGEIN24CH			
Fecha de fabricación	2019			
Lugar de inspección y prueba	Sitio de Nortere, Antofagasta			
Fecha de inspección y prueba	12-12-2025			
Fecha de emisión informe	21-01-2026

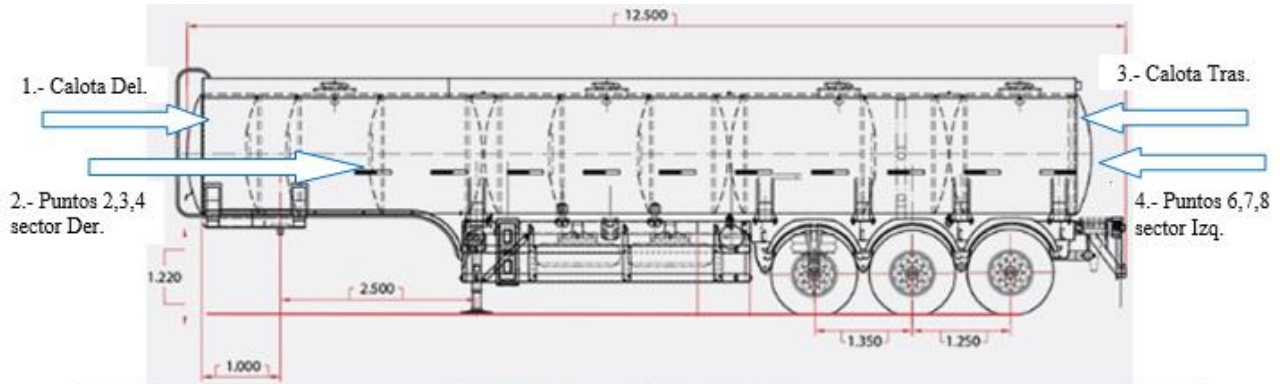
CONTROL DE MEDICIONES

ITEM	PUNTO DE MEDICIÓN	ESPESOR NOMINAL	ESPESOR MÍNIMO ADMISIBLE	ESPESOR MEDIDO
1	Calota Delantera	4,00	3,4	N/A
2	Derecho	3,00	2,55	N/A
3	Derecho	3,00	2,55	N/A
4	Derecho	3,00	2,55	N/A
5	Calota Trasera	4,00	3,4	N/A
6	Izquierdo	3,00	2,55	N/A
7	Izquierdo	3,00	2,55	N/A
8	Izquierdo	3,00	2,55	N/A

HALLAZGOS	SI/NO	OBSERVACIONES
DEFECTOS DE LAMINACIÓN:	NO	
CORROSIÓN (PITTING):	NO	
DEFORMACIONES:	NO
