<b>INSPECCIÓN</b>	<b>INSPECCIÓN VISUAL A LA CONDICIÓN DE LA CARGA, SUPERVISIÓN DE CARGUÍO A CAMIÓN Y TRINCA DE LA CARGA SOBRE CAMIÓN</b>
-------------------	--

<b>INSPECCIÓN POR CUENTA DE</b>	: NOATUM LOGISTICS
<b>SOLICITADA POR</b>	: Sr. Mauricio Espinoza
<b>REFERENCIA DEL CLIENTE</b>	: N/A

<b>ALCANCE DE LA INSPECCIÓN</b>	: Inspección visual a la condición de la carga, reporte fotográfico, supervisión de carguío a camión y trinca sobre camión
---------------------------------	--

<b>LUGAR DE INSPECCIÓN</b>	: Tecnologías Cobra, camino a Chiu Chiu, sitio 121, Puerto Seco, Calama	<b>INICIO INSPECCIÓN</b>	: Enero 28, 2026
		<b>TÉRMINO INSPECCIÓN</b>	: Febrero 06, 2026

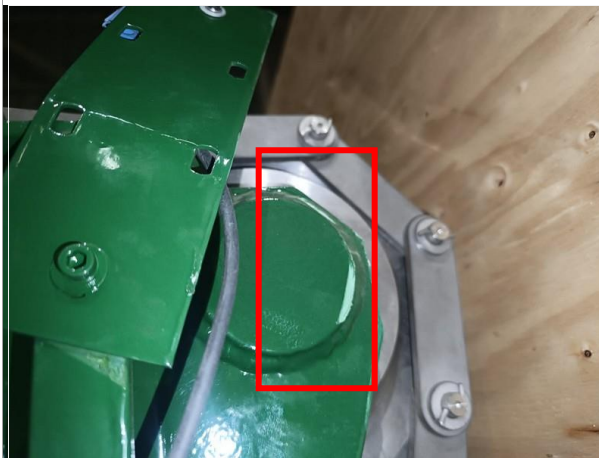
CARGA	OBSERVACIÓN	FOTO
PALLET N°4	Raspaduras en la pintura	14
CAJÓN N°7	Raspaduras en la pintura	31 & 32
CAJÓN N°8	Raspaduras en la pintura	35
CAJÓN N°9	Raspaduras superficial	42
CAJÓN N°10	Raspaduras en la pintura	48 & 49
CAJÓN N°12	Raspaduras en la pintura	53 & 54
CAJÓN N°23	Raspaduras en la pintura	105 & 106
CAJÓN N°24	Raspaduras en la pintura	111

**31.** Vista de la raspadura en la pintura.

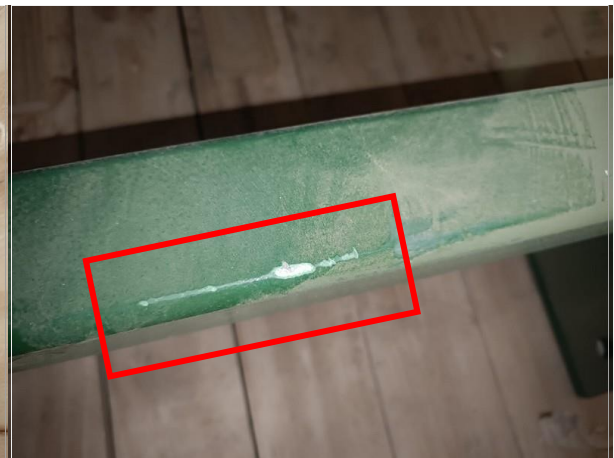
**32.** Vista de la raspadura en la pintura.

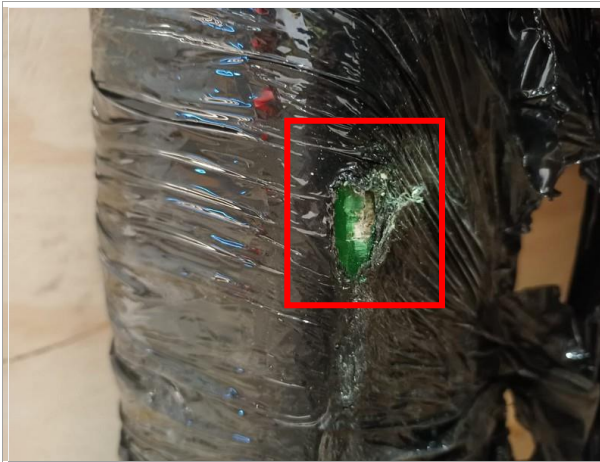
**53.** Vista de la raspadura en la pintura.

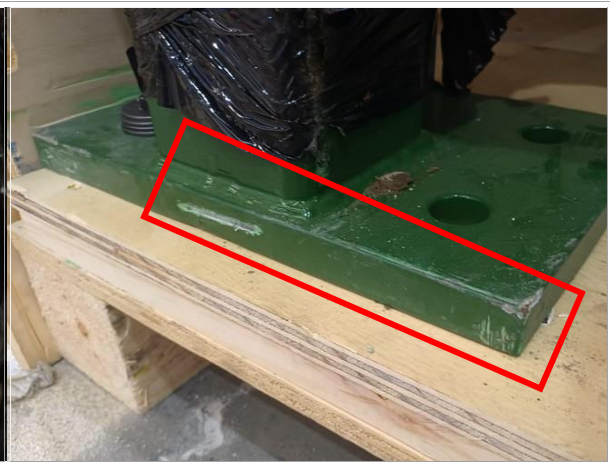
**54.** Vista de las raspaduras en la pintura.

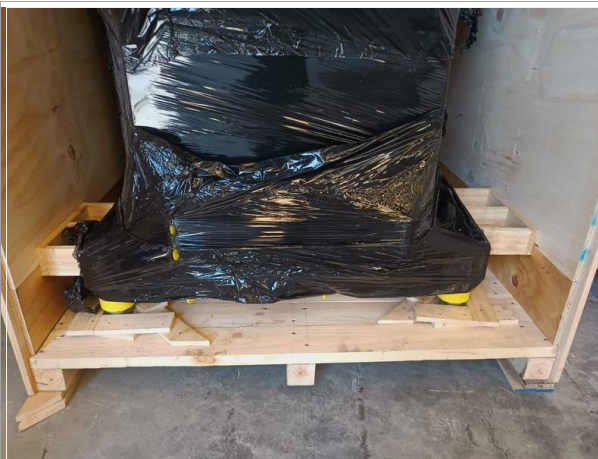
**106.** Vista de las raspaduras en la pintura.

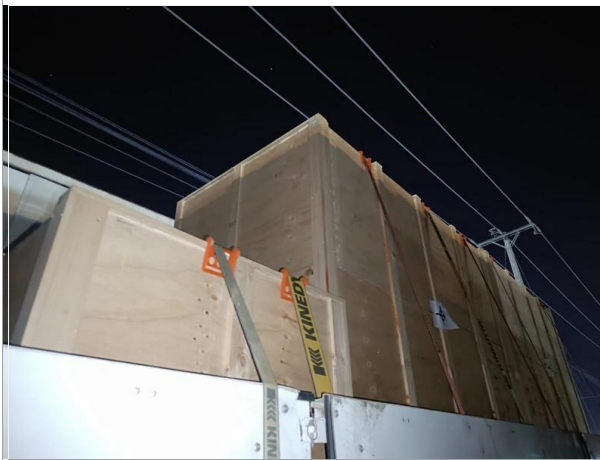
**183.** Vista de la trunca en **Camión N°1**

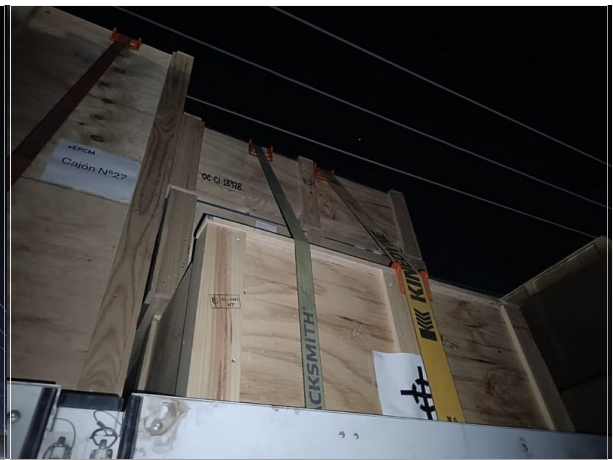
**184.** Vista de la trunca en **Camión N°1**

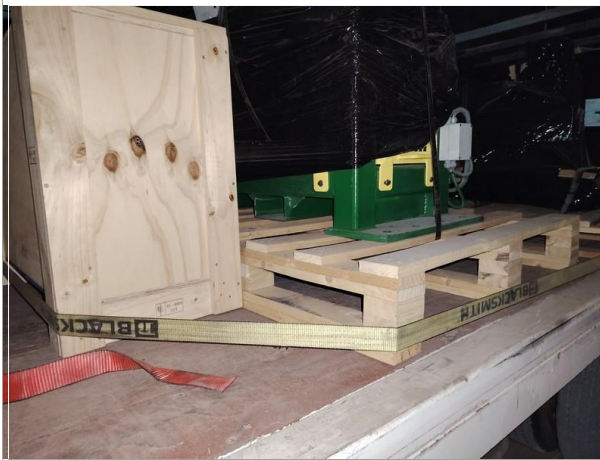
En base a la inspección realizada, se informa que el camión N°2 correspondía a una unidad cerrada, condición que impedía una adecuada disposición de los elementos de trinca para el aseguramiento de la carga.

No obstante, al momento de nuestra retirada del sitio de inspección, no se había efectuado la fijación de la carga al piso del camión, quedando únicamente constancia de la instalación de eslingas en las bases de la carga.

187. Vista de la trinca en **Camión N°2.**

De acuerdo con lo manifestado por representantes de Noatum en conversación con el transportista, se acordó proceder con la fijación de la carga al piso del camión mediante clavado, con el objeto de evitar posibles desplazamientos durante el transporte, complementando dicha medida con la instalación de eslingas.

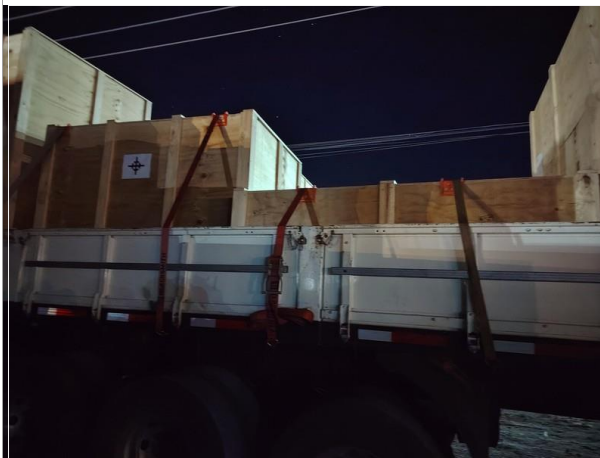
191. Vista de la trinca en **Camión N°3**.

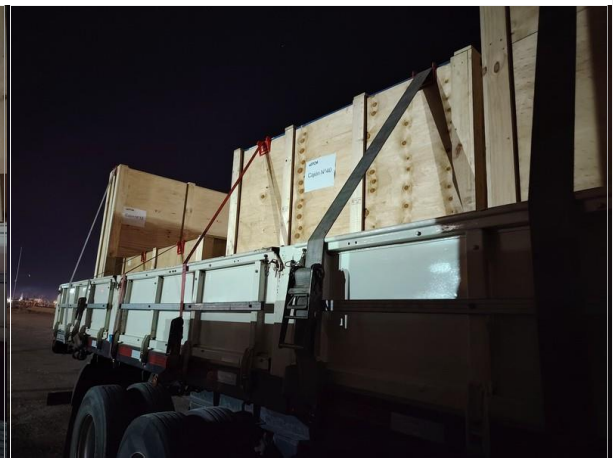
192. Vista de la trinca en **Camión N°3**.

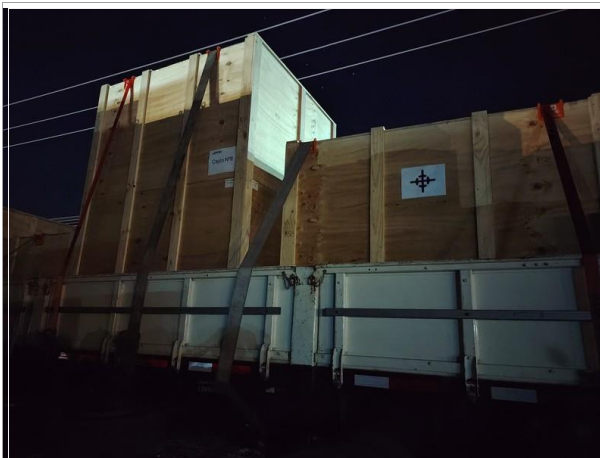
193. Vista de la trinca en **Camión N°3**.

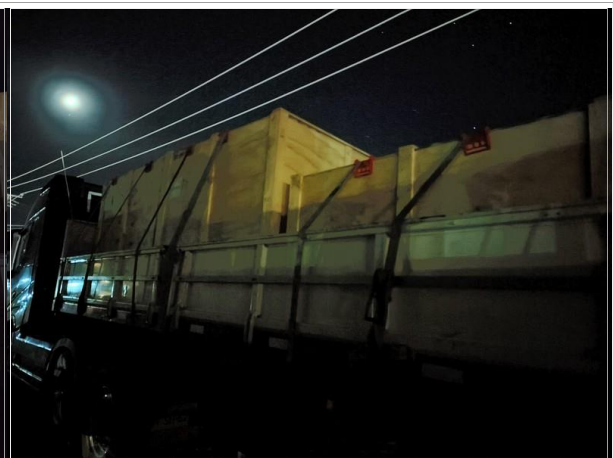
194. Vista de la trinca final de **Camión N°3**.

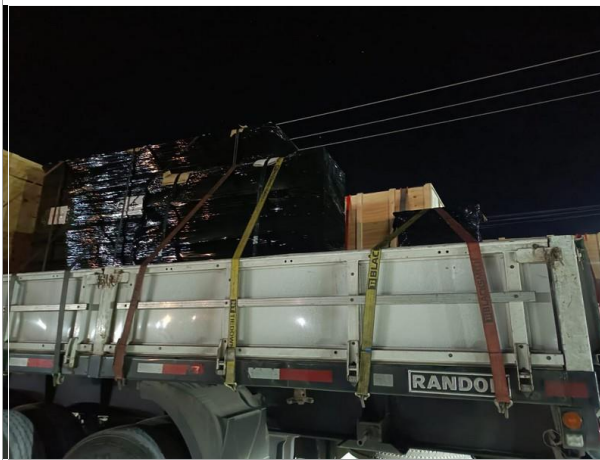
195. Vista de la trinca en **Camión N°4.**

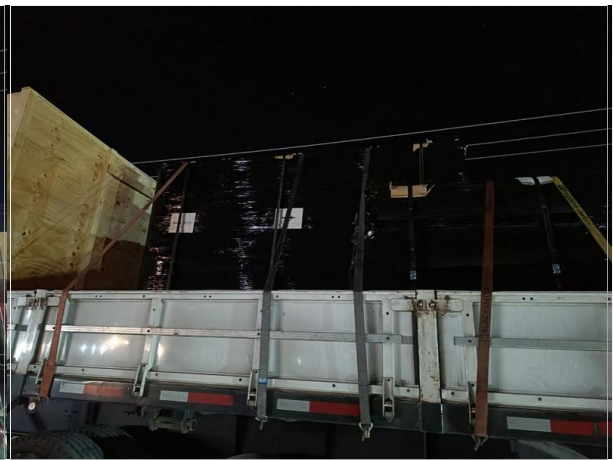
196. Vista de la trinca en **Camión N°4.**

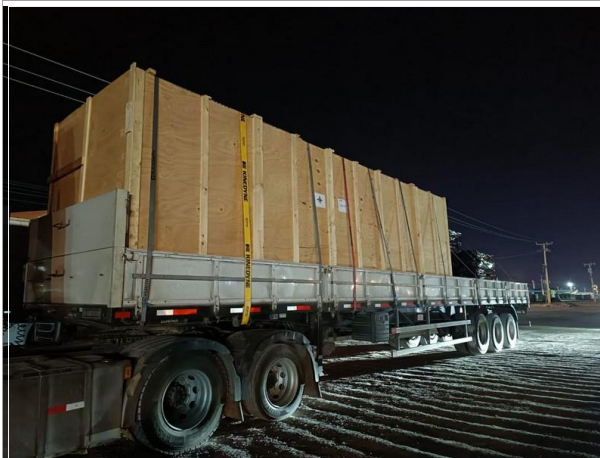
197. Vista de la trinca en **Camión N°4.**

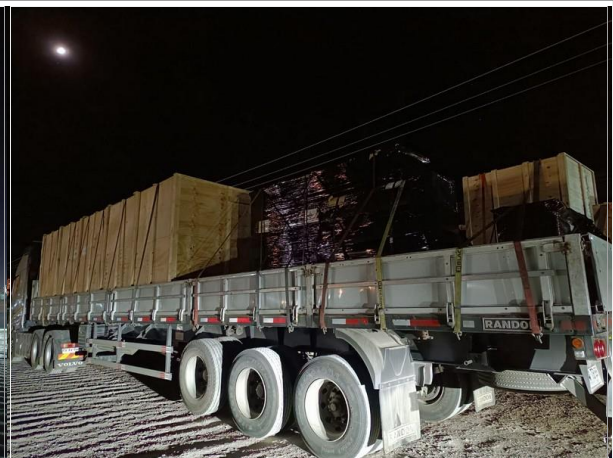
198. Vista de la trinca final de **Camión N°4.**
