ALS INSPECTION CHILE SpA., certifica que a solicitud de los señores **SERVICIOS LOGÍSTICOS ARAUCO S.A**, concurrimos a:

“INSPECCIÓN DE CARGA, CONTROL DE DAÑOS Y SUPERVISIÓN DE CONSOLIDADO DE MOLDURAS ARAUCO - BODEGA BLISA SCHWAGER, CORONEL”

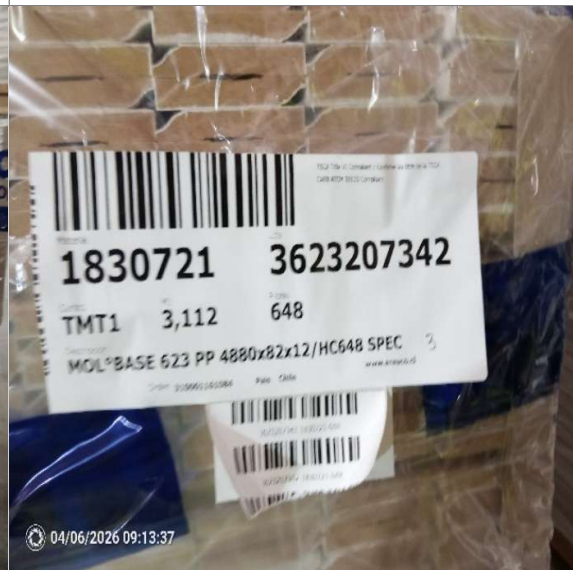
64.- ID lote 3623207342, con tabla lateral quebrada.

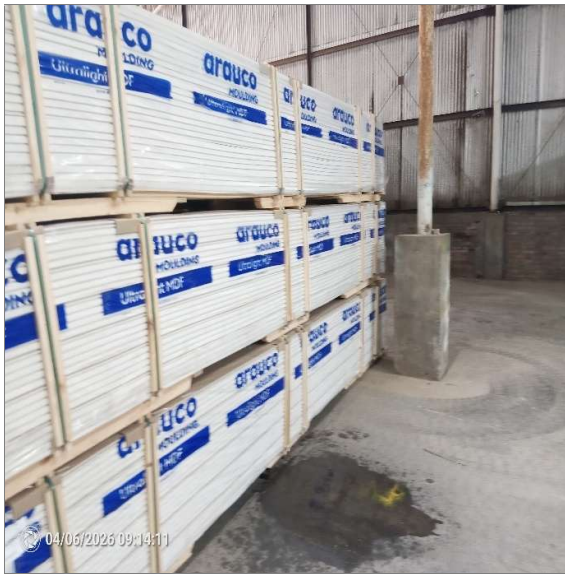
65.- Vista lote expuesto indirecto a gotera en techo de bodega.

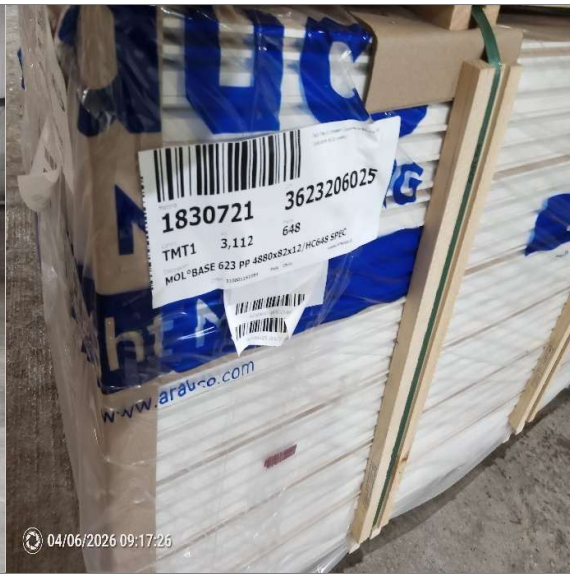
66.- ID lote 3623206025, expuesta indirectamente a gotera de techo bodega.

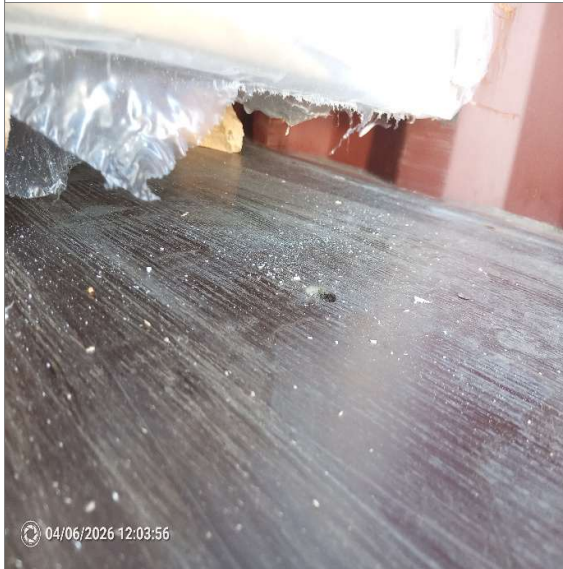
103.- Vista daño en trineo y parrilla durante consolidado en lote 3623219938.

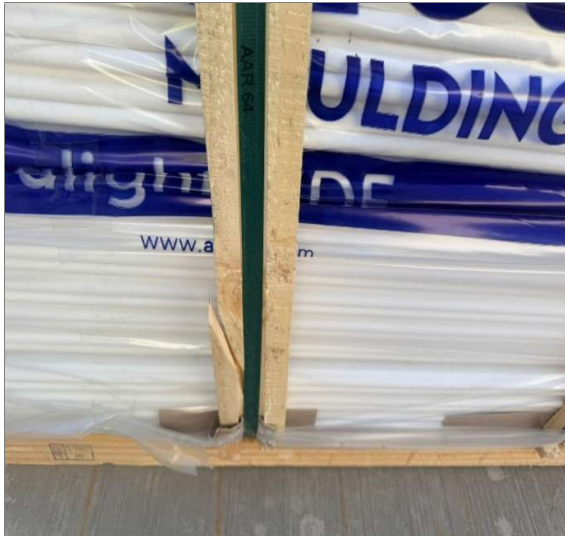
129.- Vista tabla lateral quebrada en lote 3623206744.

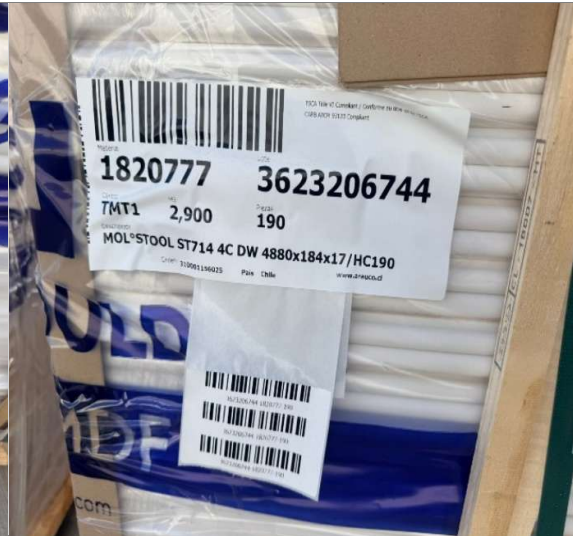
130.- ID lote 3623206744, con daño.
