SERVICIO	INSPECCIÓN A LA CONDICIÓN DE ARRIBO, SUPERVISIÓN A LA DESCARGA DE PRODUCTOS DE ACEROS
-----------------	--

ALCANCE DEL SERVICIO	: Inspección a la condición de arribo y supervisión a la descarga de productos de aceros, tales como atados de alambrones, tuberías, bobinas galvanizadas, macizos , planchas de acero y maxisacos, estibados a bordo de la MN STAR TOSCANA.
-----------------------------	--

NAVE	: STAR TOSCANA	PUERTO DE EMBARQUE	: Busan, Qingdao, Shanghai, Tianjin, Xingang / China
VIAJE	: 2601	PUERTO DE DESCARGA	: Valparaíso / Chile

LUGAR INSPECCIÓN	: Abordo nave y en la zona de acopio sitio No.8- TPV	INICIO INSPECCIÓN	: Abril 11, 2026
		TÉRMINO INSPECCIÓN	: Abril 14, 2026

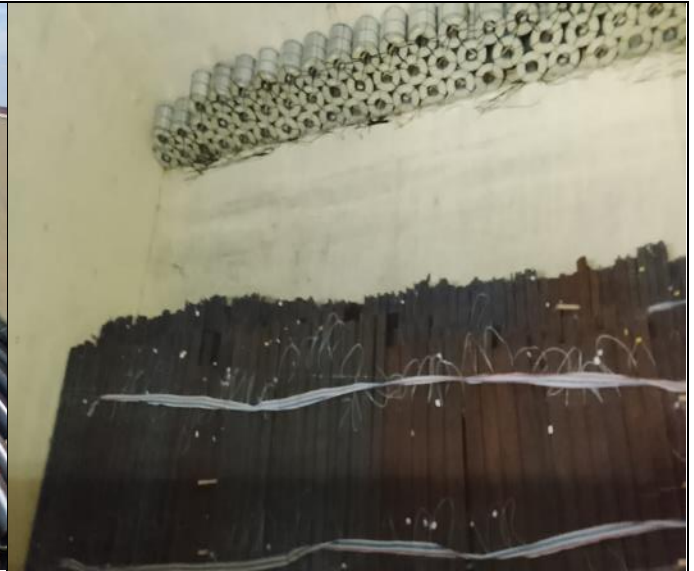
En bodega se observan macizos de acero ubicados a popa de la bodega, bobinas galvanizadas (a descargar en Puerto de Lirquén). La carga se observó debidamente estibada y trincada en la bodega y separada con madera en las bases para maniobrar entre los diferentes niveles de la carga. No se observó desplazamiento de cargas al interior de la bodega.

6. Condición de arribo de bodega No. 3, Macizos y bobinas galvanizadas (bobinas para puerto de Lirquén).

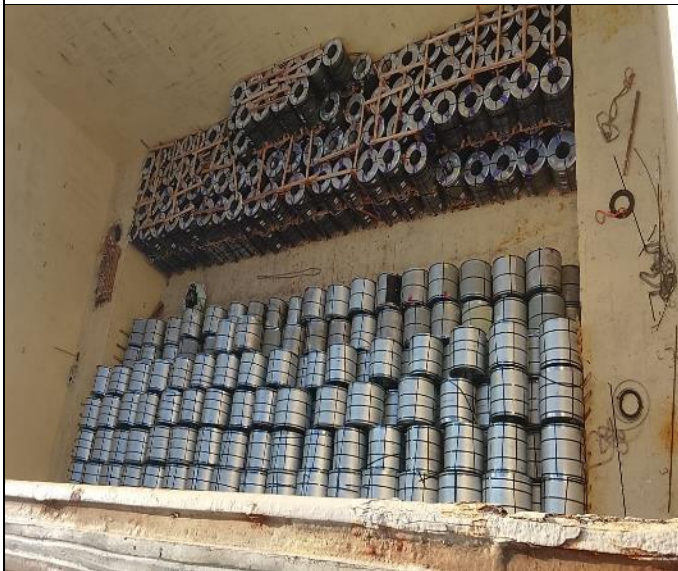
La bodega se encontraba estibada con bobinas paletizadas en su proa. La carga se observó en buenas condiciones de estiba, debidamente trincada con zunchos metálicos entre las bobinas y choqueada con madera para evitar los desplazamientos y protegiendo del contacto con los mamparos de la bodega. No se observaron desplazamientos , ni daños a la carga.

7. Condición de arribo de bodega No. 8, bobinas paletizadas.

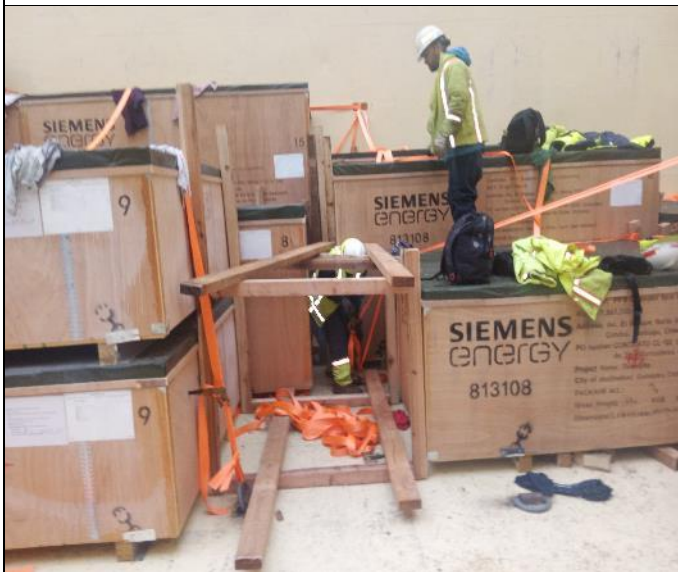
23. Cajonería con choqueo de madera y trincadas con fajas sintéticas. No se observa carga desplazada.

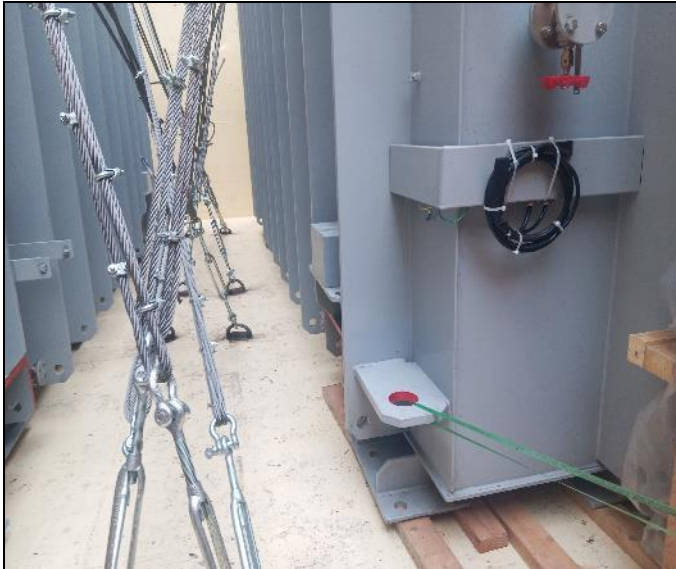
25. Transformadores trincados con alambres de acero , estibados sobre madera para evitar desplazamiento.

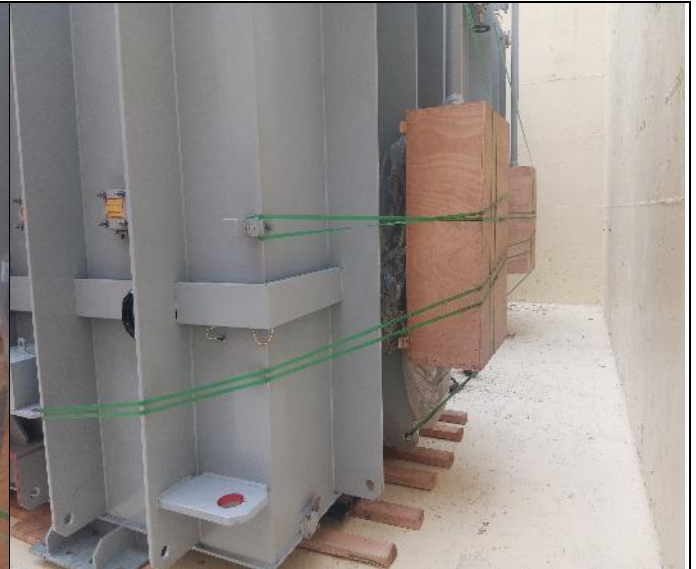
26. Otra vista del transformador sin daños aparentes.

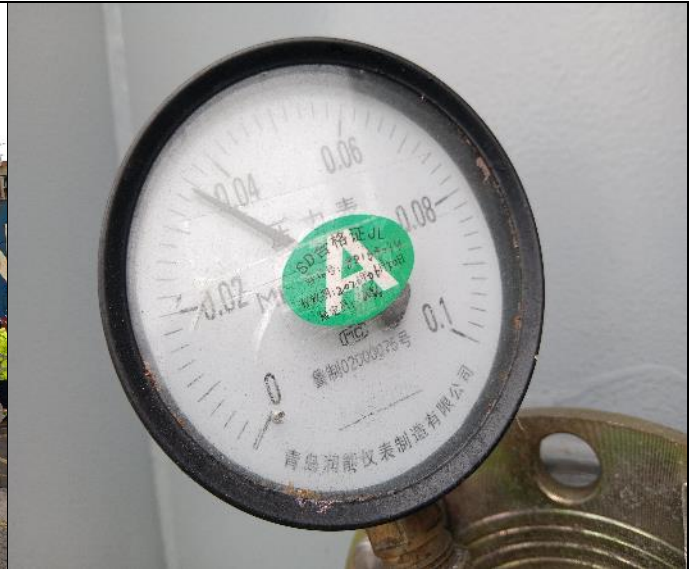
38. Vista de la manómetro del transformador con presión positiva.

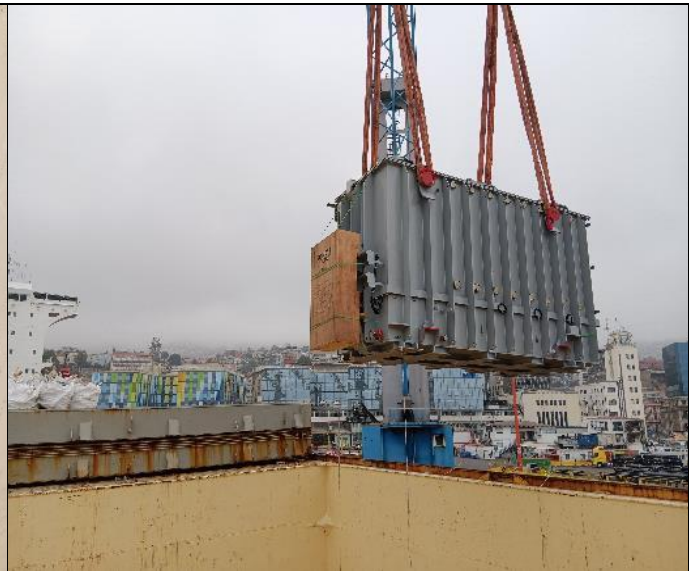
41. Transformador No. 2 en proceso de descarga.

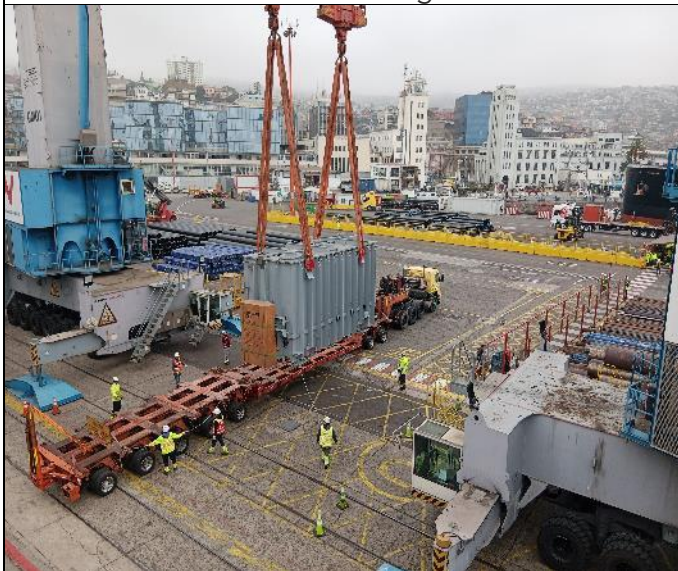
42. Transformador No. 2 siendo descargado.

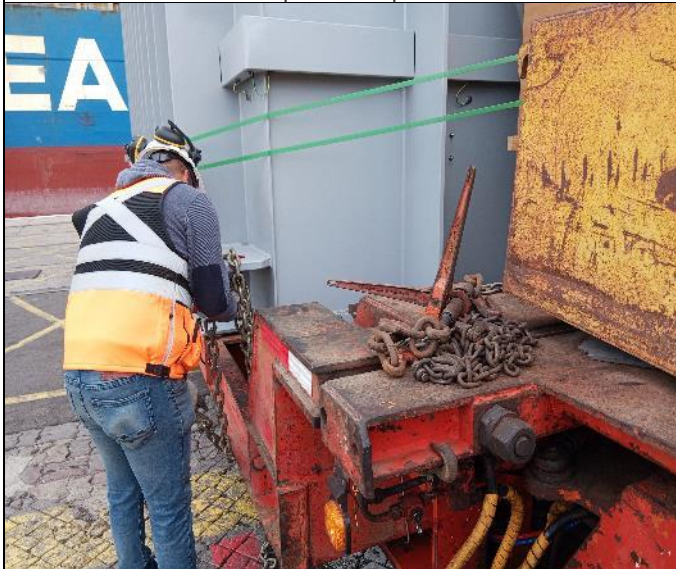
46. Transformador en proceso de trincado con cadenas.

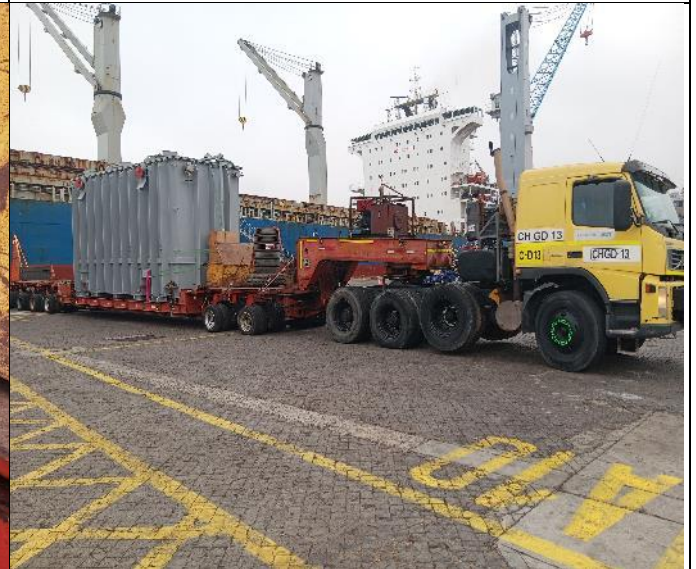
47. Transformador siendo trincado con cadenas.

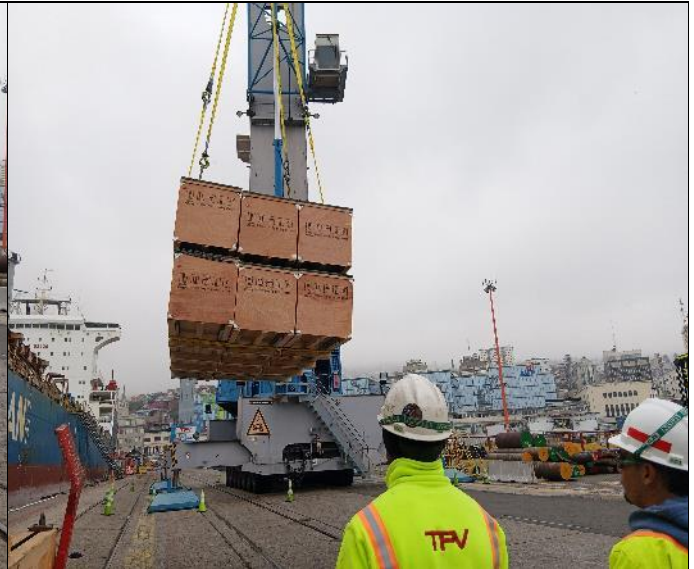
53. Estibadores en proceso de descarga de bultos.

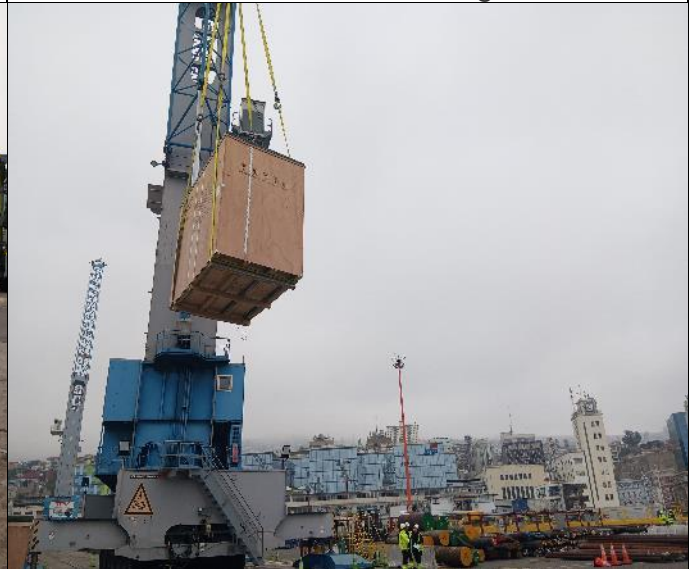
55. Estibadores en maniobras de descarga al costado de la nave.

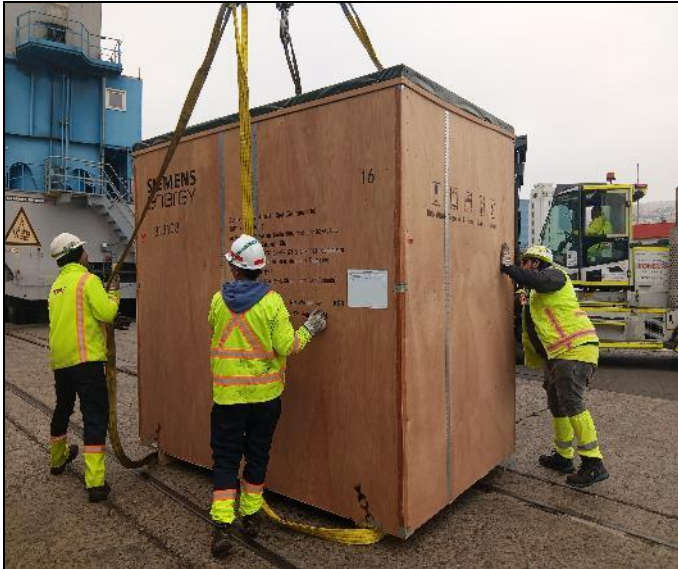
56. Operaciones de descarga de cajones de madera desde bodega No. 5

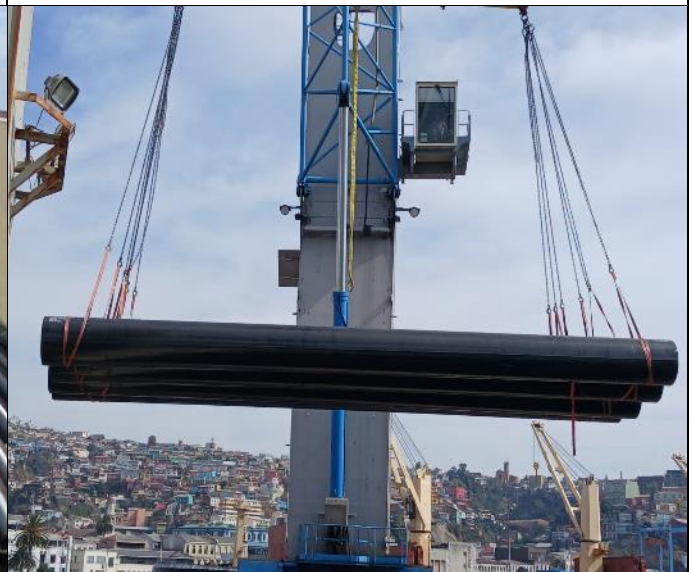
59. Bodega No. 6 en proceso de descarga de tuberías.

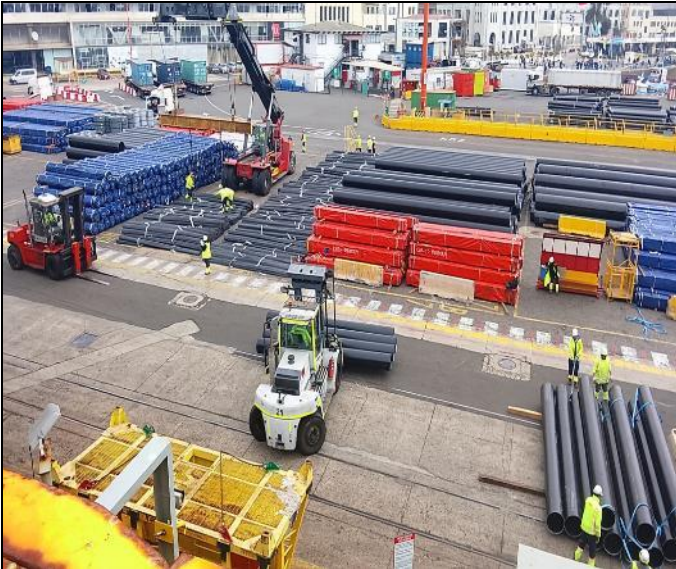
60. Tubos en operaciones de descarga.

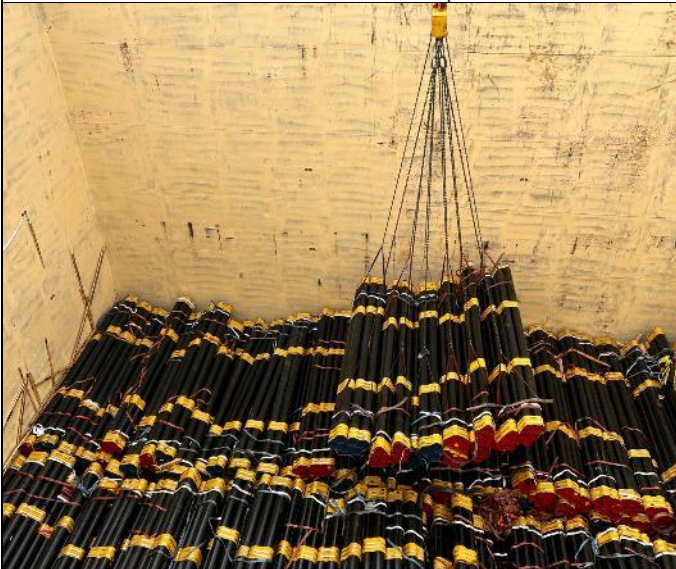
62. Otra vista similar de lo anterior.

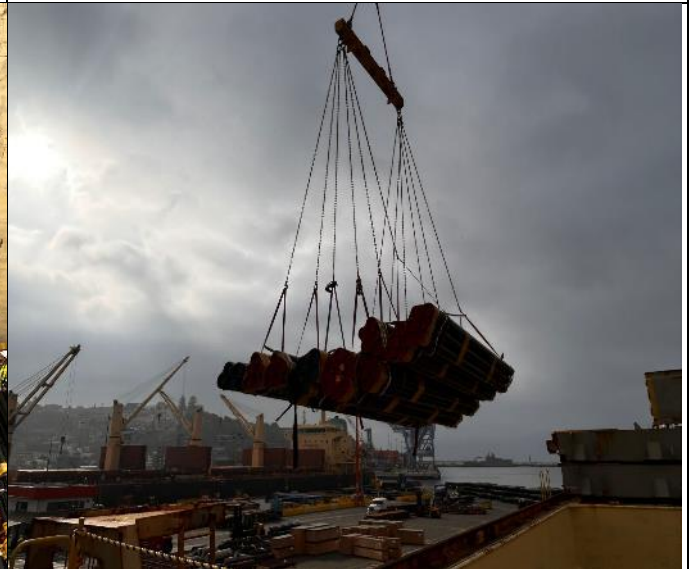
63. Paquetería de tubos en proceso de descarga desde bodega No. 6.

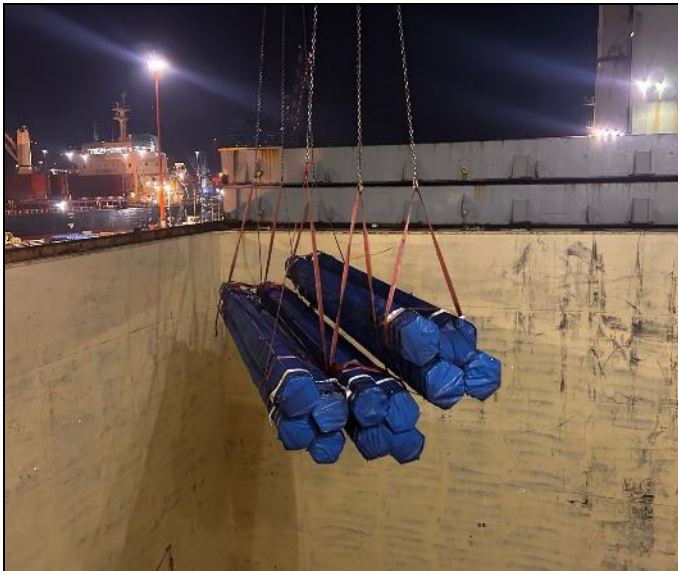
64. Tubos en proceso de descarga.

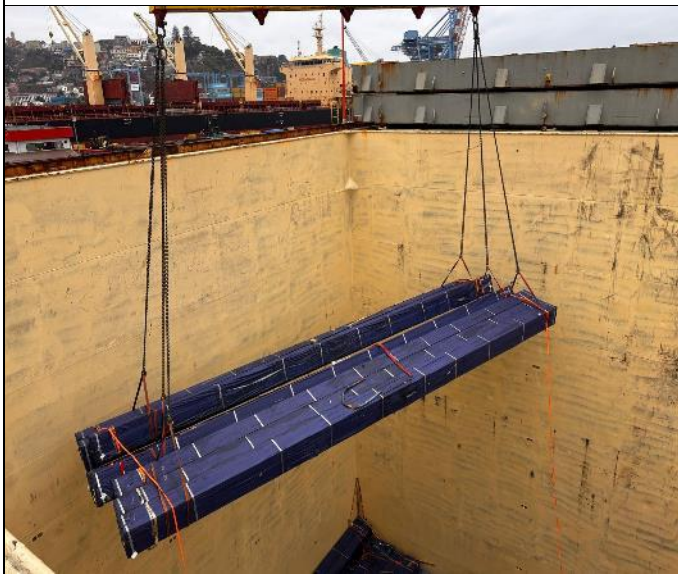
66. Paquetería en proceso de descarga.

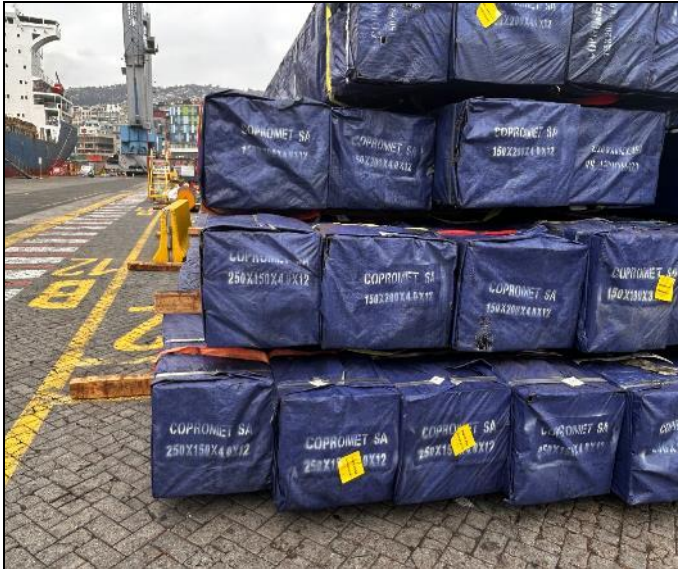
68. Paquetería en operaciones de descarga.

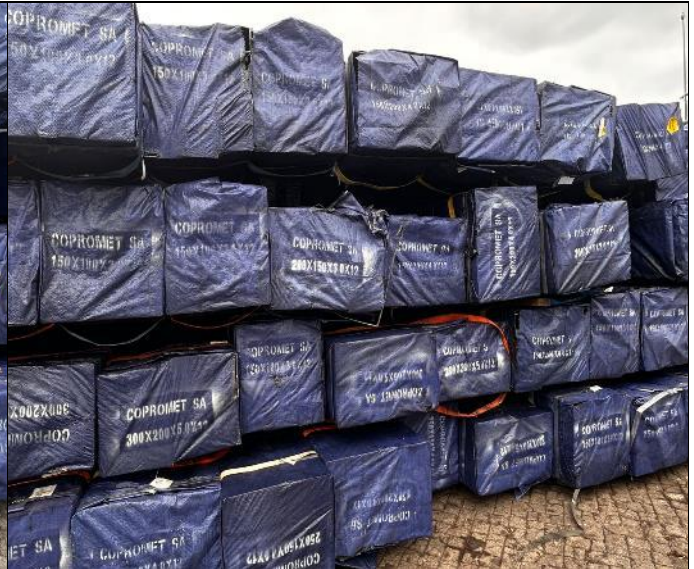
69. Paquetería de perfiles cuadrados acopiados en el muelle.

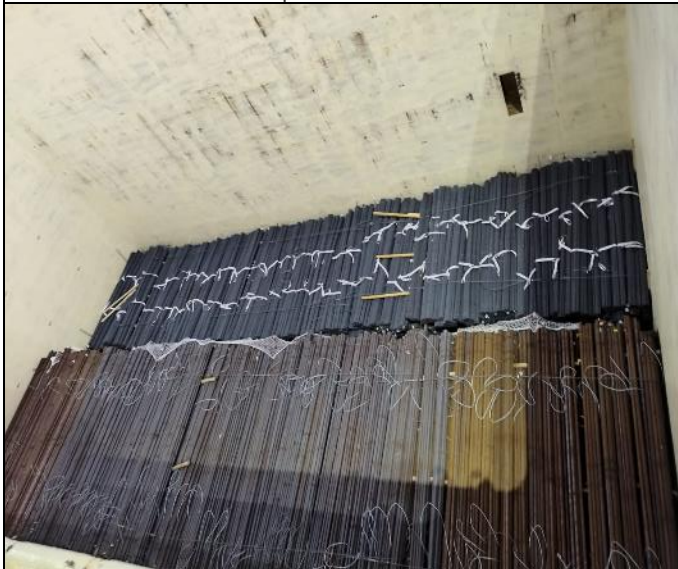
70. Otra vista del acopio de paquetería.

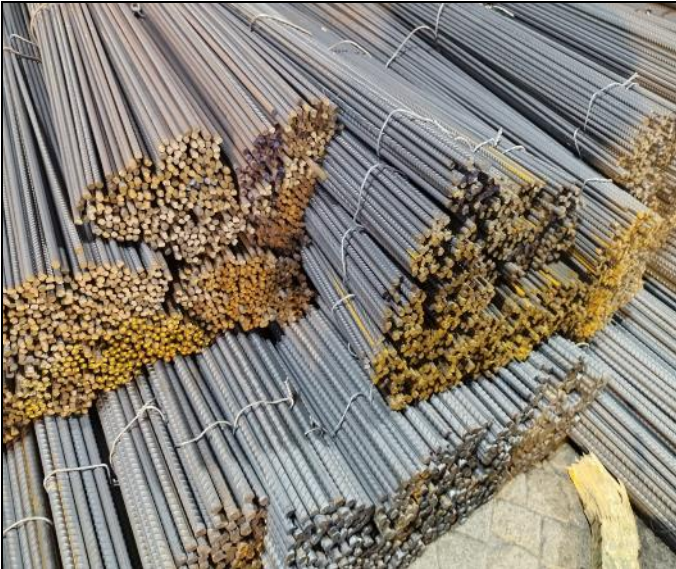
72. Atados de alambrones de acero en proceso de descarga.

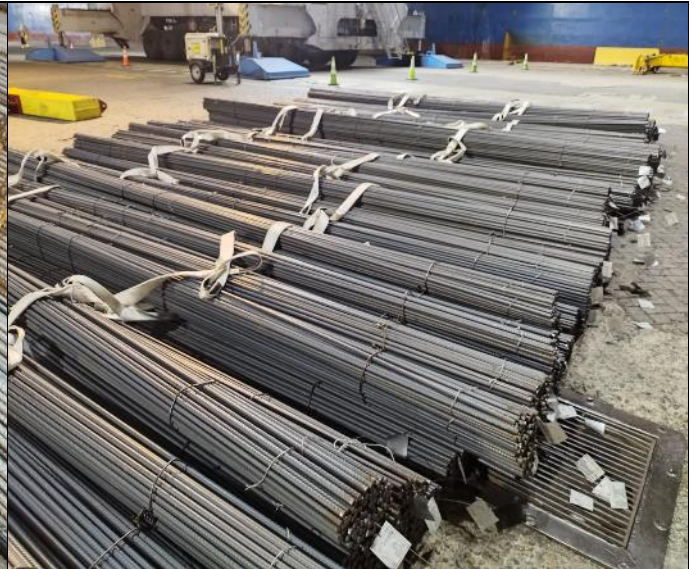
73. Vista de atados de alambrones de acero acopados y sin daños observables.

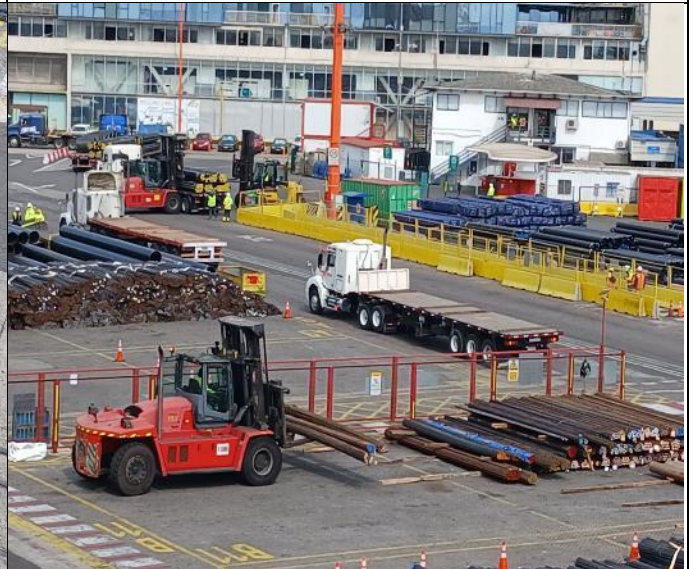
75. Grúa horquilla trasladando macizos de acero.

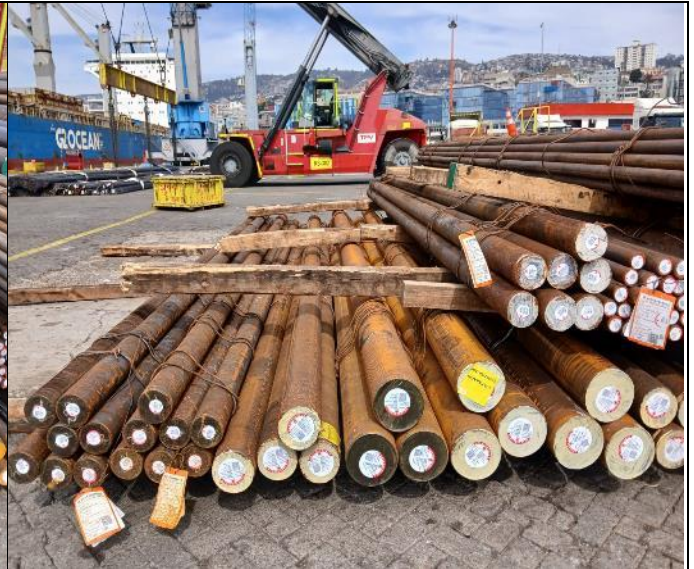
77. Macizos de acero en la zona de acopio.

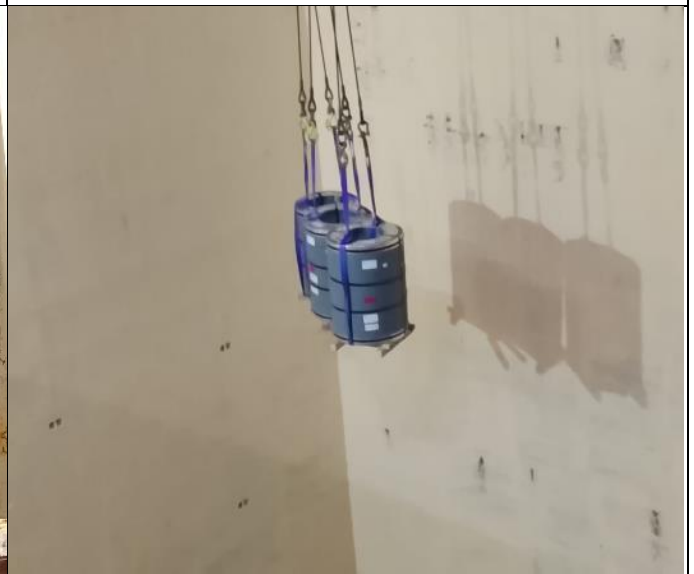
79. Bobinas paletizadas estibados a proa en la bodega No. 8.

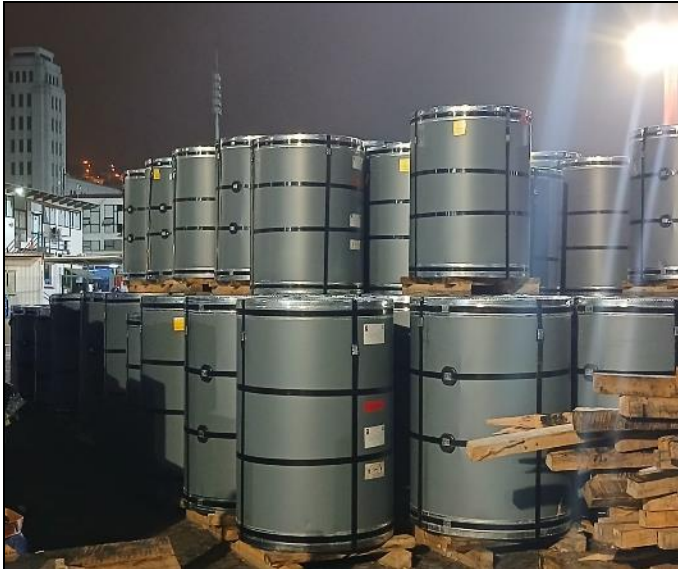
84. Otra vista similar de lo anterior.

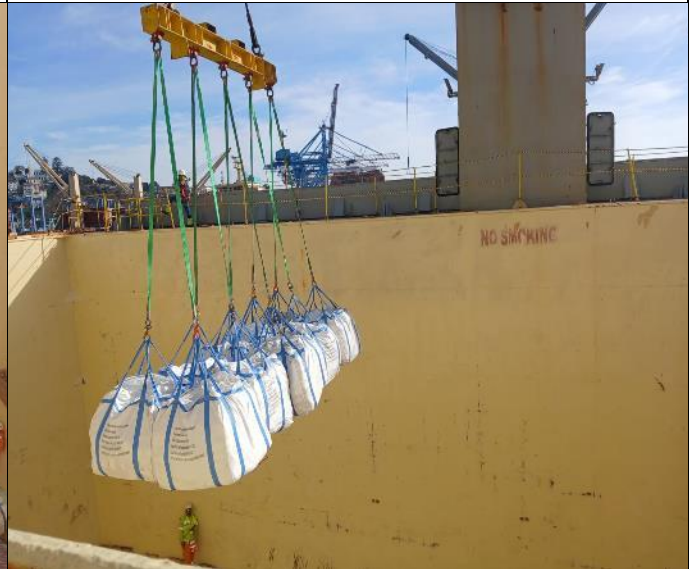
87. Maxisacos en proceso de descarga.

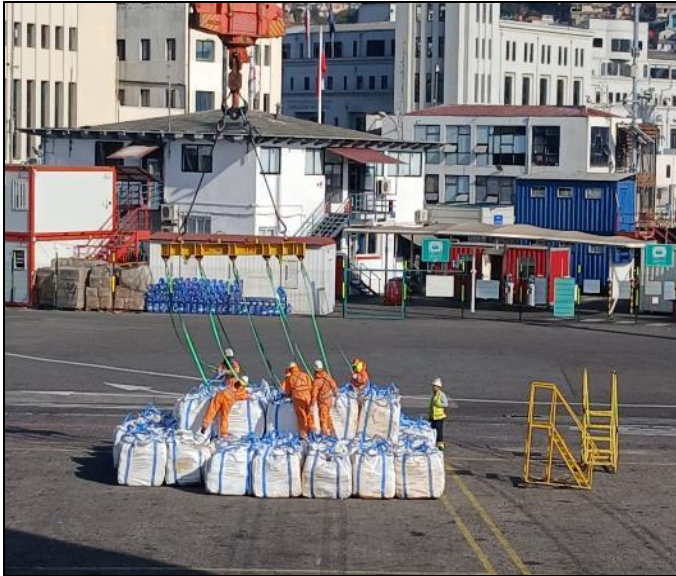
88. Maxisacos en operaciones de descarga.

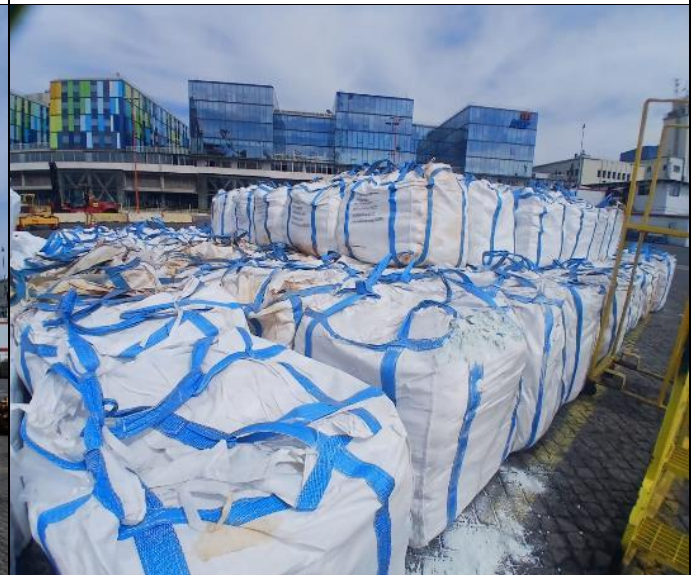
91. Otra vista similar de lo anterior.

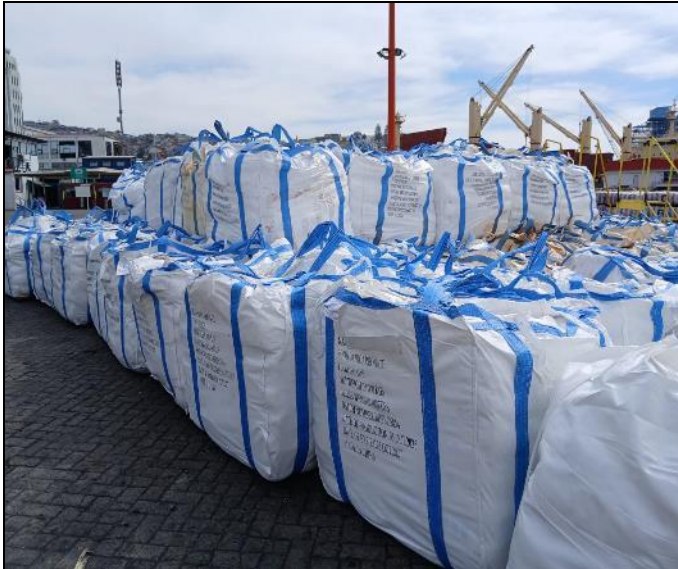
92. Maxisacos en la zona de acopio.

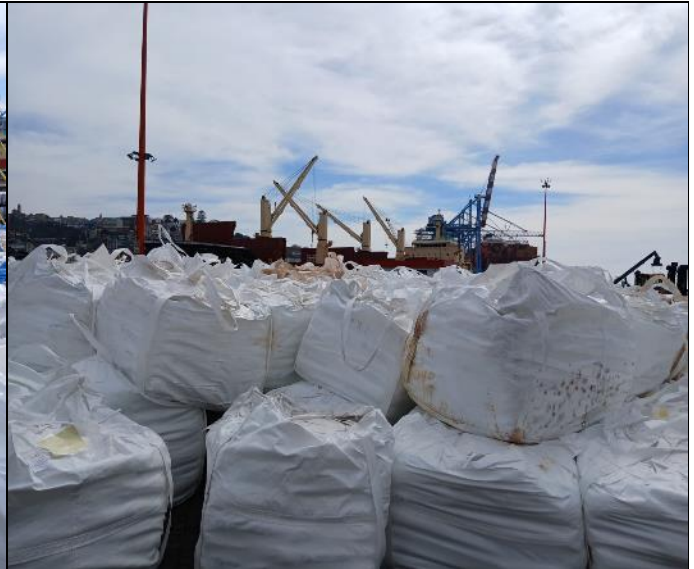
93. Zona de acopio de maxisacos en el muelle.

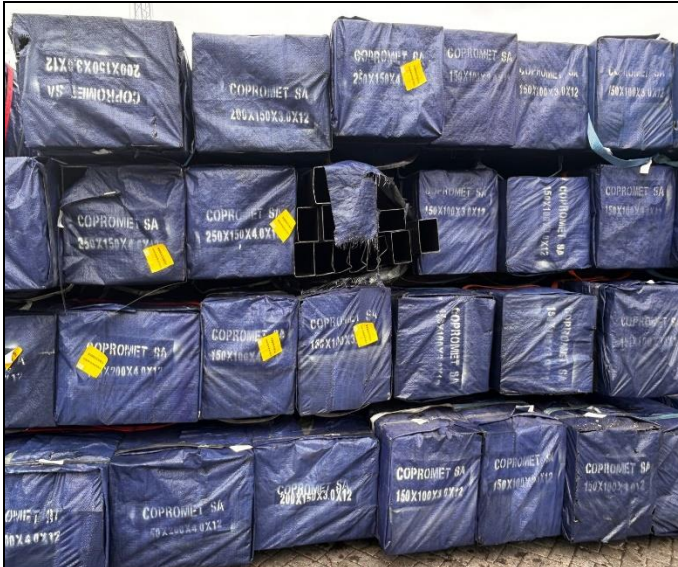
Ítem N°	Marca	Serie N°	Daños / Observaciones	Origen del Daño
1	Tubos	P2025111023	Atado de tubos deformado / Bodega no.6	Arribo
2	Tubos	TOS33078F	Atado de tubos deformado/ Bodega no.6	Arribo
3	Perfiles cuadrados	YTDR-LX251111	Perfiles cuadrados, varios perfiles abollados / aplastados/ Bodega no.6	Arribo
4	Bobina vertical	603C678604	Protección externa rasgada/ Bodega no.8	Arribo
5	Maxisacos	Varios	Maxisacos provenientes de bodega No. 9 sucios y manchados con agente externo.	Arribo

96. Atado de tubos deformado,
No. TOS33078F- bodega No. 6.
