# INFORME DE INSPECCIÓN Y PRUEBA DE CARGA A GRÚA MÓVIL TIPO HORQUILLA

Informe N°	GRN-2604-1428 I	Certificado asociado N°	GRN-2604-1428 C
Solicitado por	Empresa	Sociedad Contractual Minera El Abra	Persona
Equipo	GRÚA HORQUILLA 700 HOR1012		
Modelo grúa	H165FT		
Tipo	<input checked="" type="checkbox"/> Autopropulsada		
Marca grúa	HYSTER		
Horómetro actual	SIN INFORMACIÓN		
Capacidad de levante máxima.	6.560	kg	
Fecha de fabricación grúa	SIN INFORMACIÓN		
ID o número de serie	J006V03845J	Sello ALS	2512174032017
Patente Vehículo	N/A		
Lugar de inspección y prueba	PATIO N°8 MINA, MINERA EL ABRA		
Fecha de inspección y prueba	14-04-2026		
Fecha de emisión informe	30-04-2026

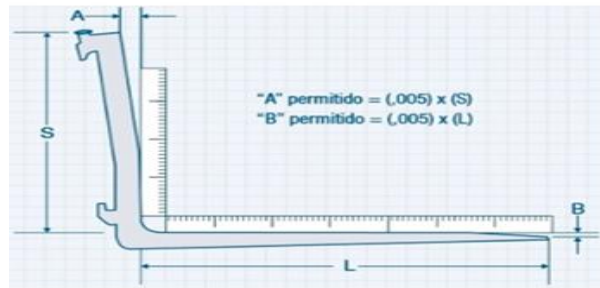
### D.- Chequeo de sistemas de izaje de carga

Ítem	Detalle	Status	Ítem	Detalle	Status
38	Buena condición estructura equipo	CU	51	Buen estado de cadenas del mástil	CU
39	Alineación visual de horquillas (uñas)	CU	52	Buen estado Condición mástil	CU
40	Abertura y retracción de horquillas (uñas) (sin obstrucciones)	CU	53	Buen estado Condición soporte de horquillas (uñas)	CU
41	Elevación completa de mástil	CU	54	Buen estado Condición seguro cadena	CU
42	Abatimiento completo del mástil (vacío)	CU	55	Buen estado Condición poleas de mangueras de mástil	CU
43	Comprobación de retención de carga	CU	56	Alineación de puntas menor a (0,03xL)	CU
44	Ángulo máximo horquilla (93°)	CU	57	Horquillas sin juego excesivo	CU
45	Ángulo mínimo horquilla (87°)	CU	58	Lubricación	CU
46	Desgaste, espesor mínimo (0,9xMedida X)	CU	59	Sin deformación	CU
47	Igualdad en largo horquillas. L	CU	60	Sin grietas superficiales	CU
48	Igualdad en ancho horquillas. A	CU	61	Rectitud horquilla menor a (0,005xL)	CU

49	Horquillas no están dobladas	CU	62	Rectitud vástago menor a (0,005xS)	CU
50	Seguro de fijación a la barra	CU	63	Otros (mencionar)
