INSPECCIÓN DE ARRIBO, SUPERVISIÓN A LA DESCARGA DE TRAILERS Y CAMIÓN DE BOMBEROS.

ALCANCE DEL SERVICIO	: Inspección de arribo, supervisión a la descarga de trailers y del camión de bomberos, estibados abordo de la MN ITALIA STREAM, VOY- CA26003SB.
-----------------------------	---

NAVE	: ITALIA STREAM	PUERTO DE EMBARQUE	: Wilmington / USA
VIAJE	: CA26003SB	PUERTO DE DESCARGA	: Valparaíso / Chile

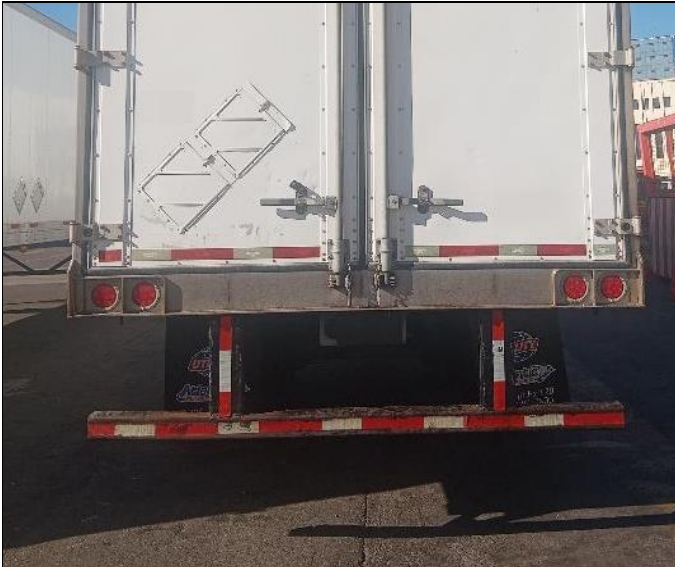
Ítem N°	Marca	Serie N°	Daños / Observaciones	Origen del daño
3	Trailer	1JJV532B2GL947872	Suciedad en panel frontal / abolladura en borde izquierdo del panel frontal / parachoques oxidado.	Arribo
4	Trailer	1JJV532B3GL947878	Abolladura en borde izquierdo del panel frontal; puerta / tapa derecha abollada / caja de conexiones posterior del camión caída	Arribo
5	Trailer	1UYVS2534KM833918	Panel frontal roto / borde izquierdo del panel frontal abollado y rayado/ rings/aros con oxidación / parachoques con oxidación / panel lateral izquierdo con rayaduras en pintura, abolladuras y panel roto.	Arribo
6	Trailer	1UYVS2525R6247810	Panel frontal con abolladura en la zona superior / presencia de suciedad.	Arribo
7	Trailer	1UYVS2528R6165103	Panel frontal rayado en la zona superior derecha.	Arribo
8	Trailer	5V8VA5320GM403129	Abolladura en el panel lateral izquierdo.	Arribo
9	Trailer	1GRAA0629GW701448	Pintura rayada en el panel lateral izquierdo / rings / aros con oxidación / parachoques con oxidación.	Arribo

21. Parachoques oxidado.

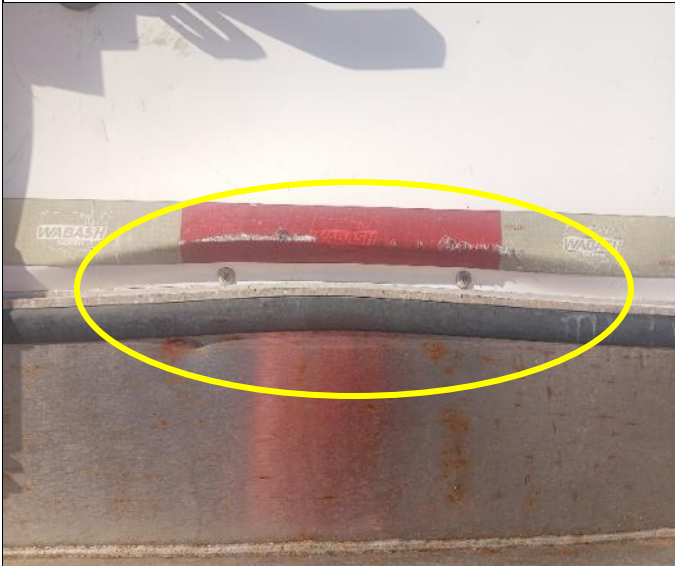
23. Puerta / tapa derecha abollada.

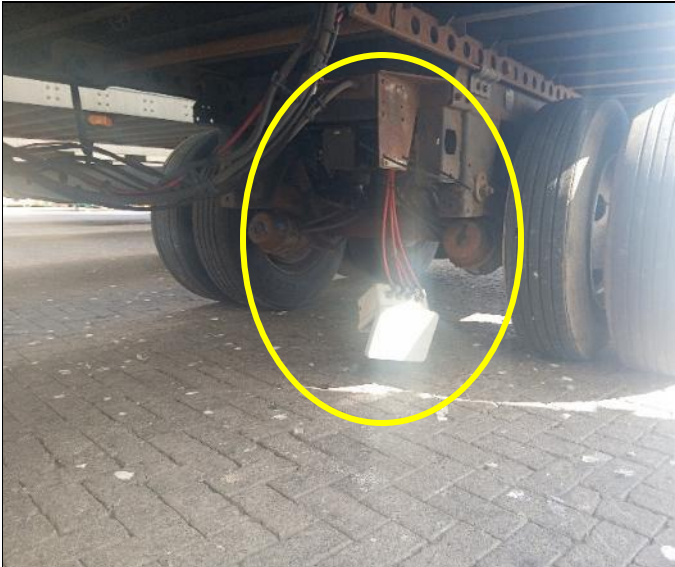
25. Caja de conexiones posterior del camión caída.

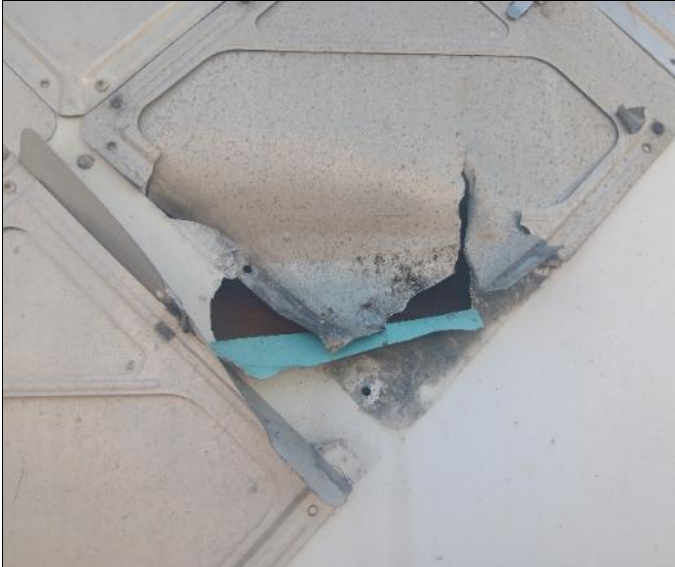
27. Panel frontal roto.

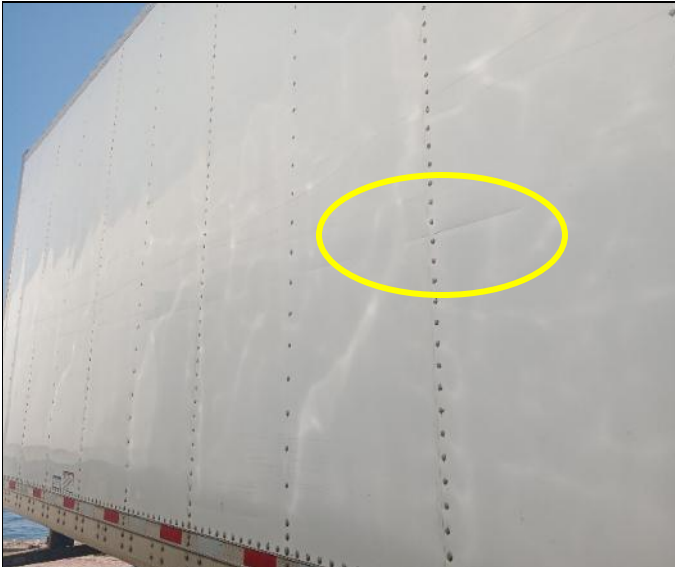
45. Pintura rayada en el panel lateral izquierdo.

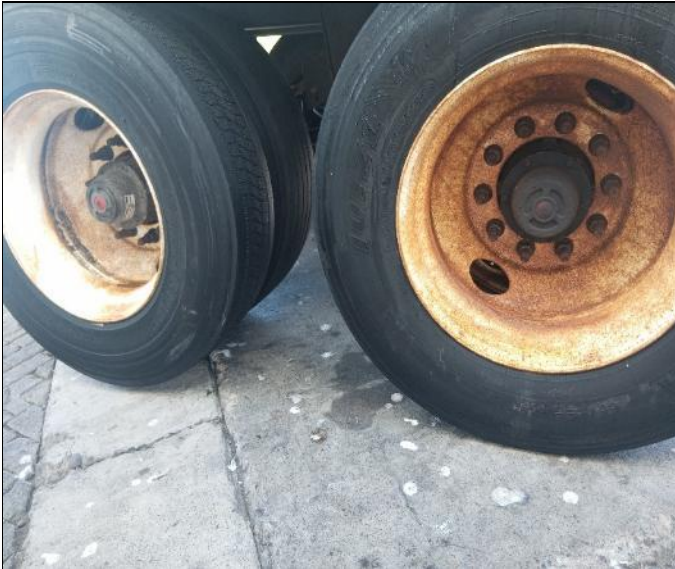
10	Trailer	1GRAA0625GW701415	Tapabarro doblado y oxidado, sin la goma del tapabarro / pintura rayada en el panel lateral derecho / rings/aros oxidados / parachoques oxidado / abolladura en la zona de luz direccional trasera lado derecho.	Arribo
11	Trailer	1JJV532B2GL947886	Abolladura en el borde del panel frontal izquierdo / puerta derecha abollada en su base / pintura rayada en el panel lateral izquierdo.	Arribo
12	Camión de Bomberos	4EN3BCA8721004945	Pintura de la puerta izquierda trasera (pasajeros) rayada / abolladura en el tapabarro delantero izquierdo / esquina izquierda del parachoques trasero abollado / luz direccional trasera, del lado izquierdo rota (color rojo).	Arribo
13	Trailer	1GRAA0628HW702544	Panel lateral izquierdo abollado y pintura rayada en múltiples zonas / parachoques con oxido / esquina superior trasera lado izquierdo con abolladura.	Arribo

49. Rings / aros oxidados.

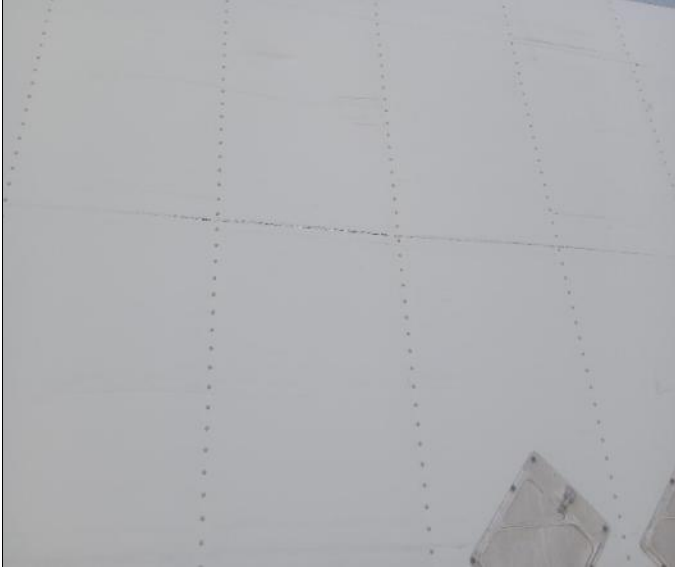
55. Pintura rayada en el panel lateral izquierdo.

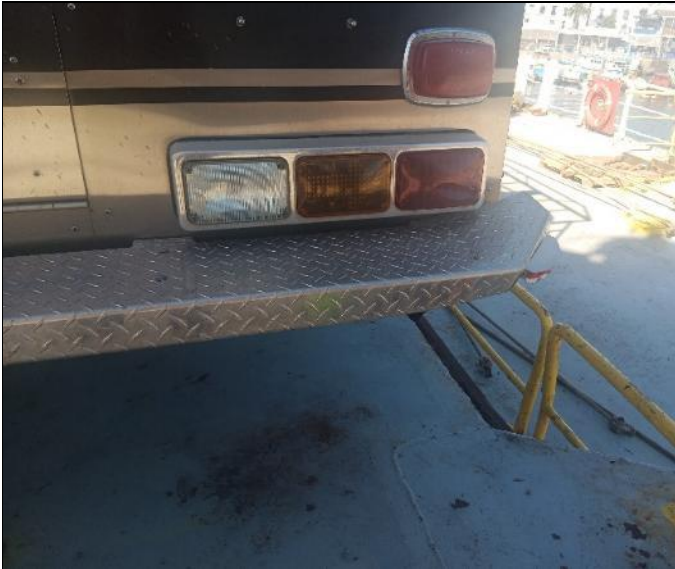
61. Esquina izquierda del parachoques trasero abollado, condición de arribo.

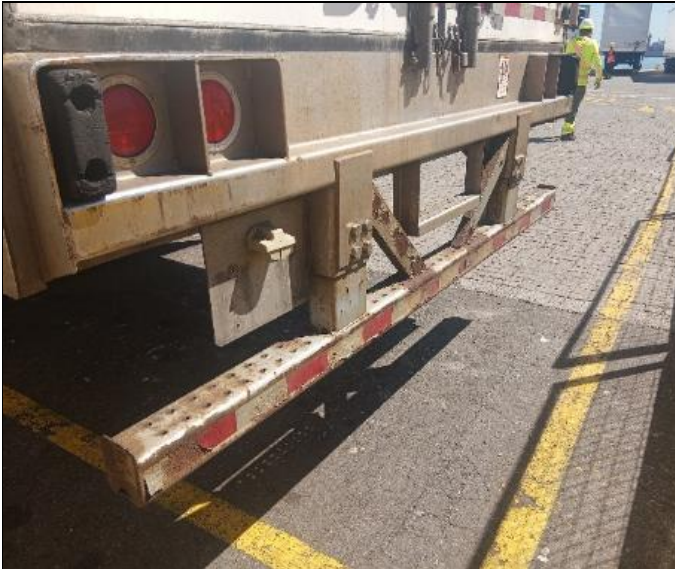
69. Parachoques oxidado.

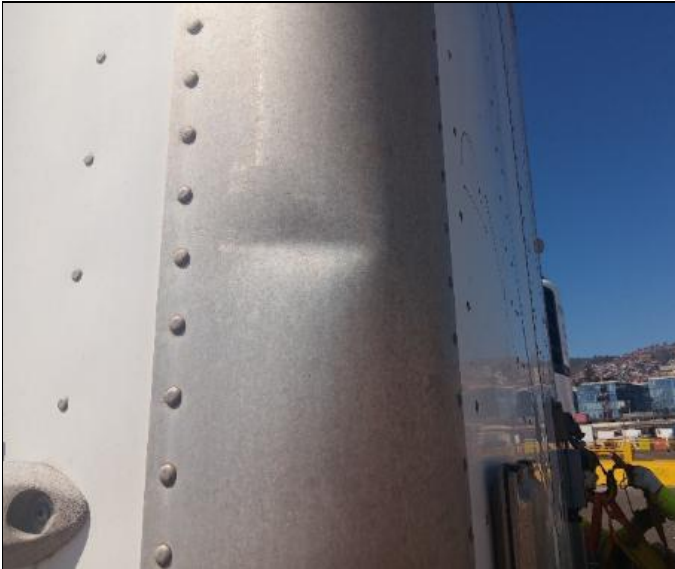
Ítem N°	Marca	Serie N°	Daños / Observaciones	Origen del daño
14	Trailer	5V8VA5321GM403124	Panel frontal roto en múltiples zonas / borde izquierdo del panel frontal abollado / panel lateral izquierdo con pintura rayada / puerta derecha con abolladura en zona inferior y superior, se observa oxidación / puerta izquierda abollada en zona superior, presencia de oxidación / panel lateral derecho con abolladura	Arribo
15	Trailer	1GRAA0626GW704940	Rings / aros con oxidación; parachoques oxidado; panel lateral izquierdo rayado en múltiples zonas	Arribo

77. Borde izquierdo del panel frontal abollado.

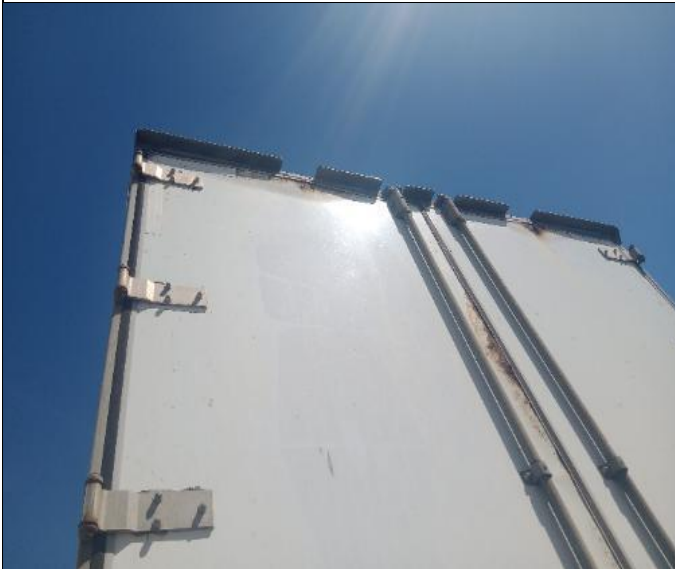
79. Puerta izquierda abollada en la zona superior.
