<b>INSPECCIÓN</b>	<b>INSPECCIÓN VISUAL A LA CONDICIÓN DE LA CARGA, SUPERVISIÓN DE CARGUÍO A CAMIÓN Y TRINCA DE LA CARGA SOBRE CAMIÓN</b>
-------------------	--

<b>INSPECCIÓN POR CUENTA DE</b>	: NOATUM LOGISTICS
<b>SOLICITADA POR</b>	: Sr. Mauricio Espinoza
<b>REFERENCIA DEL CLIENTE</b>	: N/A

<b>ALCANCE DE LA INSPECCIÓN</b>	: Inspección visual a la condición de la carga, reporte fotográfico, supervisión de carguío a camión y trinca sobre camión
---------------------------------	--

<b>LUGAR DE INSPECCIÓN</b>	: Tecnologías Cobra, camino a Chiu Chiu, sitio 121, Puerto Seco, Calama	<b>INICIO INSPECCIÓN</b>	: Enero 28, 2026
		<b>TÉRMINO INSPECCIÓN</b>	: Febrero 06, 2026

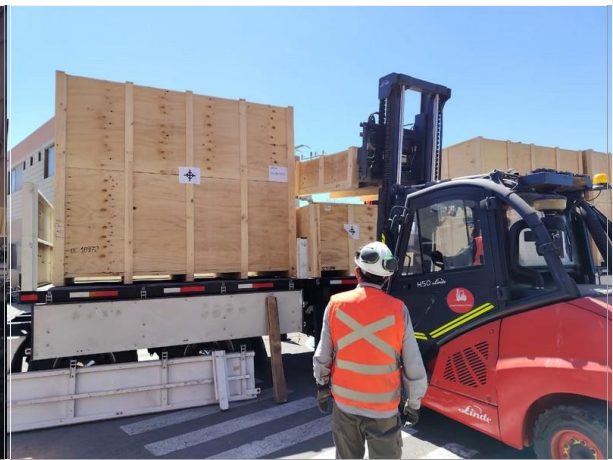
**172.** Vista de carguío a camión.

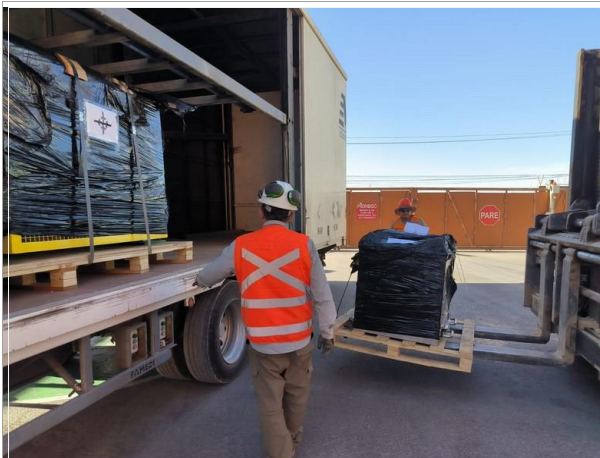
**173.** Vista de carguío a camión.

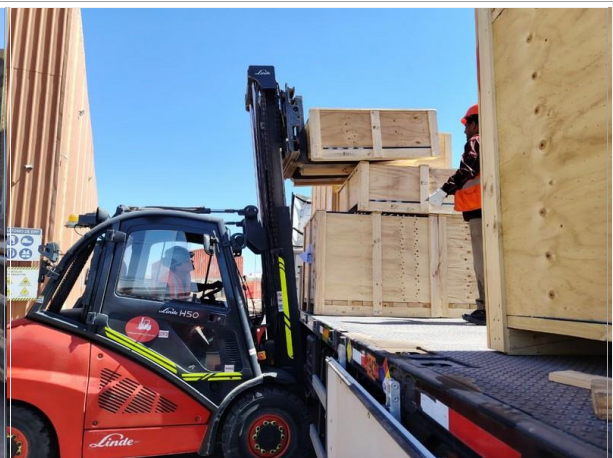
**174.** Vista de carguío a camión.

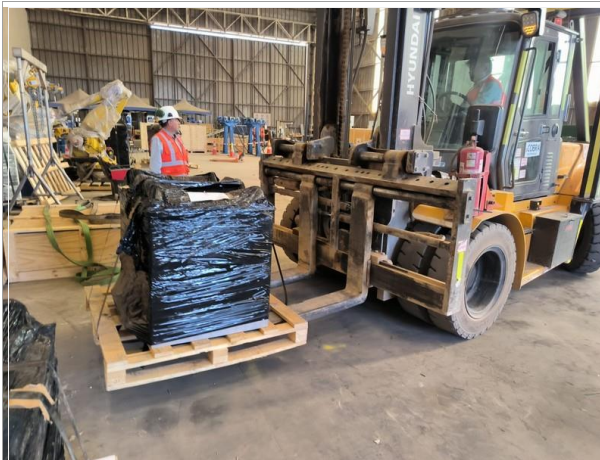
**175.** Manipulación de la carga desde bodega.

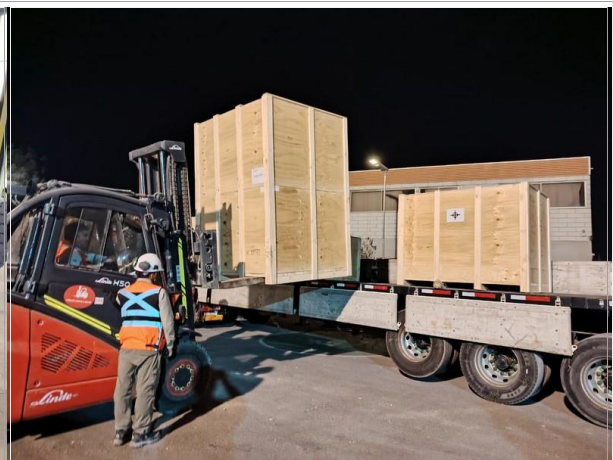
**176.** Vista de carguío a camión.

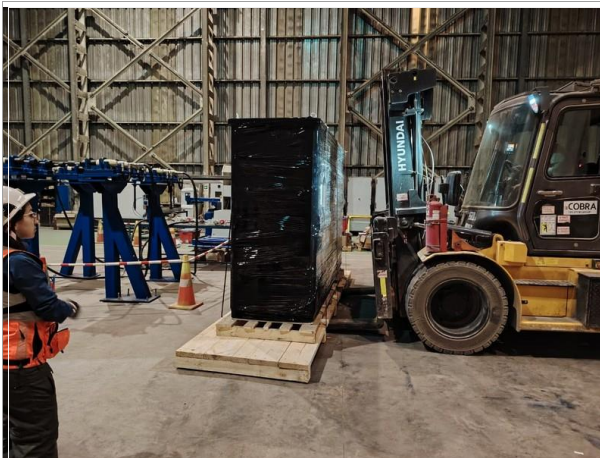
**177.** Manipulación de la carga desde bodega.

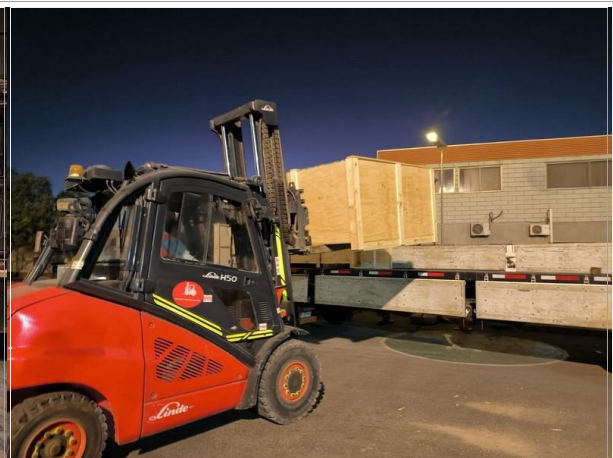
**178.** Vista de carguío a camión.

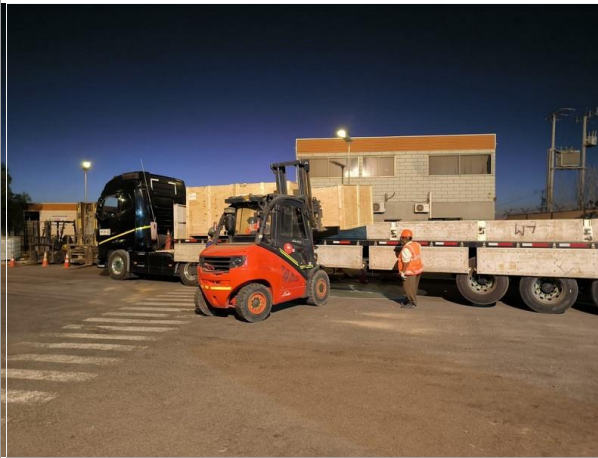
**179.** Vista de carguío a camión.

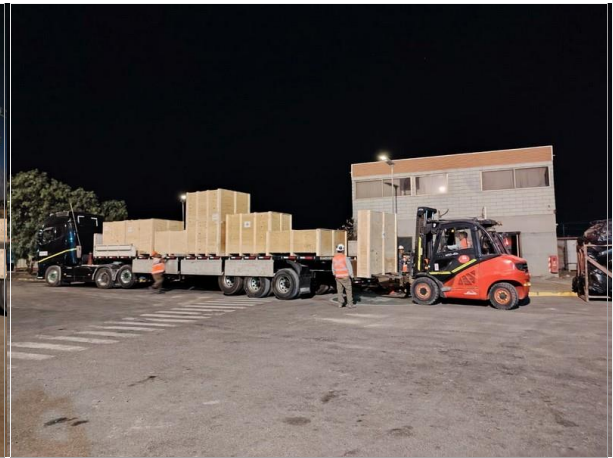
**180.** Vista de carguío a camión.

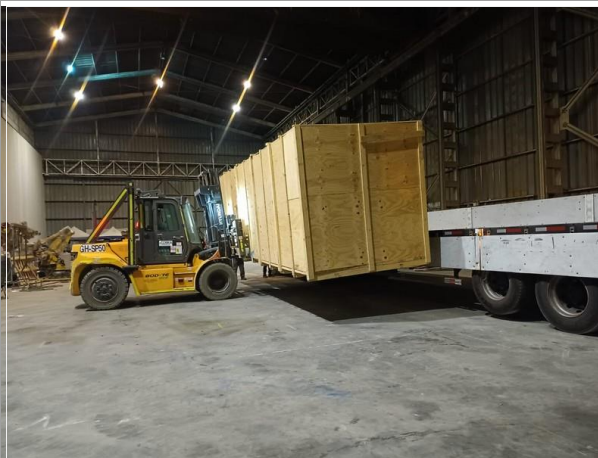
**181.** Vista de carguío a camión.

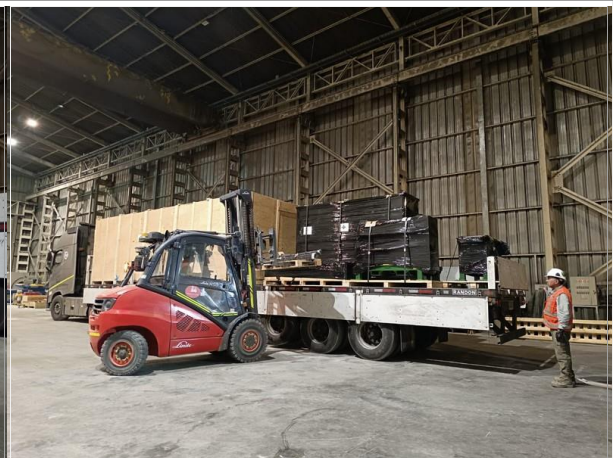
**182.** Vista de carguío a camión.

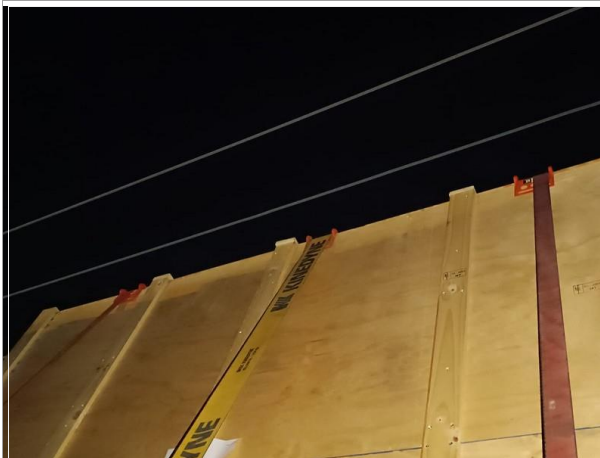
Se dispusieron de cubre cantos en las áreas de contacto entre las fajas y la carga.

**185.** Vista del uso de los cubre cantos.

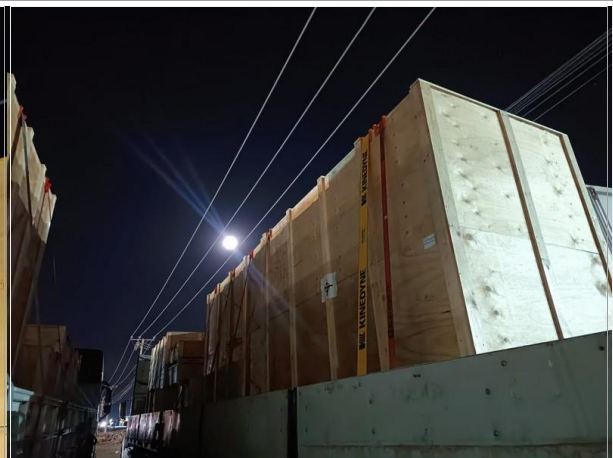
**186.** Vista de la trunca final de camión
